KNKT-11-08-05-03

**KOMITE
NASIONAL
KESELAMATAN
TRANSPORTASI**

Investigasi Kecelakaan Kapal Laut

Tenggelamnya *KMP. Windu Karsa*

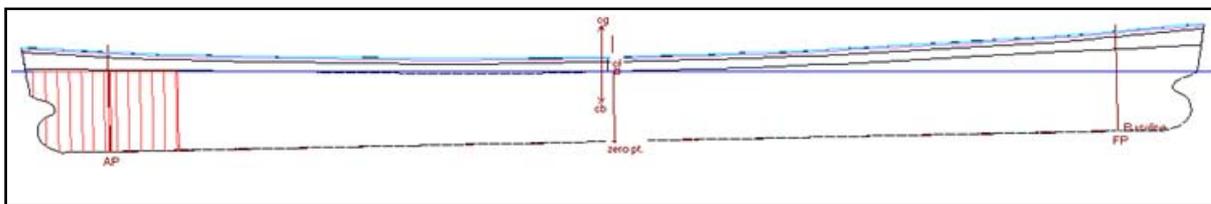
Gambar III-2: Simulasi ruangan kemudi buritan bocor di Maxsurf dengan A sebagai haluan

Gambar diatas menunjukkan bahwa kapal mengalami trim buritan B, akan tetapi ujung geladak kendaraanB belum menyentuh air. Pada kondisi ini selanjutnya dilakukan perhitungan stabilitas kapalyang hasilnya seperti gambar sebagai berikut:

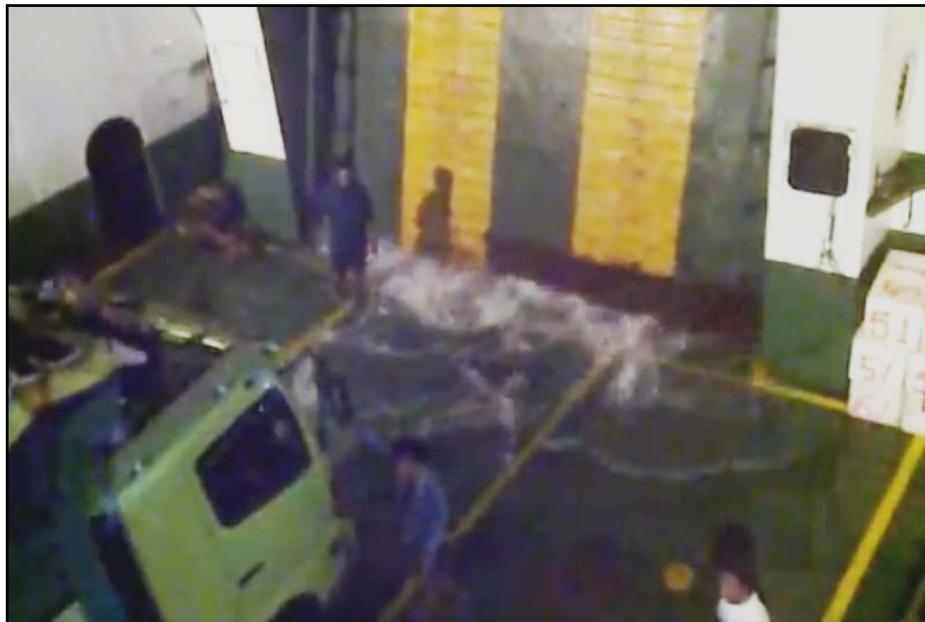
Adanya genangan air ini diperkuat dengan rekaman video masuknya air lewat pintu rampa kapal ketika B sebagai haluan secara terus-menerus seperti yang terlihat pada Gambar III-4. Masuknya air laut kedalam geladak kendaraan jika disebabkan oleh gelombang, maka hanya terjadi basahan di geladak kendaraan B dan bukan genangan air seperti yang terjadi sesuai kesaksian.

Gambar III-4: Air laut masuk melalui celah pintu rampa B

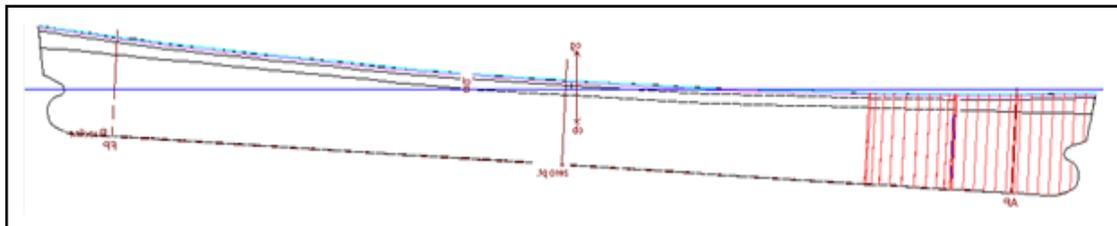
Dari simulasi yang dilakukan di Maxsurf menunjukkan kesamaan dengan laporan Awak Kapal. Jika ruang kemudi di bagian B bocor ditambah dengan masuknya air ke ruangan DO bagian B, No. 4 BWT, dan No. 4 VS, maka geladak haluan B akan terjadi genangan air setinggi 30 cm seperti yang terlihat pada dibawah ini.

Gambar III-5: Geladak haluan B tergenang air setinggi 30 cm

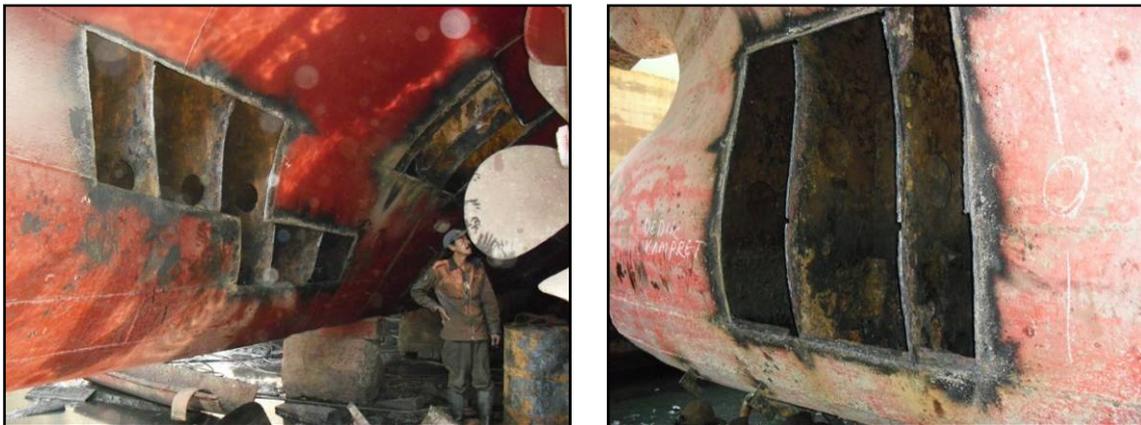
Akan tetapi, kemungkinan adanya kebocoran pada lambung kecil karena tidak adanya laporan dari Awak Kapal yang menyatakan bahwa pada pelayaran setelah pengedokan hingga sebelum kejadian *KMP. Windu Karsa* mengalami kandas, menabrak karang, atau menabrak objek lain di dalam air.

Gambar III-6: Penggantian pelat pada lambung kapal bagian B di bawah garis air (water line)

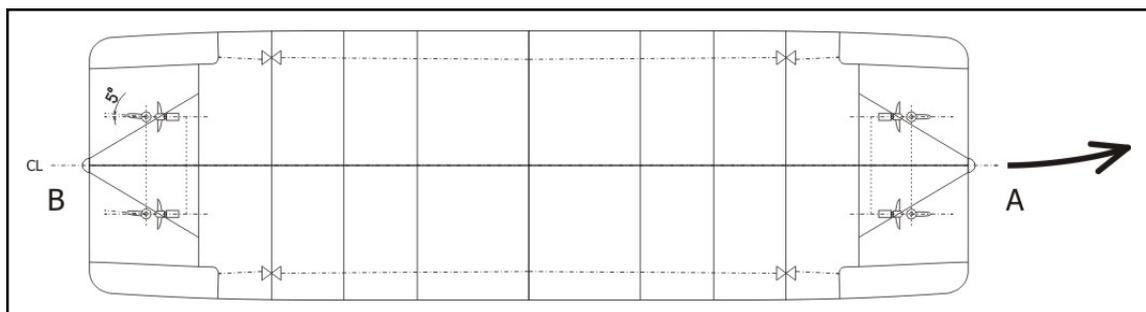
- Kebocoran pada tongkat kemudi diduga kuat menjadi penyebab adanya genangan di ruang kemudi bagian B. Hal ini diperkuat laporan Awak Kapal akan adanya genangan air di ruang kemudi yang menyebabkan mesin hidraulik kemudi mati, sedangkan sebelumnya tidak ada laporan yang menyatakan adanya genangan air di geladak kendaraan (air tidak masuk dari geladak kendaraan).
- Pada saat mesin kemudi bagian B tidak dapat difungsikan kembali (sebelum arah kapal dibalik), kemudipada posisi 5° ke kiri. Akibatnya, arah gerak *KMP. Windu Karsa* berbelok ke kiri sebagai efek dari gaya sentrifugal¹². Pembelokan ke arah kiri tersebut secara langsung mengakibatkan lambung kanan (A sebagai haluan) terbenam ke dalam air lebih dalam daripada lambungkiri.

Gambar III-8: Pembelokan arah gerak kapal akibat kemudi B tidak dapat difungsikan pada posisi 5°

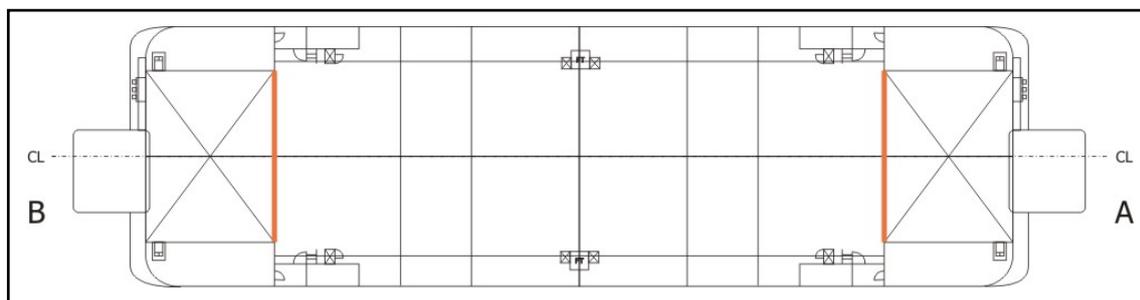
Antara *moveable rampway* dan geladak kendaraan terdapat celah di mana antara celah tersebut terdapat semacam penutup celah *rampway* (*rampway flap*) yang tidak permanen karena memiliki engsel agar dapat dibuka/ditutup untuk keperluan tertentu. Letak engsel penutup celah *rampway* ini berada di atas No. 4 VS dan telah beberapa tahun tidak pernah diperiksa/dilakukan perbaikan. Lokasi inilah yang diduga sebagai jalan masuknya air laut dalam debit besar ke dalam ruangan-ruangan yang seharusnya kedap air tersebut.

Gambar III-10: Posisi rampway flap (warna coklat) di KMP. Windu Karsa

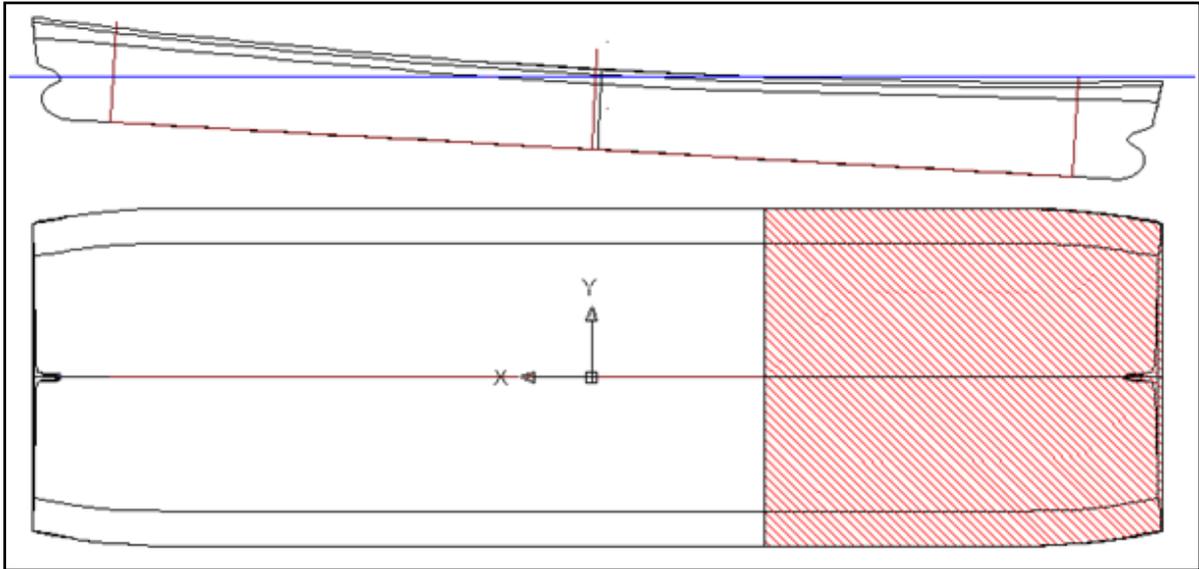
genangan tersebut menimbulkan efek permukaan bebas (*freesurface effect*), sehingga menaikkan KG^{13} kapal. Berdasarkan simulasi menggunakan Hidromax Pro dari perangkat lunak Maxsurf, daerah genangan air yang mengalami efek permukaan bebas di geladak kendaraan dapat digambarkan seperti Gambar III-11 dibawah ini.

Gambar III-11: Genangan air di geladak kendaraan yang membuat efek permukaan bebas

Pada Gambar III-11, arsiran warna merah menunjukkan air yang masuk kedalam geladak kendaraan. Tinggi air yang masuk kedalam geladak kendaraan diujung haluan B (ketika arah kapal telah dibalik) rendah. Akan tetapi karena kapal mempunyai *sheer* yang cukup tinggi, sehingga bila haluan B terendam sedikit saja, maka air yang menggenangi geladak sangat panjang (hampir sampai bagian tengah kapal/*midship*).

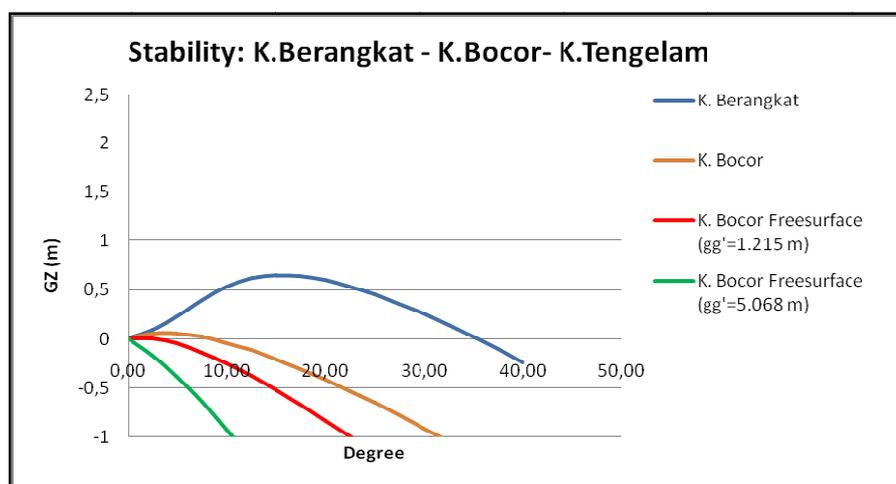
Grafik III-3: Grafik perbandingan GZ sejak kapal bertolak hingga sesaat sebelum tenggelam

Pada gambar di atas, garis biru menunjukkan stabilitas saat kapal bertolak dimana grafik GZ positif $0^\circ \sim 35^\circ$. Dengan adanya kebocoran di ruang kemudi bagian kanan B (buritan pada saat bertolak dari Bajoe), DO bagian B, No. 4 BWT, dan No. 4 Void Space bocor grafik (warna oranye) turun secara drastis dimana grafik GZ positif $0^\circ \sim 35^\circ$.
