**KNKT-11-09-06-03**

**KOMITE  
NASIONAL  
KESELAMATAN  
TRANSPORTASI**

**Investigasi Kecelakaan Kapal Laut**

**Tubrukan antara *KM. Marina Nusantara* dengan  
*TK. Pulau Tiga 330-22*  
di Alur Pelayaran Sungai Barito, Banjarmasin  
Kalimantan Selatan  
26 September 2011**

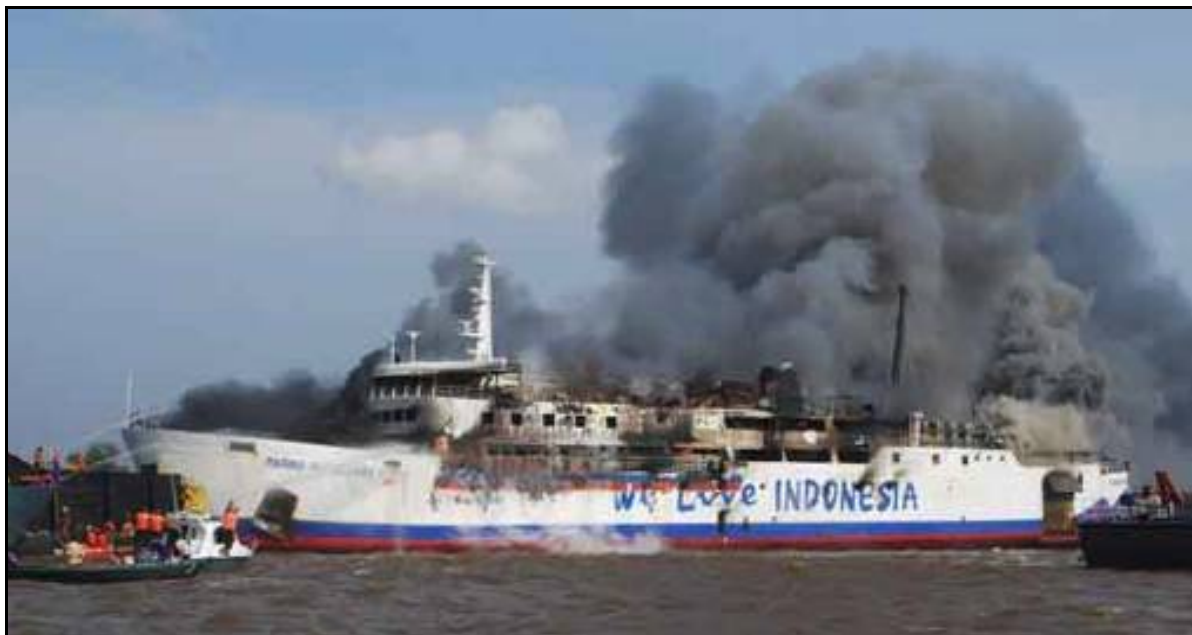
***Gambar II-1: Kondisi KM. Marina Nusantara saat terbakar***

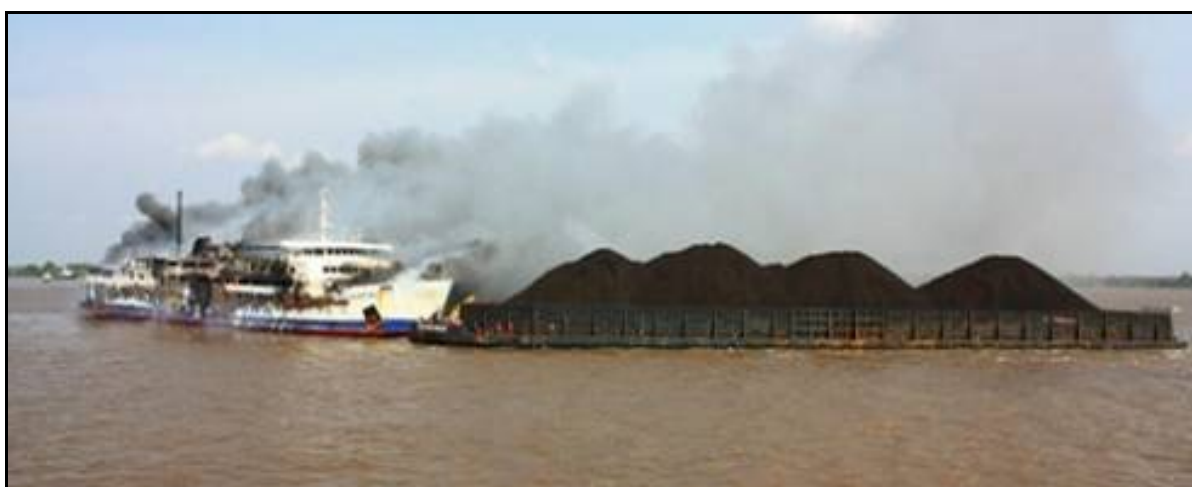
Pukul 06.45 WITA tanggal 26 September 2011, terjadi tubrukan antara *KM. Marina Nusantara* dengan *TK. Pulau Tiga 330-22* yang sedang ditarik *KT. Bomas Segara* di koordinat 03°-22'-280" LS - 114°-30'-780" BT. Koordinat ini berjarak 4,3 Nmil dari Pelabuhan Trisakti, Banjarmasin.

***Gambar II-2: Tubrukan antara KM. Marina Nusantara dengan TK. Pulau Tiga 330-22.***

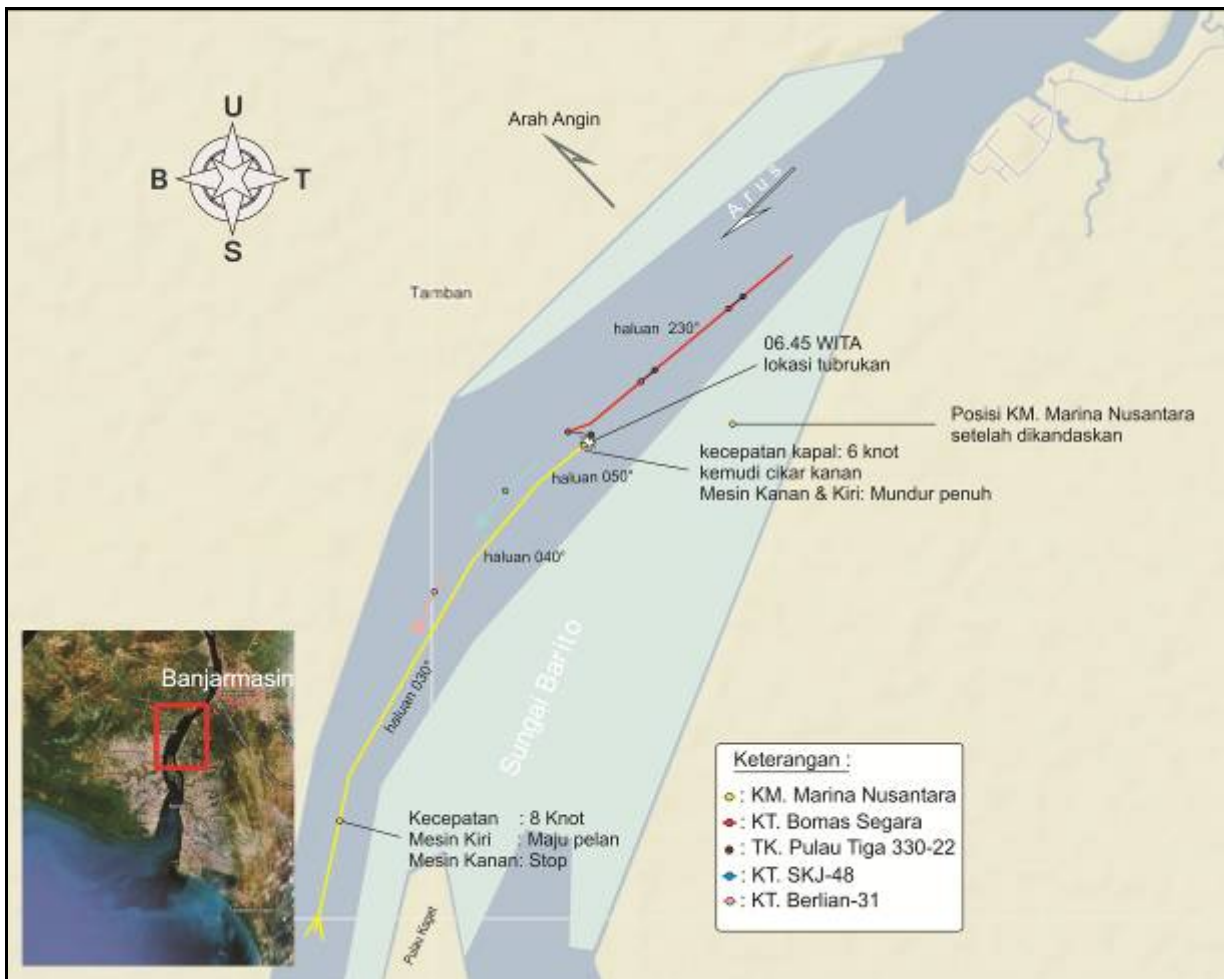
Gambar II-3: Proses tubrukan KM. Marina Nusantara dengan TK. Pulau Tiga 330-22

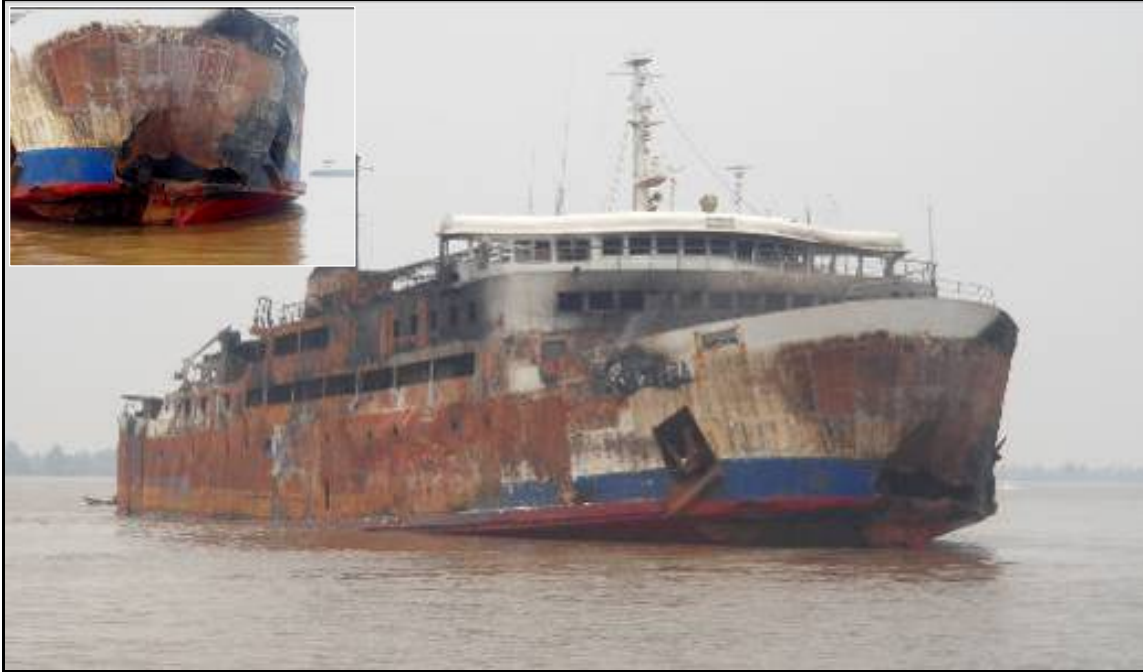
dari kendaraan yang ada di *Car deck*. Kebakaran selanjutnya meluas hingga akomodasi. *KM. Marina Nusantara* kemudian dikandaskan di sisi Timur alur Sungai Barito. Sedangkan *TK. Pulau Tiga 330-22* juga mengalami kerusakan berat pada haluan kanan.

**Gambar II-4: Kondisi kerusakan KM. Marina Nusantara setelah tubrukan dan terbakar**

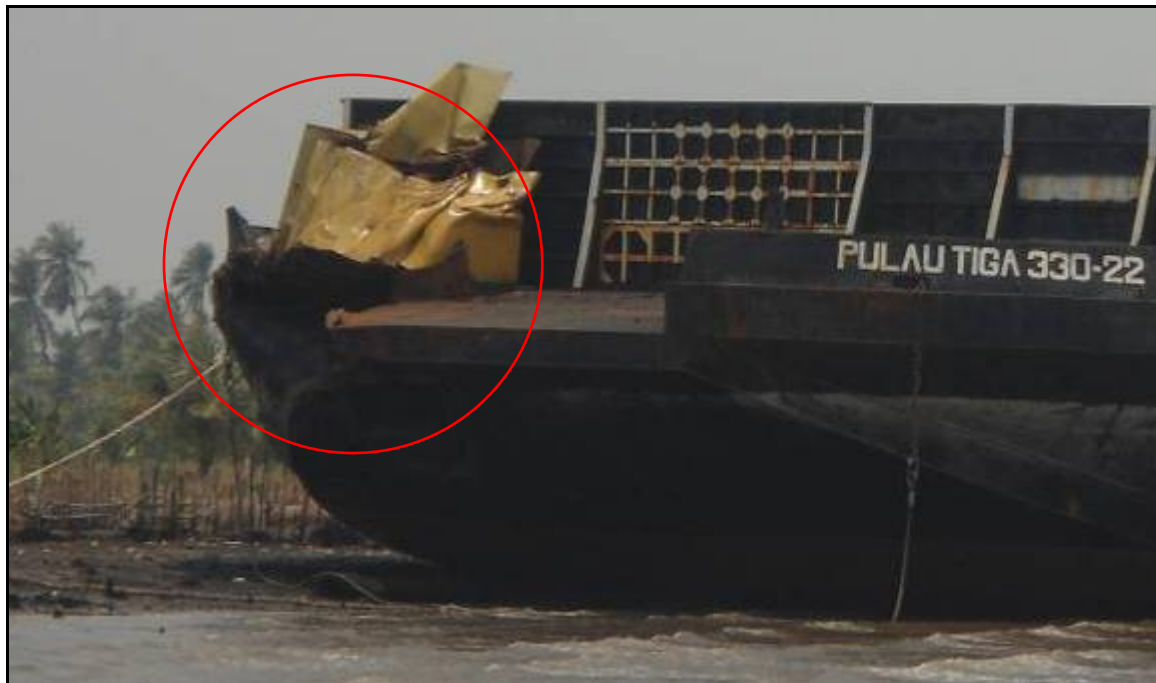
**Gambar II-5: Kondisi kerusakan haluan kanan TK. Pulau Tiga 330-22**

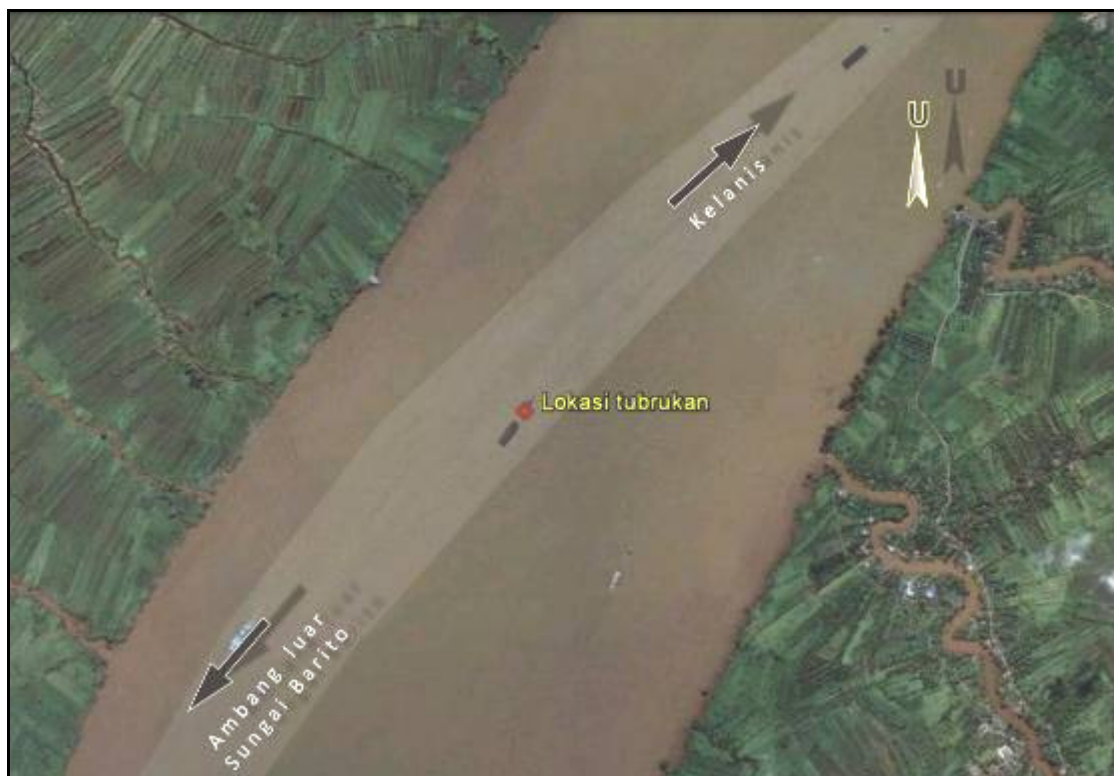
Dari Gambar IV-1 terlihat bahwa meski lebar Sungai Barito mencapai  $\pm$  1.500 meter, namun lebar alur sungai yang dapat dilayari lebih kecil daripada lebar sungai. Bagian yang dapat dilayari pada peta di atas berwarna lebih terang. Di lokasi kejadian, lebar alur sungai yang dapat dilayari  $\pm$  400 meter. Kondisi ini disebabkan tingginya sedimentasi di Sungai Barito, sehingga banyak endapan di sisi sungai.

Dari data posisi *KM. Marina Nusantara* pada saat kejadian yang diplot ke peta digital, diketahui bahwa posisi *KM. Marina Nusantara* berada sangat dekat dengan sisi kanan atau sisi Timur alur sungai. Pada waktu itu *KM. Marina Nusantara* mengarah ke atas (Utara). *KM. Marina Nusantara* setelah mengubah haluan menjadi 070 tidak dapat lagi bergerak lebih jauh ke kanan karena akan menyebabkan kandasnya *KM. Marina Nusantara*. Selain itu, posisi *KM. Marina Nusantara* yang berada di sebelah kanan (sisi Timur alur sungai) juga sudah sesuai dengan kesepakatan awal antara *KM. Marina Nusantara* dan *KT. Bomas Segara* untuk berpapasan "kiri-kiri".

**Gambar IV-1: Alur Sungai Barito yang dapat dilayari di sekitar lokasi kejadian**

Lokasi tubrukan terjadi bila dilihat dari peta cenderung ke sisi Timur alur sungai yang dapat dilayari, hal ini dapat diartikan bahwa lokasi tubrukan berada pada jalur lintasan KM. *Marina Nusantara* di mana sebelumnya kedua kapal sepakat untuk "kiri-kiri". Dalam **aturan 9 P2TL** menyebutkan bahwa kapal yang berlayar mengikuti air pelayaran sempit atau alur pelayaran harus mempertahankan jarak sedekat mungkin dengan batas luar alur pelayaran atau air pelayaran sempit yang berada dilambung kanannya, selama masih aman dan dapat dilaksanakan. Nakhoda *KT. Bomas Segara* sekiranya dapat melaksanakan aturan ini dengan membawa kapal dan tongkang yang ditariknya berlayar di sisi Barat Sungai Barito, namun kurangnya pemahaman Nakhoda *KT. Bomas Segara* atas aturan tersebut menempatkan kapal dalam situasi bahaya tubrukan.

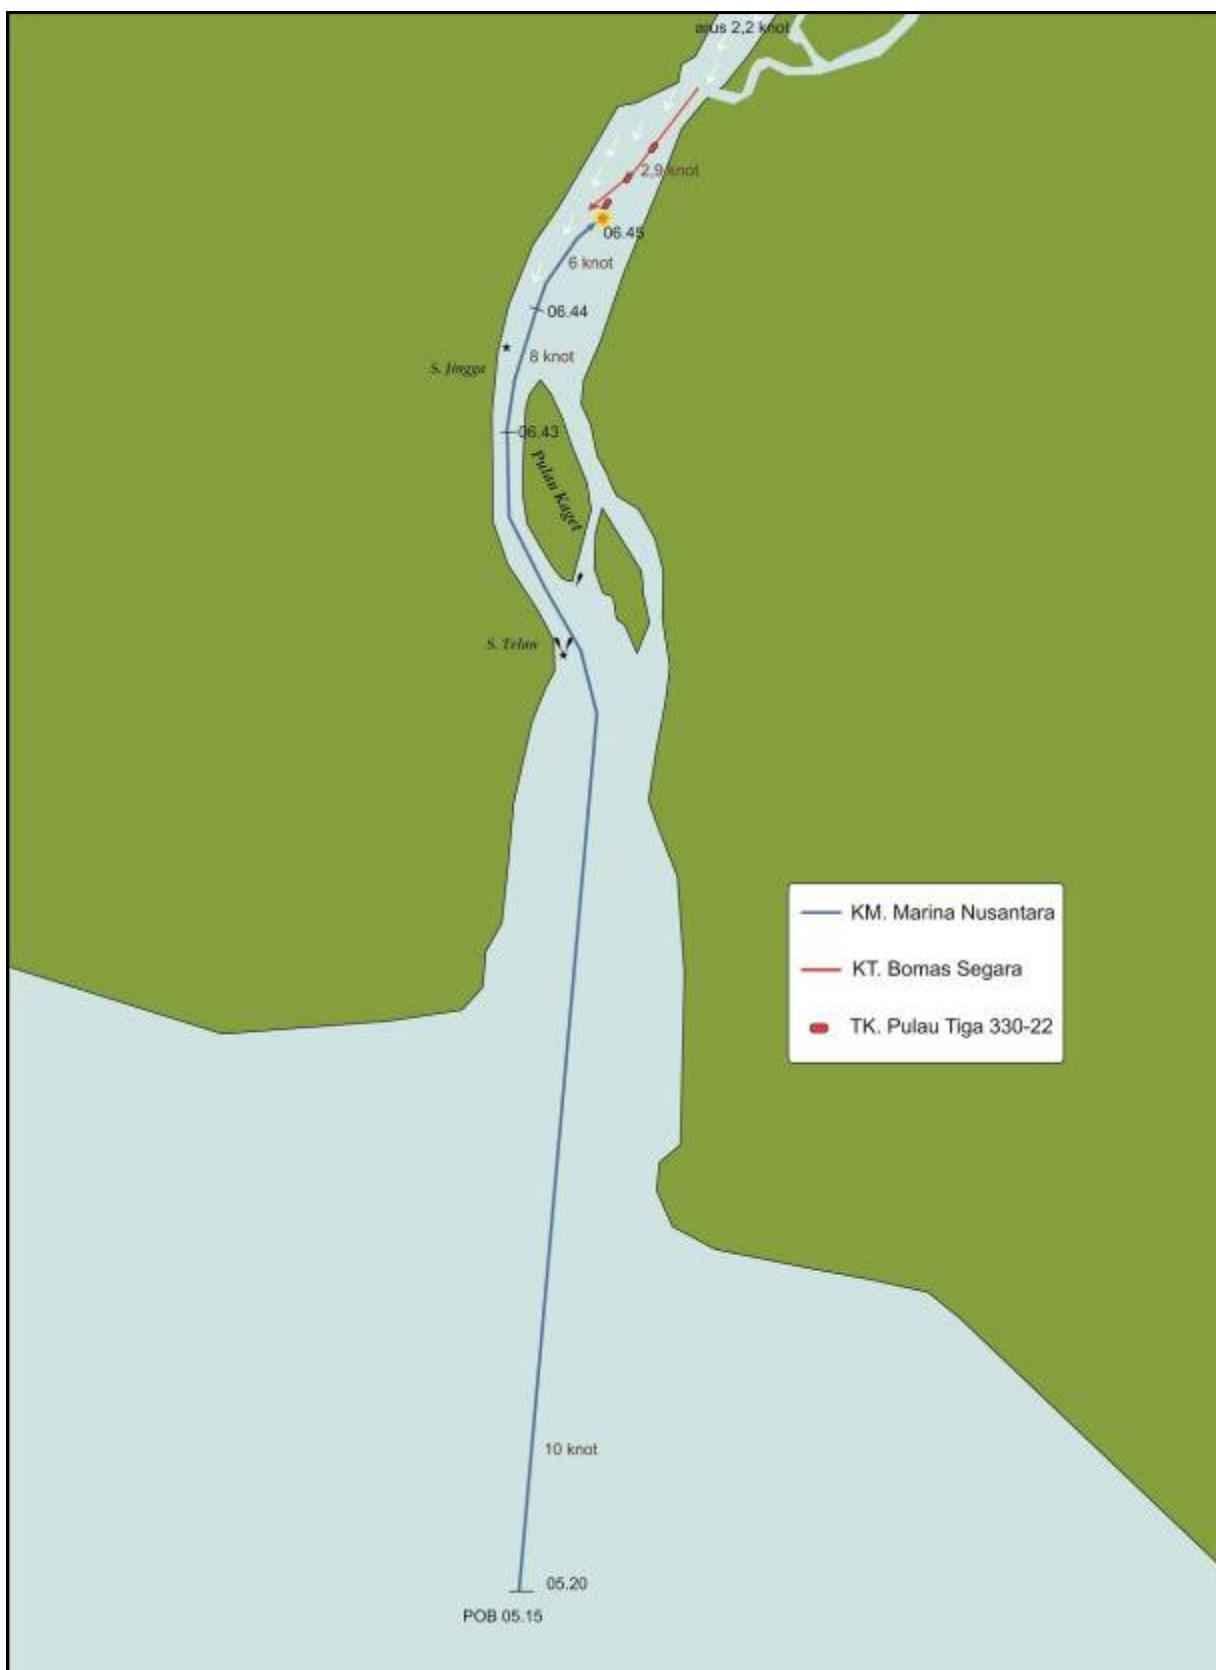
Gambar IV-2: Pergerakan KM. Marina Nusantara mulai Pilot on Board hingga tubrukan

Sejak komunikasi pertama pukul 06.30 WITA yang dilakukan antara KM. Marina Nusantara dengan KT. Bomas Segara, awak kapal KM. Marina Nusantara sudah melihat posisi KT. Bomas Segara bergerak dari arah hulu Sungai Barito menuju ambang luar dan akan saling berpapasan “kiri-kiri”. Kondisi cuaca cerah pada waktu kejadian dapat membantu awak kapal dalam mengambil keputusan dalam berolah gerak.

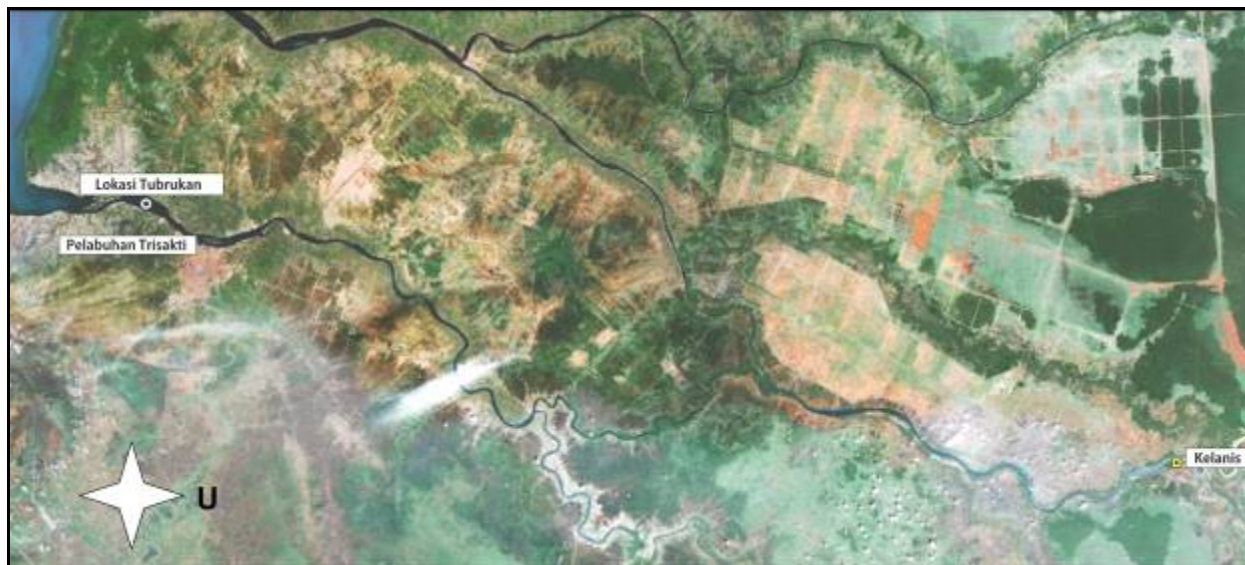
pelayaran dari Kelanis menuju ambang luar Sungai Barito. Jarak Pelabuhan Kelanis hingga Pelabuhan Trisakti ± 85 Nmil, dengan waktu tempuh 24,3 jam. Dari keterangan Nakhoda, hal tersebut sudah menjadi kebiasaan Awak Kapal tunda saat harus berlayar dari Kelanis menuju ambang luar Sungai Barito.

Dari aspek manusia, kondisi fisik seseorang dengan waktu terjaga lebih dari 24 jam akan dapat menyebabkan kelelahan berat dan berakibat pada faktor menurunnya konsentrasi, kewaspadaan, dan penilaian tindakan yang akan diambil dalam menghadapi situasi kritis. Kondisi kelelahan dimaksud juga akan mengakibatkan disorientasi terhadap ruang dan jarak.

**Gambar IV-3: Lokasi Kelanis dan lokasi tubrukan**

Pada saat sebelum kecelakaan terjadi, Nakhoda memegang kendali sepenuhnya terhadap operasional kapal tunda. Dari kondisi terjaga selama lebih dari 24 jam dimaksud, dapat diindikasikan nakhoda mengalami aspek kelelahan. Nakhoda kurang dapat mengukur dan memperkirakan aspek pergerakan kedua kapal berikut tongkang yang ditarik kapalnya. Pada saat kedua kapal dalam posisi berpotensi tubrukan, Nakhoda kapal tunda merubah manuver kapal tundanya untuk menghindari tubrukan. Sedangkan Nakhoda kurang dapat memperhitungkan pergerakan tongkang yang ditariknya.

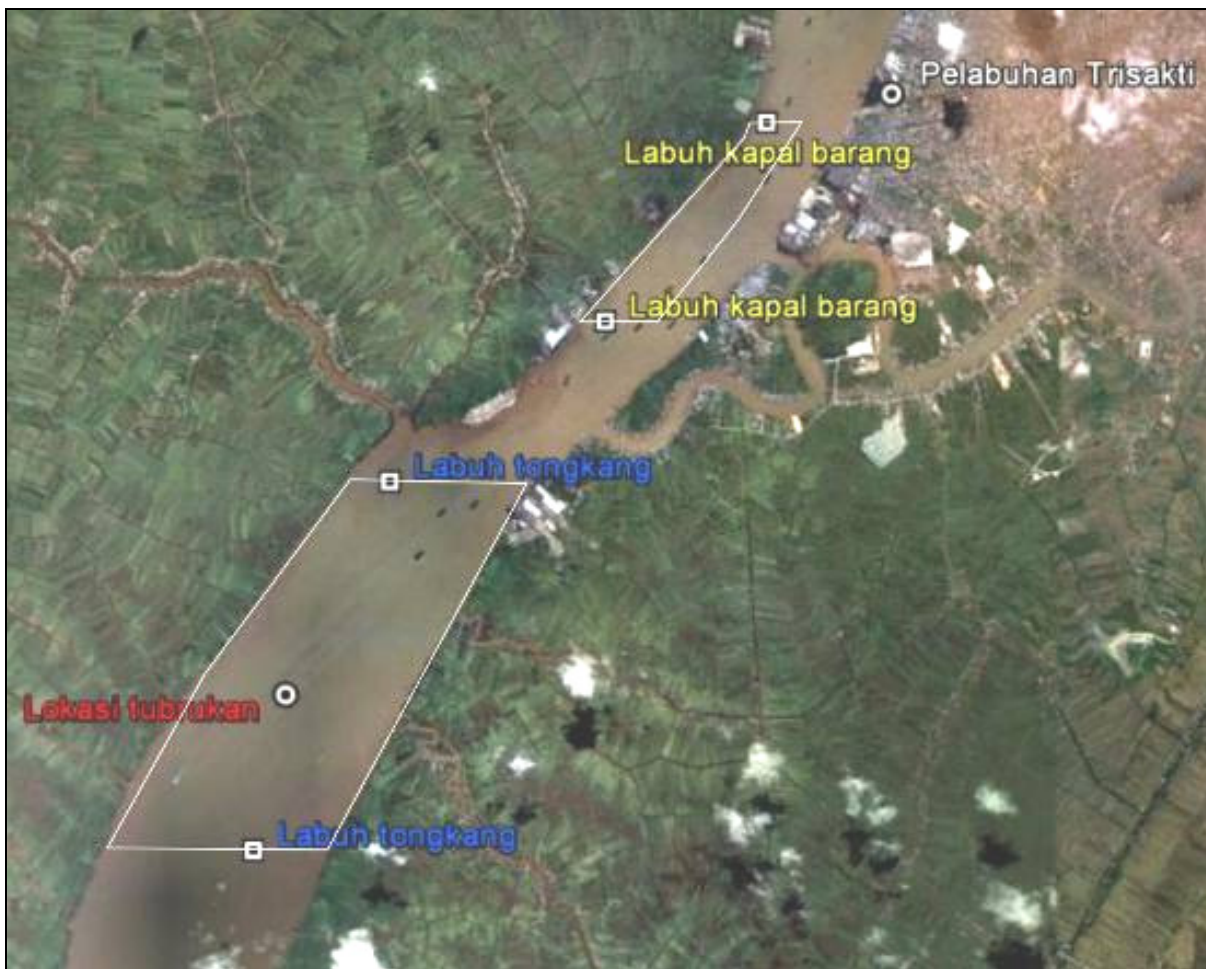
**Gambar IV-4: Peta lokasi tubrukan, Pelabuhan Trisakti, dan batas labuh hulu-hilir bagi kapal tongkang**

Sesuai dengan Prosedur Tetap Pemanduan Kapal di Perairan Wajib Pandu Kelas II, *KT. Bomas Segara* wajib menggunakan Pandu hingga batas perairan wajib Pandu. Dengan demikian, apabila Pandu belum naik ke atas kapal, maka *KT. Bomas Segara* wajib berlabuh untuk menunggu Pandu di area labuh.

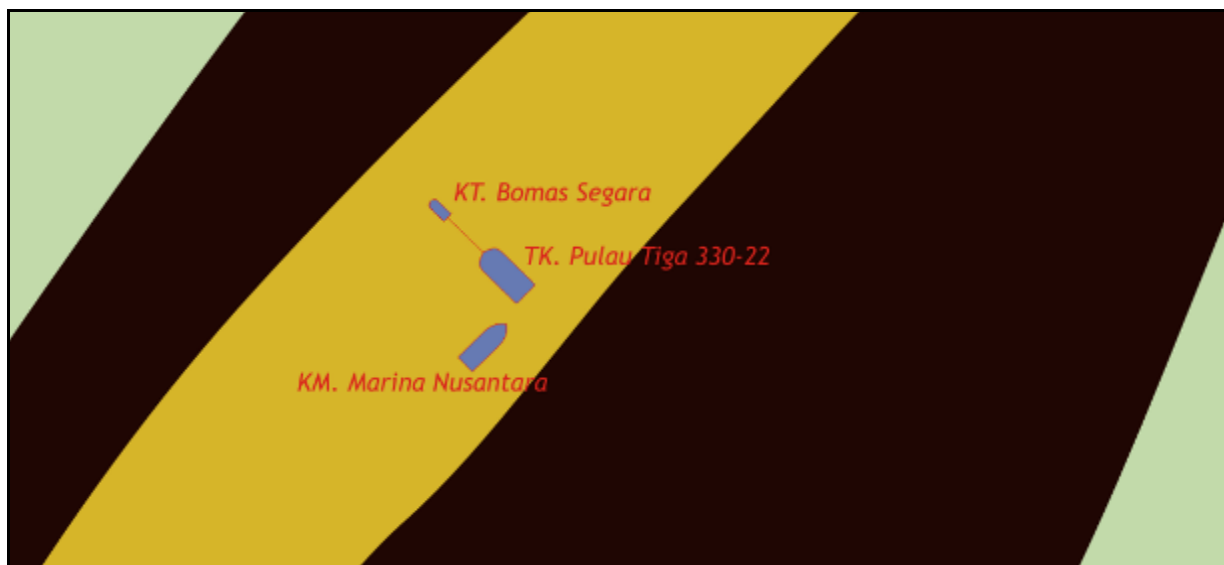
Pada saat kejadian, panjang tali *towing* ± 80 m. Dengan *TK. Pulau Tiga 330-22* sepanjang 100,54 m dan panjang *KT. Bomas Segara* 25,07 m, maka panjang total kapal tunda hingga tongkang adalah 205,61 m.

Pada waktu kejadian, *KT. Bomas Segara* dan *TK. Pulau Tiga 330-22* berlayar di daerah kanan atau sisi Barat alur Sungai Barito, walaupun mereka sudah sepakat dengan *KM. Marina Nusantara* untuk berpapasan "kiri-kiri". Hal ini sangat membahayakan bagi kapal-kapal yang berada di sebelah kiri *KT. Bomas Segara* atau sisi Timur alur Sungai Barito.

**Gambar IV-5: Ilustrasi posisi *KT. Bomas Segara* dan *TK. Pulau Tiga 330-22* pada kondisi ekstrem.**
