**LAPORAN FINAL**  
**KNKT-12-08-01-03**

**INVESTIGASI KECELAKAAN KAPAL LAUT**

**Ledakan di Kamar Mesin**

***TKG. Gemilang Perkasa***

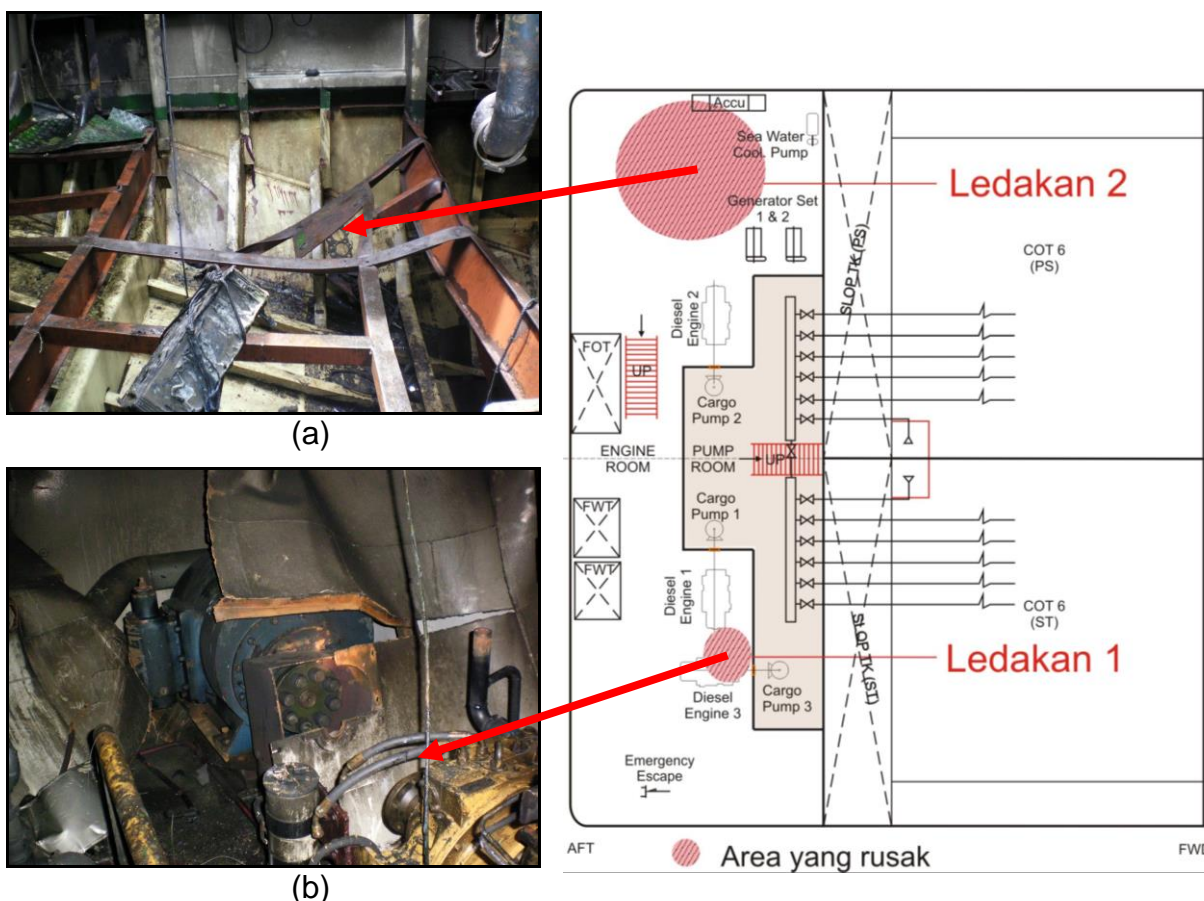
Kejadian ledakan di kamar mesin TKG. *Gemilang Perkasa* ini mengakibatkan empat orang korban jiwa dan satu orang korban luka-luka. Ledakan ini menimbulkan kerusakan pada konstruksi kapal berupa deformasi konstruksi kamar mesin sisi kiri, merusak sekat kedap antara kamar mesin dengan ruang pompa di sekitar Pompa Muatan no. 3 dan merusak interior ruang akomodasi awak tongkang.

Gambar I-6: a. Kerusakan konstruksi di sekitar lantai kamar mesin sisi kiri;  
 b. Kerusakan sekat kamar mesin dengan ruang pompa di sekitar Mesin Pompa Muatan no. 3

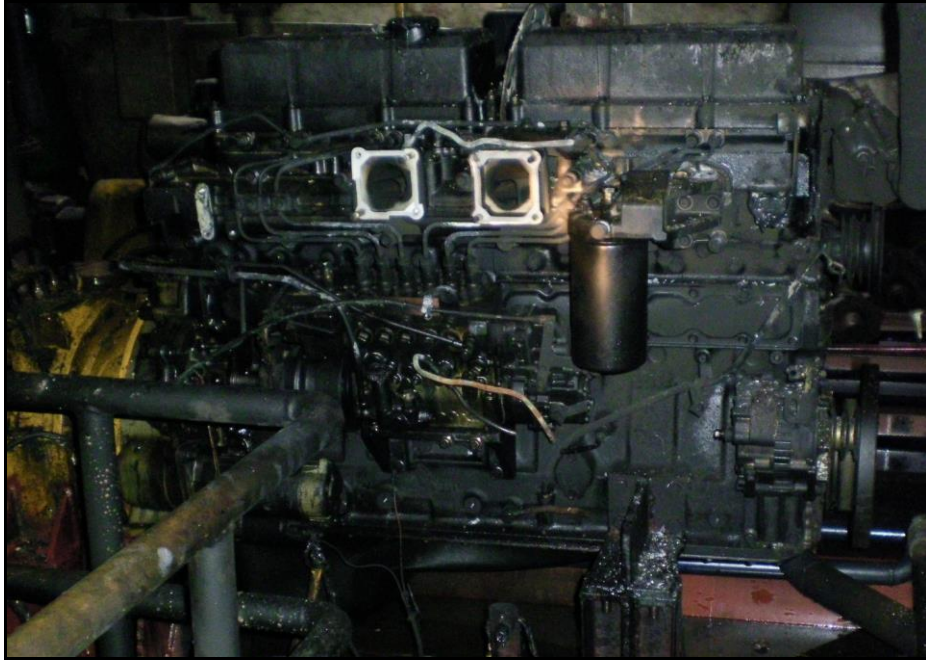
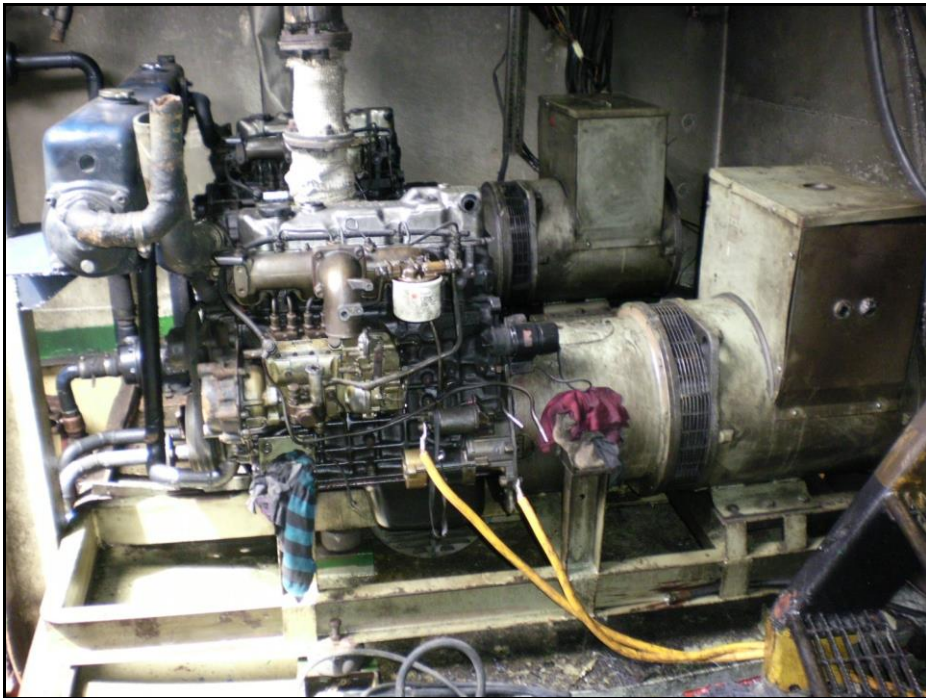
Dari hasil pemeriksaan terlihat bahwa Mesin Generator no. 1 dan Mesin Pompa Muatan no. 3 yang sedang beroperasi pada saat kejadian tidak mengalami kerusakan. Hanya terdapat lapisan jelaga tipis pada permukaan Mesin Generator no. 1, sedangkan pada Mesin Pompa Muatan no. 3 terdapat lapisan jelaga hitam.

**Gambar I-7: a. Kondisi Mesin Pompa Muatan no. 3;  
b. Kondisi Mesin Generator no. 1 dan no.2**

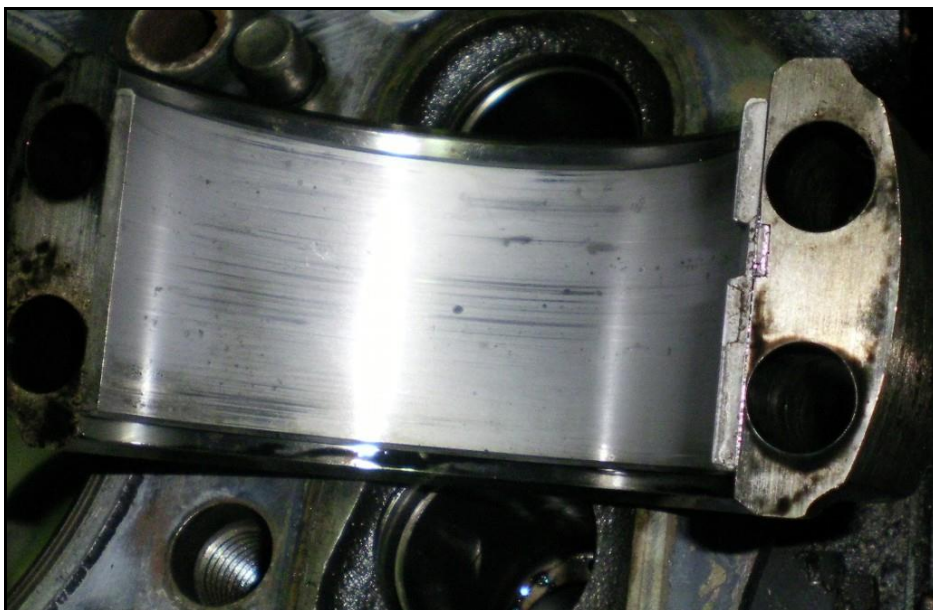
Suara kebisingan keras yang berasal dari kamar mesin di tongkang terdengar meninggi (meraung-raung), kemungkinannya adalah akibat terjadinya ketidaknormalan pada Mesin Pompa Muatan no. 3. Mesin mengalami *overspeed* sehingga menimbulkan suara bising dan getaran yang tidak normal. *Overspeed* mesin penggerak Pompa Muatan dapat terjadi bila beban tiba-tiba berkurang atau hilang, padahal mesin masih dalam kondisi putaran untuk kekuatan daya penuh. Beban yang berasal dari pompa muatan dapat tiba-tiba berkurang atau hilang karena pada saat kejadian proses pemompaan muatan ke tangki darat hampir selesai dilakukan sehingga ketinggian permukaan muatan di tangki yang sedang dipompa sudah tidak cukup dihisap pompa, kondisi ini menyebabkan pompa mengalami kekurangan cairan yang dihisap.

Dari hasil pemeriksaan pada komponen Mesin Pompa Muatan no. 3, Investigator KNKT menemukan kondisi permukaan *bearing (bearing surface)* mengalami goresan. Kondisi permukaan *main bearing* tersebut mengindikasikan bahwa mesin diesel penggerak Pompa Muatan beroperasi pada putaran tinggi.

**Gambar II-1: Kondisi Bearing Mesin Pompa Muatan no. 3**

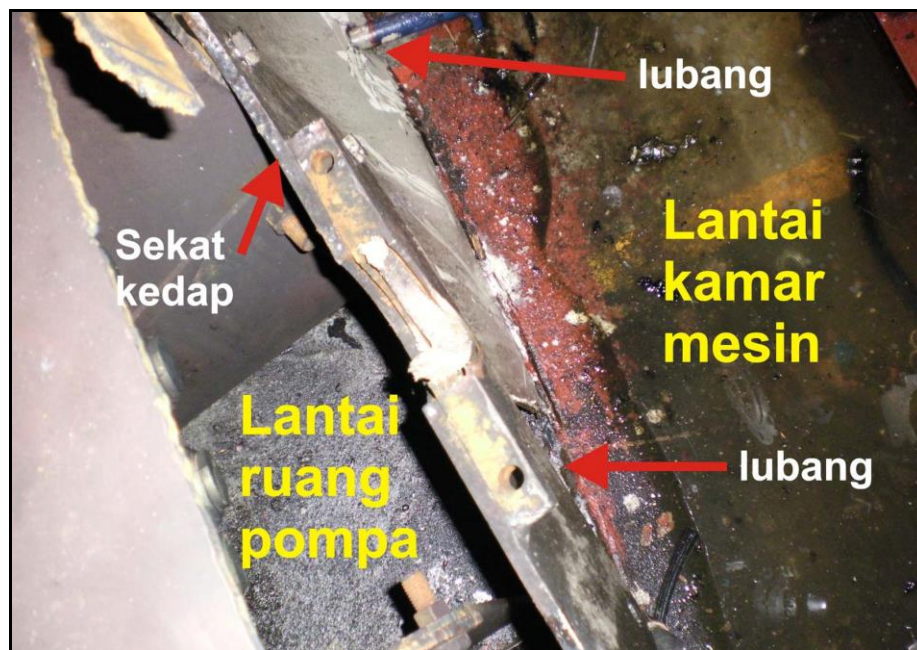
Pada saat kejadian dua unit *blower* beroperasi menghisap udara luar dan ditekan ke kamar mesin dan ruang pompa. Kondisi ini menciptakan potensi adanya udara luar yang mengandung uap premium yang keluar melalui *manhole* dan pipa *venting* ikut terhisap *blower* dan selanjutnya terakumulasi di kamar mesin.

Gambar II-2: Lubang pada sekat antara ruang pompa dan kamar mesin

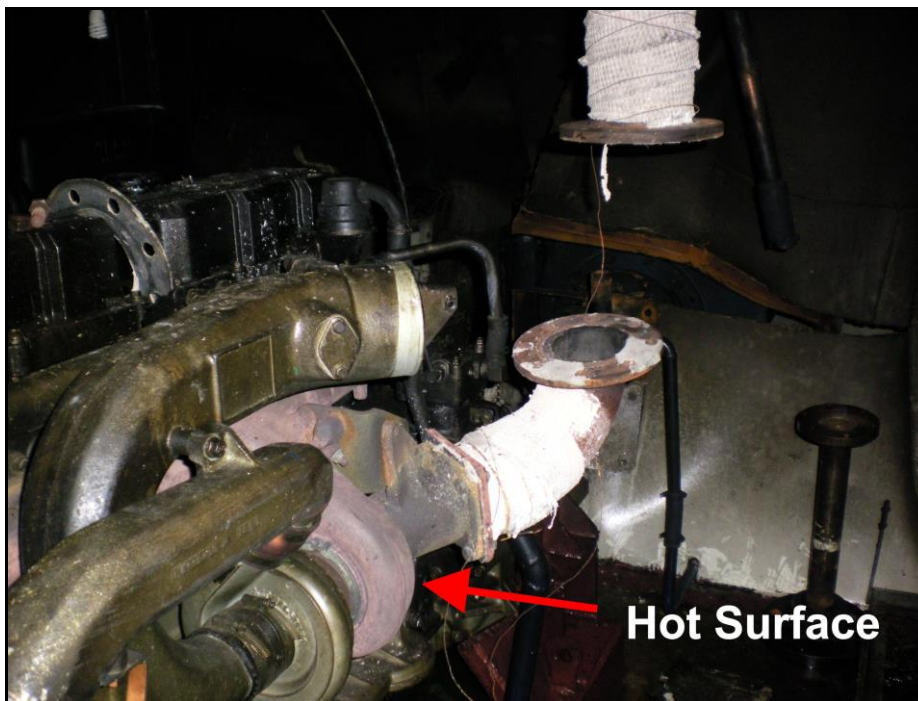
Pada saat mesin beroperasi, suhu permukaan *manifold* gas buang bisa mencapai di atas 200 °C. Kondisi tersebut dapat menjadi sumber panas sebagai penyulut ledakan dari gas uap premium di sekitar *manifold* tersebut.

Pada saat mesin diesel penggerak Pompa Muatan no. 3 mengalami *overspeed*, suhu disekitar mesin diesel khususnya di area *turbocharger* dan *manifold* gas buang semakin panas. Kondisi inilah yang berpotensi paling besar sebagai sumber panas pemantik ledakan.

**Gambar II-3: Turbocharger dan manifold gas buang Mesin Pompa Muatan no. 3**

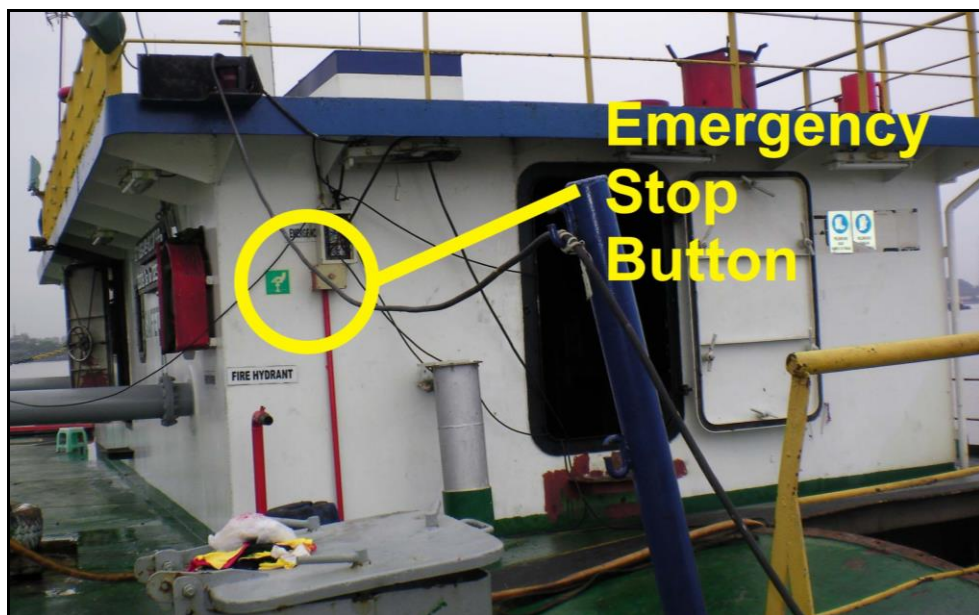
Di dinding luar ruang akomodasi tersedia *emergency stop button* yang dapat digunakan dengan segera untuk menghentikan operasi pompa muatan oleh awak tongkang. Saat suara mesin meninggi, AB jaga menuju ruang pompa dan melewati tombol *emergency stop button*, namun tombol tersebut tidak di tekan.

Gambar II-4: Emergency Stop Button di dinding akomodasi

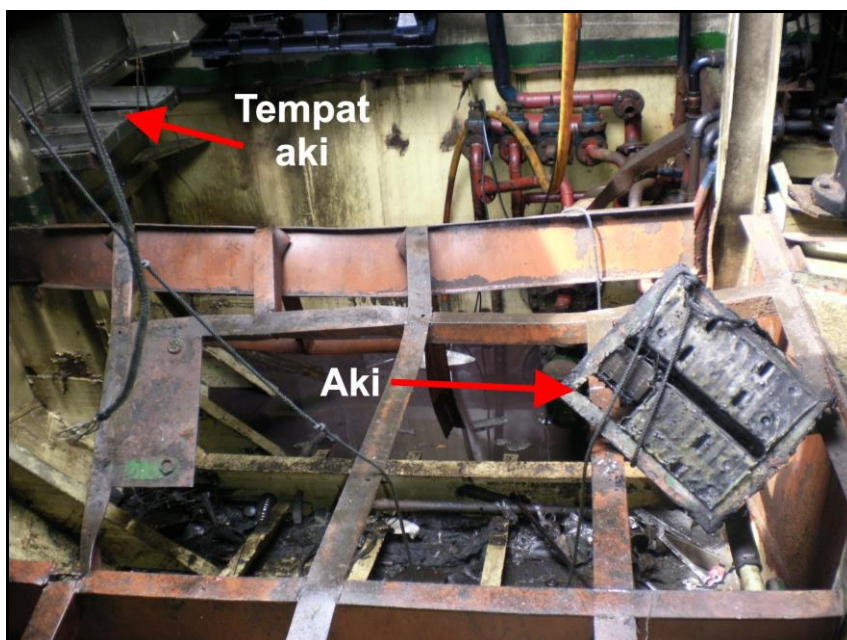
Gambar II-5: Tempat aki yang berada di sisi kiri kamar mesin
