**LAPORAN FINAL**  
**KNKT-12-08-02-03**

**INVESTIGASI KECELAKAAN KAPAL LAUT**

**Ledakan di Kamar Mesin *MT. Soechi Lesmana***  
**20 NM Sebelah Barat Pelabuhan Belang Belang, Mamuju,**  
**Sulawesi Barat**  
**27 Agustus 2012**

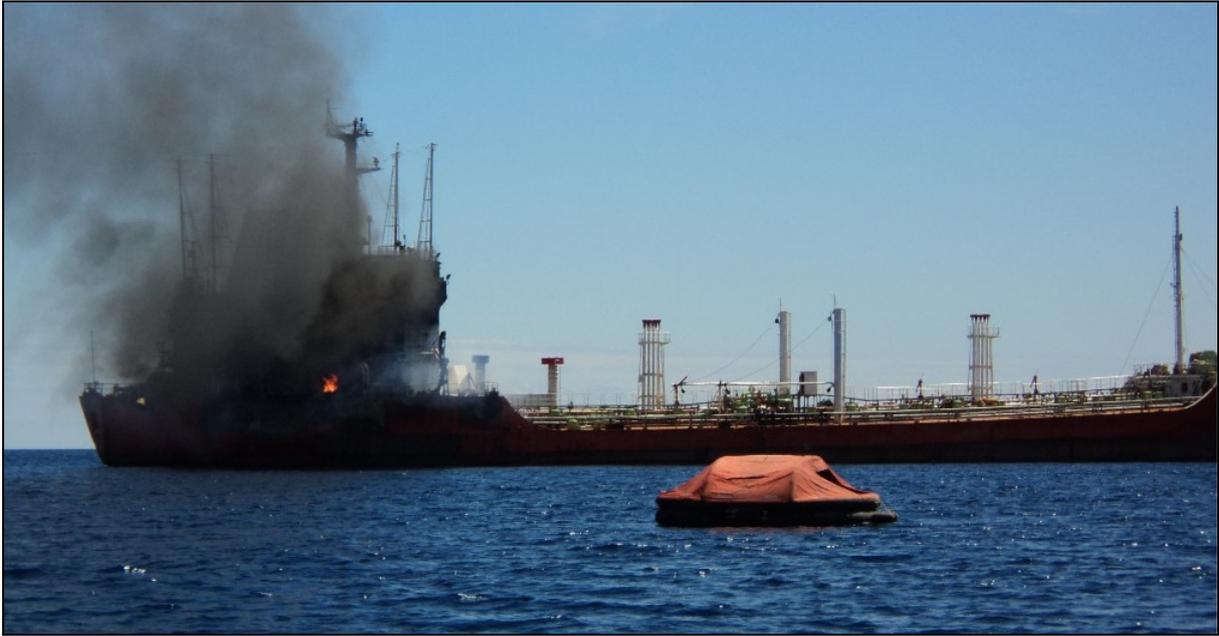
**Gambar I-12: Kondisi MT. Soechi Lesmana saat ditinggalkan oleh awak kapal**

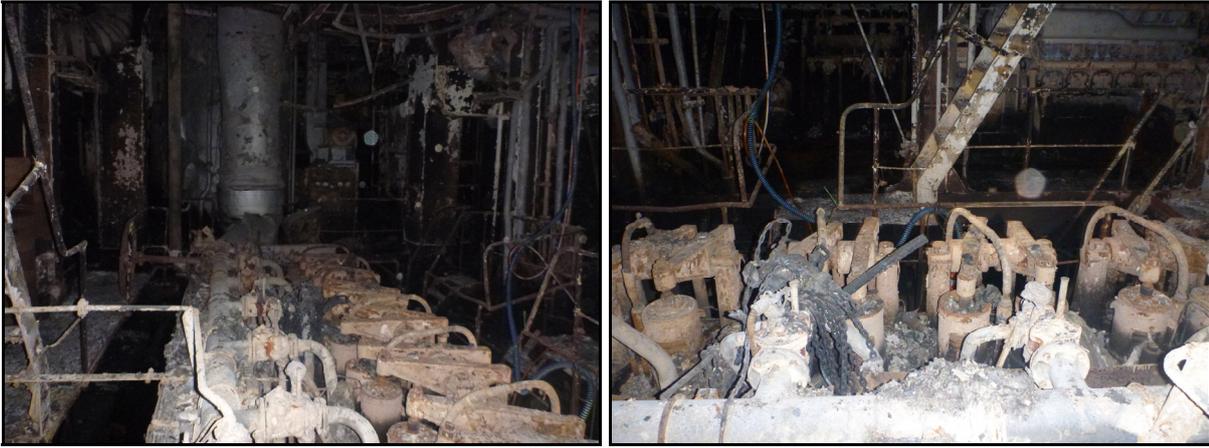
***Gambar I-13: Kondisi mesin induk***

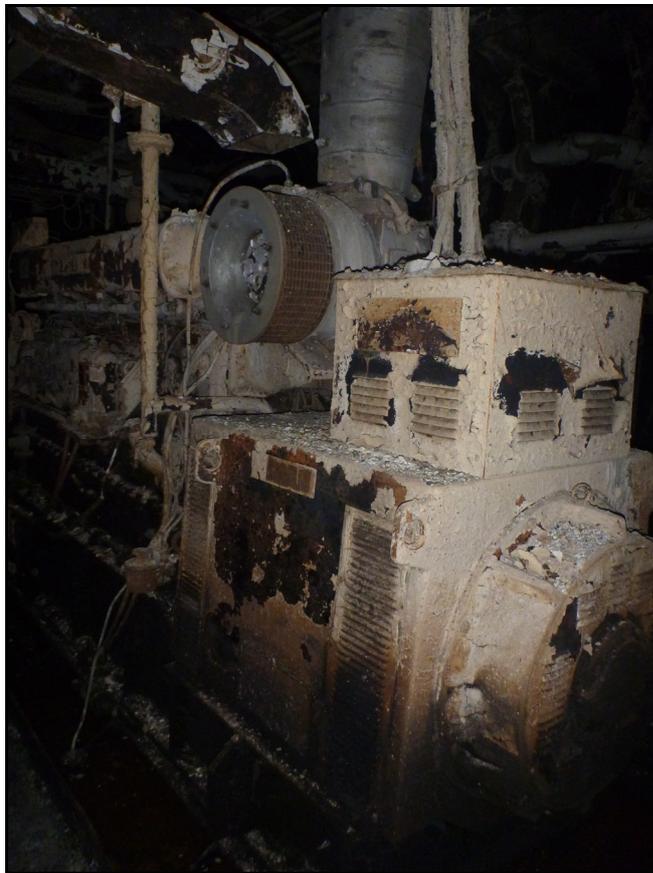
***Gambar I-14: Kondisi mesin bantu no. 1***

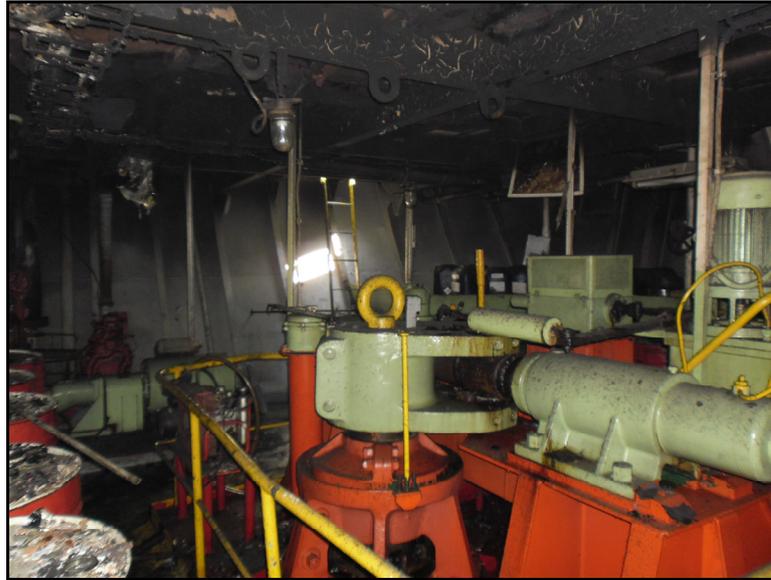
**Gambar I-15: Kondisi di steering gear room**

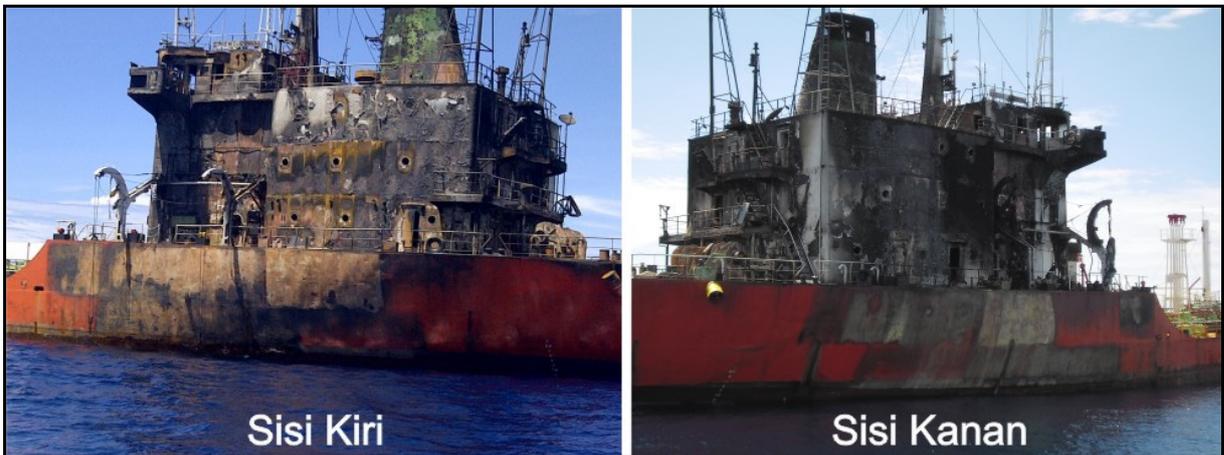
**Gambar I-16: Kondisi sisi kiri terlihat mengalami kerusakan lebih berat dibandingkan dengan sisi kanan**

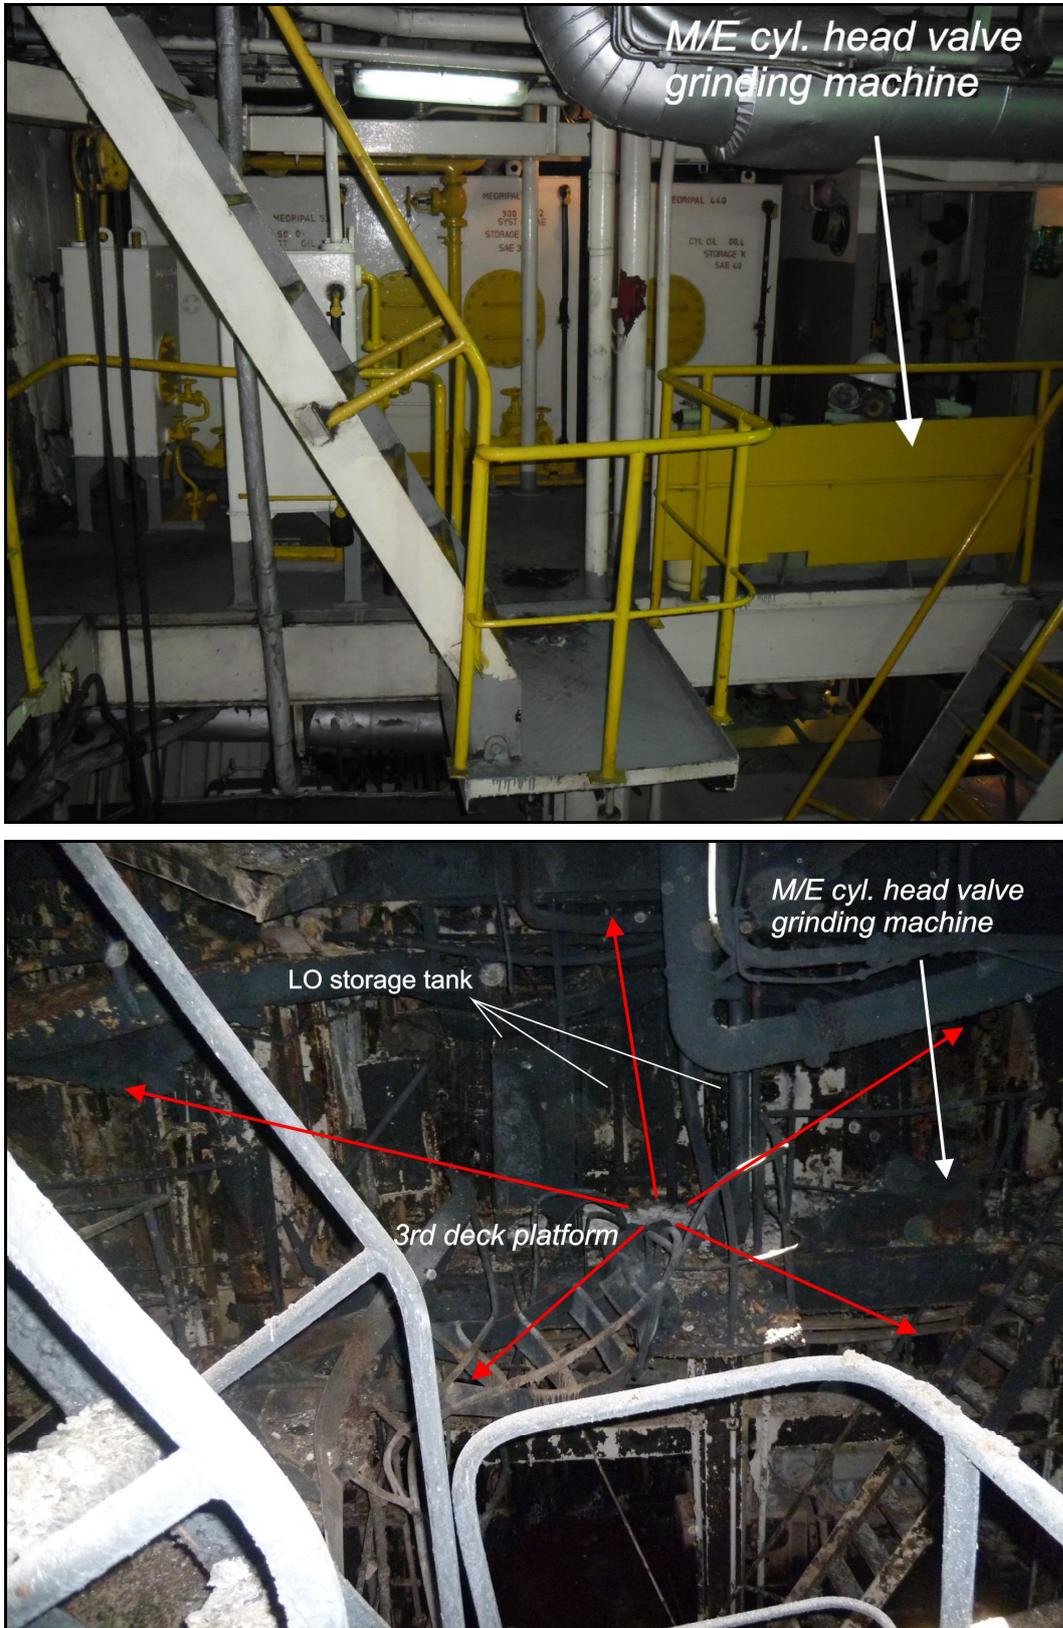
Gambar II-1: Kondisi sebelumnya (atas), arah penyebaran-spreading api (bawah)

Konstruksi pada kamar mesin yang terlihat sangat jelas mengalami deformasi adalah tangga kiri (Gambar II-1) dan sekitarnya yang berada pada lantai tiga (*3<sup>rd</sup> deck platform*), tidak jauh dari tangki minyak lumas (*LO Storage tank*).

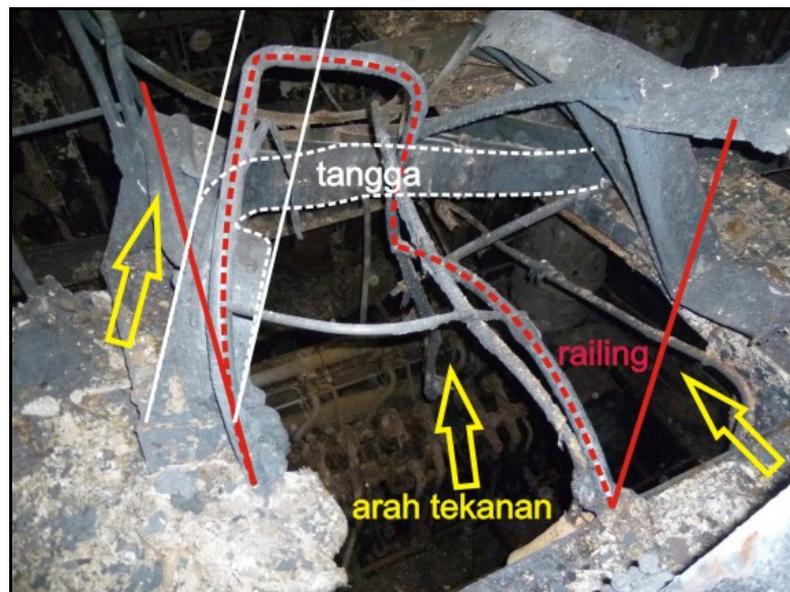
Gambar II-2: Tekanan akibat ledakan pada tangga kiri di lantai tiga kamar mesin

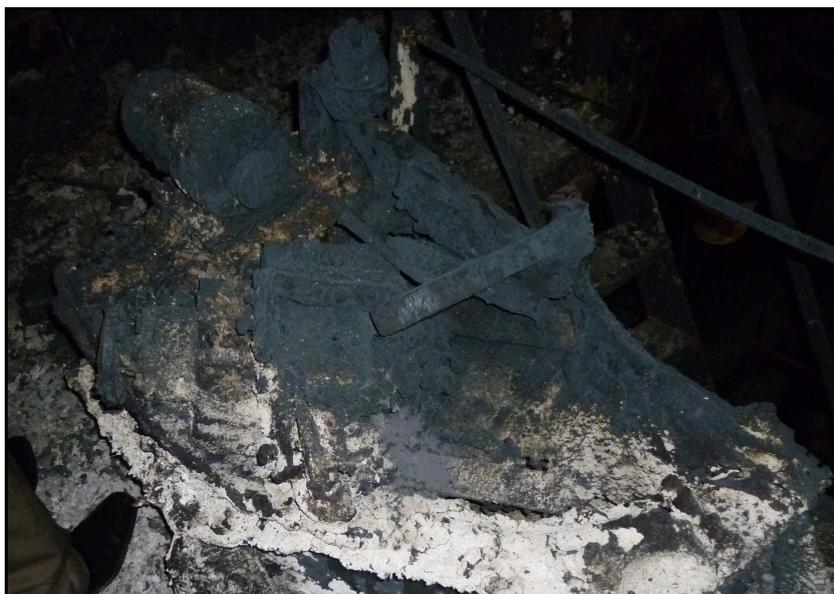
Di sekitar tangga kiri tersebut terdapat tangki-tangki penyimpanan minyak lumas (*LO storage tank*) dan sebuah mesin gerinda *valve cylinder head* untuk mesin induk, namun kondisi tangki-tangki tersebut masih utuh dan hanya mengalami kerusakan akibat kebakaran, sementara kondisi mesin gerinda tersebut mengalami kerusakan berat akibat ledakan dan kebakaran.

**Gambar II-3: Kondisi mesin gerinda valve cylinder head main engine**

Kemungkinan kondisi yang terjadi pada saat itu adalah, di sekitar tangga kiri lantai tiga kamar mesin MT. Soechi Lesmana telah terbentuk konsentrasi campuran antara udara-bahan bakar dalam bentuk uap-gas yang berada pada kisaran ledakan (*explosive range*). Campuran bahan bakar-udara tersebut selanjutnya tersulut panas, dan terjadilah ledakan. Sumber panas sebagai pemicu ledakan pada saat itu sangat erat kaitannya dengan pekerjaan yang dilakukan oleh Juru Minyak Jaga dan Cadet Mesin yang berada tidak jauh dari titik ledakan. Terdapat kemungkinan bahwa kedua awak mesin tersebut sedang menggunakan peralatan yang menghasilkan panas atau api terbuka di sekitar titik ledakan.
