LAPORAN FINAL
KNKT-12-12-04-03

INVESTIGASI KECELAKAAN KAPAL LAUT

Tubrukan antara

KM. Alken Pesat* dengan *KM. Alpine

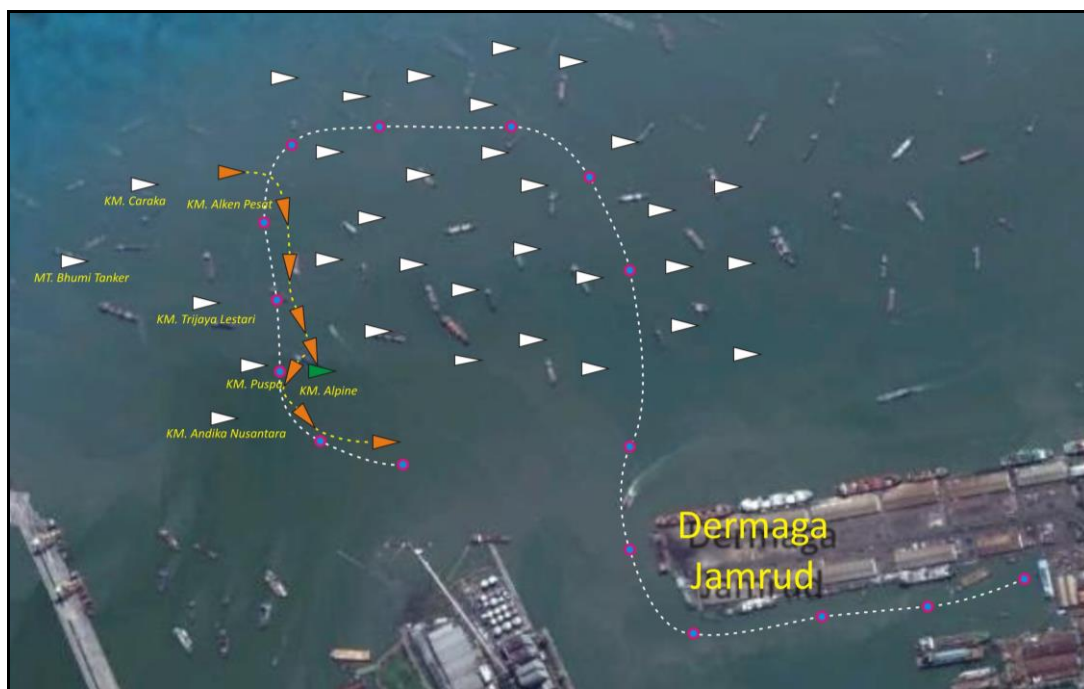
Meski mesin induk sudah diposisikan untuk mundur penuh, *KM. Alken Pesat* masih terus bergerak ke depan hingga linggi haluan *KM. Alken Pesat* menubruk bagian tengah lambung kiri *KM. Alpine* dan menimbulkan bunyi dentuman.

Gambar II-2: Ilustrasi pergerakan *KM. Alken Pesat* (segi tiga orange) dari lokasi labuh hingga berlabuh kembali setelah menubruk *KM. Alpine* (segi tiga hijau) dan pergerakan *KT. Madeline Dini* (garis putih) hingga ke tempat labuh *KM. Alken Pesat* setelah tubrukan

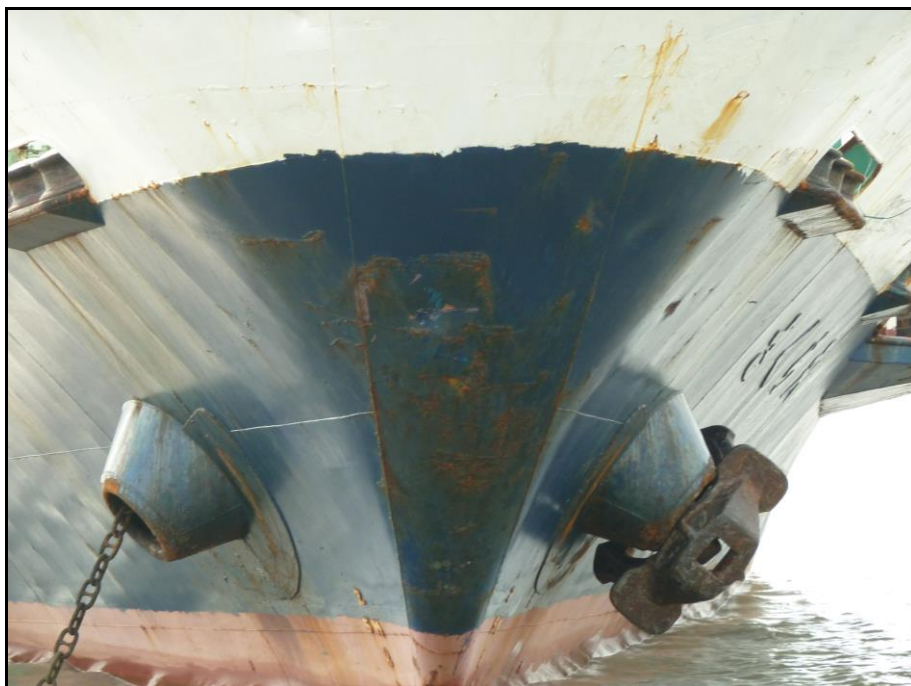
Sedangkan *KM. Alken Pesat* mengalami goresan sedikit di bagian linggi haluan. Tidak ada kerusakan yang signifikan pada bagian konstruksi.

Gambar II-3: Kerusakan ringan pada bagian linggi haluan KM. Alken Pesat

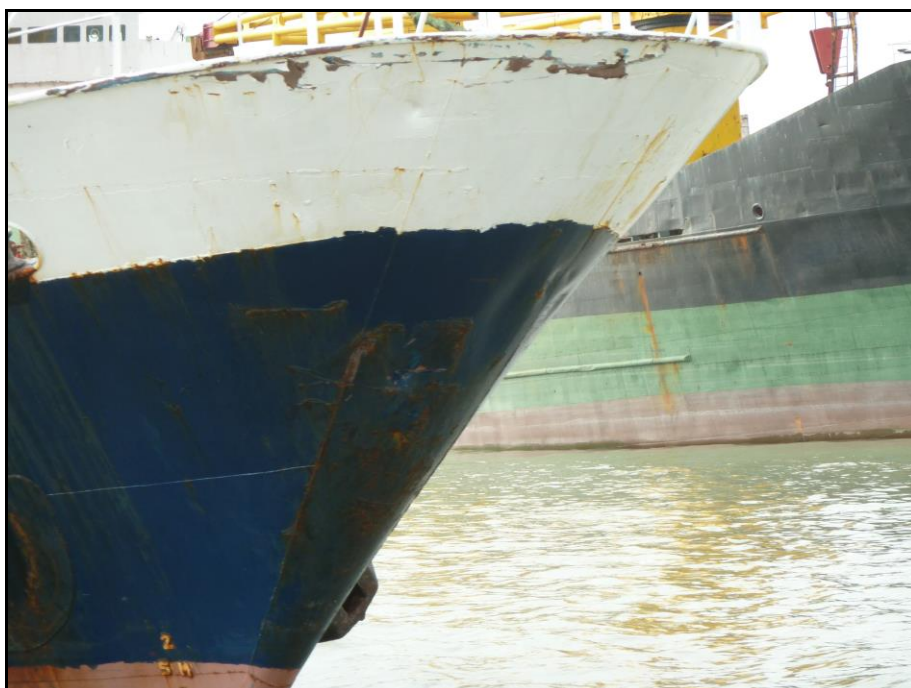
Gambar II-4: Kerusakan ringan pada bagian sheer haluan KM. Alken Pesat

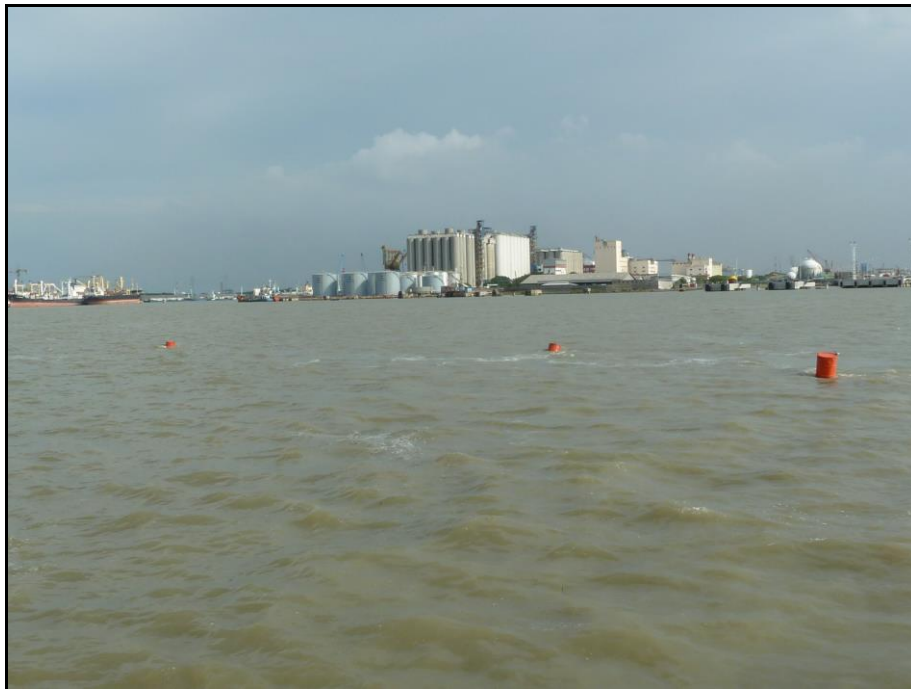
Akibat kecelakaan ini, *KM. Alpine* tenggelam di perairan Kolam Pelabuhan Tanjung Perak. Seluruh Awak Kapal *KM. Alpine* selamat.

Gambar II-5: Lokasi tenggelamnya KM. Alpine ditandai dengan beberapa pelampung

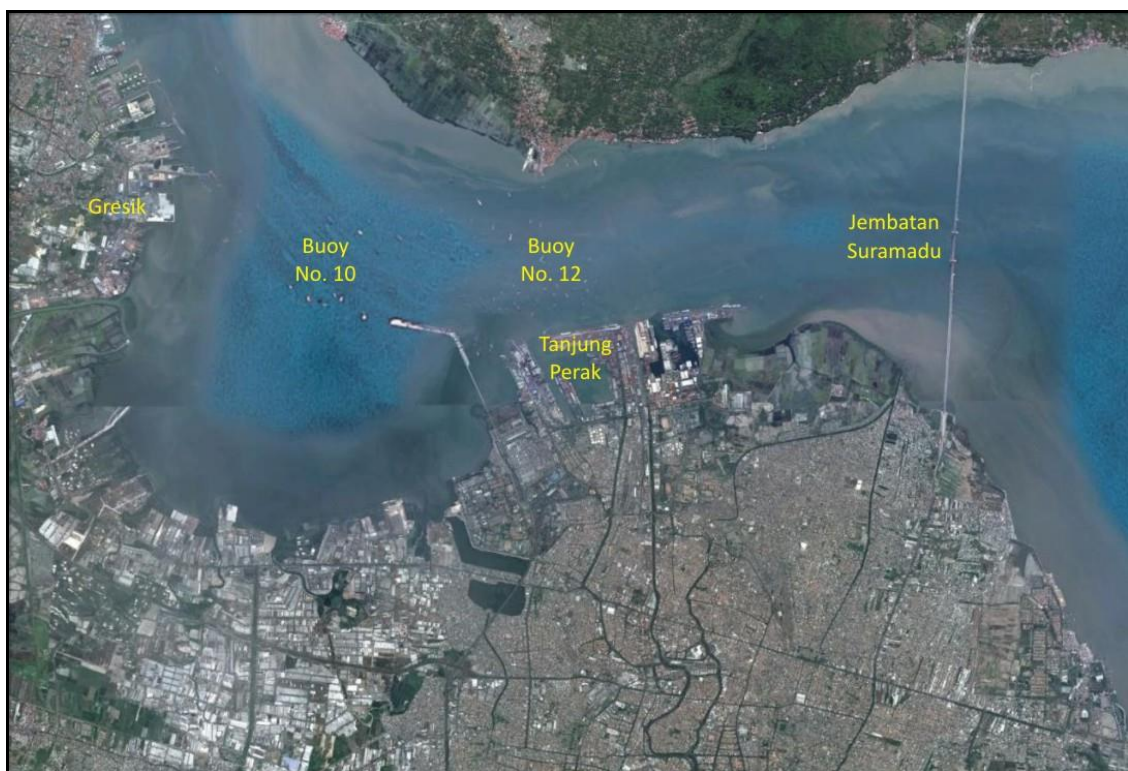
Gambar III-1: Posisi buoy No. 10 dan 12 (Courtesy of Google Earth)

Pada saat itu, belum ada aturan yang jelas untuk menentukan lokasi labuh kapal-kapal di perairan Kolam Pelabuhan Tanjung Perak. Praktek yang terjadi di lapangan, posisi labuh ditentukan oleh kesepakatan antara Nakhoda dan Pandu, sehingga kebanyakan kapal akan mencari posisi yang dekat dengan dermaga yang dituju, yaitu pada buoy No. 12. Apabila posisi labuh suatu kapal mengganggu alur pelayaran, Pandu akan meminta Nakhoda kapal tersebut untuk segera pindah lokasi labuh.

Namun demikian, Pandu bukanlah pihak yang tepat untuk memiliki kewenangan menentukan posisi labuh suatu kapal. Seyogyanya, posisi labuh yang sangat berkaitan dengan keselamatan dan lalu lintas pelayaran adalah wewenang Syahbandar Kelas Utama Tanjung Perak.

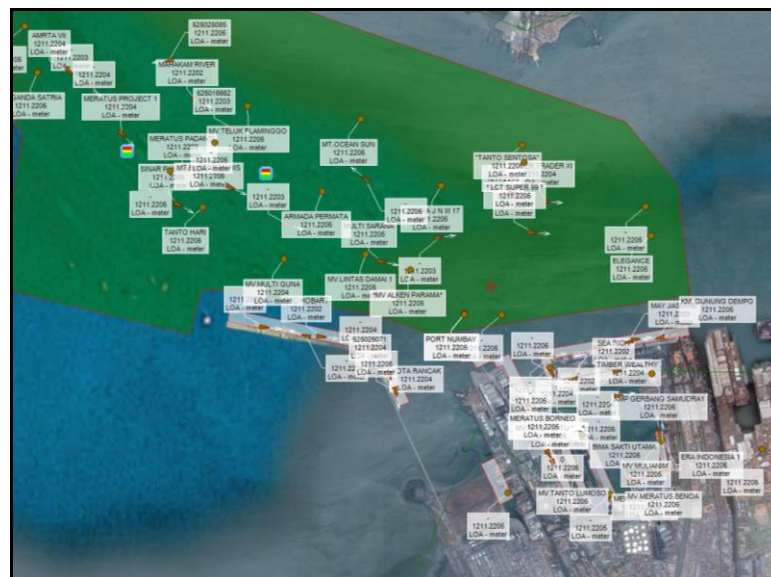
Meski demikian, pada saat kecelakaan terjadi, baik *KM. Alken Pesat* maupun *KM. Alpine* tidak ada yang memosisikan AIS dalam kondisi ON. Hal ini terlihat dari citra AIS yang diperoleh dari penyedia jasa pemanduan.

Gambar III-2: Citra AIS area Pelabuhan Tanjung Priok pada tanggal 11 Desember 2012 pukul 2202 WIB
