LAPORAN AKHIR
KNKT-13-05-01-03

INVESTIGASI KECELAKAAN PELAYARAN

Tubrukan antara *KM. Lintas Bahari Utama*
dengan *KM. Lintas Bengkulu*
1,7 Nmil Laut Pelabuhan Tanjung Priok, Jakarta
31 Mei 2013

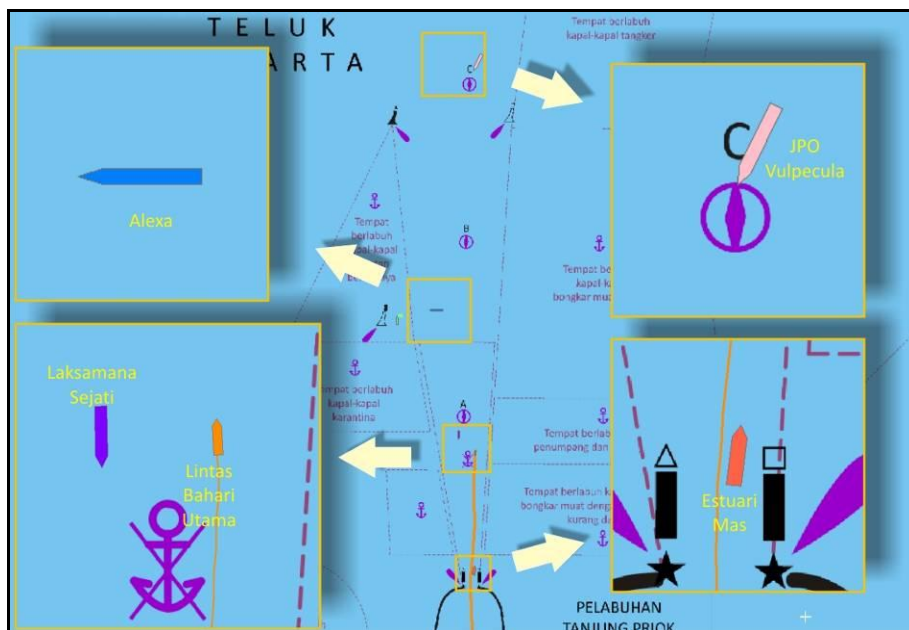
Pada pukul 2105½ WIB, KM. *Lintas Bahari Utama* berpapasan “kiri-kiri” dengan MT. *Laksamana Sejati* yang bergerak masuk ke pelabuhan. Pada saat itu Nakhoda KM. *Lintas Bahari Utama* melihat sekelompok perahu nelayan di tengah alur sampai ke Timur alur pelayaran. Nakhoda KM. *Lintas Bahari Utama* memutuskan mengubah haluan ke kiri untuk menghindari sekelompok perahu nelayan tersebut. Kecepatan relatif KM. *Lintas Bahari Utama* 7,5 knot.

Gambar 1-5: KM. Lintas Bahari Utama berpapasan dengan MT. Laksamana Sejati

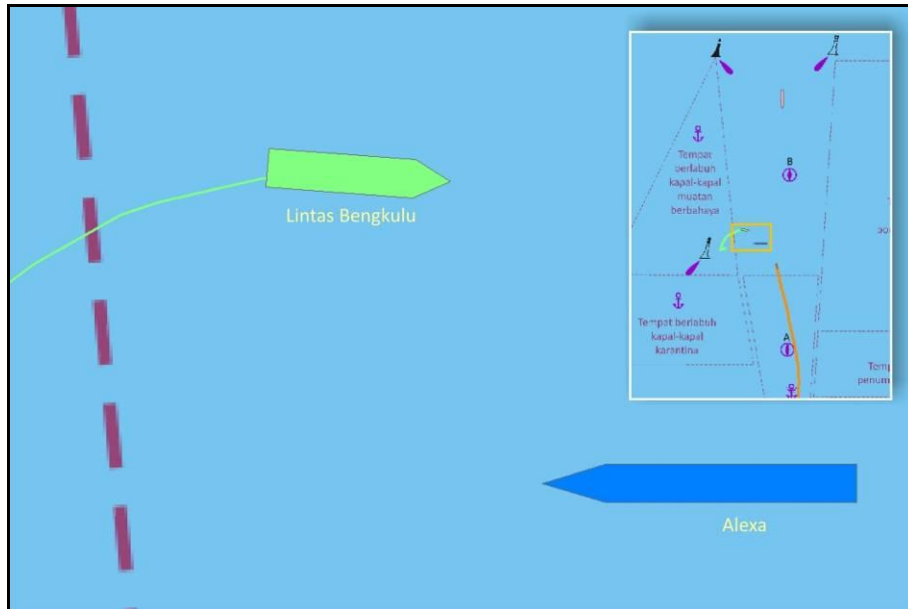
Pada pukul 2108 WIB, menara pemanduan memerintahkan KM. *Lintas Bengkulu* untuk mengangkat jangkar dan menyampaikan informasi bahwa petugas Pandu telah bergerak keluar bersama KM. *Estuari Mas*. Setelah selesai angkat jangkar, selanjutnya KM. *Lintas Bengkulu* mulai bergerak ke Timur (haluan relatif 094) melewati sebelah Utara posisi labuh MV. *Alexa* dengan kecepatan relatif 5 knot dengan arus dari belakang.

Gambar I-6: KM. Lintas Bengkulu bergerak menuju alur pelayaran

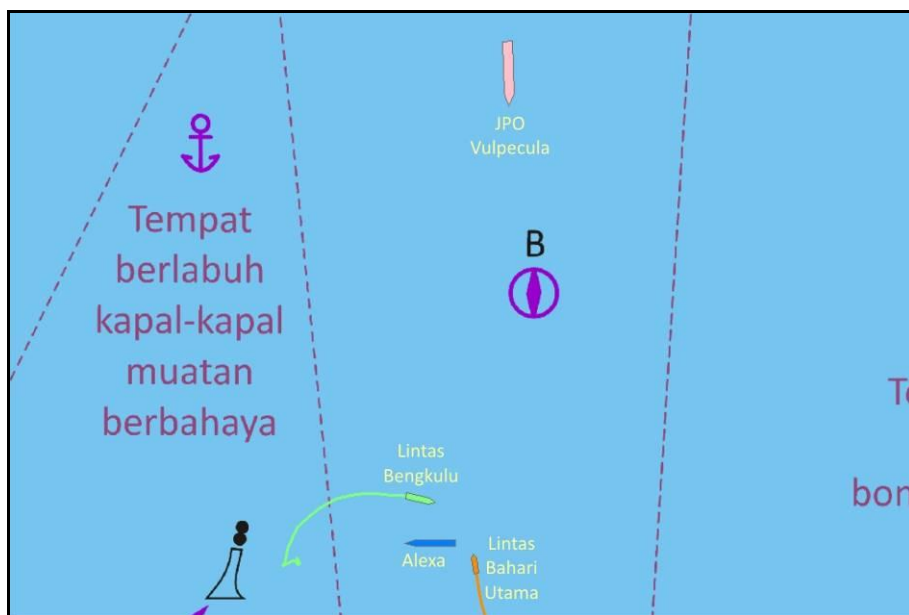
Pada pukul 2112 WIB, KM. Lintas Bahari Utama masih terus bergerak di sisi Barat alur pelayaran dengan haluan relatif ± 352 . Baringan MV. Alexa terhadap KM. Lintas Bahari Utama ± 302 dengan jarak ± 50 m. Sedangkan jarak dengan MV. JPO Vulpecula sekitar 1,3 km dengan baringan 004. Pada saat yang sama, KM. Lintas Bengkulu terus bergerak ke arah Timur dengan haluan 103 dan kecepatan relatif ± 6 knot. Jarak antara KM. Lintas Bengkulu dengan MV. Alexa ± 120 m. Pada saat itu, baringan KM. Lintas Bengkulu terhadap KM. Lintas Bahari Utama ± 322 dengan jarak ± 200 m.

Gambar I-7: Pergerakan KM. Lintas Bengkulu dan KM. Lintas Bahari Utama di antara MV. Alexa

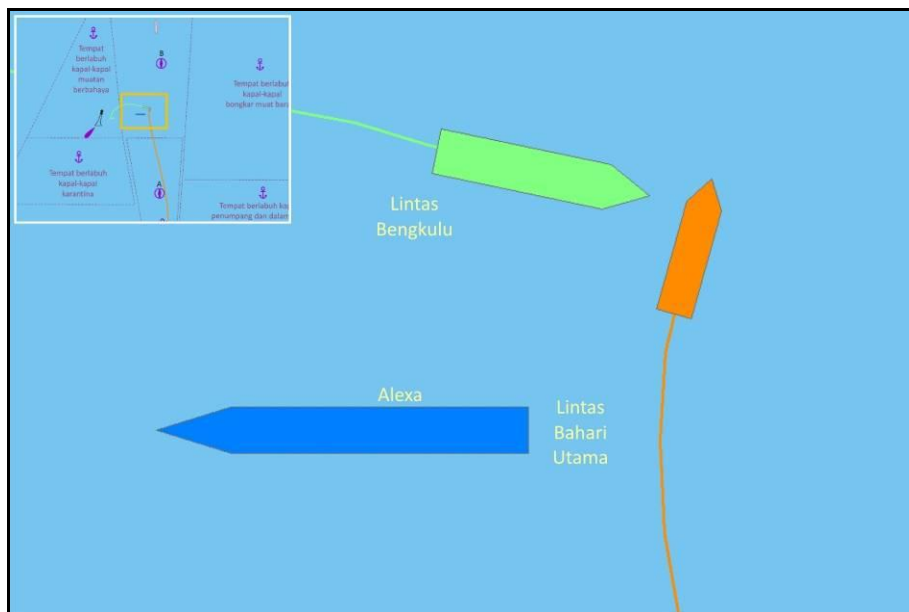
Pukul 2112½ WIB, haluan KM. *Lintas Bengkulu* menubruk lambung kiri KM. *Lintas Bahari Utama*. Pada saat itu kecepatan relatif KM. *Lintas Bengkulu* $\pm 5,4$ knot dengan haluan 102, sedangkan kecepatan relatif KM. *Lintas Bahari Utama* 6,8 knot dengan haluan 016.

Gambar I-8: Tubrukan antara KM. Lintas Bengkulu dan KM. Lintas Bahari Utama

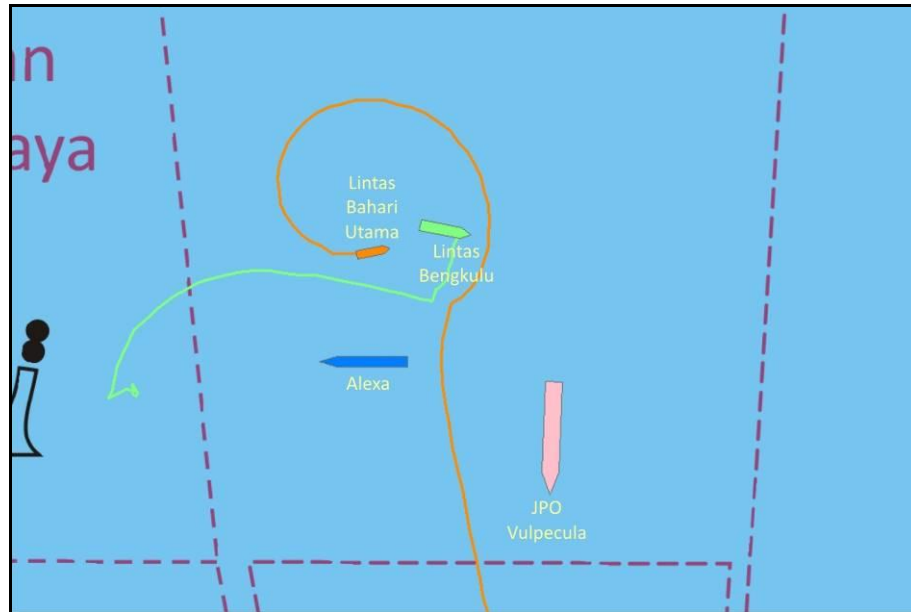
Akibat tubrukan, KM. *Lintas Bahari Utama* mulai miring ke kiri dan kemudi kapal berhenti di posisi cिकar kiri. Nakhoda berusaha mengembalikan kemudi ke posisi tengah, namun kemudi tetap tidak bekerja, sehingga KM. *Lintas Bahari Utama* bergerak berputar ke kiri.

Gambar I-9: Pergerakan KM. *Lintas Bahari Utama* setelah terjadinya tubrukan hingga tenggelam

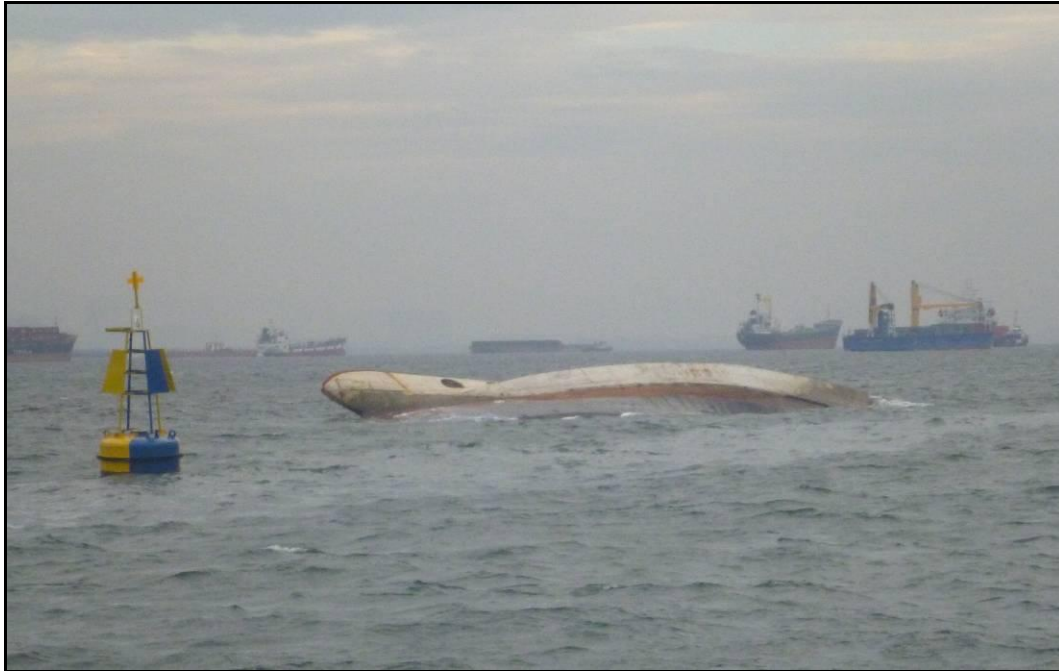
Gambar I-10: KM. Lintas Bahari Utama tenggelam di alur Pelabuhan Tanjung Priok

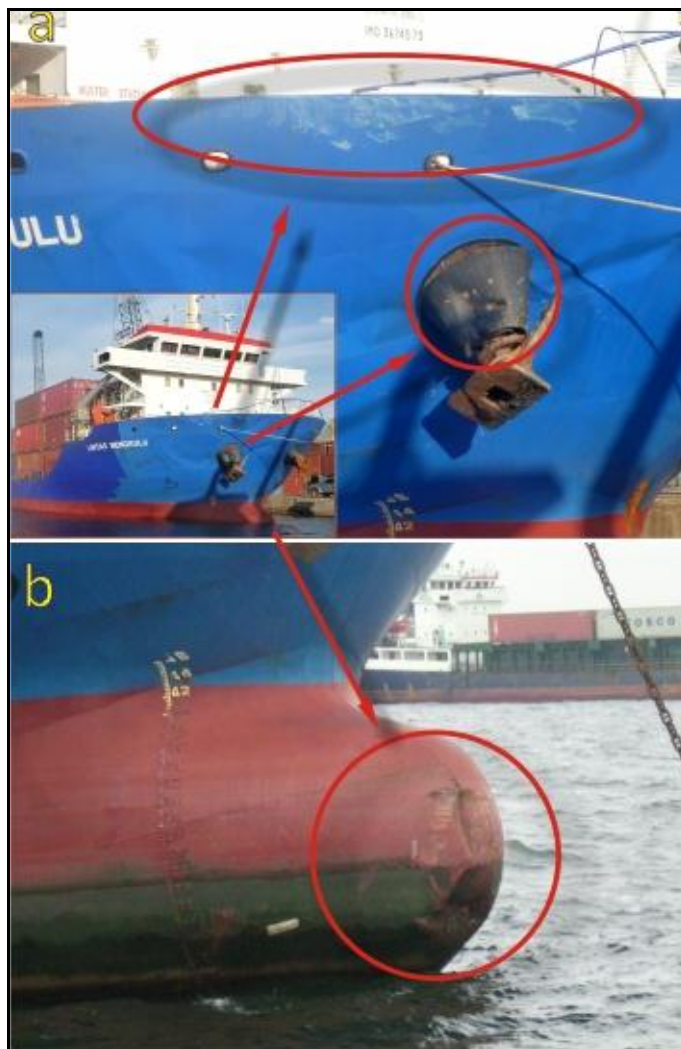
Gambar I-11: Kerusakan pada KM. Lintas Bengkulu di (a) ulup jangkar & railing kanan dan (b) bulbous bow

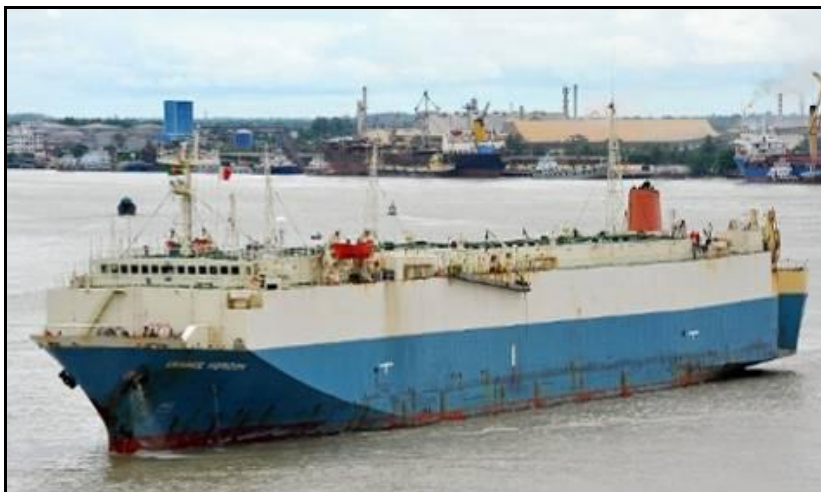
Gambar II-1: MV. Alexa – car carrier

Pada pukul 2112 $\frac{2}{3}$ WIB, Nakhoda *KM. Lintas Bahari Utama* melihat *KM. Lintas Bengkulu* muncul di sisi Utara posisi labuh *MV. Alexa*. Nakhoda *KM. Lintas Bahari Utama* sebelumnya tidak menyadari adanya gerakan *KM. Lintas Bengkulu* karena pandangan visual Nakhoda *KM. Lintas Bahari Utama* terhadap pergerakan *KM. Lintas Bengkulu* saat itu terhalang oleh *MV. Alexa*.

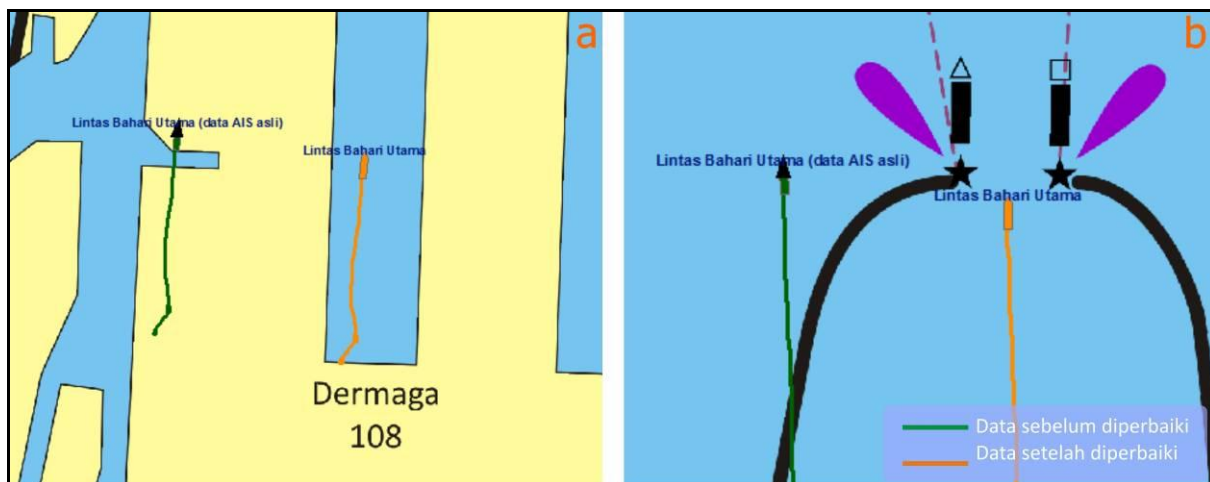
Dalam laporan pemeriksaan peralatan radio kapal di KM. *Lintas Bahari Utama* tanggal 10 April 2013 oleh Petugas Syahbandar Pontianak pada poin 32 perihal Peringatan/Kekurangan dituliskan 'AIS Rusak'. Dalam keterangannya kepada Tim Investigasi, Petugas Pemeriksa menyampaikan bahwa saat diperiksa, AIS KM. *Lintas Bahari Utama* tidak dapat menerima dan mengirimkan data, tampilan layar AIS kosong (tidak terdapat target) dari yang seharusnya terdapat target kapal-kapal lain di sekitar KM. *Lintas Bahari Utama*.

Analisis rekaman pelayaran selanjutnya dilakukan oleh Tim Investigasi dengan memperbaiki (menggeser secara konstan) data posisi KM. *Lintas Bahari Utama*, sehingga diperoleh simulasi gerakan kapal sebenarnya pada saat kejadian. Sebelum data posisi KM. *Lintas Bahari Utama* tersebut diperbaiki, kapal terlihat bergerak di atas dermaga hingga menerobos pemecah gelombang (*breakwater*).

Gambar II-2: Pergeseran posisi KM. *Lintas Bahari Utama* a) Ketika bertolak di dermaga 108; b) Ketika melintasi breakwater
