LAPORAN AKHIR
KNKT-13-07-02-03

INVESTIGASI KECELAKAAN PELAYARAN

Tenggelamnya *KM. Pemudi*

Perairan Laut Banda, 80 mil laut Barat Daya Pulau Buru,

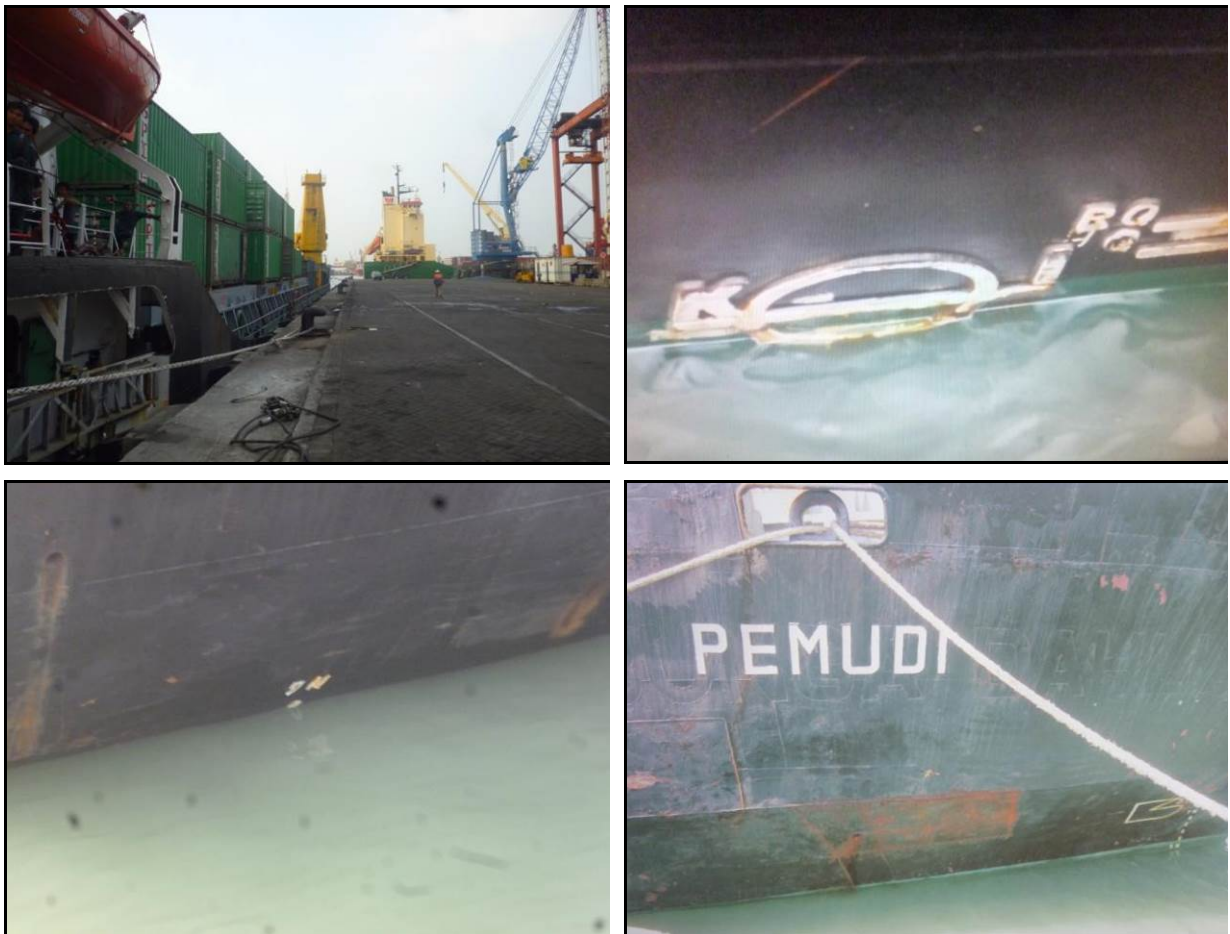
Pada saat bertolak dari Pelabuhan Tanjung Perak tanggal 26 Juni 2013, *KM. Pemudi* dengan draft haluan 5,94 m, draft tengah 6,12 m, dan draft buritan 6,30 meter, sedangkan draft maksimum kapal adalah 6,20 m.

Gambar I-3. Foto kondisi KM. Pemudi sebelum bertolak dari Pel. Tanjung Perak, Surabaya

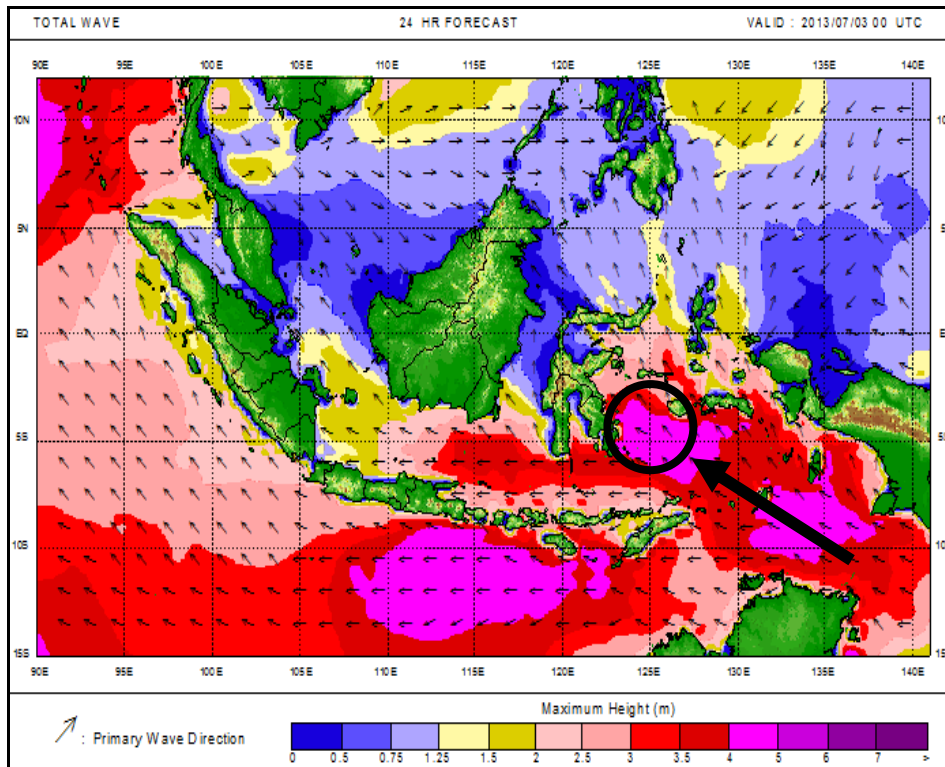
Pada tanggal 3 Juli 2013, berdasarkan data dari Stasiun Meteorologi Maritim Perak Surabaya, cuaca di perairan Laut Banda dan sekitarnya angin bertiup dari Timur dan Tenggara dengan kecepatan 10 – 40 knot dengan tinggi gelombang laut mencapai 2,5 – 4,5 meter.

Gambar I-5: Kondisi perairan di lokasi kejadian pada tanggal 3 Juli 2013

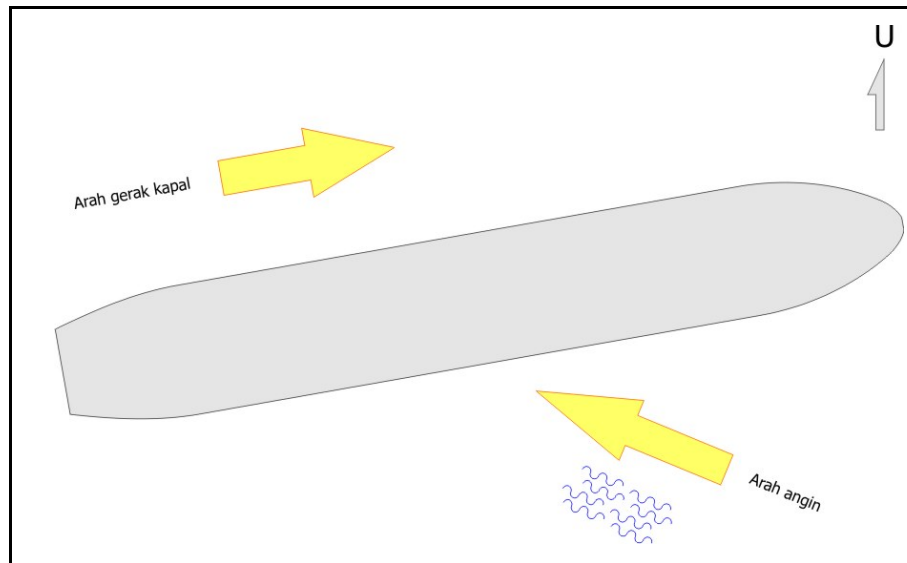
Kondisi tersebut mengakibatkan puncak gelombang menerpa kapal dan sejumlah air laut secara periodik memberikan beban pada geladak sisi kanan, sehingga secara berkelanjutan kemiringan kapal ke kanan bertambah.

Dengan kemiringan kapal mencapai 35,69° kanan, air laut menjadi lebih mudah masuk ke dalam ruang palka no. 2 dan 1 secara berkelanjutan melalui celah penutup palka.

Gambar II-1: Arah gerak KM. Pemudi dan arah angin

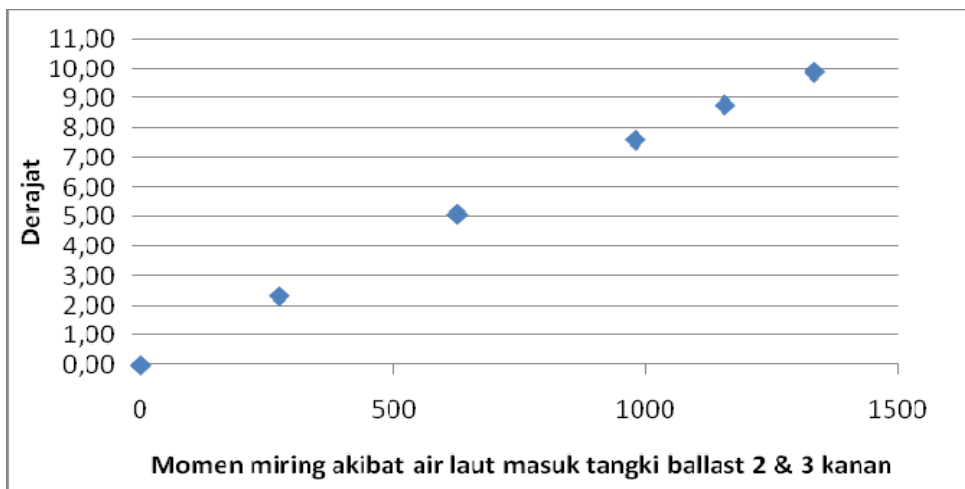
Grafik 0-1: Grafik momen miring pada 6 kondisi kebocoran

Dengan demikian, kemiringan KM. Pemudi $\pm 5^\circ$ pada tanggal 2 Juli 2013 pukul 2300 WITA dicapai ketika tangki *ballast* no. 2 & 3 kanan masing-masing terisi air laut sebanyak $\pm 90\%$ dan 70% .

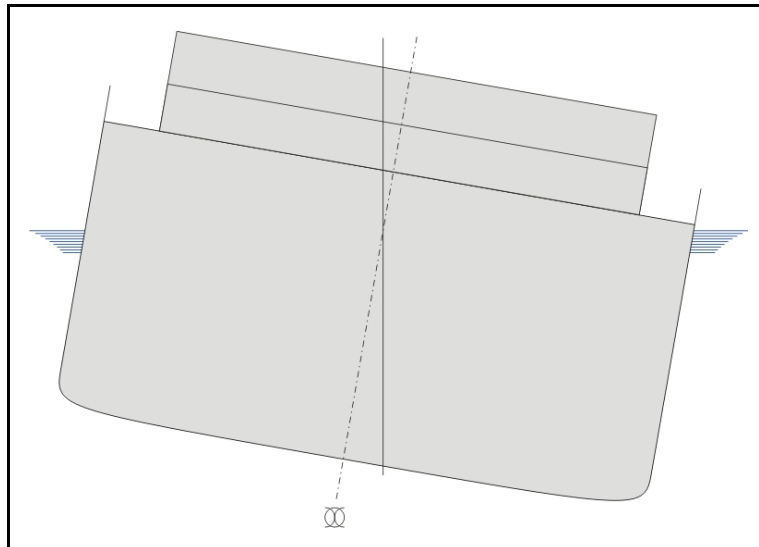
$$\text{Draft midship kiri akhir} = \text{Perubahan benaman} - \text{Draft midship awal} = 5,05 \text{ m}$$

Gambar 0-3: kemiringan KM. Pemudi pada kondisi akibat tangki ballast no. 2 dan no. 3 dipenuhi air laut

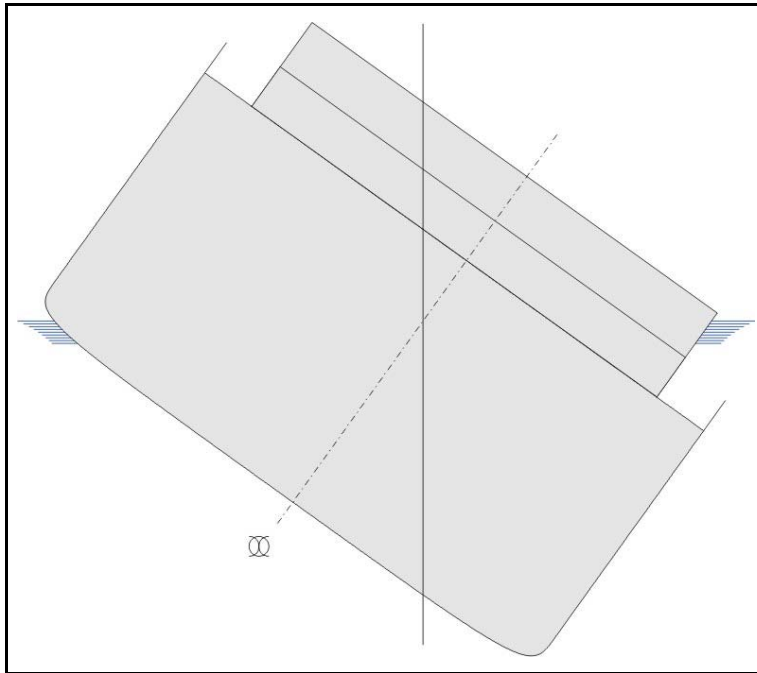
$$\theta = 35,69^\circ$$

Kondisi kemiringan tersebut sebagaimana dalam gambar berikut.

Kondisi tersebut kurang lebih sama dengan yang dilihat oleh Awak Kapal di mana ketinggian air laut sudah mencapai sekoci.
