**LAPORAN AKHIR**  
**KNKT-13-08-03-03**

**INVESTIGASI KECELAKAAN PELAYARAN**

**Senggolan antara *KM. Sinar Panjang***  
**dengan *TK. Anggada II***

**Sekitar Buoy 6 Alur Sungai Barito Banjarmasin, Kalimantan Selatan**

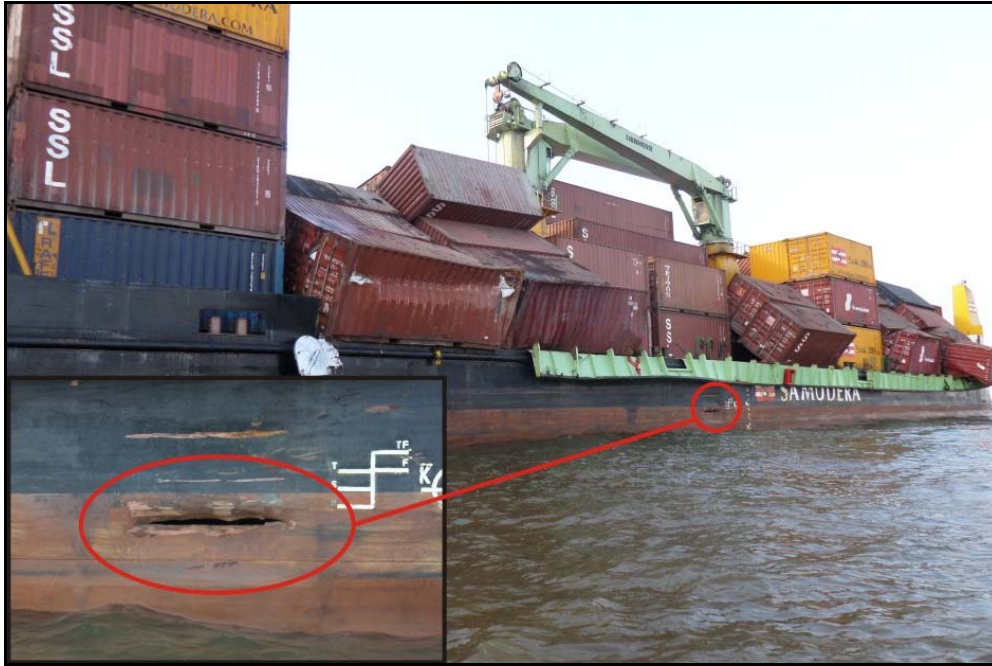
**Gambar I-8: Kerusakan pada lambung kiri KM. Sinar Panjang**

Akibat senggolan yang terjadi, lambung kiri KM. Sinar Panjang mengalami deformasi (*penyok*) di sekitar tangki void 4 kiri. Sedangkan pada TK. Anggada II, senggolan yang terjadi menyebabkan pisang-pisang di haluan kanan tertekan dan menghasilkan bentuk pipih.

Senggolan yang terjadi menyebabkan lambung kiri KM. Sinar Panjang mengalami robek, air selanjutnya masuk ke dalam tangki void 4 kiri sehingga menyebabkan kapal miring ke kiri mencapai 30-40 derajat, akibatnya muatan di sisi kiri runtuh dan jatuh ke laut. Tercatat sebanyak 53 peti kemas jatuh ke laut dan mengganggu lalu lintas kapal di alur.

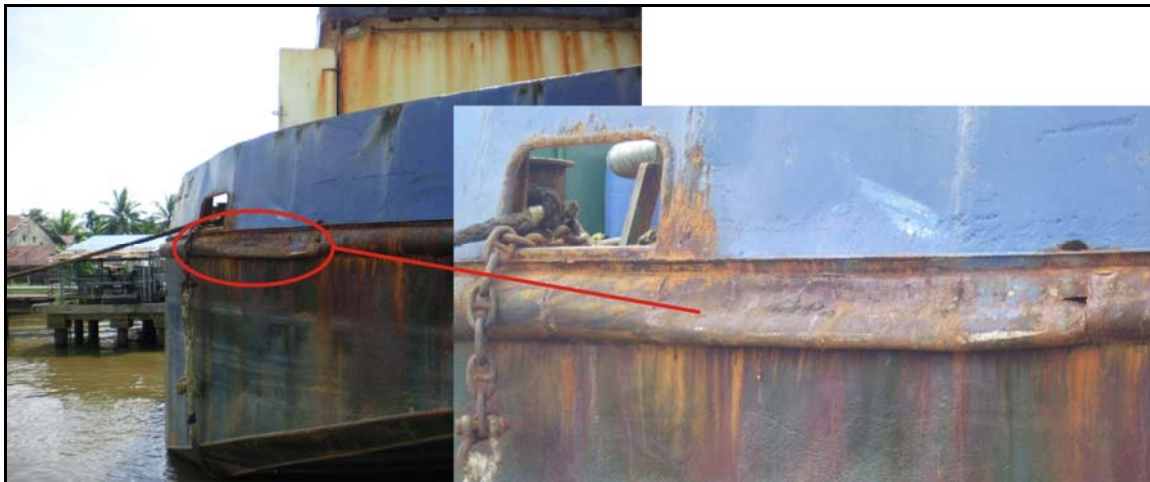
Sedangkan pada tongkang *TK. Anggada II* hanya terdapat sedikit kerusakan pada haluan kanan tongkang, sedangkan pada *KT. Mitra Jaya I* tidak terdapat kerusakan akibat kejadian.

**Gambar I-9: Kerusakan pada pisang-pisang haluan kanan TK. Anggada II**

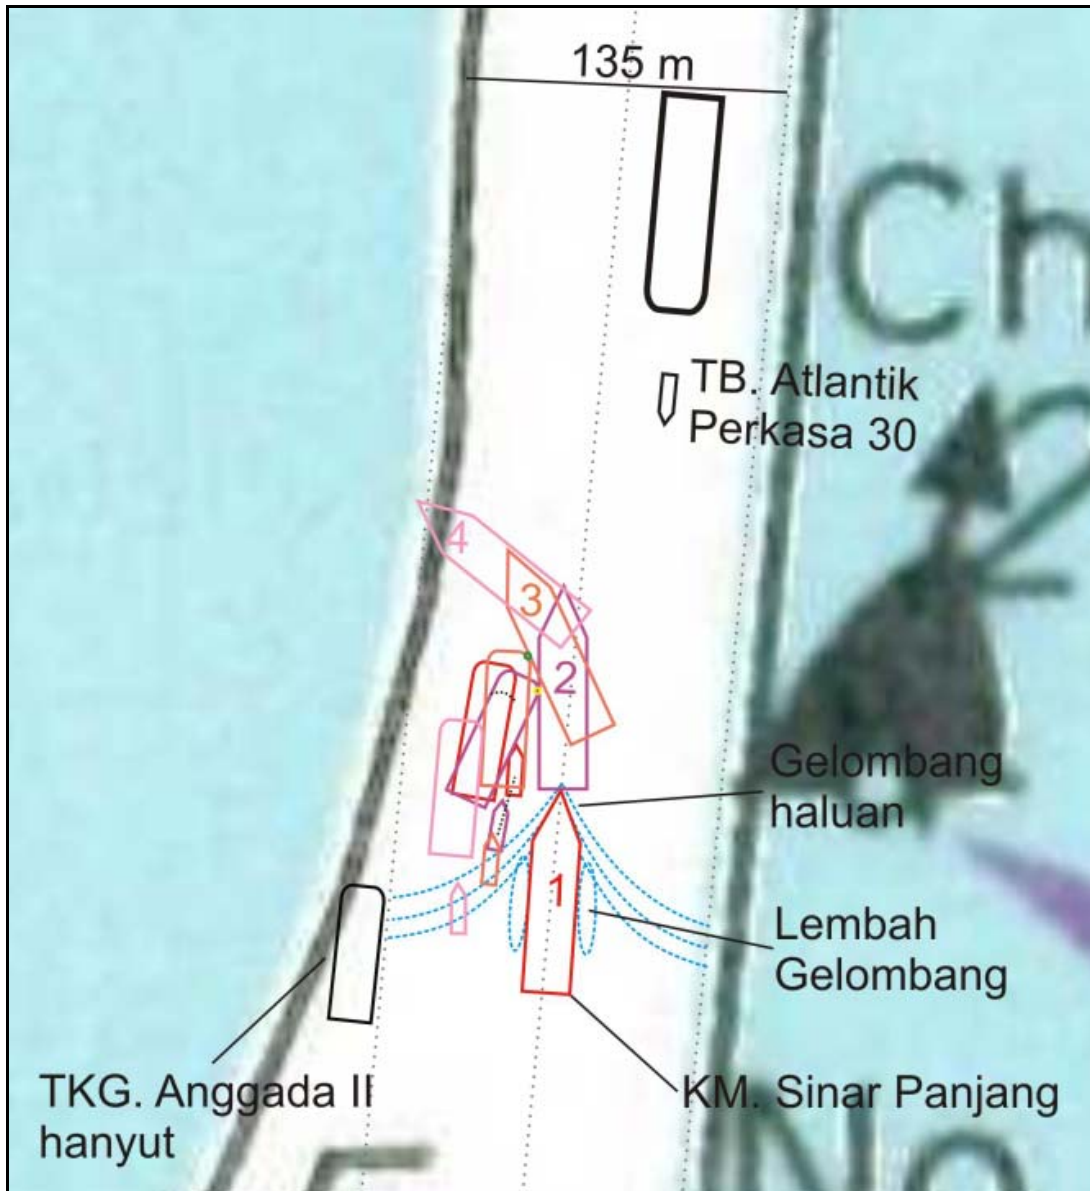
Pada saat KM. Sinar Panjang melintas di samping TK. Anggada II, KM. Sinar Panjang mengalami pengaruh berlayar di perairan dangkal alur Sungai Barito. Pada KM. Sinar Panjang yang bergerak maju akan timbul gelombang haluan dan gelombang buritan serta di bagian tengah akan timbul lembah gelombang. Gerakan KM. Sinar Panjang yang melewati tongkang dari lambung kanan dapat dikategorikan penyusulan. Penyusulan yang dilakukan KM. Sinar Panjang selanjutnya menimbulkan efek gerakan air terhadap dasar perairan yang menyebabkan timbulnya pengaruh hisapan antara KM. Sinar Panjang dengan TK. Anggada II, sehingga menyebabkan kedua kapal akan saling mendekat.

Tim investigasi menganalisa bahwa pengaruh gelombang haluan dan lembah gelombang serta pengaruh hisapan antara kedua kapal ditambah deras nya arus Sungai Barito berkontribusi menyebabkan sling jangkar TK. Anggada II terlepas dari mooring winch. TK. Anggada II selanjutnya bersenggolan dengan KM. Sinar Panjang.

Gambar II-1. Analisa kejadian senggolan

Titik senggolan pada KM. Sinar Panjang terdapat pada bagian tengah kapal di bawah garis air pada lambung kiri atau tepat di tangki void 4 kiri, sedangkan titik senggolan TK. Anggada II pada pisang-pisang haluan kanan. Tim Investigasi selanjutnya menganalisa tinggi pisang-pisang TK. Anggada II dari garis air dengan menghitung jarak pisang-pisang ke garis air berdasarkan jumlah muatan yang diangkut tongkang. Pada saat itu, dengan kondisi muatan penuh (*full draft*) tinggi pisang-pisang TK. Anggada II tidak cukup jauh di atas garis air, sehingga ketika haluan TK. Anggada II menerima pengaruh gelombang haluan dan lembah gelombang yang tercipta dari laju KM. Sinar Panjang, pisang-pisang tongkang yang posisinya berada tidak jauh di atas garis air tersebut dapat menyentuh lambung kiri KM. Sinar Panjang di bawah garis air.

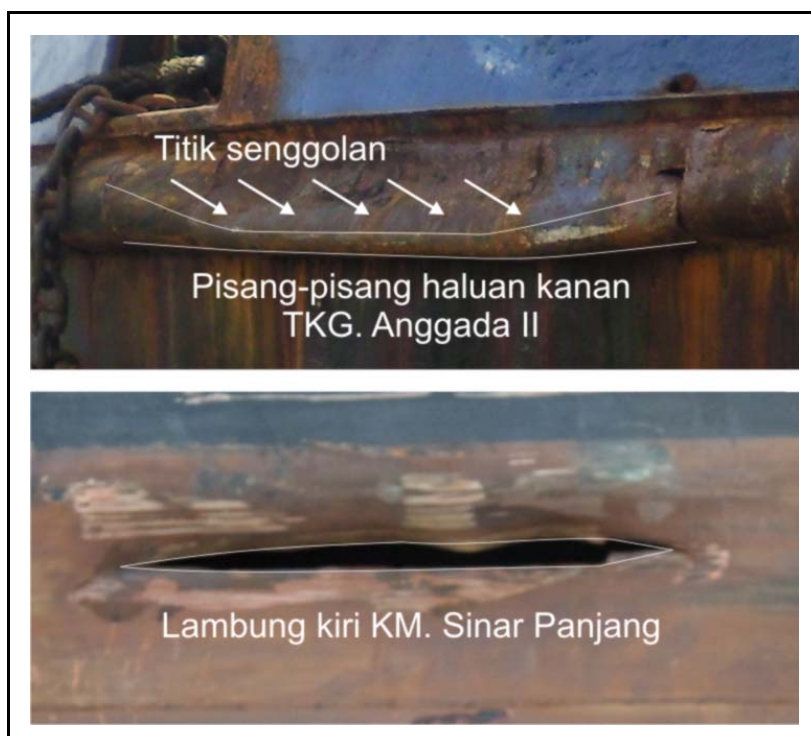
Pada saat senggolan terjadi, Nakhoda KM. Sinar Panjang memutuskan untuk cिकार ke kiri dengan tujuan mendorong kapal ke sisi Barat sekaligus memberi ruang bagi KT. Atlantik Perkasa 30 dan TK. Parta Jaya 3006 yang sedang bergerak keluar. Kondisi tersebut meningkatkan tekanan pada titik senggolan kedua kapal. Gaya dorong dari KM. Sinar Panjang yang bergerak maju dan bentuk pipih dari pisang-pisang haluan kanan TK. Anggada II menyebabkan pelat lambung KM. Sinar Panjang robek sepanjang  $\pm 1$  meter di titik senggolan tersebut. Hal ini diperkuat dengan melihat kecenderungan pola, deformasi, goresan, dan robek yang terdapat pada lambung KM. Sinar Panjang dengan bentuk pipih pada pisang-pisang TK. Anggada II.

Gambar II-2. Pola deformasi dan robek akibat senggolan

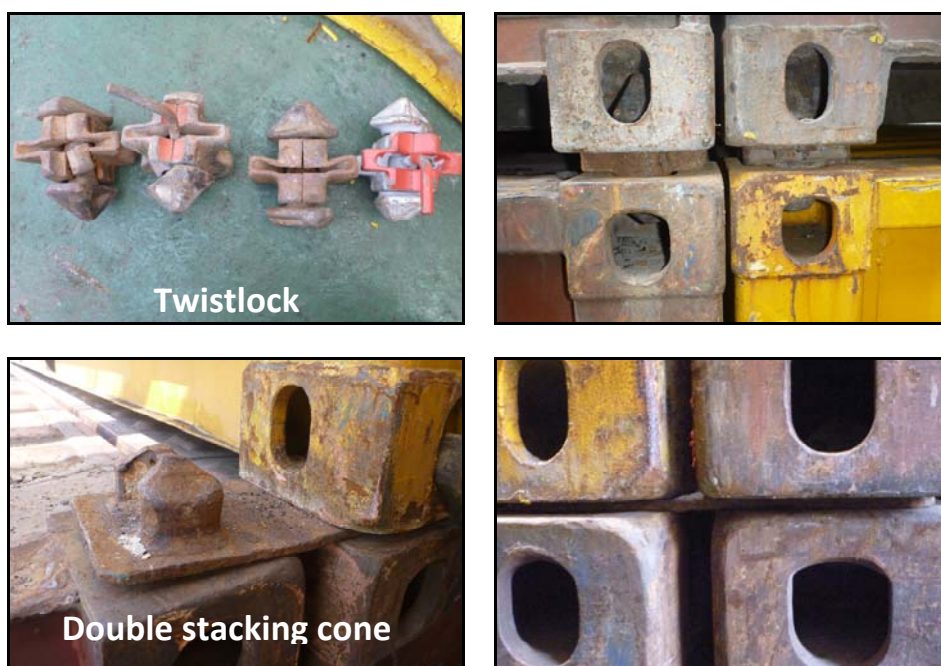
Dalam dokumen keselamatan perusahaan tentang prosedur kapal peti kemas SPM-352 butir 6.02 - pengamanan muatan disebutkan bahwa mualim harus memeriksa pemasangan pengaman (*lashing*) muatan telah dilakukan dengan benar dan *twistlock* sudah terkunci dengan baik.

Gambar II-3. Twistlock dan double stacking cone di atas KM. Sinar Panjang

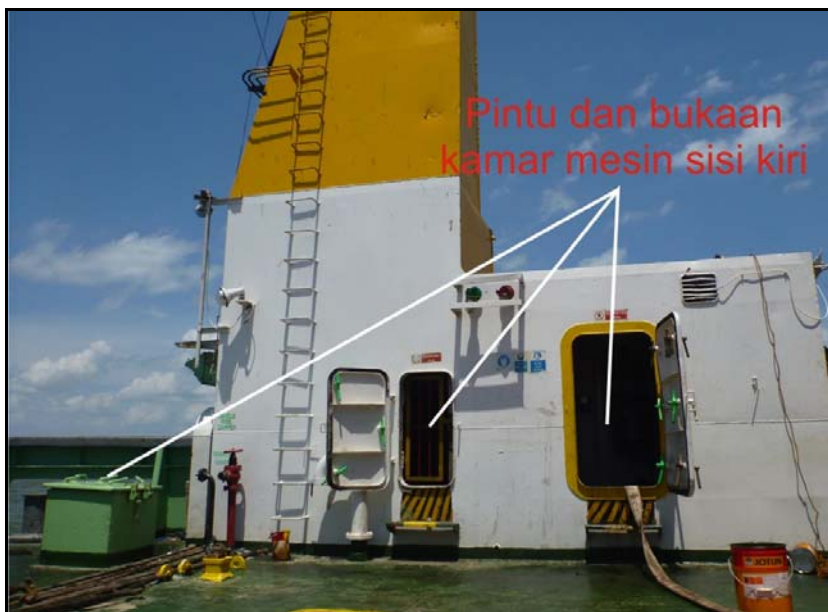
Terdapat jeda waktu yang cukup bagi awak kapal untuk menyadari potensi bahaya yang timbul sejak kejadian hingga kapal perlahan mulai miring ke kiri. Jeda waktu yang cukup tersebut tidak dipergunakan oleh Awak Mesin untuk segera mengambil langkah menutup pintu dan bukaan kamar mesin sisi kiri.

Kondisi pintu dan bukaan kamar mesin yang dibiarkan terbuka pada saat kejadian belum dianggap oleh awak kapal sebagai suatu hal yang dapat menimbulkan bahaya. Awak kapal seharusnya menyadari bahwa dari segi keselamatan keadaan tersebut berpotensi menimbulkan bahaya dan kerugian.

**Gambar II-4. Masuknya air ke kamar mesin melalui pintu dan bukaan di sisi kiri**
