LAPORAN AKHIR
KNKT-13-08-04-03

INVESTIGASI KECELAKAAN PELAYARAN

Kebakaran *KM. Express Bahari 8C*

22 Agustus 2013

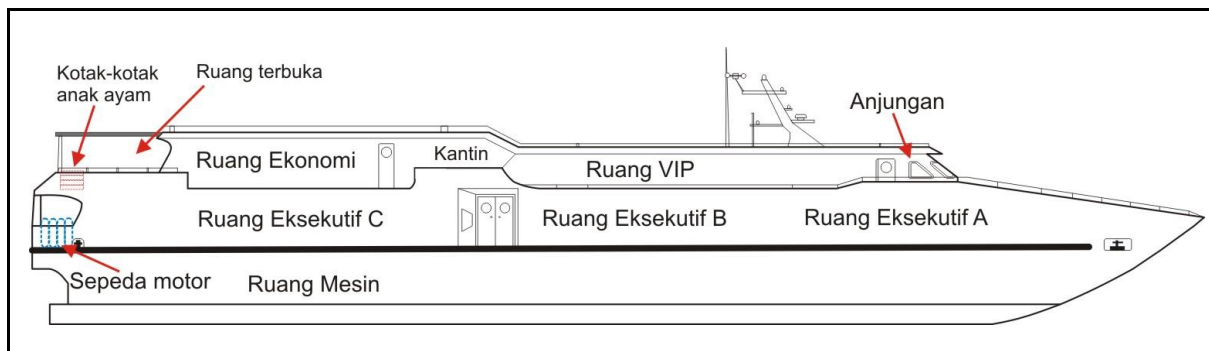
Gambar I-5: Posisi kotak-kotak anak ayam di buritan kapal

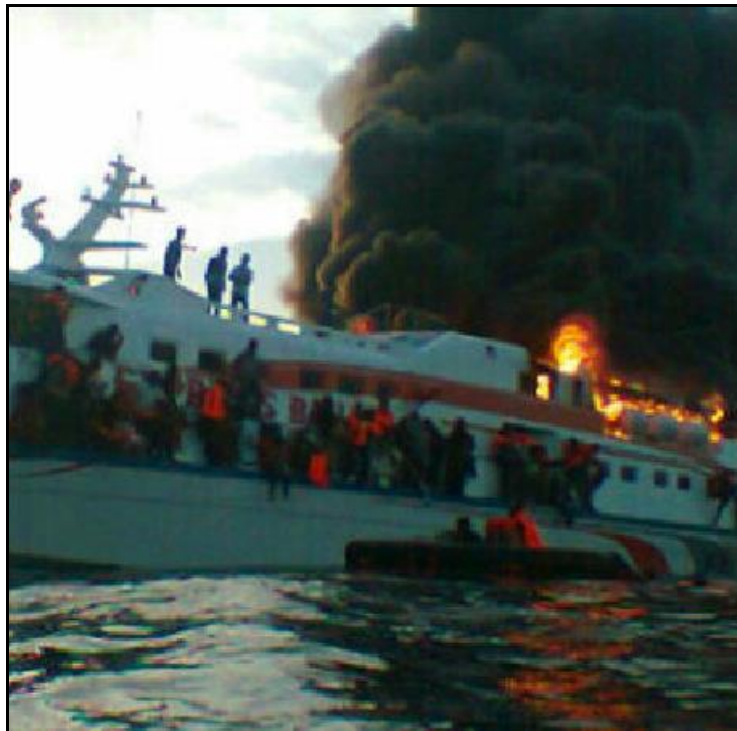
Api kebakaran di buritan kapal semakin membesar dan ruang penumpang mulai dipenuhi asap hitam. Sebagian penumpang telah mengenakan *lifejacket* dan berusaha keluar dari kapal. Awak kapal selanjutnya berusaha menurunkan *liferaft* sebelah kanan dan mulai proses evakuasi penumpang. Setelah *liferaft* kanan diturunkan dan sebagian penumpang naik ke *liferaft*, awak kapal selanjutnya menurunkan *liferaft* kiri.

Gambar 1-6: Kondisi kapal saat kebakaran mulai membesar

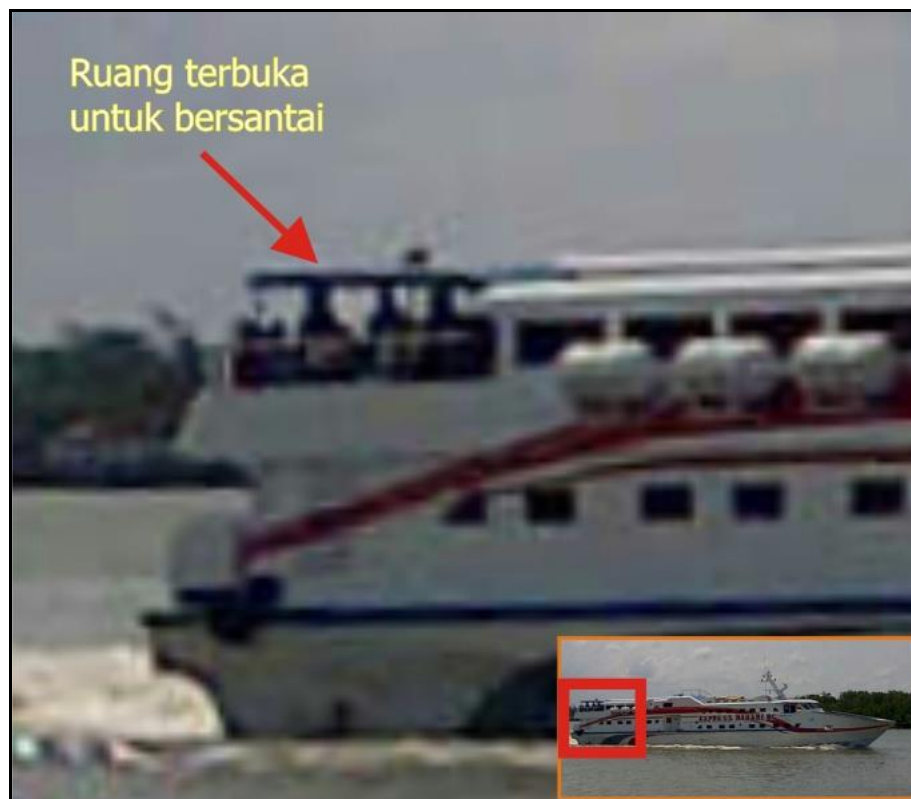
Pada saat kejadian, di lantai ruang buritan geladak atas terdapat susunan kotak-kotak anak ayam yang terbuat dari kardus yang merupakan material padat dan mudah terbakar.

Gambar II-1: Ruang terbuka di buritan geladak atas kapal

Dari analisa yang dilakukan berdasarkan keterangan saksi-saksi, terdapat indikasi bahwa sebelum kejadian ada penumpang yang merokok di buritan geladak atas. Puntung rokok penumpang yang merokok tersebut kemudian dibuang dan tanpa disadari mengenai tumpukan kotak anak ayam di buritan geladak atas. Selanjutnya panas dari bara puntung rokok mulai berinteraksi dengan bahan padat mudah terbakar berupa kardus dan oksigen dari udara bebas yang selanjutnya membentuk segitiga api kebakaran. Kondisi angin kencang di ruang buritan geladak atas saat itu cukup untuk membuat bara puntung rokok yang merupakan sumber api terbuka tetap menyala (*carbonizing process*). Proses yang timbul dari reaksi pembakaran awal ini relatif kecil, sehingga tidak diketahui penumpang yang berada di buritan geladak atas. Pada tahap selanjutnya adalah tahap awal perkembangan api, yang

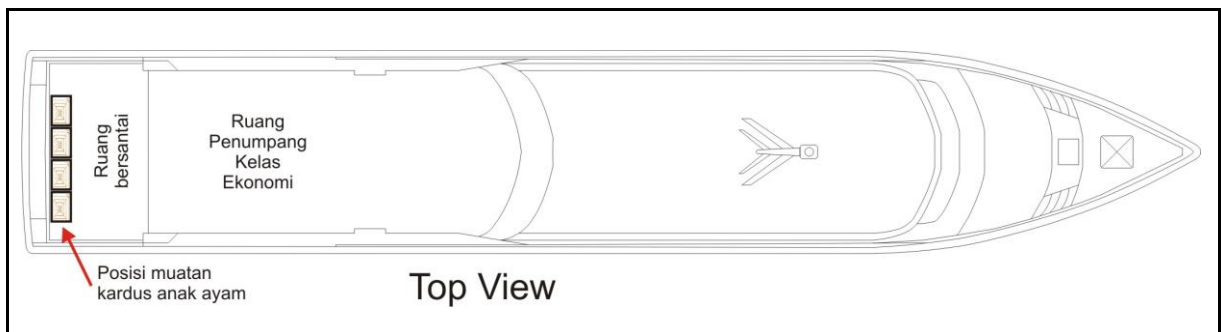
Penempatan muatan kotak-kotak anak ayam pada ruang bersantai para penumpang pada akhirnya menjadi sumber kebakaran di atas kapal. Penempatan muatan yang terbuat dari bahan mudah terbakar seperti kardus di ruang bersantai penumpang di buritan geladak atas kapal telah meningkatkan resiko terjadinya kebakaran di atas kapal dimana pada area tersebut seringkali digunakan oleh para penumpang sebagai tempat merokok. Para penumpang yang merokok tersebut lebih memilih area terbuka seperti ruang bersantai karena ruang penumpang di dalam kapal dilengkapi dengan penyejuk udara sehingga pelayar di atas kapal dilarang untuk merokok di dalam ruang kapal.

Gambar II-2: Posisi muatan di buritan geladak atas

Dalam kejadian ini, pihak perusahaan dan awak kapal seharusnya menyadari bahwa penempatan muatan dengan kategori mudah terbakar di buritan kapal dimana seringkali digunakan oleh para penumpang sebagai tempat merokok akan meningkatkan resiko timbulnya bahaya kebakaran di atas kapal.
