**LAPORAN AKHIR**  
**KNKT-13-09-05-03**

**INVESTIGASI KECELAKAAN PELAYARAN**

**Kebakaran *KM. Pramudita***

**12 September 2013**

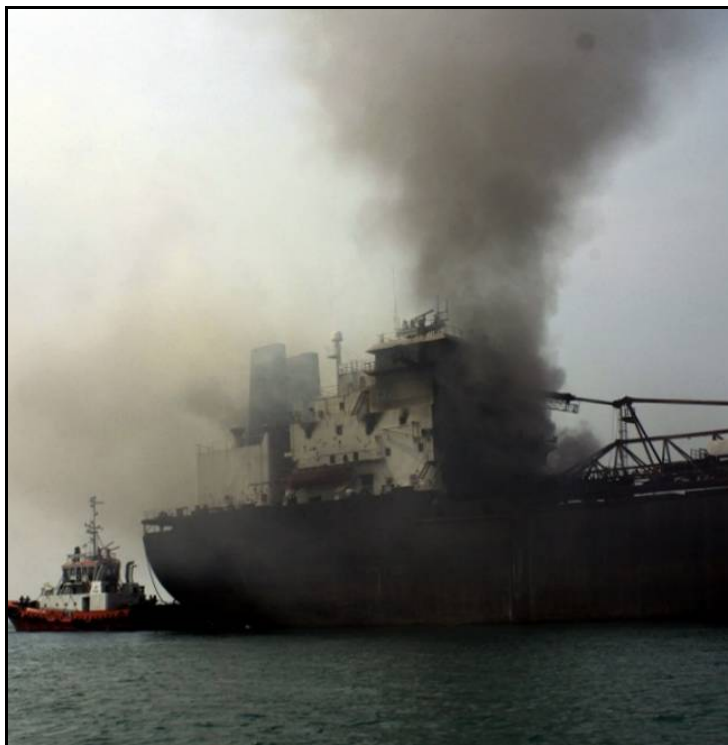
Pada pukul 0200 WIB, api di sekitar *swing boom* terlihat padam namun asap hitam masih terus keluar dari ruang *loop*. Sementara itu seluruh awak kapal selanjutnya di evakuasi ke darat.

**Gambar I-7. Kondisi kapal saat kebakaran (sumber: KSOP Kelas 1 Banten)**

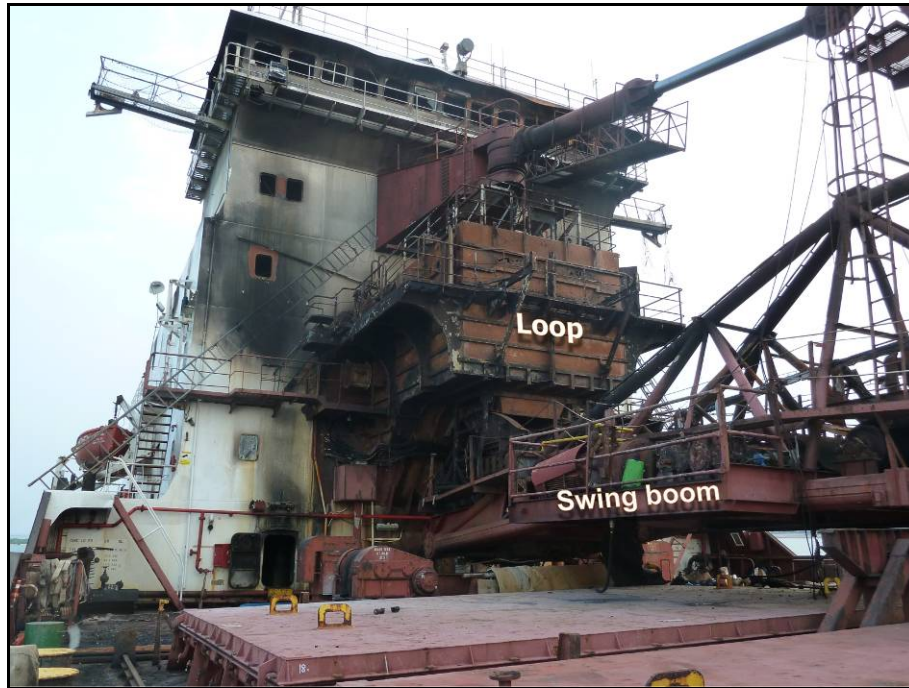
Dalam kejadian ini seluruh Awak Kapal *KM. Pramudita* selamat. Kapal mengalami kerusakan berat akibat kebakaran pada bagian *loop* dan bangunan akomodasi hingga anjungan.

***Gambar I-8. Kerusakan di sekitar ruang loop dan swing boom***

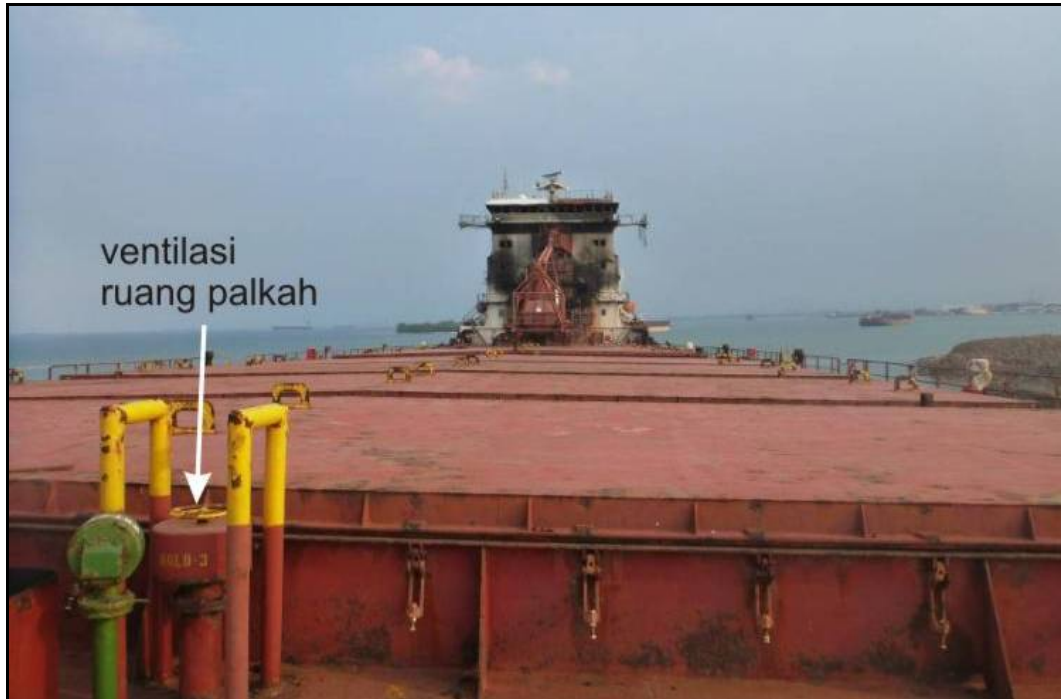
Pada saat awal asap mulai terlihat di kamar mesin, Awak mesin telah memastikan tidak terdapat api di kamar mesin dengan pemeriksaan seluruh ruang di kamar mesin. Asap yang terlihat di kamar mesin keluar dari dinding yang memisahkan antara kamar mesin dan ruang *loop*, pada sisi dalam ruang kamar mesin. Hal tersebut menunjukkan bahwa asal api bukan berasal dari kamar mesin. Munculnya asap di kamar mesin justru dampak dari tingginya temperatur di ruang *loop*.

**Gambar II-3: Posisi ventilasi ruang palkah dan loop**

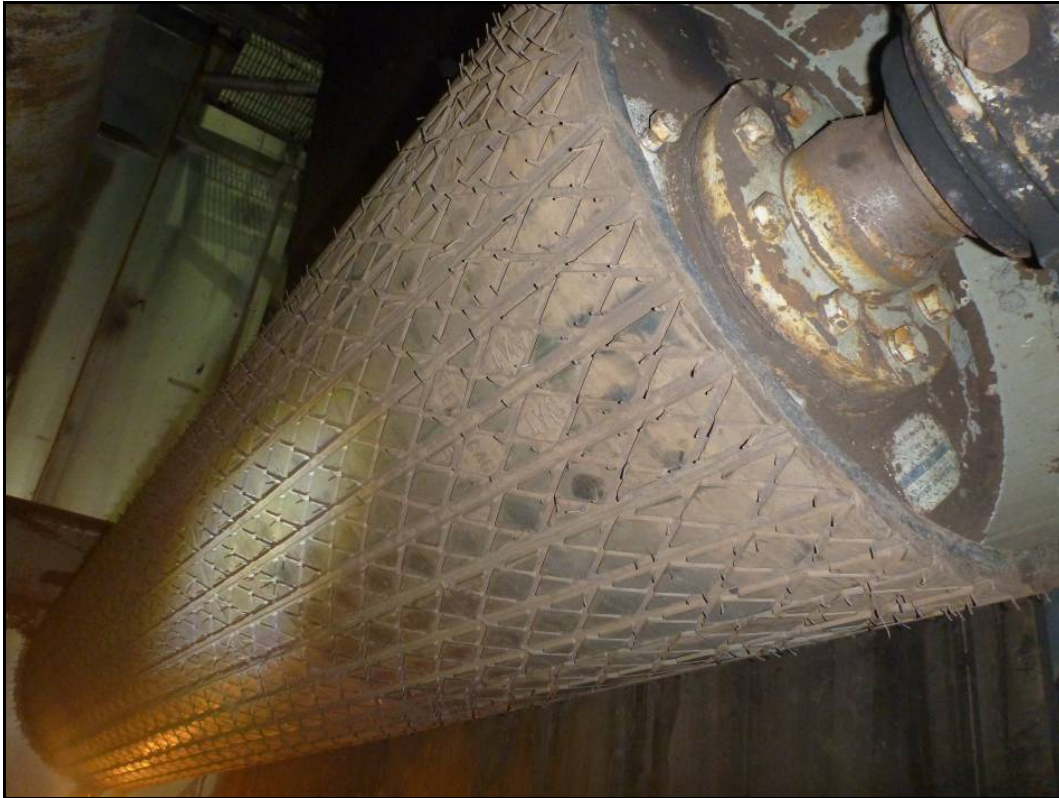
Berdasarkan wawancara, diketahui bahwa gesekan antara penggulung utama (*main roller*) dan karet konveyor dapat menimbulkan temperatur tinggi yang dapat dirasakan oleh Awak Kapal yang sedang bertugas di *tunnel*. Untuk menangani hal tersebut, Awak Kapal biasanya menyemprotkan air laut pada penggulung utama di *tunnel conveyor* yang dirasakan mengalami peningkatan temperatur.

**Gambar II-5. Penggulung utama di KM. Adhiguna Tarahan (kondisi baru)**

Terjadinya kenaikan temperatur akibat gesekan penggulung utama dan karet konveyor dapat terjadi karena kondisi karet yang mulai aus, sehingga lebih licin daripada kondisi ketika karet masih baru dipasang. Diketahui bahwa sejak *KM. Pramudita* dioperasikan di Indonesia, belum pernah dilakukan penggantian karet konveyor. Jadi, seluruh karet konveyor yang digunakan masih tetap sama dengan yang digunakan oleh *KM. Pramudita* sebelum dibeli dan dioperasikan di Indonesia.

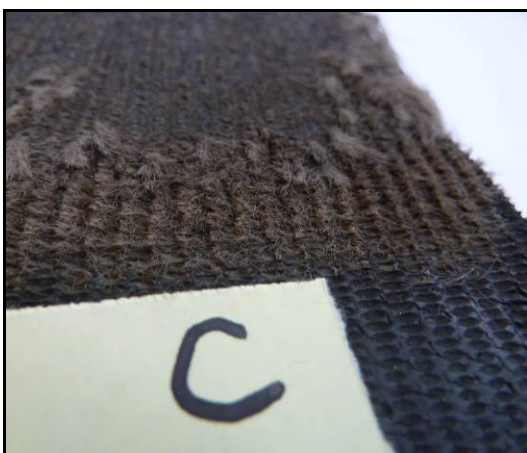
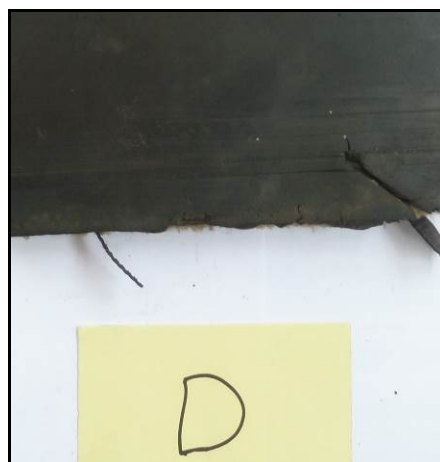
**Gambar II-6: Kondisi sampel karet konveyor KM. Pramudita yang tidak terbakar**

Gambar II-6 memperlihatkan kondisi karet konveyor *KM. Pramudita* yang tidak ikut terbakar. Gambar dengan label (C) adalah bagian dalam karet konveyor yang bersentuhan dengan penggulung utama di mana bagian carcass mulai terlihat karena lapisan karet sudah terkikis.

Gambar dengan label (D) adalah bagian luar karet konveyor yang digunakan untuk membawa muatan.

Penggantian karet konveyor (*conveyor belt*) dan berbagai suku cadang lainnya merupakan bagian dari upaya menghindari resiko (*hazard*) di area sekitar *tunnel KM. Pramudita*. Usia dan kemampuan kerja masing-masing komponen sistem konveyor perlu diperiksa secara terencana, sehingga gesekan berlebih akibat keausan yang menghasilkan peningkatan temperatur dapat ditekan.

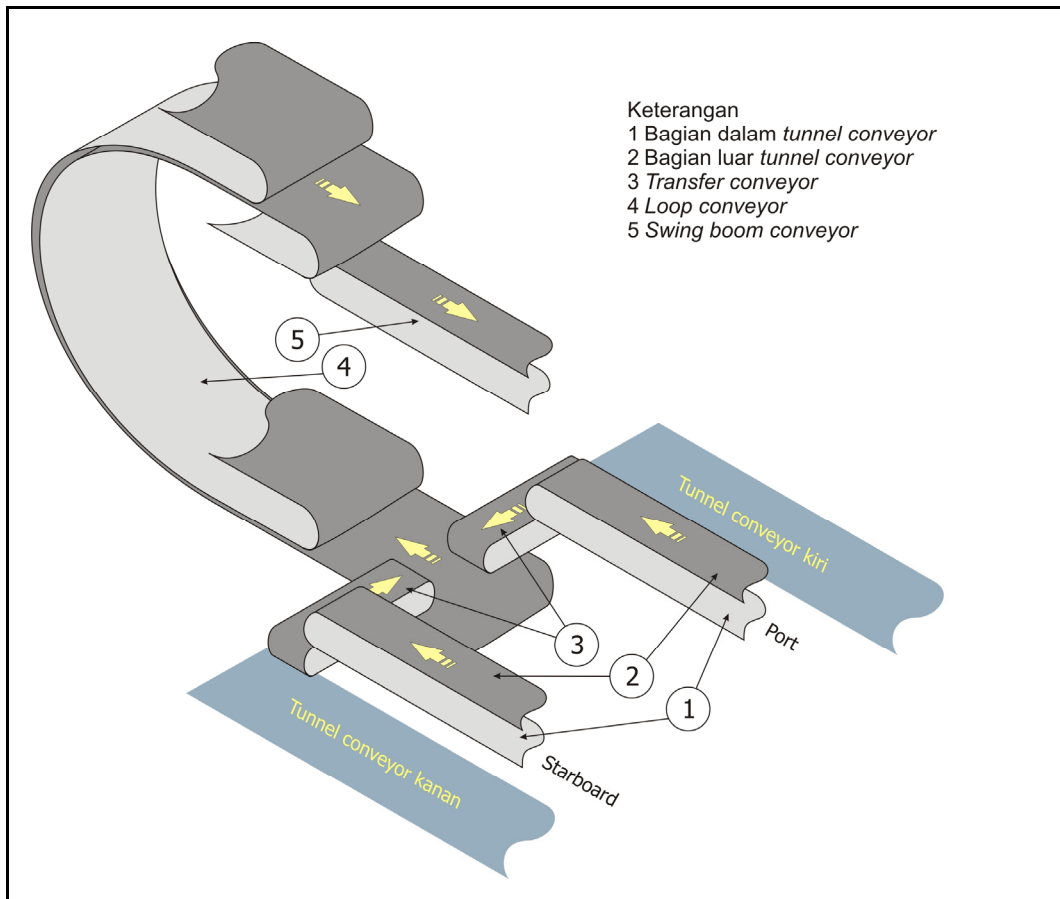
**Gambar II-7: Posisi loop conveyor di KM. Pramudita**

Dari kesaksian Awak Kapal, asap pertama kali muncul dari *loop*, bukan dari lubang ventilasi lubang palkah muatan. Dengan demikian, temperatur tinggi diindikasikan berasal dari area sekitar dasar bagian *loop*.

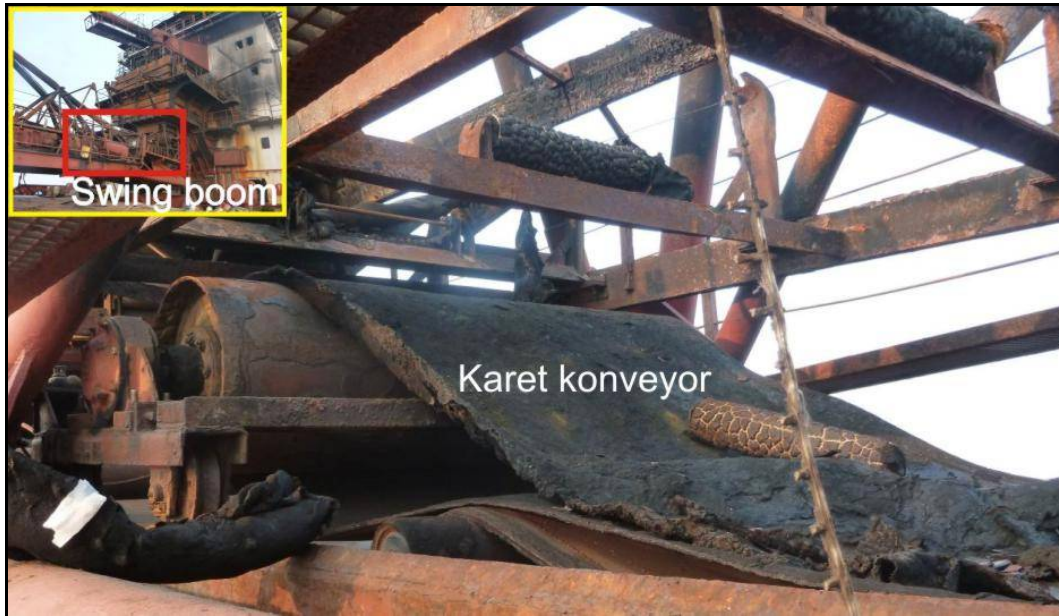
Gesekan antara penggulung utama dan konveyor dapat meningkatkan temperatur keduanya dan lingkungan di sekitarnya. Namun demikian, karet konveyor yang digunakan memiliki ketahanan panas yang tinggi hingga 400° C, sehingga tidak mudah terbakar. Selain itu, sisa kebakaran menunjukkan bahwa hanya sebagian lokasi karet konveyor di *swing boom* yang terbakar, meskipun api sudah menjalar ke karet konveyor *swing boom*.

Gambar II-8. Kondisi karet konveyor swing boom yang terbakar

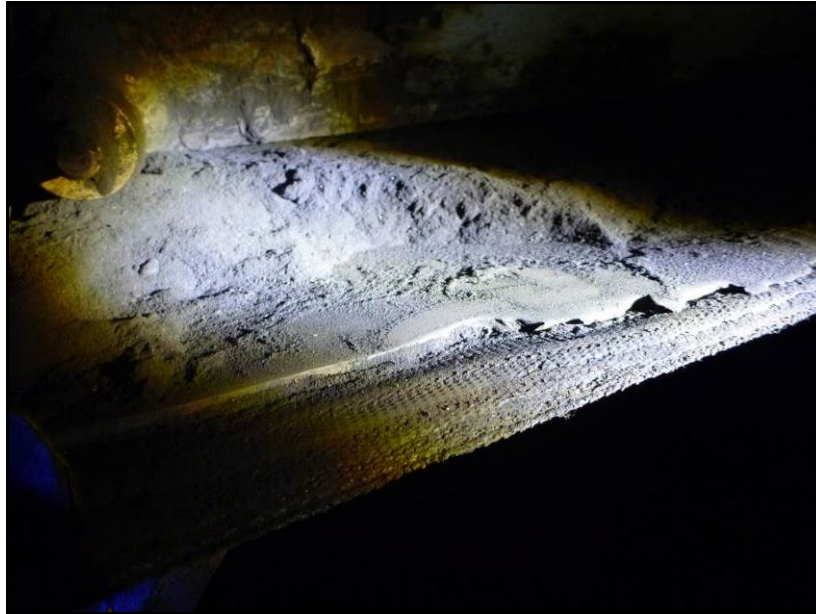
Tumpukan batu bara di tempat lainnya, yakni antara *tunnel conveyor* kiri dan kanan, area sekitar *loop*, dan celah antara konveyor bagian atas (*top*) dan bawah (*bottom*) tidak mudah untuk dibersihkan, sehingga terjadi penumpukan batu bara berbentuk debu. Selain karena terselip antara dudukan konveyor, juga bagian lainnya tidak berpengaruh terhadap mobilitas penjaga terowongan dalam proses pekerjaan mereka. Dengan kondisi akumulasi timbunan ceceran muatan batu bara di bagian *loop* yang terus bertambah, batu bara halus semakin banyak dan semakin tinggi.

Proses pengangkatan menggunakan sekop dan pembersihan muatan batu bara yang tercecercer dilakukan ketika proses pembongkaran telah selesai dan kapal telah bertolak dari pelabuhan khusus Indonesia Power Unit Bisnis Pembangkitan Suralaya. Jadi, ceceran muatan di sekitar *tunnel* tidak langsung dibersihkan pada saat proses pembongkaran muatan berlangsung.

**Gambar II-9. Sisa muatan batu bara di celah antara konveyor bagian atas (top) dan bawah (bottom)**

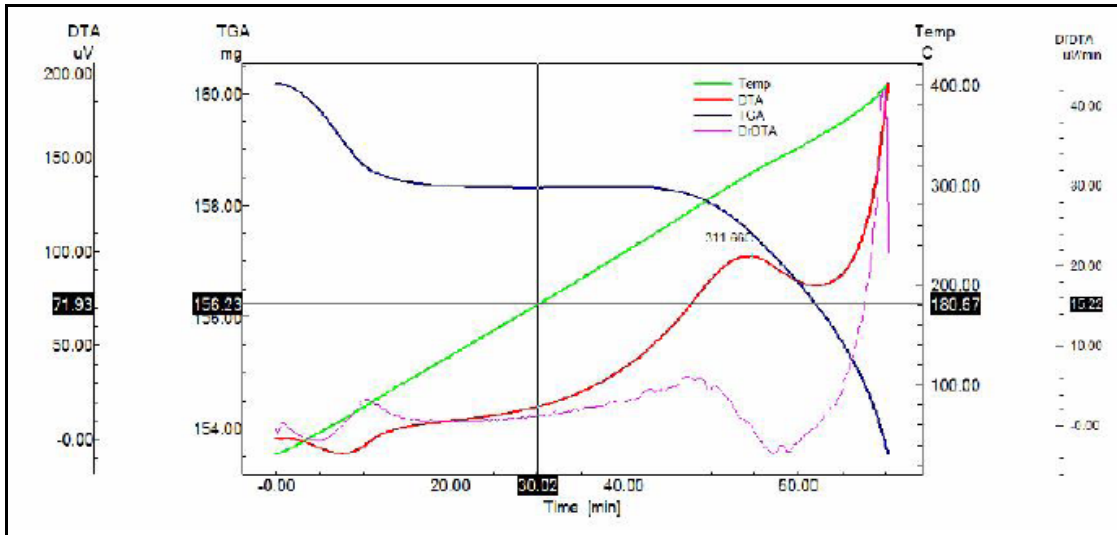
**Gambar II-10: Grafik hasil pengujian sampel batu bara**

Dari hasil pengujian swabakar, diketahui bahwa muatan batu bara memiliki indeks liabilitas rendah, sehingga pengujian batu bara dimulai pada temperatur 180° C. Temperatur tungku (*furnace*) dinaikkan dengan laju 5° C /menit.

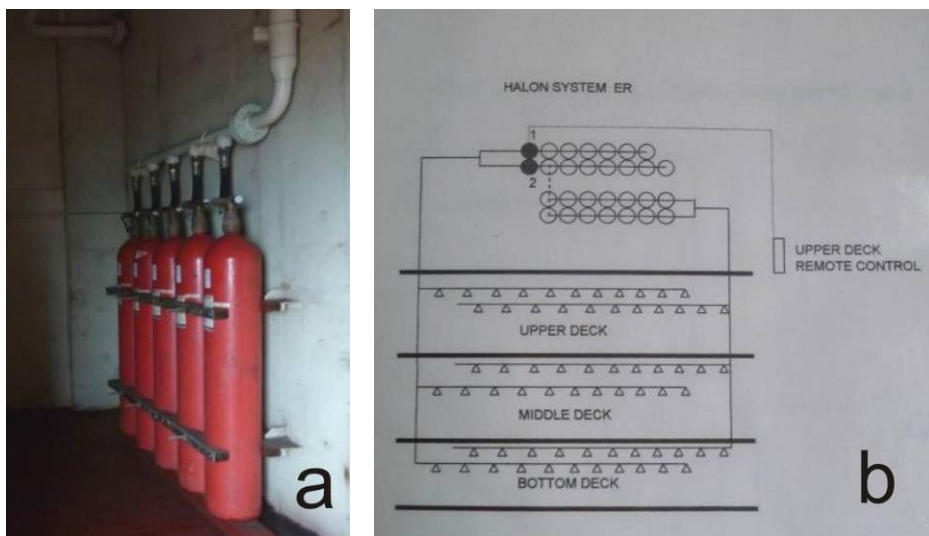
Pada saat kejadian kebakaran di ruang *loop*, KKM berinisiatif mencegah perambatan kebakaran yang terjadi di ruang *loop* ke kamar mesin dengan mengaktifkan sistem pemadam tetap kamar mesin. Pada saat itu, KKM memerintahkan seluruh Awak Mesin meninggalkan ruang mesin. KKM selanjutnya memerintahkan Masinis I untuk menutup seluruh ventilasi dan *fire damper* kamar mesin dan selanjutnya mengaktifkan sistem pemadam tetap Halon ke kamar mesin.

Gambar II-12. (a) Sebagian tabung sistem Halon; (b) Alur distribusi gas halon

Penggunaan gas Halon sebagai media pemadam di atas kapal telah dilarang berdasarkan aturan SOLAS Chapter II-2 Regulation 10 poin 4.1.3:
