**LAPORAN AKHIR**  
**KNKT-13-12-06-03**

**INVESTIGASI KECELAKAAN PELAYARAN**

**Tenggelamnya *KM. Irama Nusantara***  
**Perairan Pulau Keramian, Masalembo, Laut Jawa**

**24 Desember 2013**

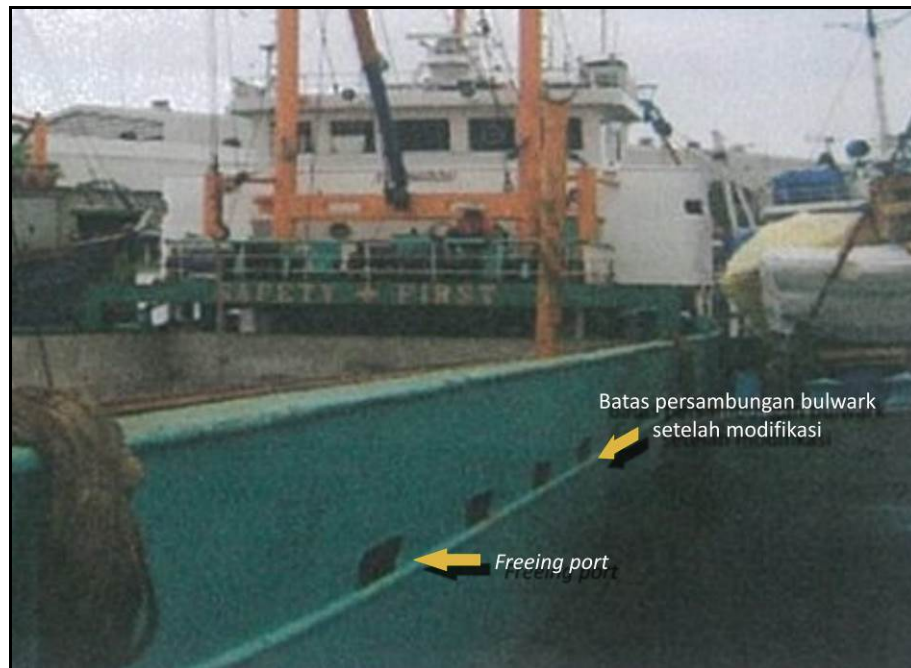
**Gambar II-1: Modifikasi railing menjadi bulwark pada KM. Irama Nusantara**

Keberadaan muatan di atas palka menimbulkan 2 dampak. Pertama, adanya penambahan berat muatan dengan titik berat yang semakin tinggi, sehingga akan mempengaruhi  $GM^{10}$ . Semakin berat muatan diletakkan di atas geladak, titik berat semakin tinggi dan membahayakan kapal karena stabilitas kapal menjadi berkurang. Kedua, muatan di atas geladak pada kondisi *lashing* terlepas akan terpecah dan bertumpuk di pinggir *bulwark*. Kondisi ini akan menghalangi *freeing port*, sehingga air laut yang naik ke geladak tidak dapat segera terbuang dan menjadi genangan. Adanya genangan tersebut menimbulkan momen yang berpengaruh besar pada kemiringan kapal.

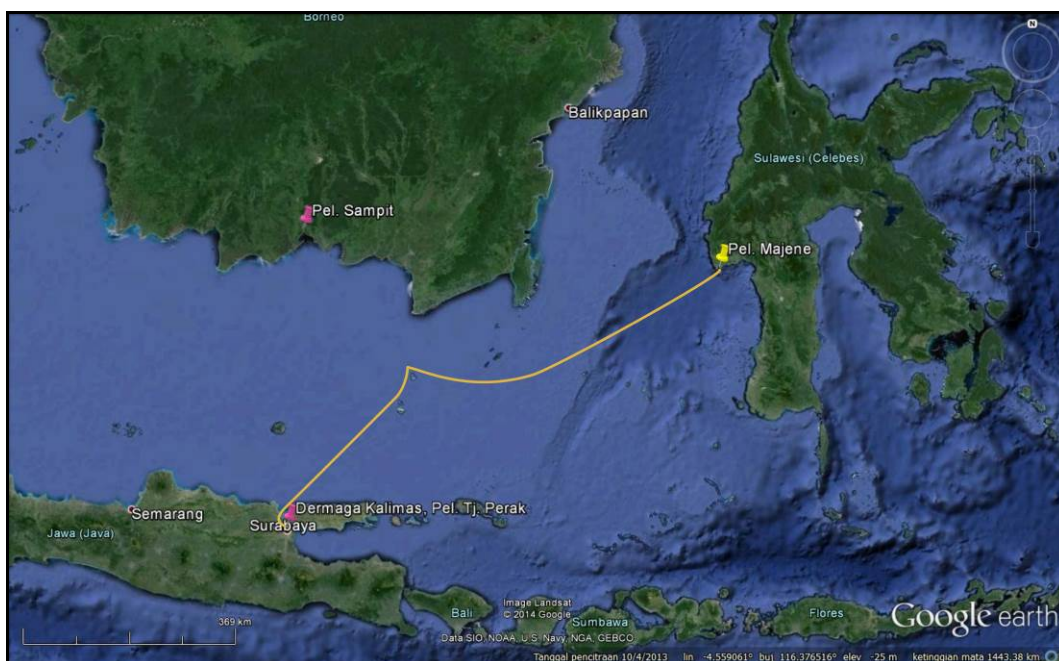
**Gambar II-2: Perkiraan pergerakan rakit penolong *KM. Irama Nusantara***
