LAPORAN FINAL
KNKT-14-01-01-03

INVESTIGASI KECELAKAAN PELAYARAN

Tenggelamnya *KMP. Munawar Ferry*
Perairan Selat Alas, 4 Nmil Timur Pelabuhan Kayangan
Lombok Timur, Nusa Tenggara Barat

3 Januari 2014

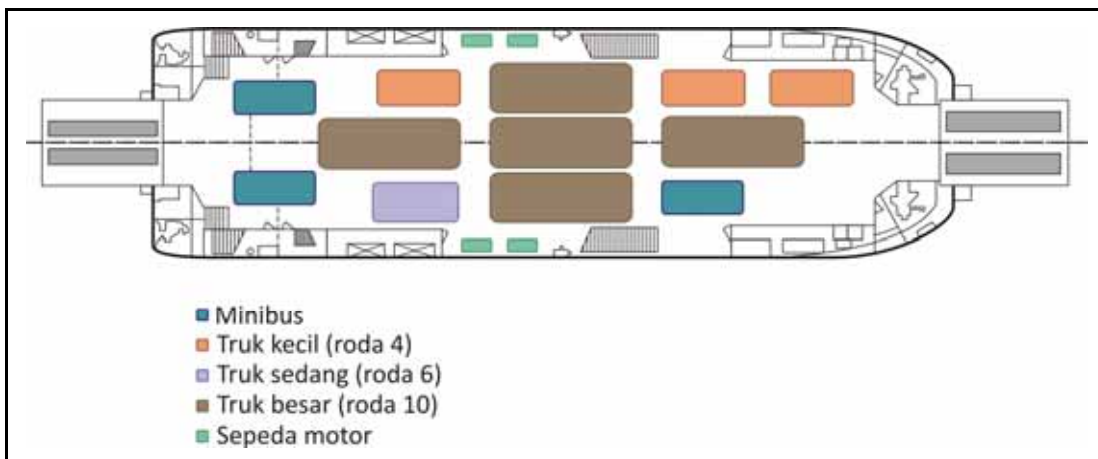
Gambar I-4: Posisi kendaraan di geladak kendaraan KMP. Munawar Ferry

Karena hanya pintu rampa haluan yang berfungsi, setelah kendaraan masuk ke dalam geladak kendaraan *KMP. Munawar Ferry*, kendaraan harus memutar balik dahulu agar ketika akan meninggalkan *KMP. Munawar Ferry* dalam posisi maju. Akan tetapi, kendaraan berukuran besar seperti truk tidak dapat memutar arah di geladak kendaraan karena keterbatasan ruang, sehingga truk masuk tetap dalam posisi mundur agar dapat keluar dalam posisi maju atau sebaliknya.

Berdasarkan kondisi pemuatan seperti pada Gambar I-4, selanjutnya dilakukan perhitungan dan diperoleh bahwa sarat *KMP. Munawar Ferry* pada saat bertolak pada kondisi sarat air rata-rata sedalam 2,57 m yang berarti melebihi sarat air maksimal 1,99 m (*overdraft*), sehingga lubang *scupper* bagian bawah pada lambung kanan buritan kapal telah terbenam dan air laut naik keatas masuk di geladak kendaraan akibat adanya tekanan gelombang laut. Kondisi ini diduga terjadi karena tangki void belakang tengah diisi dengan air laut sebagai *ballast* tetap. Hal ini sesuai dengan hasil wawancara, di mana Nakhoda menyatakan bahwa tangki void diisi dengan air laut sebagai *ballast* tetap.

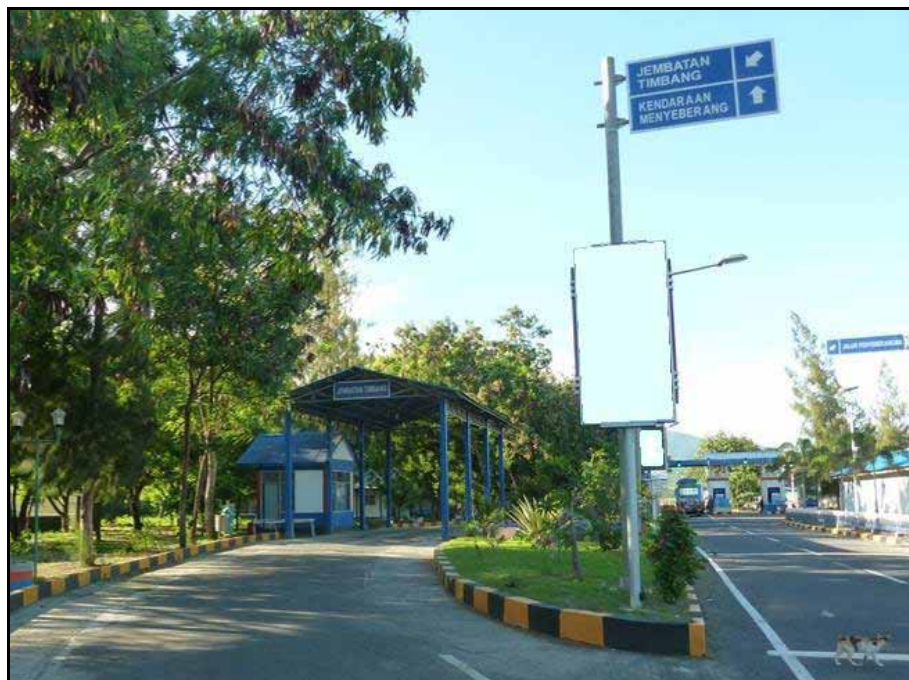
Gambar I-5: Jembatan timbang di Pelabuhan Kayangan

Setiap penumpang yang membawa kendaraan bermotor diharuskan memberikan data utama kendaraannya, yaitu jenis dan nomor polisi. Khusus untuk kendaraan angkutan barang, diharuskan untuk melakukan penimbangan berat kendaraan dan muatannya sebelum membeli tiket penyeberangan. Pelabuhan Kayangan dan Poto Tano masing-masing memiliki 1 unit jembatan timbang. Namun di dalam pelaksanaannya, jembatan ini jarang dioperasikan.

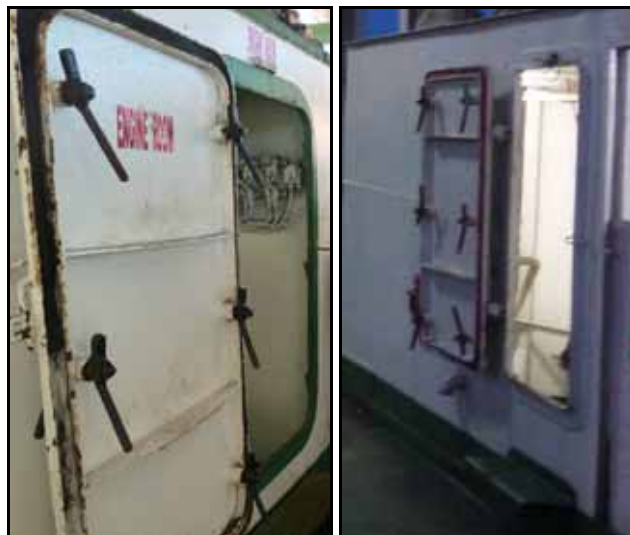
Akibat pergeseran-kendaraan yang kedua, permukaan air laut telah melampaui ketinggian ambang pintu yang menuju kamar mesin. Mudah-mudahan air laut masuk ke dalam kamar mesin dalam waktu singkat diduga karena kebiasaan umum pada Awak Kapal untuk mengunci pintu kamar mesin pada posisi terbuka.

Gambar II-1: Pintu kamar mesin pada beberapa kapal penyeberangan Kayangan — Foto Tano yang dibiarkan terbuka

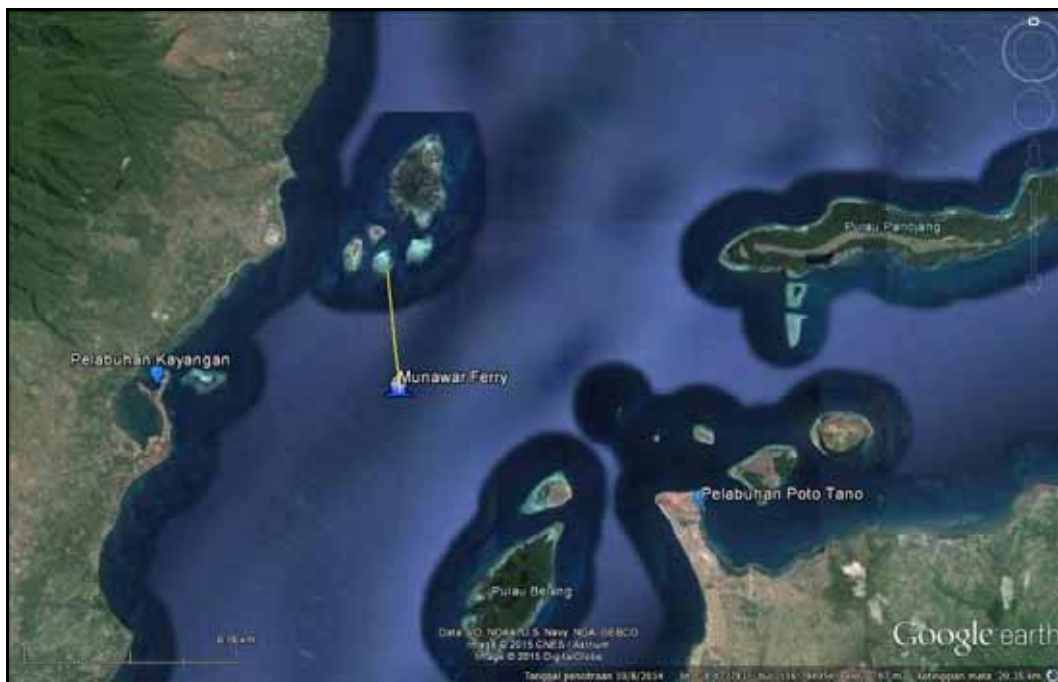
Mengetahui kapal dalam keadaan miring, Nakhoda memilih untuk mengkandaskan kapal di pulau sebelah Timur Laut Pelabuhan Kayangan. Dari segi jarak, pemilihan pulau tersebut sebagai lokasi pengkandasan kapal merupakan keputusan yang tepat mengingat jaraknya paling dekat daripada pulau lainnya sebagaimana terlihat pada Gambar II-2. Meski demikian, sebagai konsekuensinya kapal harus berputar haluan. Pada waktu *KMP. Munawar Ferry* sedang berlayar menuju Pelabuhan Poto Tano, pulau tersebut ada di buritan kiri, sehingga cara yang paling singkat untuk memutar haluan adalah dengan cikar kiri.

Gambar II-2: Pulau sebelah Timur Laut Pelabuhan Kayangan (ditunjukkan garis kuning)

Pada waktu kapal melakukan cikar, pada beberapa detik pertama kapal akan miring ke arah pusat cikar. Pada hal ini, *KMP. Munawar Ferry* yang melakukan cikar kiri, maka pusat cikar adalah di sebelah kiri kapal. Namun tidak lama setelah itu kapal akan miring menjauhi pusat cikar. Dengan demikian, tindakan memutar haluan *KMP. Munawar Ferry* dengan cikar kiri untuk menuju pulau terdekat menyebabkan benaman sisi kanan kapal menjadi lebih dalam dan volume air laut yang masuk ke dalam ruangan kapal semakin banyak.

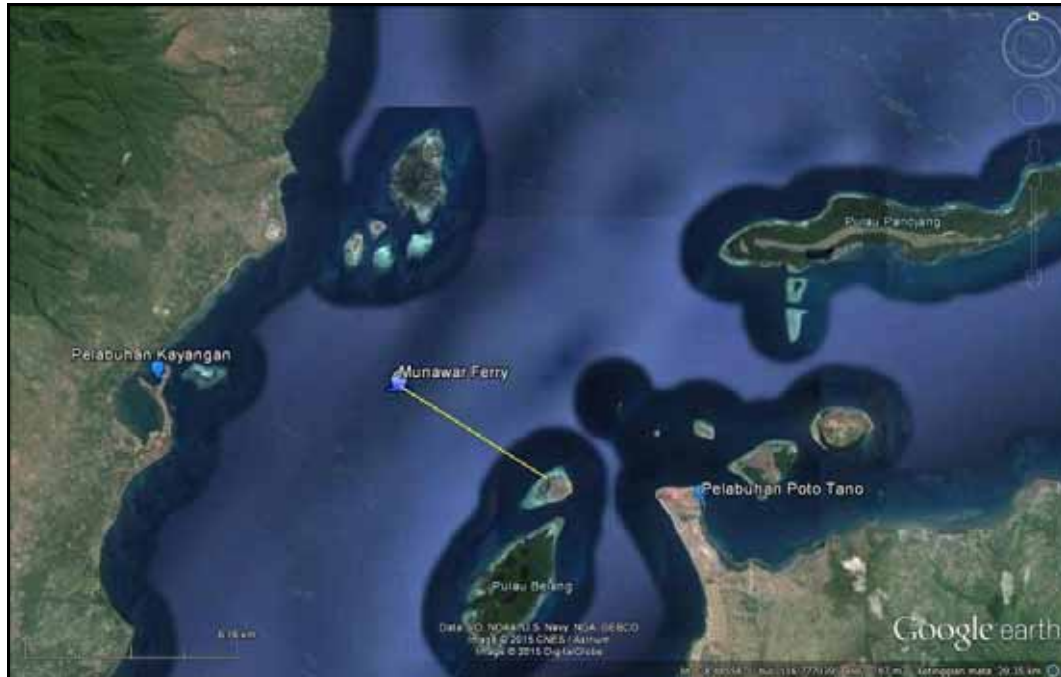
Selain pulau kecil di sebelah Timur Laut Pelabuhan Kayangan, Nakhoda sebenarnya dapat memilih Pulau lain di sebelah Utara Pulau Belang sebagaimana terlihat pada Gambar II-3.

Gambar II-3: Pulau sebelah Utara Pulau Belang (ditunjukkan garis kuning)

Pemilihan pulau kecil di sebelah Utara Pulau Belang memiliki banyak keuntungan daripada pulau di sebelah Timur Laut Pelabuhan Kayangan. Pertama, kapal tidak perlu diputar arah, sehingga resiko masuknya air akibat pengaruh cakar terhadap benaman dapat dihindarkan. Kedua, kapal tidak kehilangan kecepatan akibat berputar. Kapal cenderung akan terus bergerak ke depan, meski ada sedikit deviasi haluan yang perlu dilakukan, sehingga durasi pencapaian lokasi pengkandasan kapal menjadi lebih singkat.

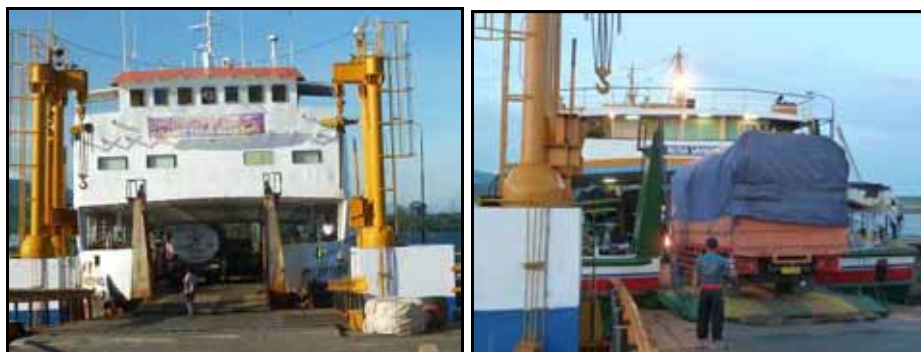
Gambar II-4: Kondisi rampa kapal dan jembatan bergerak pada beberapa kapal Pelabuhan Kayangan

Dari hasil pemantauan Tim Investigasi, jembatan bergerak yang ada di Pelabuhan Kayangan tidak pernah digerakkan untuk menyesuaikan ketinggian pintu rampa kapal dan tidak ada operator yang bertugas. Hal yang sama mungkin terjadi di Pelabuhan Poto Tano. Karena jembatan bergerak difungsikan sebagai jembatan tidak bergerak, maka konsekuensinya kapal yang harus menyesuaikan ketinggian jembatan bergerak. Pada kondisi ideal, jembatan

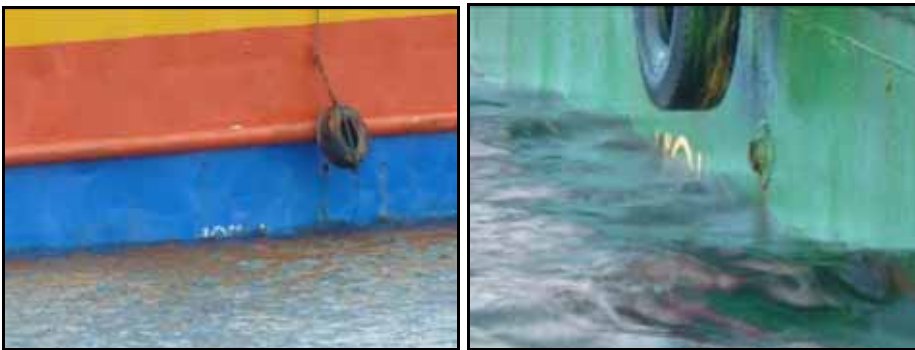
Dari hasil pengamatan Tim Investigasi selama berada di Pelabuhan Kayangan, sejumlah kapal penyeberangan memuat kendaraan dan muatan lainnya hingga garis muat maksimum terlewati.

Gambar II-5: Kondisi benaman pada beberapa kapal penyeberangan Kayangan — Poto Tano

Mengingat bahaya yang ditimbulkan ketika kapal dalam kondisi kelebihan muatan akan membahayakan keselamatan pelayar, kendaraan dan muatan, serta kapal, maka pengawasan lebih ketat dibutuhkan untuk mendukung keselamatan pelayaran, khususnya pada penyeberangan di lintasan Kayangan — Poto Tano dan sebaliknya.
