**LAPORAN FINAL**  
**KNKT-14-01-02-03**

**INVESTIGASI KECELAKAAN PELAYARAN**

**Tergulingnya *KM. B J L - I***  
**Dermaga 107 Pelabuhan Tanjung Priok, Jakarta**

**14 Januari 2014**

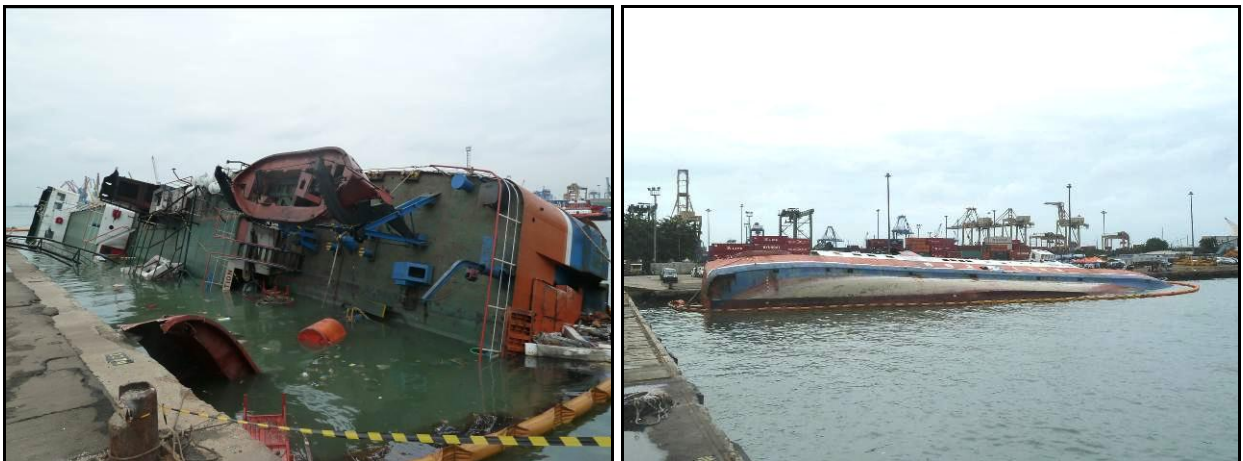
Tidak ada korban jiwa dalam kecelakaan ini. Awak kapal dan seluruh penumpang selamat. Meski demikian, lebih dari separuh bagian kapal sisi kiri terendam di dalam air beserta seluruh kendaraan di dalamnya.

**Gambar I-5: KM. B J L I terguling di Dermaga 107, Pelabuhan Tanjung Priok**

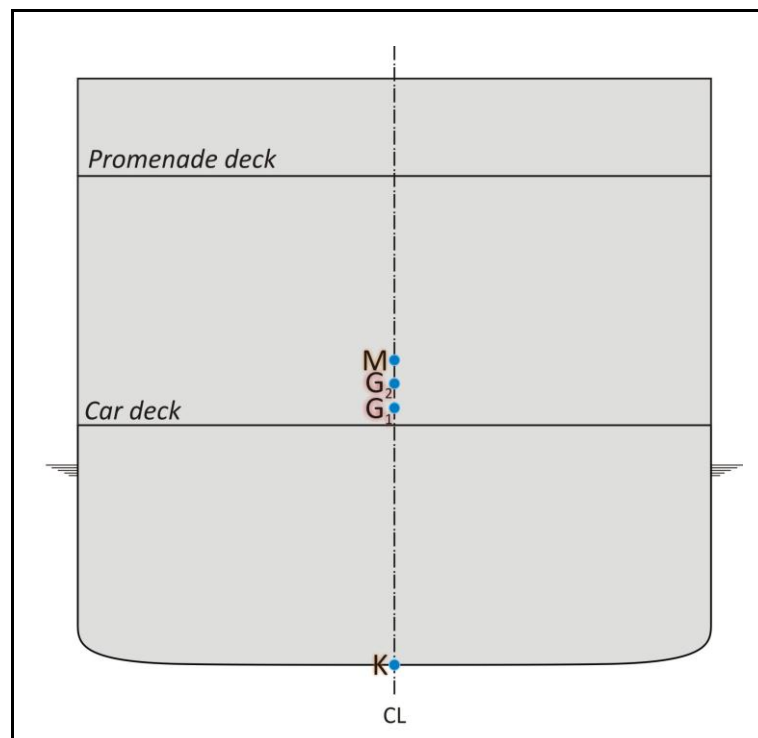
Setelah pemuatan kendaraan selesai, Awak Kapal membuat perhitungan stabilitas (*stability calculation*) untuk memastikan bahwa stabilitas kapal dalam kondisi baik. Dari perhitungan stabilitas tersebut, diketahui bahwa  $GM^6$  kapal masih positif, yaitu sebesar 1,525 m (pada gambar Gambar II-1 disimbolkan  $G_1$ ).

Meski demikian, setelah Tim Investigasi melakukan pengecekan perhitungan tersebut, diketahui bahwa telah terjadi kekeliruan perhitungan. Dengan menggunakan data pada perhitungan tersebut, seharusnya hasil perhitungan  $GM$  awal adalah 0,942 m (pada gambar Gambar II-1 disimbolkan  $G_2$ ), bukan 1,525 m sebagaimana tertulis pada dokumen perhitungan stabilitas KM. B J L I.

Gambar II-1: Titik K dan G setelah pemuatan kendaraan

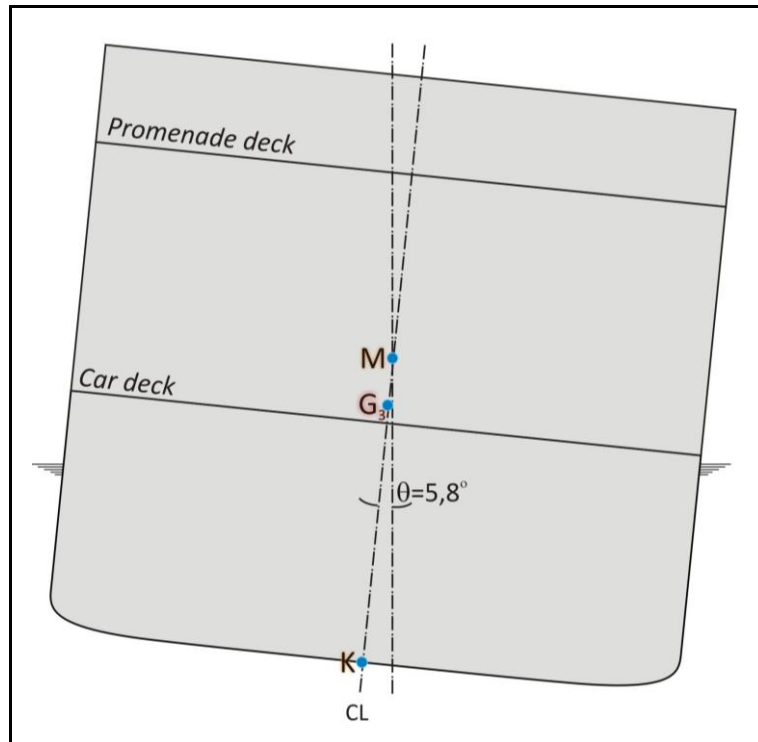
Dengan memasukkan kondisi sesuai hasil wawancara Awak Kapal di mana seluruh kendaraan selesai dimuat dan bahan bakar sudah diisi ke tangki No. 1 FOT kanan sebanyak 10 ton, maka diperoleh  $GM$  awal sebesar 0,491 m. Dengan posisi peletakan kendaraan sebagaimana dijelaskan oleh Awak Kapal, terjadi selisih momen karena beban di sisi kanan lebih besar daripada di sisi kiri, sehingga menghasilkan momen sebesar 123,49 ton.meter. Akibatnya,

kapal mengalami kemiringan ke kanan sebesar  $5,8^\circ$ . Meski demikian, keadaan ini tidak disadari karena Awak Kapal belum melakukan pemeriksaan klinometer.

Gambar II-2: Kondisi kapal setelah pengisian bahan bakar ke tangki No. 1 FOT kanan

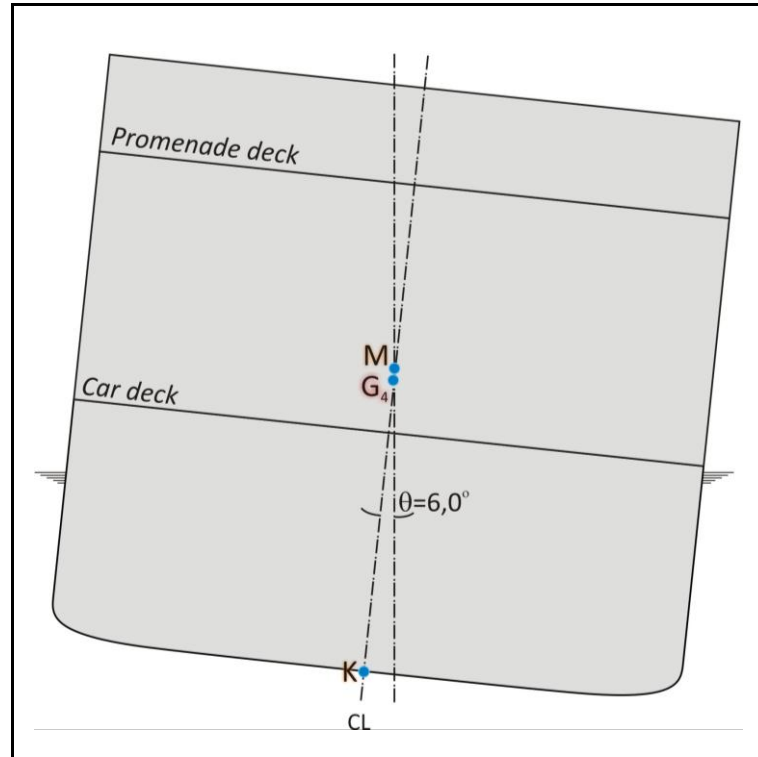
Penambahan air tawar ke tangki kanan mengakibatkan perubahan GM awal menjadi 0,506 m. Akan tetapi, adanya fluida di tangki kanan menimbulkan momen permukaan bebas tambahan pada tangki tersebut, sehingga GM setelah koreksi menjadi 0,238 m (pada gambar Gambar II-3 disimbolkan  $G_4$ ). Selain itu, kondisi tersebut juga mengakibatkan penambahan kemiringan menjadi  $16,6^\circ$ .

Adanya tali tambat ke bolder (*bollard*) di dermaga mengakibatkan penambahan kemiringan ke kanan tidak terasa bertambah karena tertahan tali. Pembacaan kemiringan di inklinometer yang menunjukkan kemiringan sekitar  $6^\circ$  menguatkan hal tersebut.

Gambar II-3: Stabilitas setelah pengisian air tawar ke tangki FWT 2 kanan

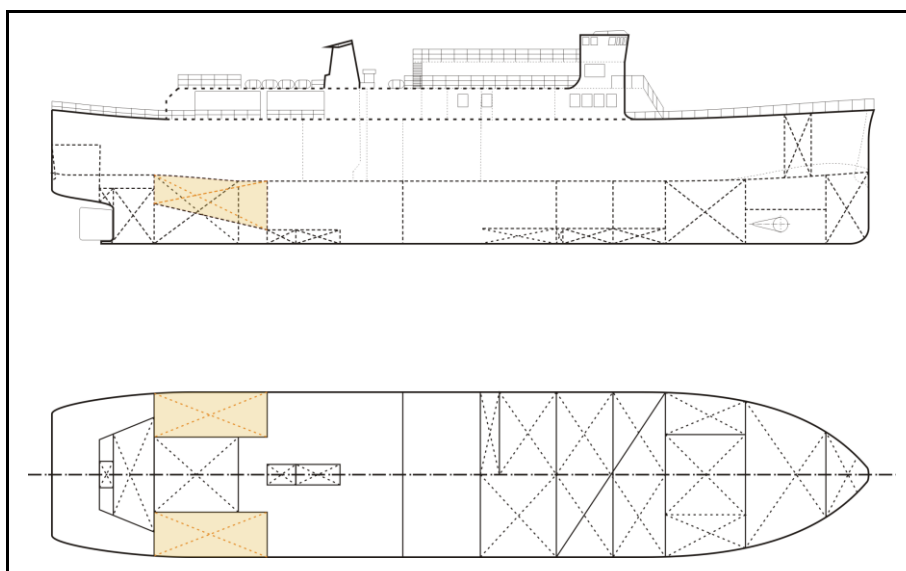
Untuk menstabilkan kemiringan kapal, Nakhoda memerintahkan untuk mengisi *heeling tank* kiri agar kapal kembali tegak. Akan tetapi, kondisi ini justru membuat kapal terus miring ke kiri hingga akhirnya terguling ke kiri.

Gambar II-5: Posisi heeling tank

Dalam pengoperasiannya, *heeling tank* harus diisi secara cermat dan hati-hati karena memiliki VCG tinggi.

Sebelum melakukan tindakan pengisian *heeling tank*, Nakhoda perlu melakukan perhitungan stabilitas sebagaimana proses pada pengisian/pembuangan fluida ataupun dalam proses muat/bongkar kendaraan dari/ke kapal.

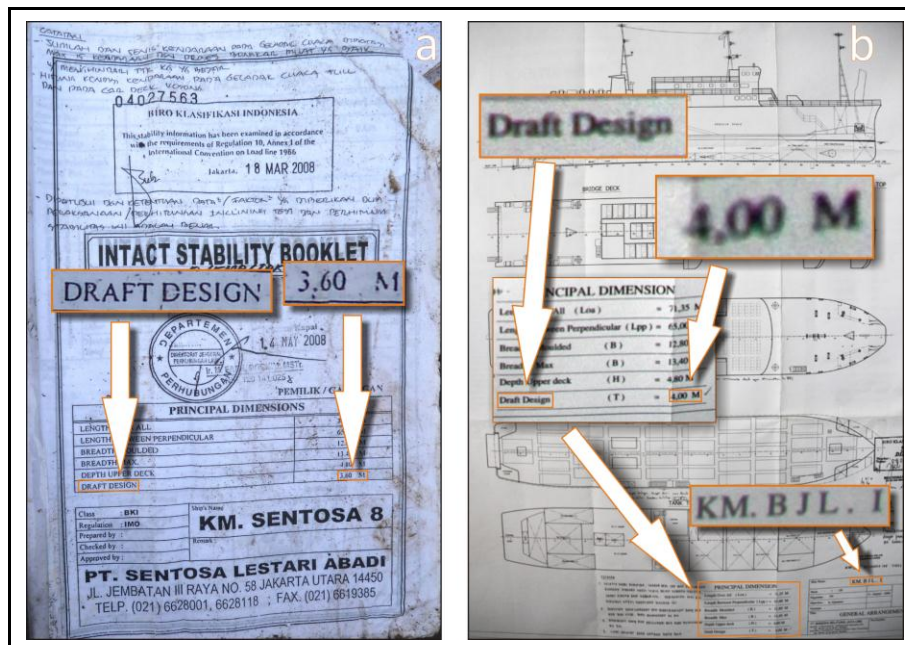
Terjadinya modifikasi tersebut menjadikan tinggi benaman *KM. B J L I* menjadi berubah dari 3,6 m menjadi 4,0 m yang mengakomodasi adanya muatan berupa kendaraan di *promenade deck*. Hal ini terlihat dari dokumen kapal ketika masih bernama *KM. Sentosa 8*.

Gambar II-6: a) Benaman *KM. Sentosa 8*; b) Benaman *KM. B J L I*

Berdasarkan perhitungan, jika pada saat kejadian *KM. B J L I* tidak menggunakan *promenade deck* sebagai geladak kendaraan (tidak ada kendaraan di *promenade deck*), maka *KM. B J L I* akan memiliki GM setelah koreksi setinggi 0,383 m. Sedangkan pada kondisi sesuai fakta, dari hasil perhitungan diketahui GM setelah koreksi *KM. B J L I* adalah setinggi 0,253 m. Dengan demikian, penggunaan *promenade deck* sebagai geladak kendaraan telah meningkatkan titik berat keseluruhan dan mengurangi GM.
