**LAPORAN AKHIR**  
**KNKT-14-04-03-03**

**INVESTIGASI KECELAKAAN PELAYARAN**

Tubrukan antara ***KM. Journey*** dengan  
***KM. Fatima III dan KM. Lambelu***

Di sekitar ***Buoy 10*** Alur Pelayaran Pelabuhan Tanjung Perak,  
Surabaya

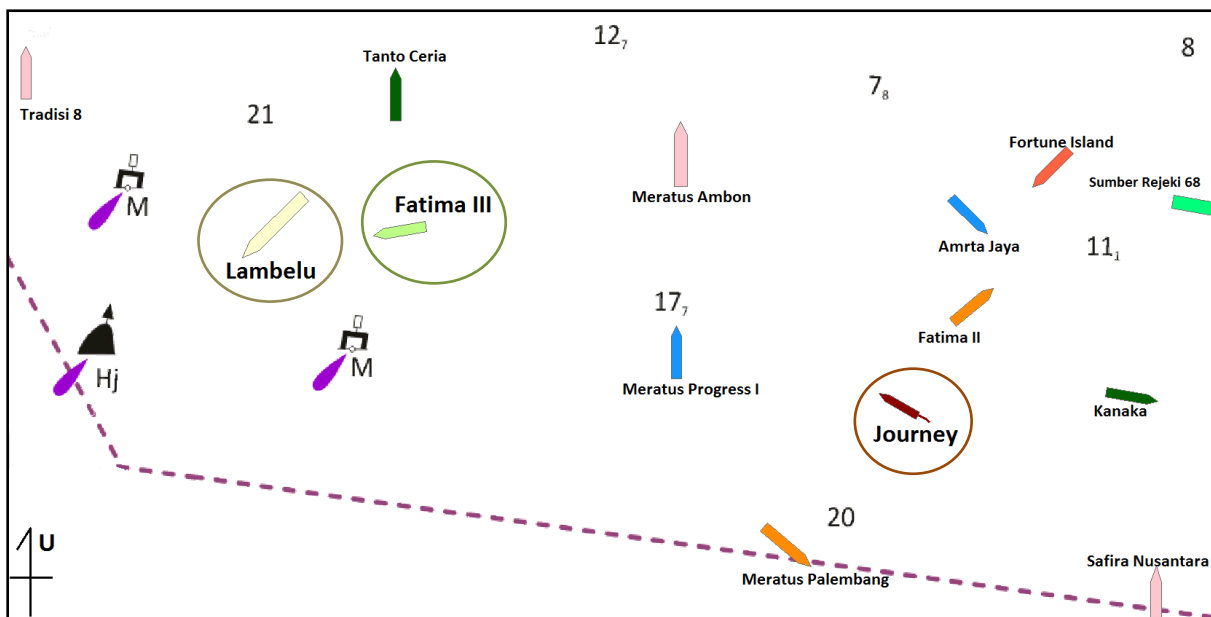
Pukul 0200, Nakhoda selanjutnya menghubungi Petugas Radio Pandu dan memutuskan bergerak ke ambang luar tanpa pandu. Kapal selanjutnya mengangkat jangkar untuk selanjutnya memulai pelayaran. Nakhoda memerintahkan Mualim III yang bertugas di haluan agar jangkar kiri diposisikan siap (*standby*). Pada saat itu, di anjungan kapal terdapat Nakhoda, Mualim I, Mualim II, Markonis, dan Jurumudi Jaga. Sementara itu di kamar mesin terdapat KKM, Masinis II, Juru minyak Jaga, dan Kadet<sup>7</sup>. Kapal terus bergerak ke arah Barat laut dengan haluan 296 kecepatan sekitar 3 knot. Kapal maju dengan mesin setengah dan kemudi kanan 20. Pada saat ini, terdapat 2 kapal yang sedang labuh jangkar pada haluan sisi kiri kapal yaitu *KM. Meratus Palembang* dan *KM. Meratus Progress I*. Sedangkan pada sisi haluan kanan juga terdapat 3 kapal yaitu *KM. Amrta Jaya*, *KM. Kanaka* dan *KM. Fatima II*.

*Gambar I-6: Posisi awal KM. Journey sebelum berangkat dan posisi kapal-kapal lain di sekitarnya*

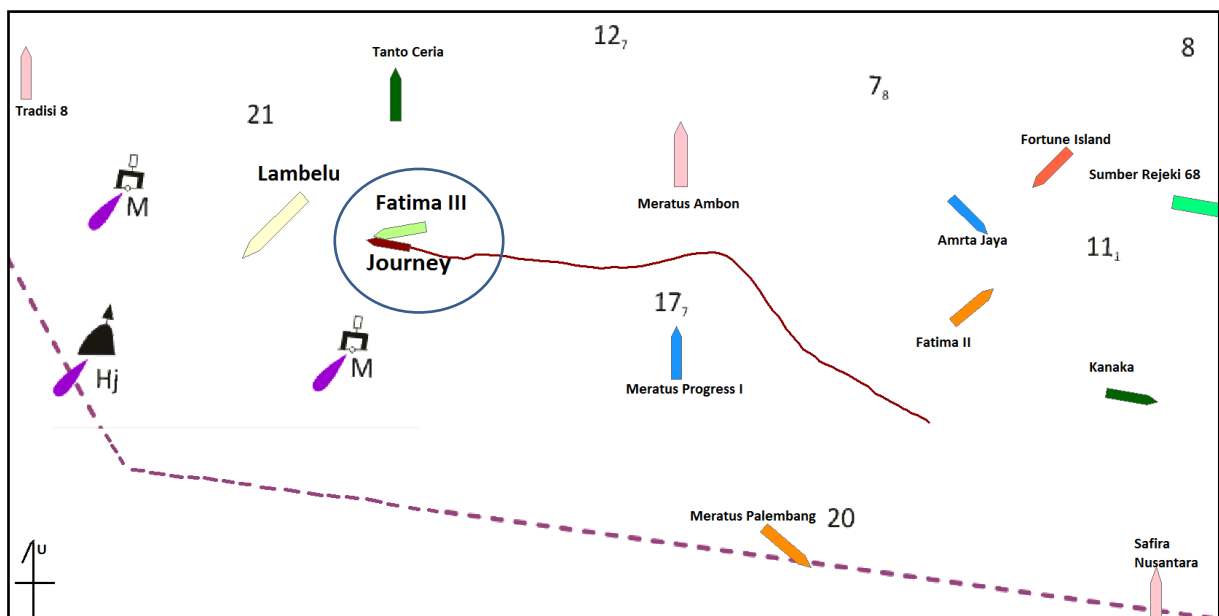
Gambar I-7: Posisi Tubrukan *KM. Journey* dengan *KM. Fatima III*  
(Ket: garis coklat menunjukkan alur pergerakan *KM. Journey*)

Pukul 0213¼, lambung kanan *KM. Journey* antara palkah 2 dan 3 membentur bagian *bulbousbow* *KM. Fatima III* yang sedang berlabuh jangkar di area yang sama. Dari kamar mesin, KKM *KM. Journey* merasa kapal mulai miring ke kanan.

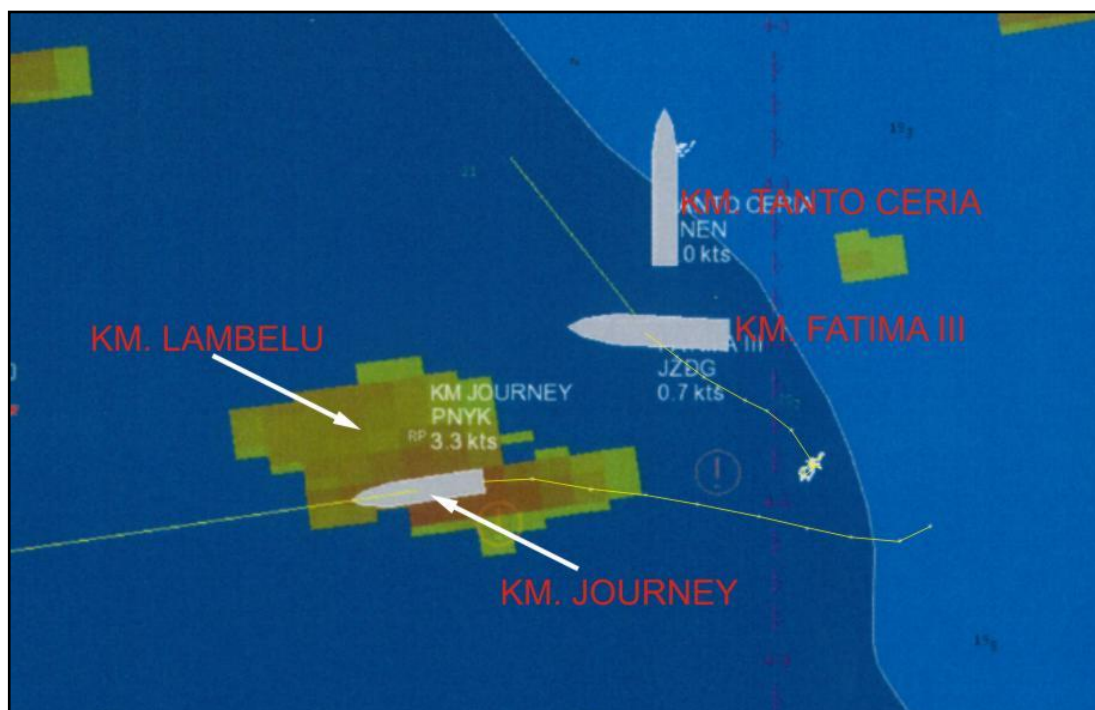
Pukul 0217 ½, awak kapal *KM. Lambelu* menyampaikan kepada petugas radio pandu bahwa *KM. Lambelu* telah ditubruk oleh *KM. Journey*.

*Gambar I-8: Cuplikan gambar rekaman data VTS Tanjung Perak saat KM. Journey menubruk KM. Lambelu*

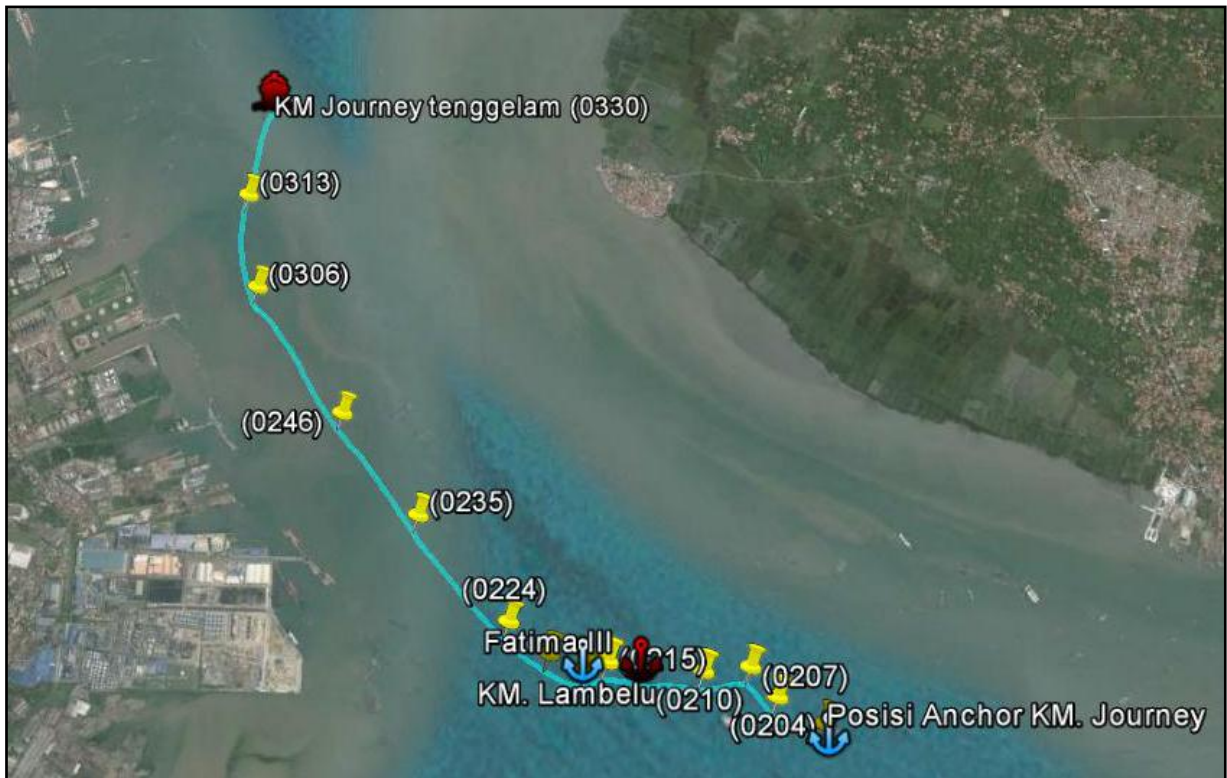
Pada pukul 0330, *KM. Journey* tenggelam sepenuhnya di Alur Pelayaran Barat Surabaya pada posisi 7° 9.050' S / 112° 40.430' T.

Gambar I-9: Pergerakan *KM. Journey* mulai dari berangkat sampai dengan posisi akhir kapal tenggelam

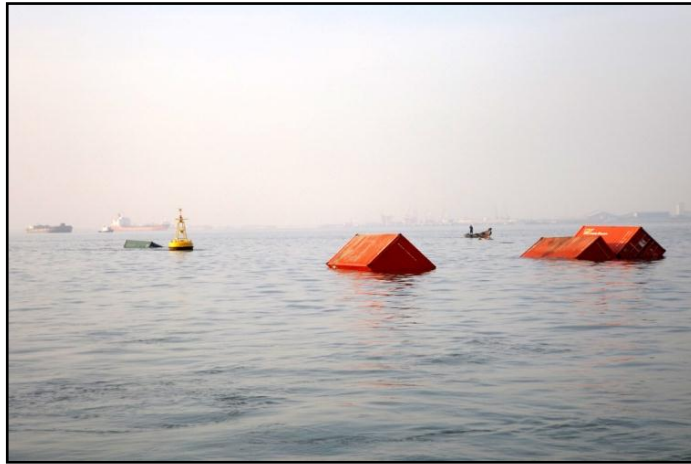
Setelah tubrukan dengan *KM. Fatima III*, *KM. Journey* diperkirakan mengalami kerusakan pada lambung kanan antara palka 2 dan 3. Tubrukan ini mengakibatkan air mulai masuk ke dalam palkah dan menyebabkan kapal miring sehingga akhirnya tenggelam di Alur Pelayaran Barat Surabaya. Beberapa peti kemas jatuh dan hanyut di perairan selat Madura. Kondisi demikian dapat mengganggu keselamatan alur pelayaran.

*Gambar I-10: Peti kemas KM. Journey yang mengapung di sekitar buoy 10*

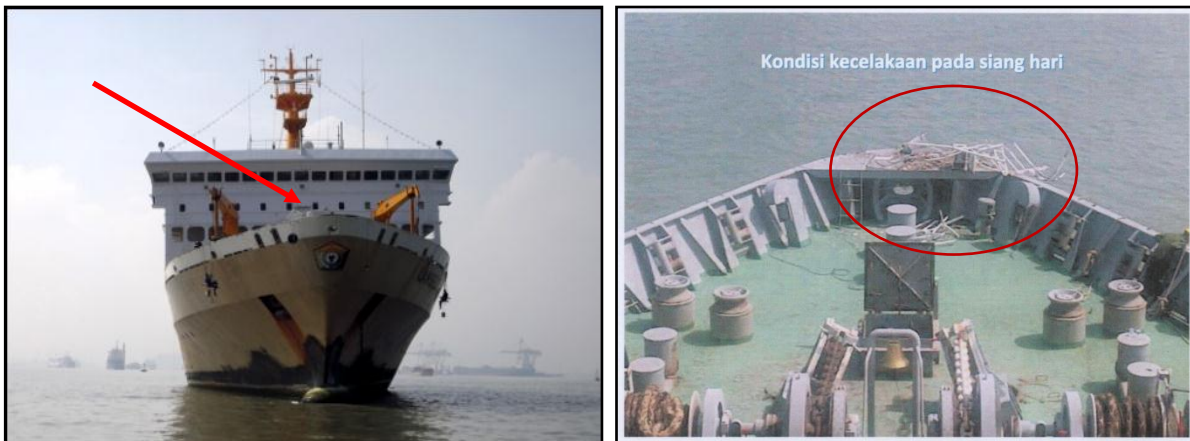
Sebagai akibat senggolan dengan *KM. Journey*, *KM. Fatima III* mengalami goresan dan penyok sepanjang 2 meter pada bagian *bulbousbow*. Sedangkan *KM. Lambelu* mengalami kerusakan pada bagian tiang haluan dan goresan pada linggi haluan serta lambung kiri depan.

*Gambar I-11: Kerusakan pada KM. Lambelu akibat ditubruk KM. Journey*

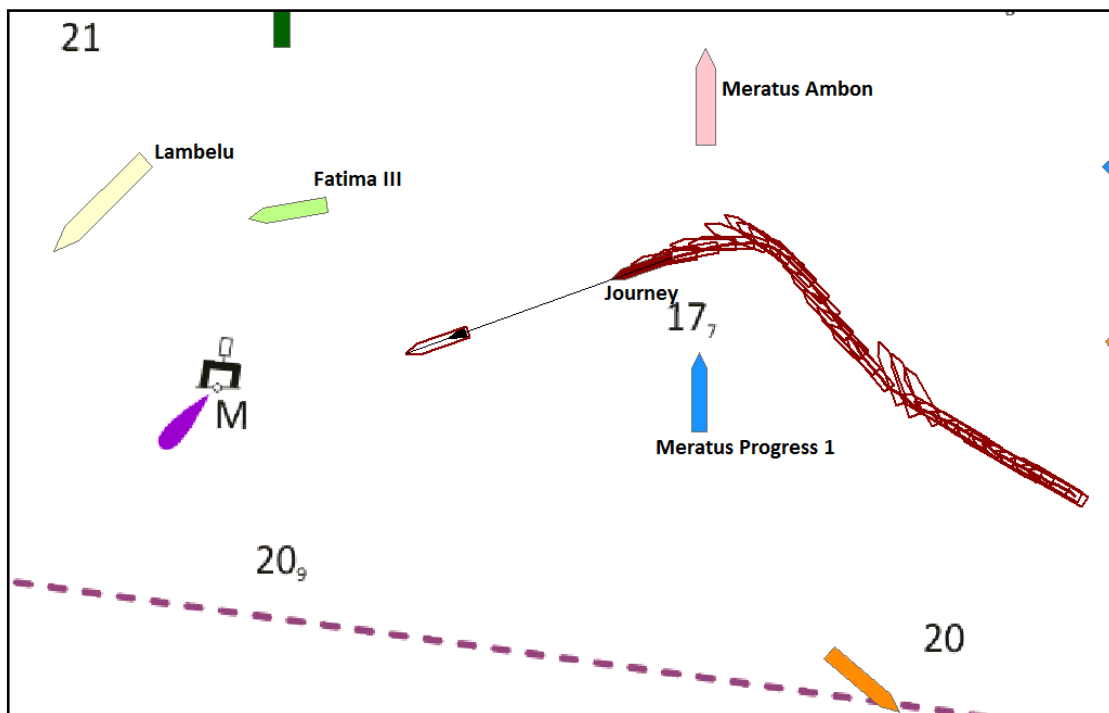
Pada awal keberangkatannya, *KM. Journey* mengambil haluan di antara 4 kapal yang berada di haluan kanan dan kirinya. Setelah *KM. Journey* melewati 2 kapal yang berada di haluan kirinya, Nakhoda memutuskan untuk merubah haluan ke arah barat dengan mesin maju penuh. Dari data posisi kapal yang direkam oleh stasiun VTS PT. Pelabuhan Indonesia III, tampak bahwa Nakhoda mengarahkan *KM. Journey* untuk berlayar menuju ke Alur Pelayaran Surabaya dengan mengarahkan kapal ke sekitar haluan 251 atau melewati sisi kiri jauh *KM. Fatima III* dan *KM. Lambelu*.

Gambar II-1: Posisi dan haluan KM. Journey pada pukul 0209 atau 4 menit sebelum tubrukan (ket: garis hitam dan tampilan kapalnya merupakan proyeksi perkiraan pergerakan kapal)

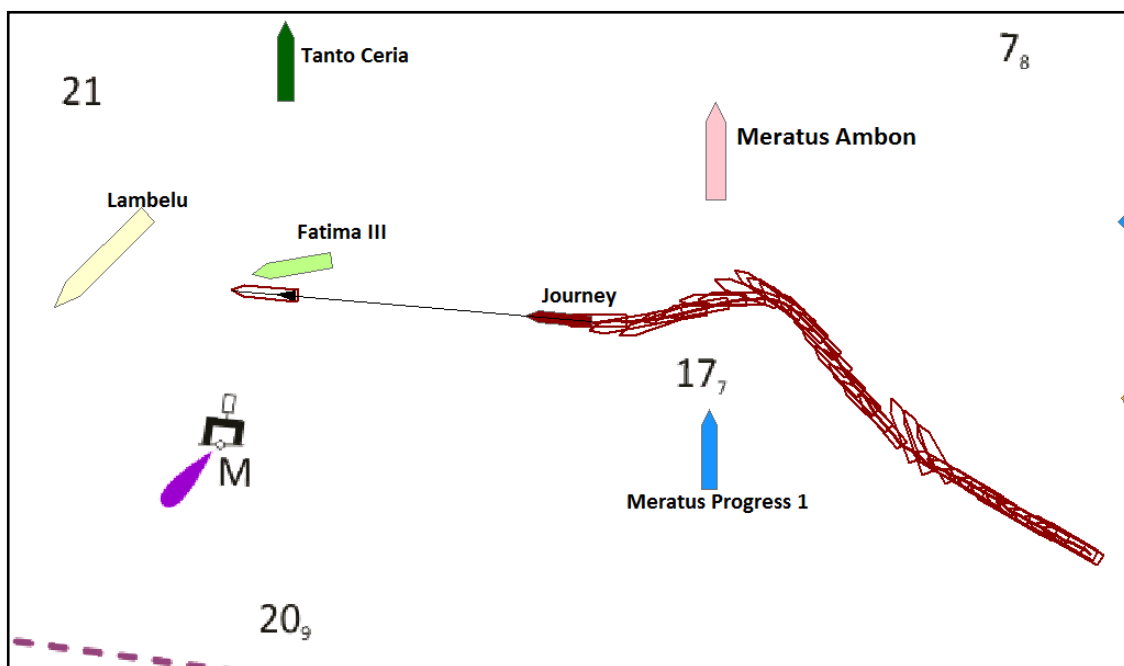
Setelah posisi kapal dirasa bebas, Nakhoda memerintah mesin untuk dioperasikan maju penuh. Pada saat Nakhoda merasakan kapal hanyut, mesin kapal telah dalam kondisi maju penuh. Kecepatan kapal secara bertahap bertambah. Data pergerakan kapal menunjukkan bahwa meskipun kapal digerakkan dengan mesin maju penuh, kapal mulai tampak hanyut dengan arah pergerakan kapal menuju ke posisi KM. Fatima III (Gambar II-2).

Gambar II-2: Analisis pergerakan KM. Journey pada saat 3 menit sebelum tubrukan dengan KM. Fatima III.

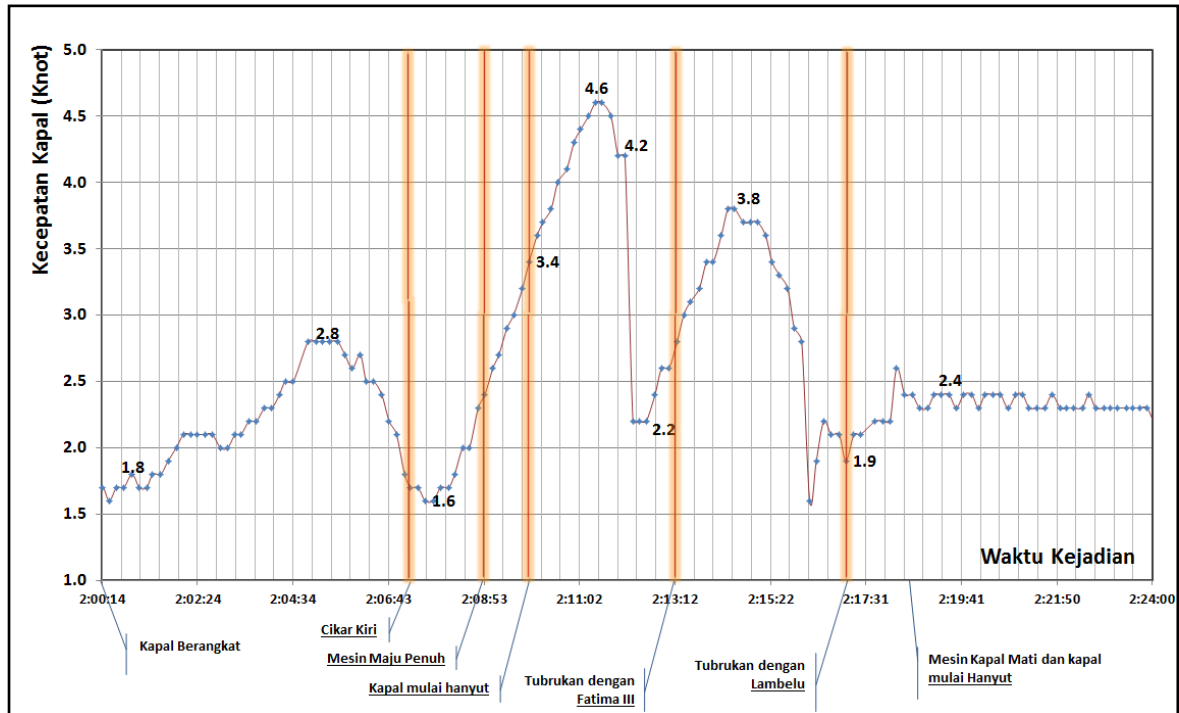
Data pergerakan kapal menunjukkan bahwa meskipun perintah anjungan untuk menggerakkan mesin kapal dengan maju penuh, kecepatan *KM. Journey* mencapai 4.6 knots sebelum akhirnya kecepatan dimaksud turun signifikan ke 2,2 knot dalam kurun waktu sekitar 10 detik.

Gambar II-3: Grafik kecepatan *KM. Journey* berdasarkan data AIS yang terekam oleh Stasiun VTS

Penurunan kecepatan kapal dimaksud terjadi pada saat kapal dalam potensi tubrukan yang jelas atau kapal dalam posisi kritis. Dengan kecepatan 2.2 knot dapat diartikan kapal bergerak hanyut mengikuti kecepatan arus. Terjadinya penurunan kecepatan kapal pada saat posisi kapal dalam kondisi kritis ini dapat disebabkan oleh banyak hal namun dapat dikategorikan dalam 2 aspek: aspek operasi dan aspek teknis. Dari segi aspek teknis, tidak ada informasi yang menyatakan bahwa mesin mengalami gangguan maupun kerusakan kinerja sistem penggerak utama kapal. Dimungkinkan penurunan kecepatan kapal terjadi akibat aspek operasional. Dikarenakan jarak kedua kapal sudah sangat dekat (1,5 kabel), Nakhoda memerintahkan mesin kapal untuk berhenti (*stop engine*). Dalam kondisi demikian, kapal kehilangan daya dorong dan semakin bergerak menuju ke posisi *KM. Fatima III*. Data kecepatan menunjukkan kecepatan kapal kembali naik ke 2.6 knot sebelum terjadi tubrukan. Namun demikian jarak kedua kapal tidak memberikan ruang olah gerak yang cukup bagi *KM. Journey* untuk menghindari bahaya tubrukan.
