**KOMITE NASIONAL KESELAMATAN TRANSPORTASI
REPUBLIK INDONESIA**

FINAL
KNKT.14.07.04.03

Laporan Investigasi Kecelakaan Pelayaran

**Terbakarnya *KMP. Gelis Rauh*
Di Perairan Selat Lombok
17 Juli 2014**

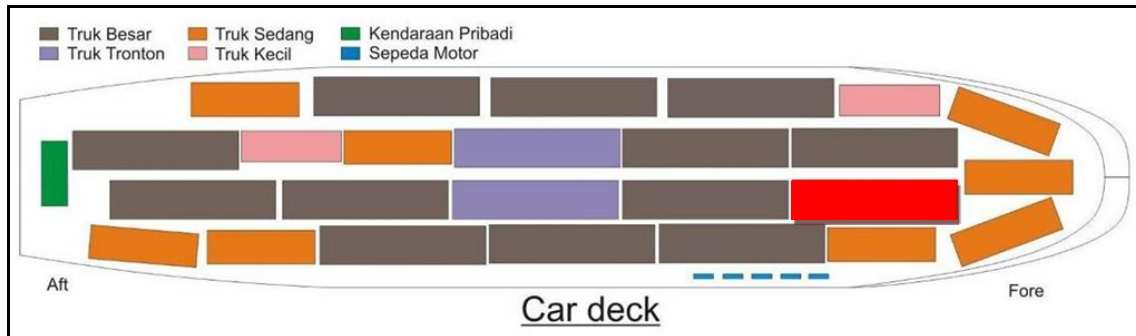
Gambar I-4: Posisi titik awal kendaraan berdasarkan saksi mata (kotak merah)

Setibanya di geladak kendaraan, Awak Kapal tersebut melihat adanya api yang menyala di salah satu kendaraan truk di geladak kendaraan. Kejadian tersebut segera dilaporkan kepada Perwira Jaga (Mualim I) yang sedang berada di anjungan. Selanjutnya, Mualim I segera meneruskan laporan kebakaran ini kepada Nakhoda.

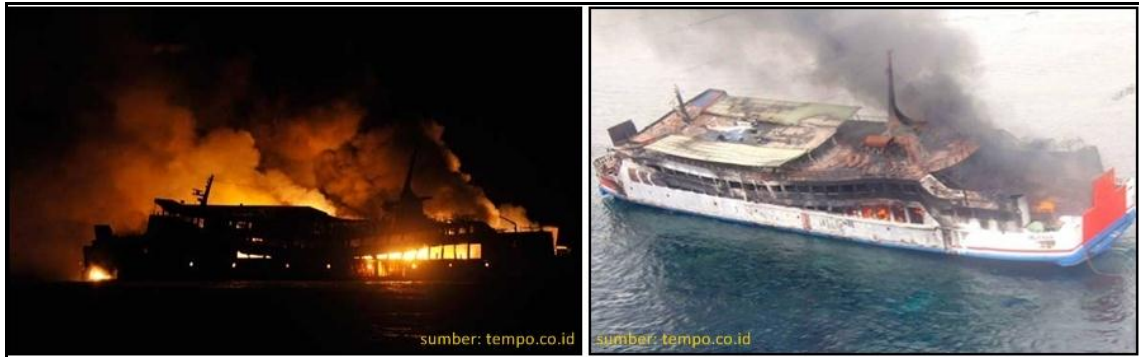
Gambar I-5: Kondisi kapal saat terbakar

Dibutuhkan waktu sampai dengan keesokan harinya hingga api padam dengan sendirinya. Akibat mesin kapal yang mengalami *blackout*, kapal selanjutnya larat terbawa arus dan kemudian kandas di pantai sebelah Selatan Pelabuhan Padangbai.

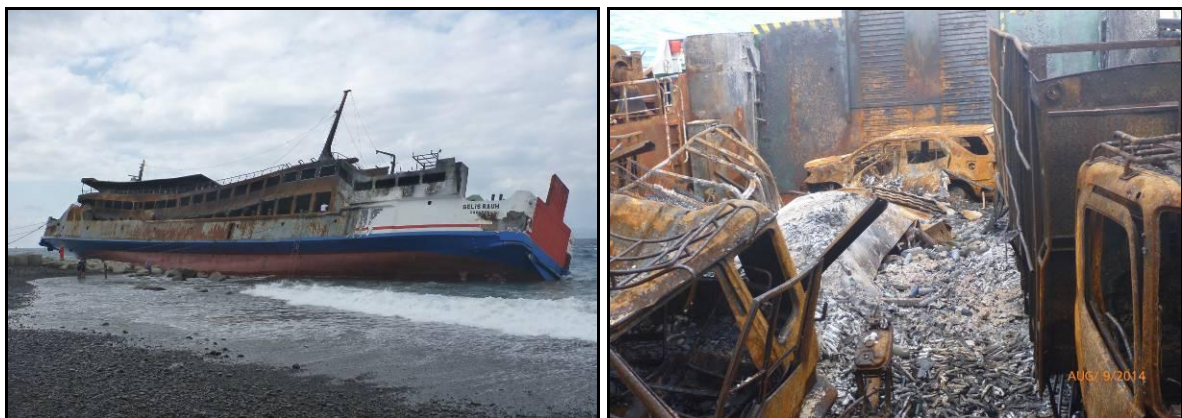
Gambar I-6: Kondisi sisi kiri kapal (kiri) dan geladak kendaraan bagian buritan (kanan)

Secara umum, kebakaran menghancurkan sebagian besar bagian kapal dan membuat kapal tidak lagi dapat dioperasikan, khususnya pada bagian geladak kendaraan, akomodasi, hingga anjungan. Sedangkan kerusakan di kamar mesin terjadi karena banyaknya air yang masuk ketika proses pemadaman dan adanya sobekan pada plat lambung yang disebabkan pengkandasan KMP. Gelis Rauh di Pantai Klungkung, Bali.

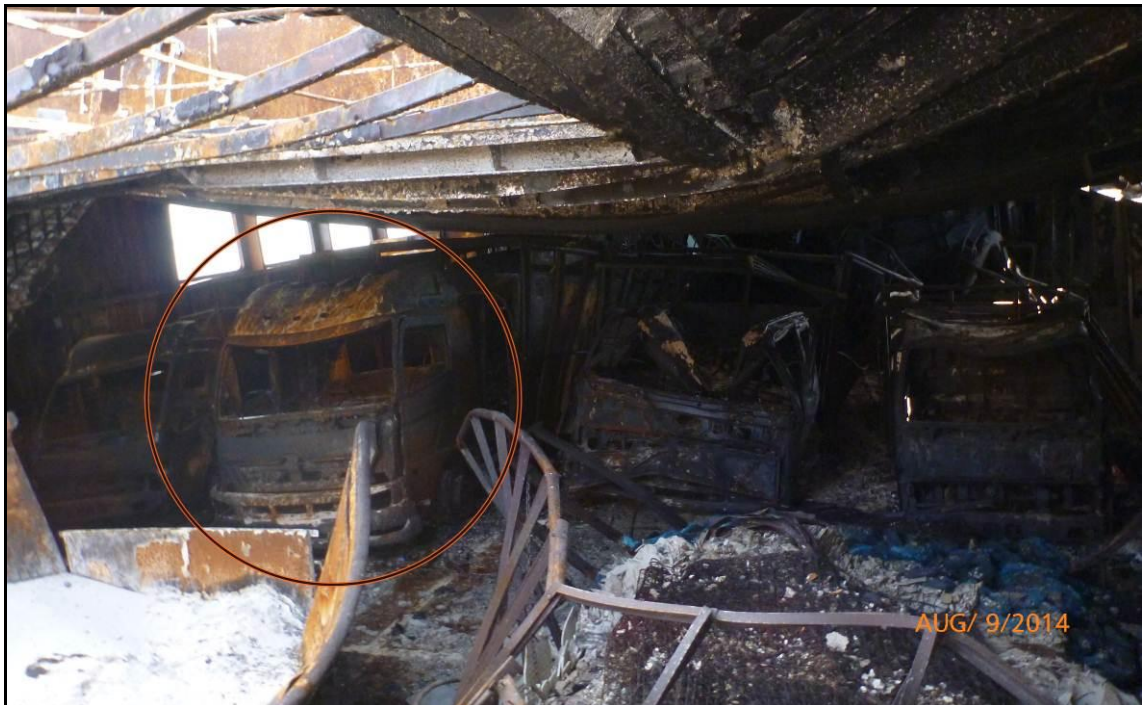
Gambar II-1: Posisi truk yang teridentifikasi sebagai awal terjadinya kebakaran (tanda lingkaran)

Kebakaran pertama kali diidentifikasi dan dilaporkan oleh seorang pengemudi yang tengah berada di geladak kendaraan. Dari pernyataan saksi dimaksud, api terlihat pada truk bak muatan yang tertutup terpal warna biru dari salah satu kendaraan truk besar. Dari foto yang diambil di atas kapal pasca kejadian, diketahui jenis kendaraan di mana awal kebakaran terjadi.

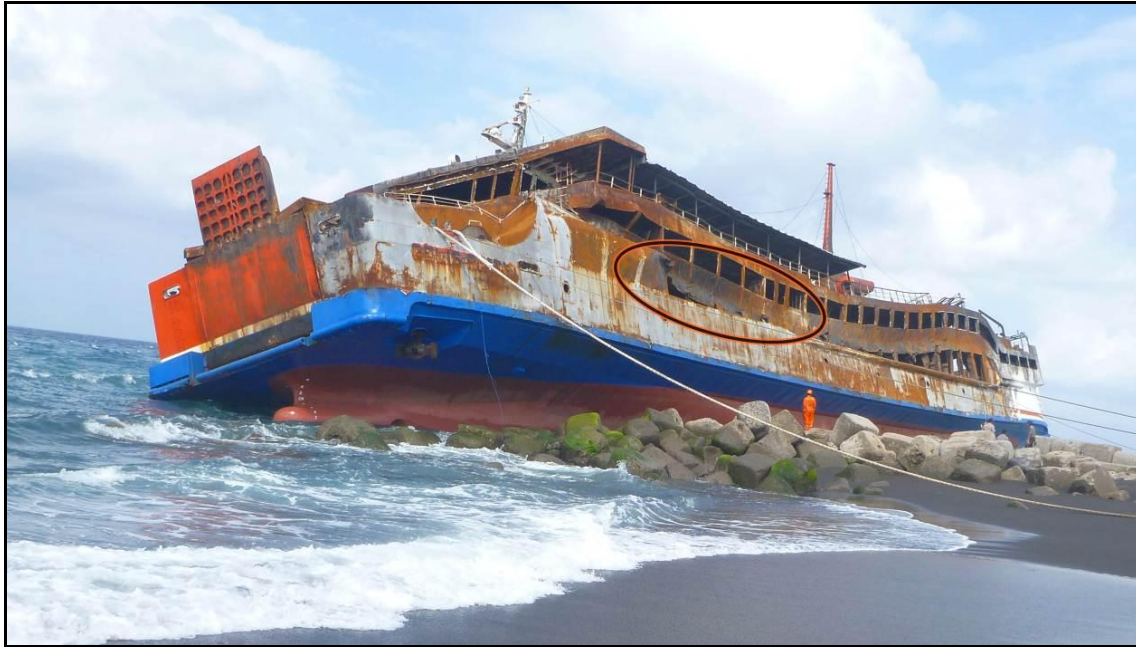
Gambar II-2: Area awal kebakaran (tanda lingkaran)

Analisis terhadap foto kerusakan kapal pada geladak kendaraan, tepatnya di bawah ruang penumpang menunjukkan adanya pola distribusi penyebaran panas yang menyebabkan kerusakan paling berat. Balok penumpu di bawah ruang penumpang mengalami lendutan yang paling besar, sehingga kondisi ini mengindikasikan bahwa tepat di bawah lendutan tersebut mengalami proses pemanasan yang tinggi dalam waktu yang lebih lama dibandingkan lokasi lainnya.

Tim Investigasi tidak dapat menentukan jenis muatan yang diduga kuat sebagai pemicu terjadinya kebakaran secara lebih spesifik dikarenakan dokumen muatan turut terbakar. Meski demikian, timbulnya titik api pada material yang mudah terbakar dengan sendirinya diduga kuat sebagai penyebab awal kebakaran tersebut.

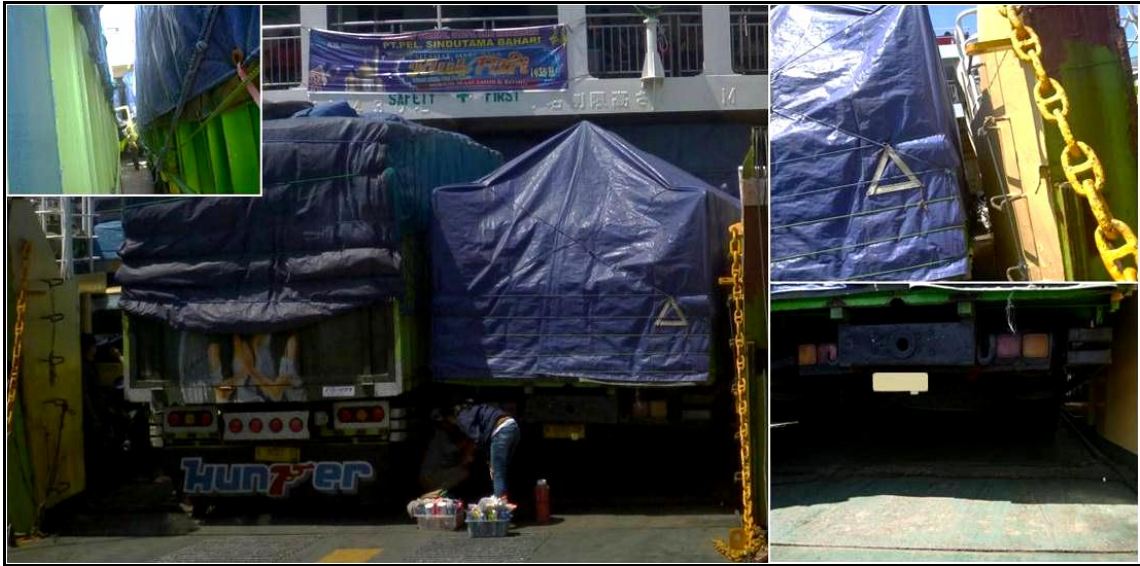
Gambar II-3: Hasil uji petik jarak antar kendaraan pada kapal penyeberangan Padangbai – Lembar

Dari pemantauan terhadap pengaturan jarak minimal kendaraan di geladak kendaraan pada kapal-kapal penyeberangan Padangbai – Lembar, kondisi yang terjadi tidak sesuai dengan yang disebutkan dalam standar pelayanan minimal di atas. Fakta yang terjadi, jarak antar kendaraan maupun antara kendaraan dengan dinding kapal pada sisi, depan, dan belakang kendaraan kurang daripada ketentuan tersebut. Kondisi tersebut dapat terjadi akibat kurangnya pengawasan regulator, tepatnya syahbandar setempat atas pelaksanaan aturan tentang standar pelayanan minimal tersebut.

Dampak dari kendaraan yang berdekatan dengan kendaraan lain atau dinding kapal adalah pengurangan aksesibilitas Awak Kapal upaya pemadaman kebakaran. Dengan celah antar kendaraan yang sempit, Awak Kapal tidak dapat membawa peralatan pemadam kebakaran apapun secara leluasa. Penggunaan APAR, hidran, dan baju tahan api (*fireman outfit*) membutuhkan ruang yang luas untuk dapat bergerak secara aman, baik bagi pengguna maupun Awak Kapal lain di dekatnya. Adapun jika Awak Kapal memaksa mendekati titik awal kebakaran, tindakan tersebut membahayakan Awak Kapal karena jarak kendaraan yang rapat memudahkan api menjalar dengan cepat ke berbagai kendaraan lain di dekatnya, sehingga Awak Kapal akan terperangkap api dan tidak dapat kembali.

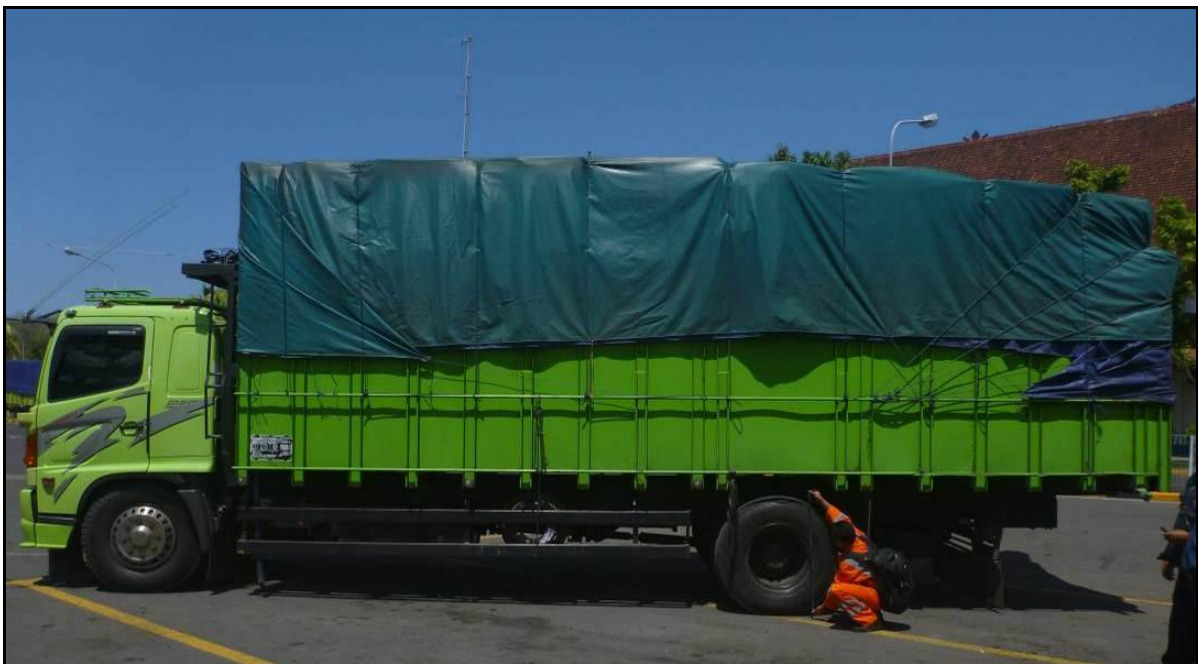
Gambar II-5: Salah satu kendaran pengangkut muatan

Meskipun pelaporan jenis dan isi muatan yang diangkut di dalam truk penting untuk mengurangi potensi terjadinya kebakaran di atas kapal, namun untuk rute penyeberangan jarak pendek belum ada ketentuan yang mempersyaratkan tentang kewajiban untuk melaporkan hal tersebut. Tanpa adanya peraturan tersebut, Awak Kapal dan petugas Syahbandar setempat tidak dapat memperkirakan jenis dan berat muatan di atas kendaraan pengangkut muatan karena pada umumnya muatan ditutup dengan terpal.

Proses pelaporan muatan seyogyanya dapat dilakukan oleh pemilik muatan maupun supir kendaraan dengan melampirkan surat jalan muatan sebagai salah satu persyaratan ketika akan memasuki kawasan pelabuhan penyeberangan. Selanjutnya, salinan surat jalan muatan ini juga dapat sebagai lampiran atau pertinggal di kapal untuk referensi pengajuan surat persetujuan berlayar. Otoritas keselamatan setempat dapat melakukan penilaian secara cepat terkait jenis muatan yang diangkut oleh truk yang ada di kapal penyeberangan. Identifikasi secara tepat terhadap isi muatan kendaraan diperlukan sehingga resiko kebakaran di atas kapal penyeberangan dapat diminimalkan.

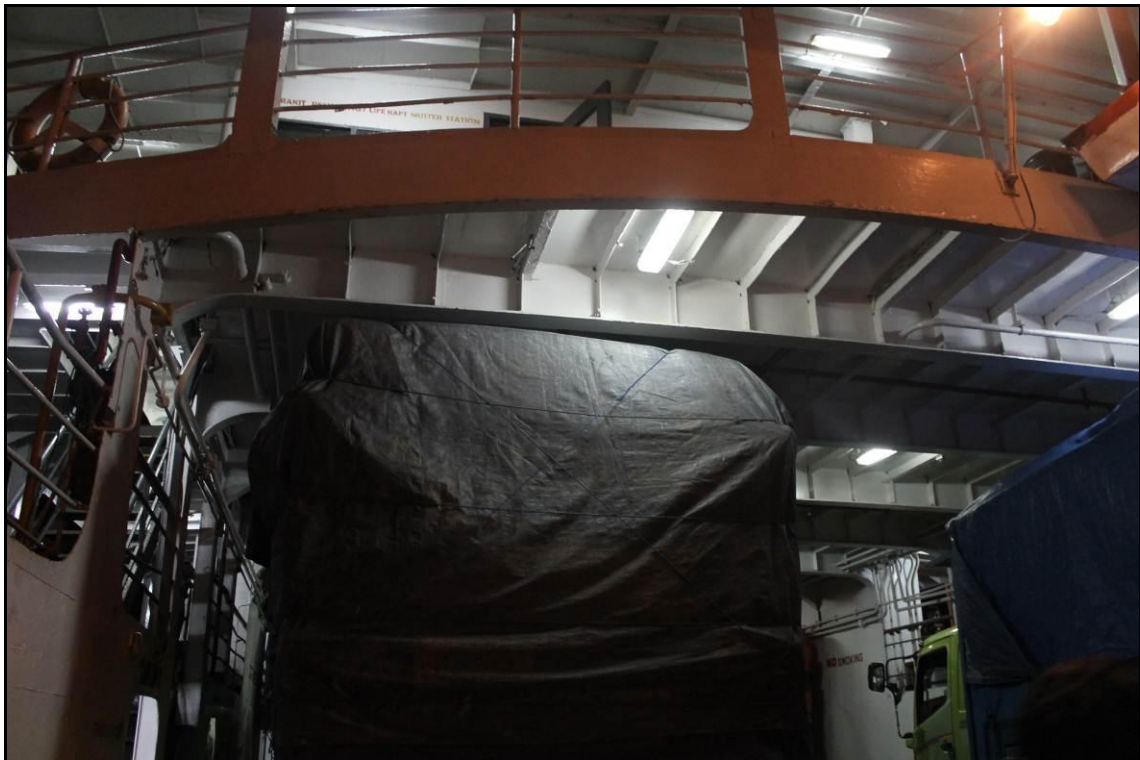
Gambar II-7: Temuan tinggi muatan kendaraan truk pada saat survey

Dari pelaksanaan survey juga didapati bahwa masih ada muatan kendaraan yang tinggi hingga mencapai, atau bahkan melewati, tinggi geladak. Kondisi ini juga akan berimbas pada efektifitas *sprinkler* untuk menahan kebakaran di geladak kendaraan.

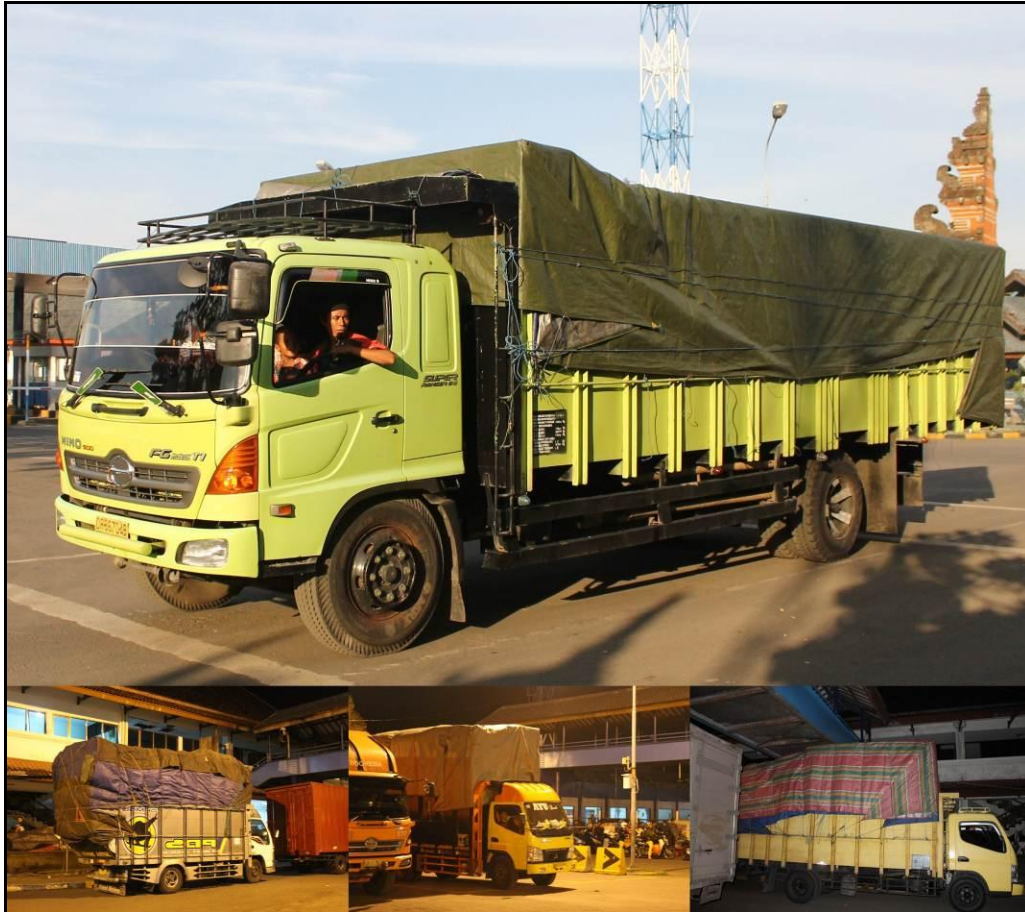
Gambar II-8: Profil truk tronton (atas) dan truk sedang (bawah) pada penyeberangan Padangbai – Lembar

Dari hasil pengamatan terhadap truk yang menggunakan jasa angkutan penyeberangan lintas Padangbai – Lembar, diketahui bahwa muatan truk lebih banyak diangkut pada malam hari dibandingkan siang hari. Selain itu, truk ini sebagian besar membutuhkan waktu rata-rata 4-5 jam di area parkir pelabuhan sebelum masuk ke kapal.

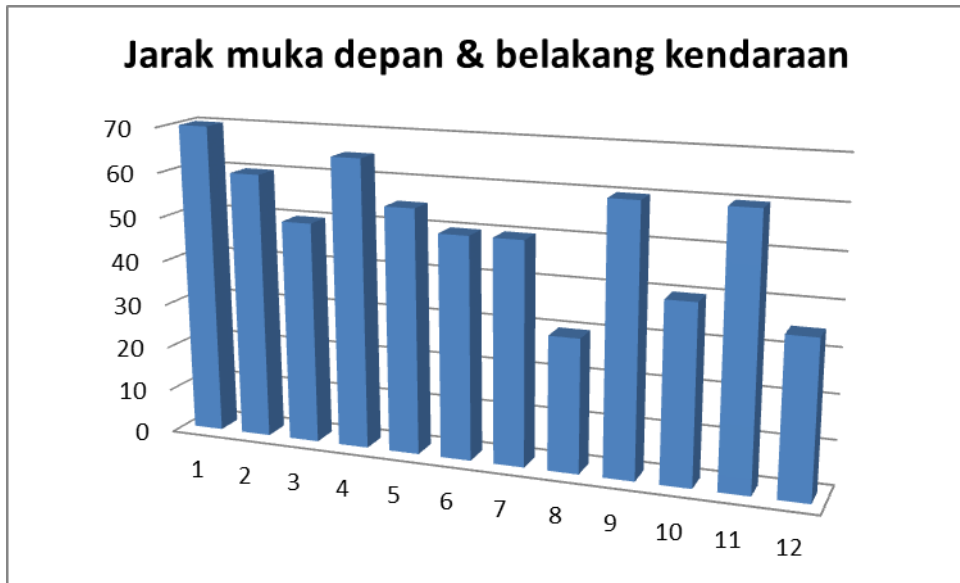
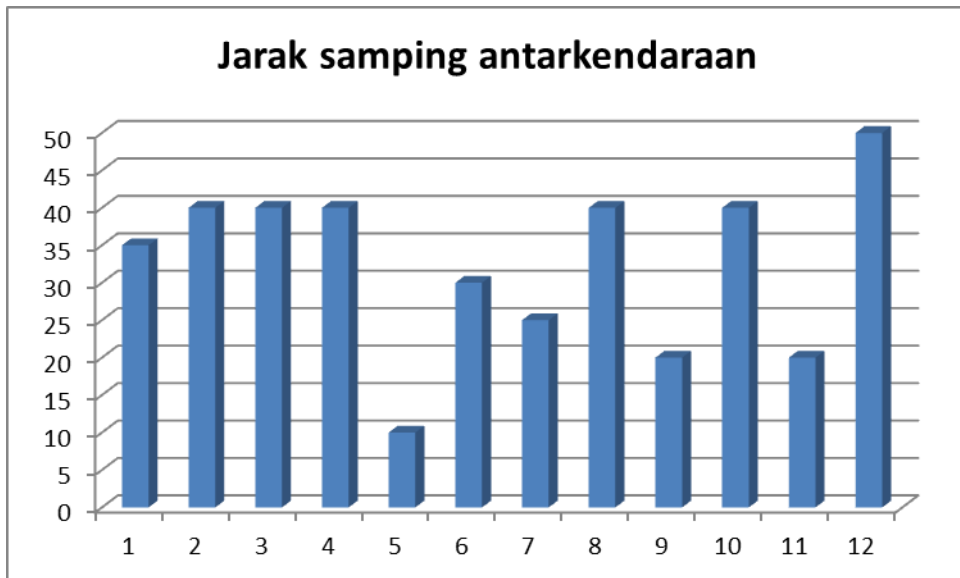
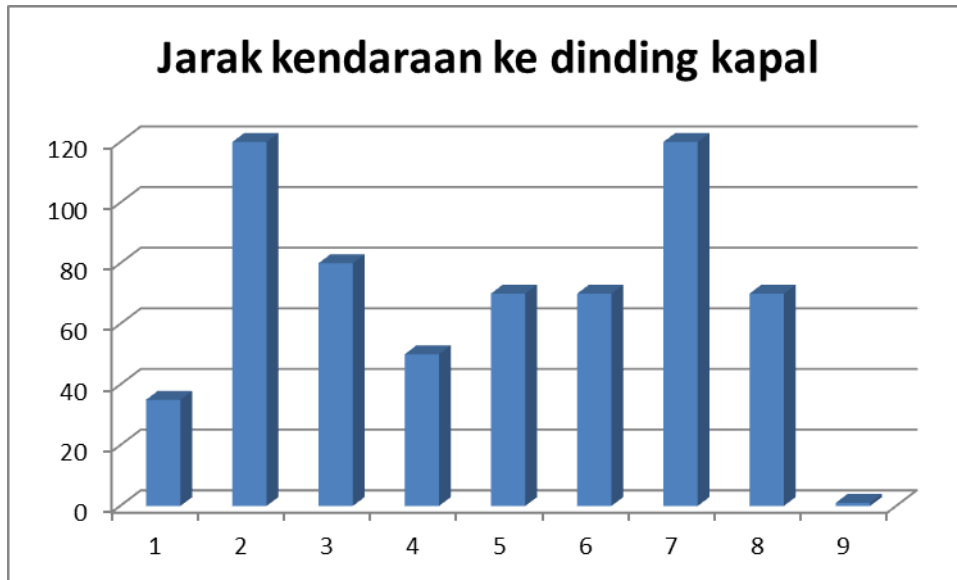
Peraturan SK Dirjen No. SK.4608/AP.005/DRJD/2012 telah mengatur secara detail mengenai jarak minimal dalam penempatan kendaraan di atas kapal. Jarak muka depan dan muka

belakang antarkendaraan disyaratkan minimal 60 cm. Jarak samping antarkendaraan juga ditetapkan 60 cm.

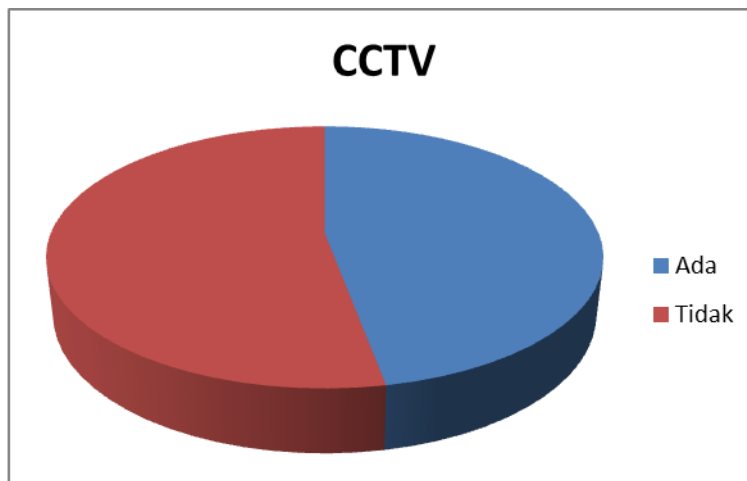
Gambar lampiran 4: Jumlah sampel kapal yang memasang CCTV dan berfungsi dengan baik

Secara umum, kapal-kapal penyeberangan di lintas Padangbai – Lembar telah dilengkapi dengan peralatan pemadam kebakaran yang cukup berupa hidran, sprinkler, CO₂, dan chemical/powder. Kecukupan jumlah titik sprinkler dinilai sudah memadai untuk membantu mengatasi kebakaran di geladak kendaraan. Namun demikian, beberapa titik sprinkler dalam kondisi kurang laik. Selain peralatan pemadam api tetap, kapal-kapal penyeberangan juga dilengkapi dengan serangkaian peralatan pemadam api ringan (APAR). Untuk memantau potensi kebakaran, detektor panas (*heat detector*) dan CCTV juga dipasang di atas kapal. Akan tetapi, CCTV yang terpasang dan berfungsi dengan baik hanya kurang dari separuh jumlah kapal yang disurvei.

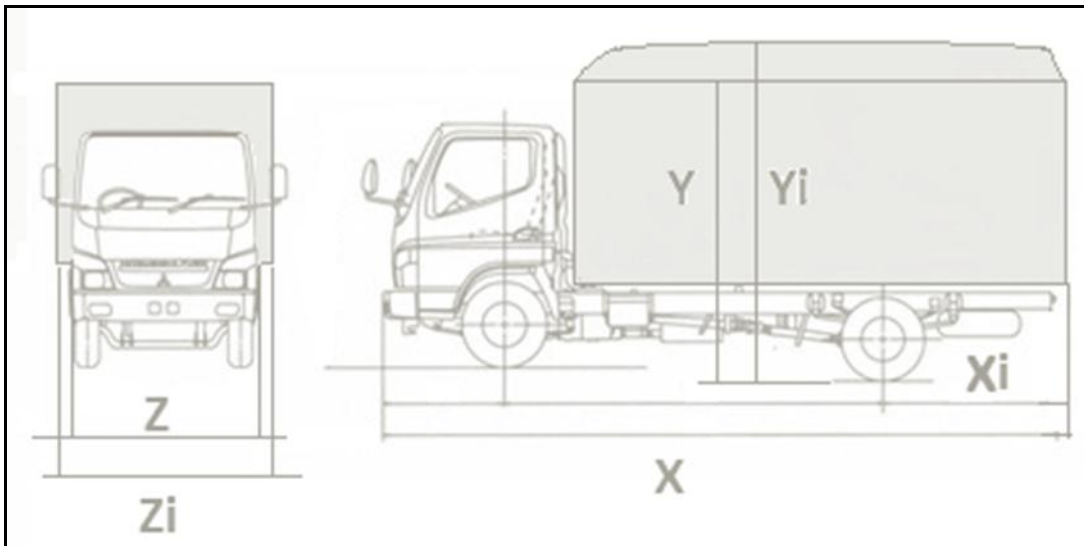
Gambar lampiran 5: Dimensi truk pengangkut muatan

Pemeriksaan terhadap kendaraan ditujukan untuk mengetahui ukuran kendaraan yang naik ke atas kapal. Dari hasil survey, diketahui bahwa panjang rata-rata truk yang naik ke atas kapal adalah 9 m. Beberapa truk yang Tim Survey dapati bahkan memiliki panjang hingga 12

m. Sedangkan lebar dan tinggi rata-rata truk secara berurutan adalah 3 dan 4 m. Kebanyakan truk yang menggunakan jasa penyeberangan Padangbai – Lembar adalah truk golongan III.

Dengan dimensi lebar rata-rata truk 3 m dan lebar rata-rata kapal 18 m dan memperhatikan aturan minimal jarak kendaraan dengan kendaraan lain dan dinding kapal, kapal dapat mengangkut kendaraan roda 4 atau lebih dalam 3 banjar. Dalam formasi tersebut, kapal juga masih memiliki sisa ruang yang dapat dimanfaatkan untuk menempatkan sepeda motor. Akan tetapi, tren pengangkutan menggunakan truk saat ini menunjukkan perubahan yang tidak baik karena muatan yang diangkut oleh truk tidak mengikuti dimensi asli truk. Hal ini terlihat jelas pada muatan tambahan di sekeliling truk yang seharusnya menjadi penambah dimensi truk. Pada saat yang sama, jarak antarkendaraan maupun jarak kendaraan dengan dinding kapal tidak memperhatikan tren tersebut.
