**KOMITE NASIONAL KESELAMATAN TRANSPORTASI  
REPUBLIK INDONESIA**

**Laporan Investigasi Kecelakaan Pelayaran**

**Ledakan di Ruang Pompa *JAVA BONITOS***

**Perairan Toboali, Selat Bangka**

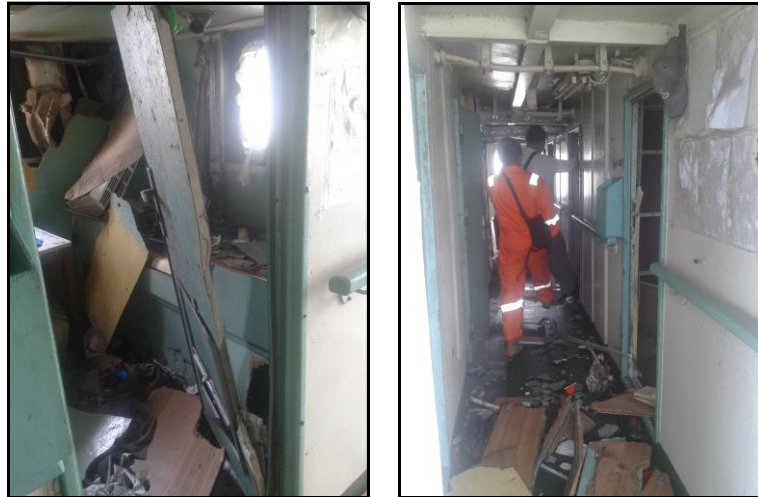
Dalam kejadian ini, muatan kondensat tidak ikut terbakar dan tetap berada di dalam tangki muatan. Anjungan kapal, ruang akomodasi perwira, ruang rekreasi (salon), dan ruang mesin dalam kondisi baik. Adapun ruang akomodasi bawahan (rating), meskipun tidak terbakar, tetapi dinding, meja, dan pintu mengalami kerusakan parah akibat ledakan yang terjadi. Selain itu, dinding bangunan atas dilapisi jelaga hitam tipis.

**Gambar I-1: Kondisi ruang akomodasi bawahan (rating)  
Kanan: Gang akomodasi poop deck**

Dari kerusakan yang terjadi akibat kebakaran dan ledakan terlihat bahwa daerah yang mengalami kerusakan paling parah adalah ruangan akomodasi dimana pintu, jendela, meja, dan berbagai peralatan di dalamnya mengalami kerusakan. Akan tetapi, kerusakan tersebut bukanlah akibat terbakar, melainkan akibat ledakan yang terjadi.

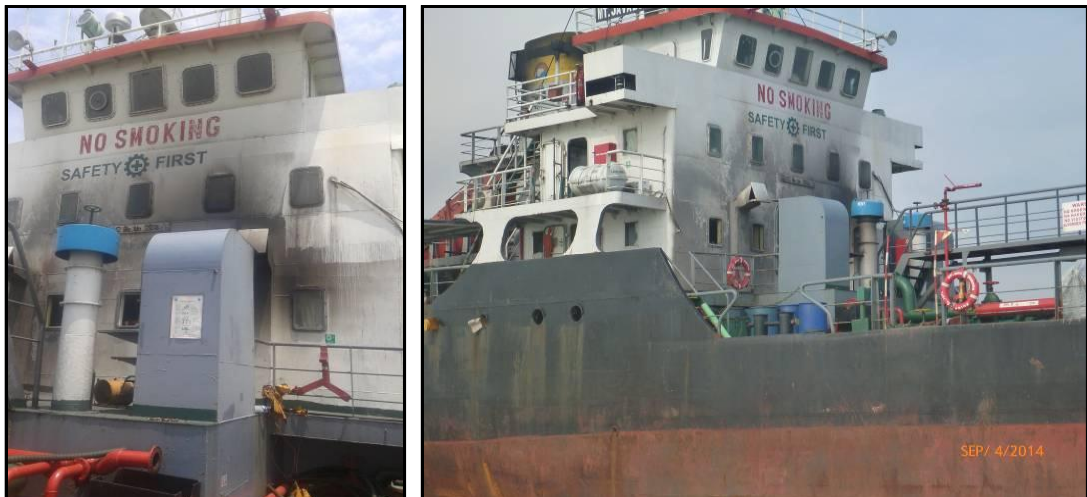
**Gambar I-2: Kondisi dinding bangunan atas setelah ledakan**

Lapisan jelaga pada dinding bangunan atas menunjukkan adanya ledakan atau kebakaran di depan dinding tersebut. Dinding yang menunjukkan jelaga paling hitam ada di sekitar saluran

ventilasi kiri. Pada saat kejadian Nakhoda menyatakan melihat api kebakaran dari sisi kiri kapal di sekitar geladak utama, selain itu Nakhoda bersama KKM merasakan panas pada lantai geladak di atas ruang mesin pompa muatan. Sisa jelaga kebakaran berupa lapisan tipis berwarna hitam terlihat di pintu masuk ruang mesin pompa.

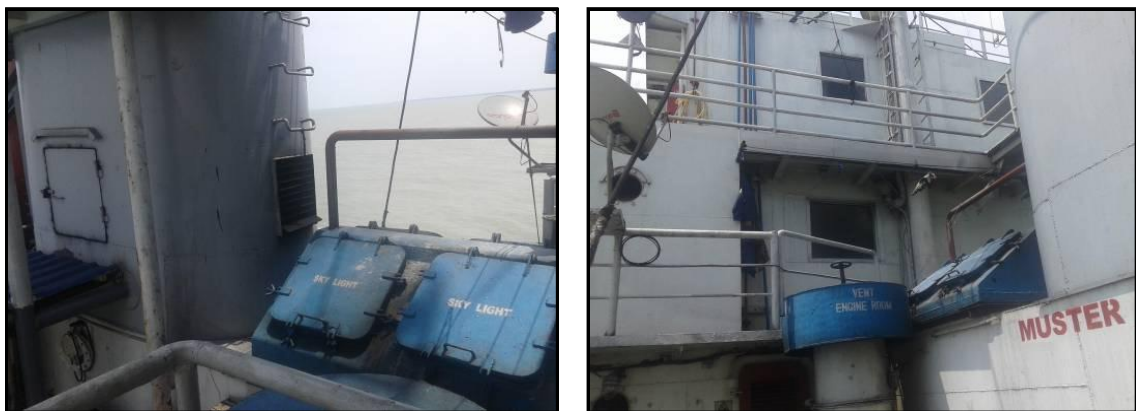
**Gambar I-3: Kondisi skylight dan ventilator ruang mesin di buritan**

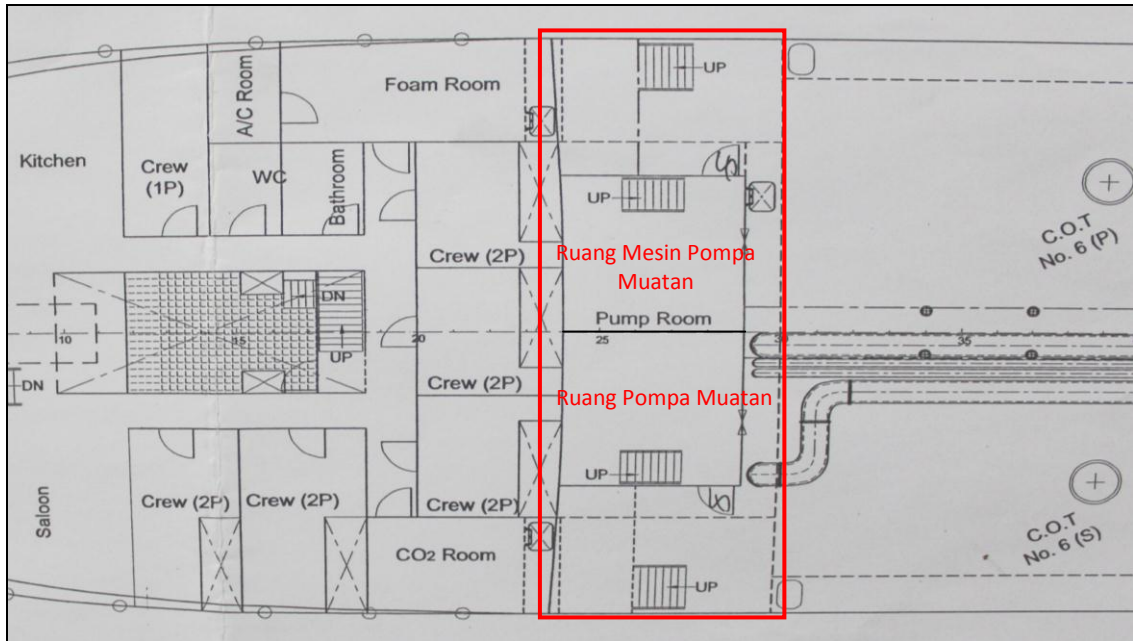
**Gambar I-5: Ruang mesin pompa muatan dan ruang pompa muatan Java Bonitos**

Berdasarkan pengamatan terhadap struktur bangunan ruang pompa dan ruang mesin pompa, kemungkinan besar unsur bahan mudah terbakar yang dapat membentuk terjadinya ledakan di ruang mesin pompa adalah uap muatan dari kondensat.

Adanya bukaan pada ruang mesin pompa yang terhubung langsung dengan geladak utama memberikan kesempatan bagi uap muatan untuk mengalir sedemikian rupa ke dalam ruangan. Selain itu, terdapat pula potensi kebocoran pada pompa muatan. Dari kebocoran muatan ini, uap dapat timbul dan selanjutnya mengalir ke ruang mesin.
