LAPORAN FINAL
KNKT-14-08-06-03

INVESTIGASI KECELAKAAN PELAYARAN

Tenggelamnya *KM. Pertama I*
Perairan Pelabuhan Gresik, Jawa Timur

26 Agustus 2014

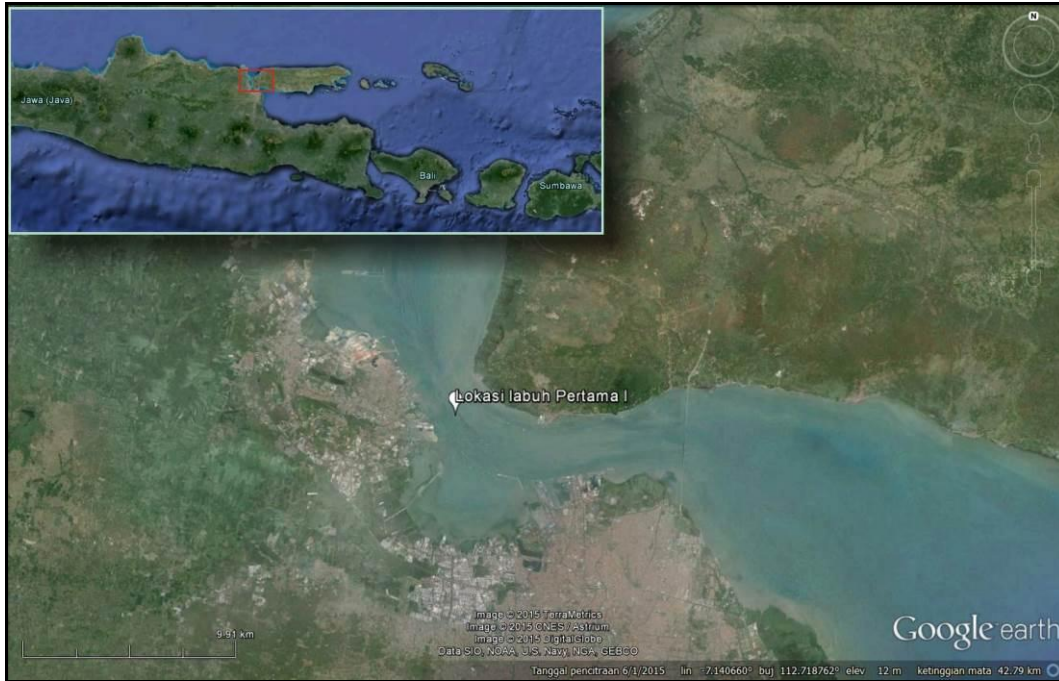
Gambar I-2: Lokasi labuh KM. Pertama I

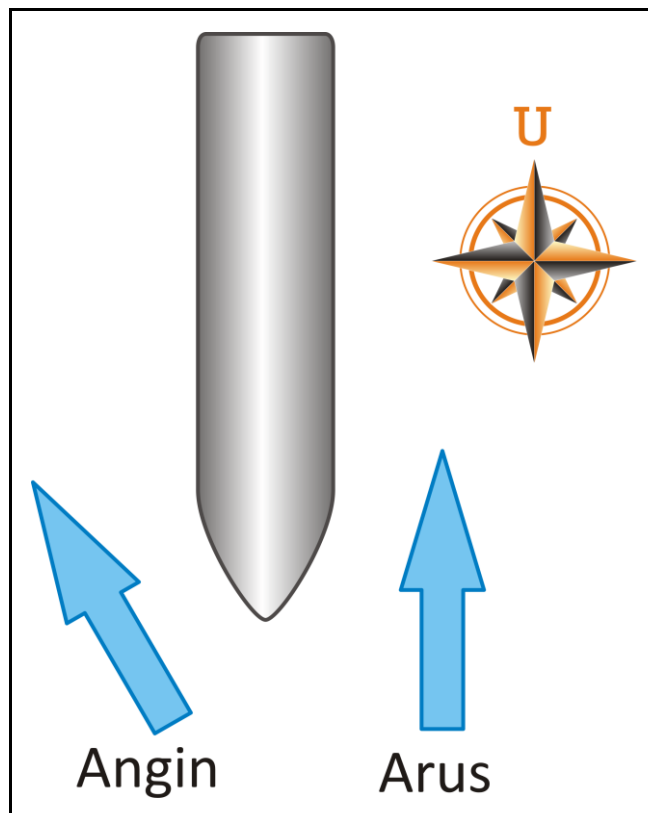
Gambar I-3: Ilustrasi arah kapal, angin, dan arus

Akibat adanya arus kuat dari arah Selatan ke Utara, lambung kiri *KM. Pertama I* tertahan di antara jangkar dan haluan kanan *Crane Barge AWB Labuhan 2310* dengan posisi berhimpitan.

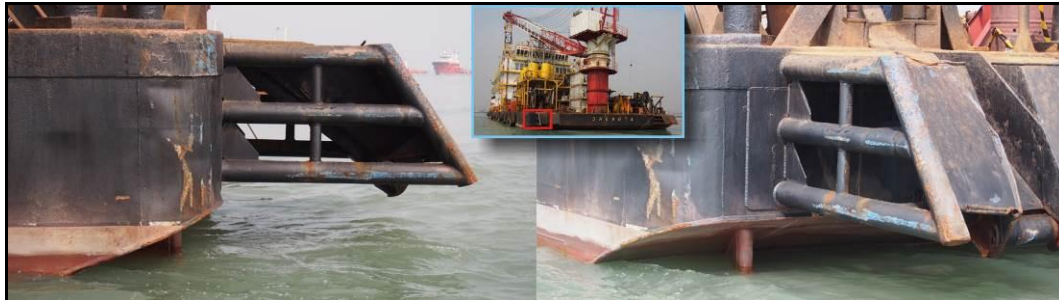
Akibat kecelakaan ini, *KM. Pertama I* tenggelam bersama dengan seluruh 2000 ton muatan pupuknya. Sedangkan *Crane Barge AWB Labuhan 2310* mengalami goresan ringan pada ulup jangkar haluan kanan.

Gambar I-4: Kerusakan pada Crane Barge AWB Labuhan 2310

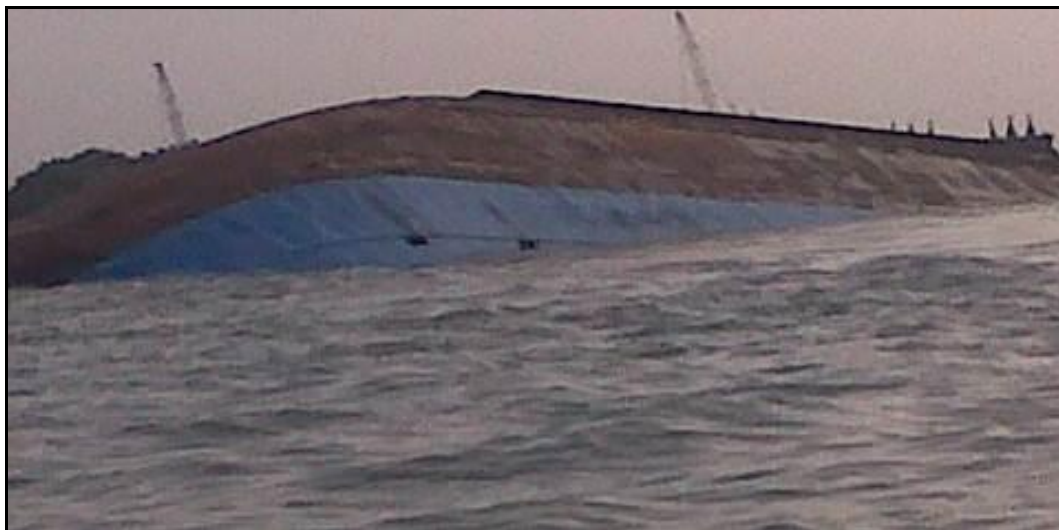
Pukul 0430 WIB, kapal tenggelam sepenuhnya di sebelah Utara Buoy Kuning, perairan Pelabuhan Gresik, Jawa Timur.

Gambar I-5: KM. Pertama I tenggelam
