**KOMITE NASIONAL KESELAMATAN TRANSPORTASI
REPUBLIK INDONESIA**

FINAL
KNKT.14.09.07.03

Laporan Investigasi Kecelakaan Pelayaran

Kebakaran di *FSO. CILACAP/PERMINA SAMUDRA 104*

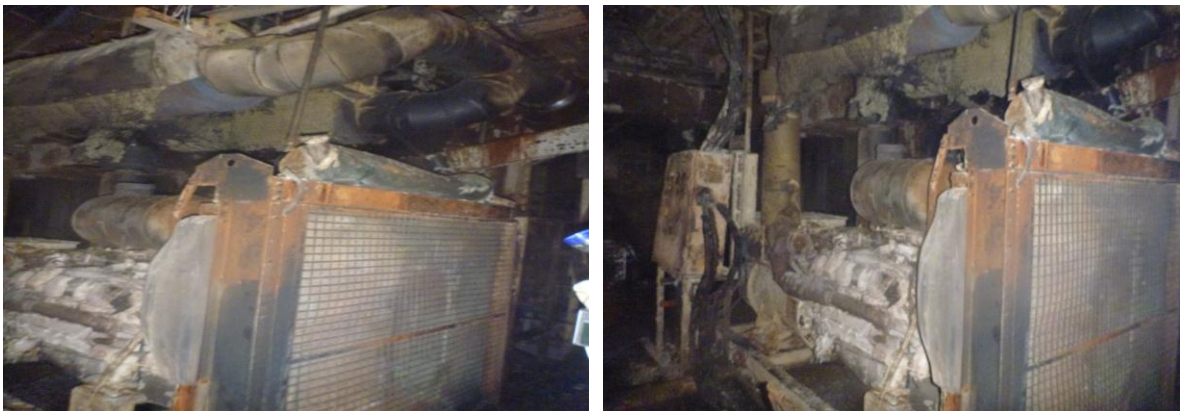
Gambar I-3: Mesin emergency generator menggunakan radiator (Non Marine Standard)

Untuk mengoperasikan/menyalakan mesin ini, maka dibutuhkan tenaga dari baterai (*accu*) yang diletakkan di samping mesin tersebut. Sementara untuk sistem pendinginan mesin ini menggunakan sistem pendinginan radiator dengan menggunakan media air tawar. Jenis mesin ini tidak standar digunakan untuk mesin di kapal (*marine use*).

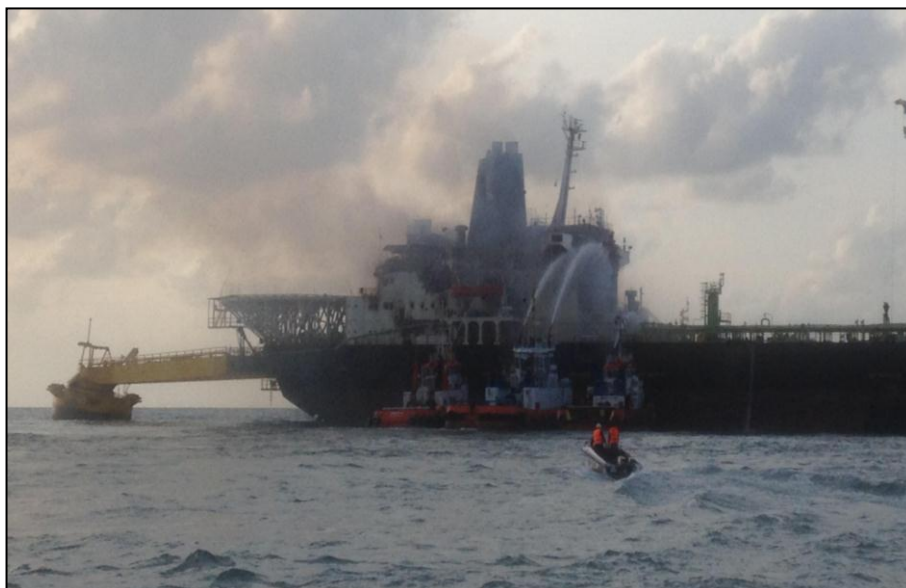
Gambar I-4: Proses pemadaman kebakaran di kamar mesin FSO. Cilacap

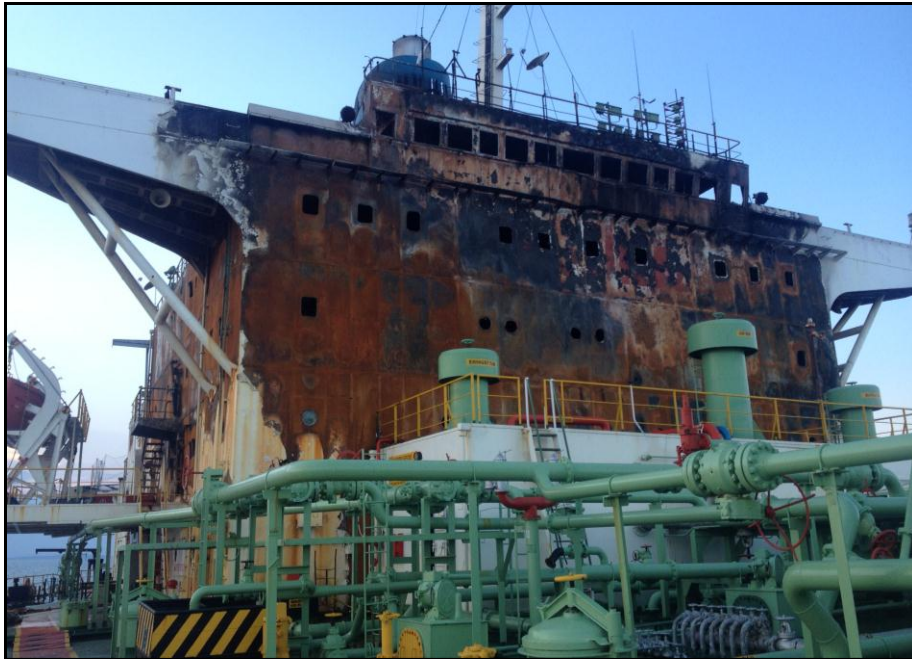
Pada saat pengamatan tim Investigasi di lokasi kebakaran, didapat seluruh ruang akomodasi dan anjungan terbakar dengan tingkat kerusakan yang paling parah adalah di tempat mesin *emergency generator*.

Gambar I-5: Kerusakan akibat kebakaran di bangunan akomodasi hingga anjungan

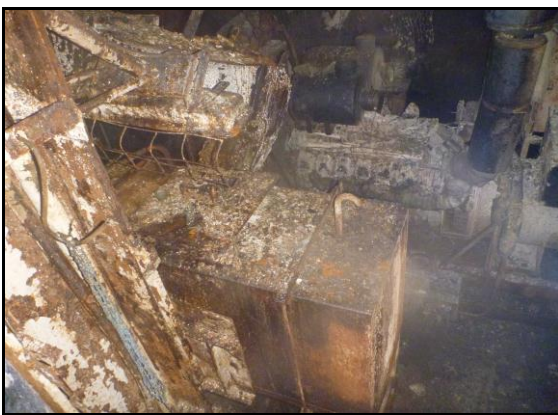
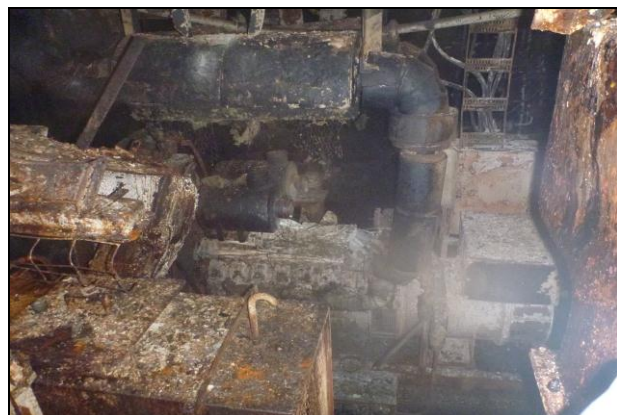
Ledakan pertama kali yang didengar oleh KKM, Masinis dan Juru minyak jaga dari *turbo charger* mesin *emergency generator*. Ledakan ini terjadi karena adanya peningkatan temperatur/suhu ruangan di sekitar mesin *emergency generator* yang bersumber dari gas buang (*exhaust gas*), dimana suhu kamar mesin dapat mencapai suhu maksimum yang diizinkan sebesar 45 derajat celsius.

- Mesin *emergency generator* dengan sistem pendinginan radiator yang berada di kamar mesin menyebabkan peningkatan temperatur yang terakumulasinya di dalam suhu di ruangan mesin tersebut.
- Sistem ventilasi yang kurang memadai yang menyebabkan sirkulasi udara di kamar mesin tidak sempurna.
- Adanya kerusakan pada *turbo charger* yang mengakibatkan udara buang tertahan sehingga temperatur akan naik dengan cepat.

Kebakaran terjadi pertama kali terjadi di sekitar area mesin *emergency generator* yang di laporkan oleh Juru minyak. Kebakaran tersebut menghasilkan asap hitam tebal. Masinis I juga melihat penutup lampu penerangan yang berada di atas tangki harian bahan bakar mesin *emergency generator* terbakar hebat. Selanjutnya Masinis I mematikan beban listrik kapal yaitu *boiler* dan *blower* kamar mesin dari panel listrik di dalam ruang kontrol mesin dan keluar dari ruang kontrol mesin melalui pintu sisi buritan. Sementara KKM keluar dari sisi pintu haluan.

Gambar I-6: Kondisi mesin *emergency generator* setelah terbakar
