**KOMITE NASIONAL KESELAMATAN TRANSPORTASI
REPUBLIK INDONESIA**

FINAL
KNKT.15.05.01.03

Laporan Investigasi Kecelakaan Pelayaran

**Kebakaran di kapal motor *Asia Raya*
Perairan 4 Nm Barat Laut Pelabuhan Tenau, Nusa Tenggara Timur
15 Mei 2015**

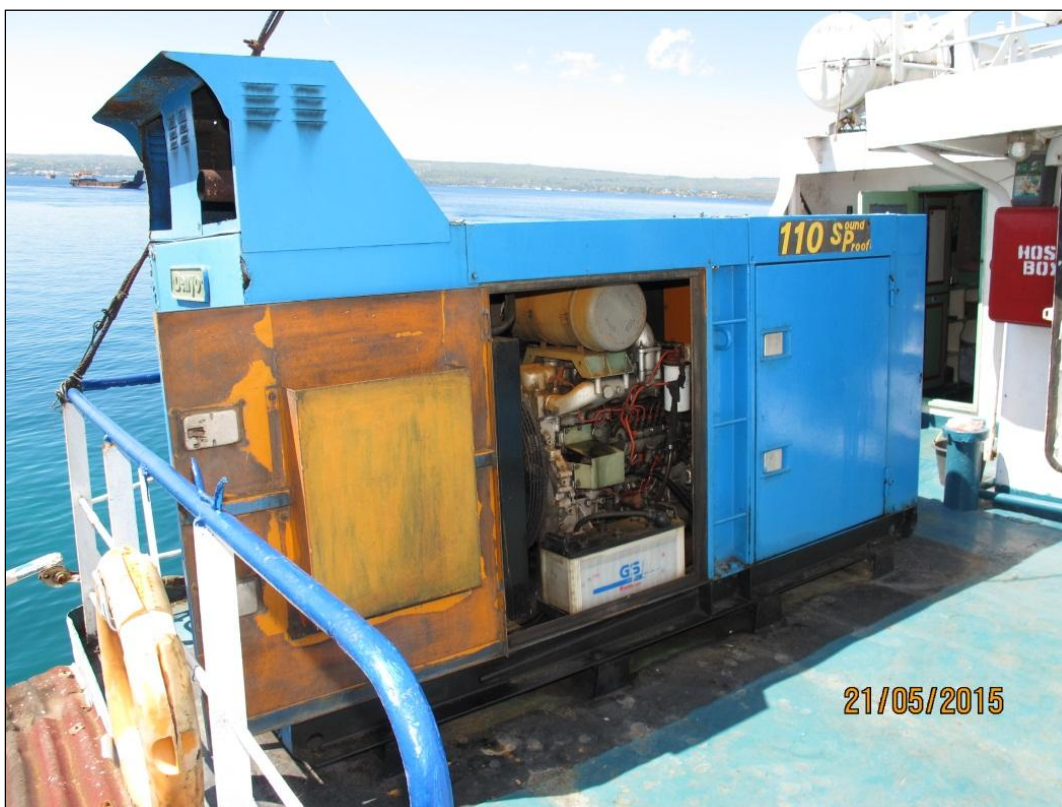
- 1 (satu) genset independen di ruang mesin sementara kapal sudah memiliki status klas A 100 Ⓞ P;
- Outboard *genset land used* terpasang di geladak bangunan atas;
- Pelat *tanktop* Tangki Balas No.2 kiri bocor.

Gambar I-5: Genset Tambahan yang terpasang di geladak akomodasi kapal

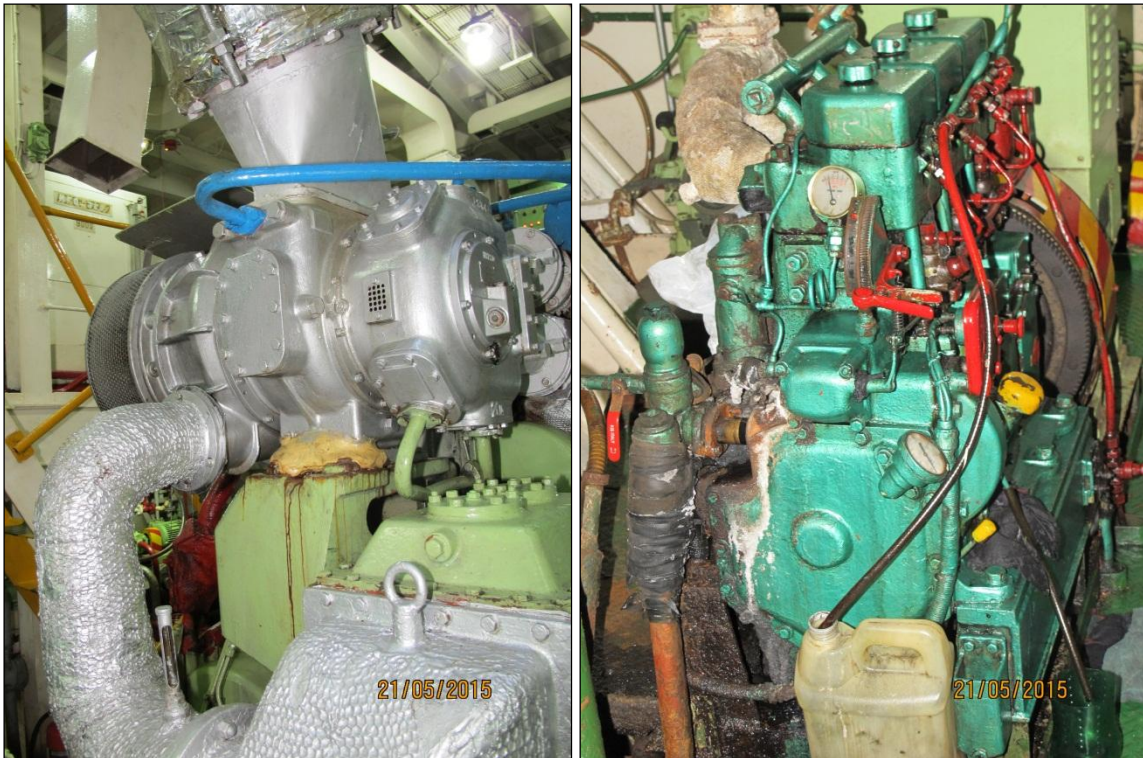
Gambar I-6: Kondisi Mesin Induk (kanan) dan mesin bantu (kiri) di Asia Raya

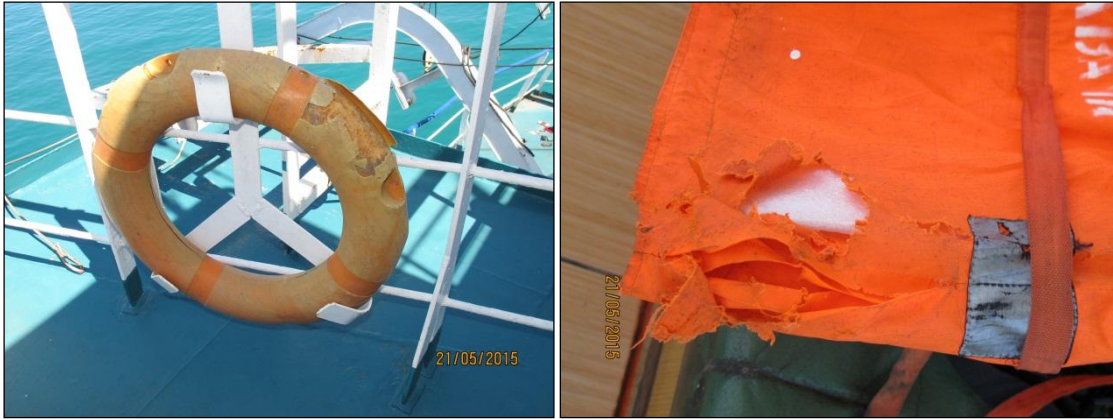
- Tidak terdapat catatan di atas kapal mengenai pelaksanaan latihan (*drill*) atau pelatihan kondisi darurat. Dari pengamatan terhadap sistim peluncur *inflatable liferaft*, diketahui bahwa mekanisme yang ada tidak dapat berfungsi sebagaimana mestinya.

- Pemeriksaan terhadap *lifejacket* yang ada di kapal menunjukkan kondisi yang tidak layak pakai. *Lifebuoy* di atas kapal juga diketahui dalam kondisi tidak layak. Pada saat salah seorang kleder jatuh, tidak ada peralatan keselamatan yang diturunkan untuk melakukan pencarian dan penyelamatan.

Gambar I-7: Kondisi peralatan keselamatan di atas kapal Asia Raya

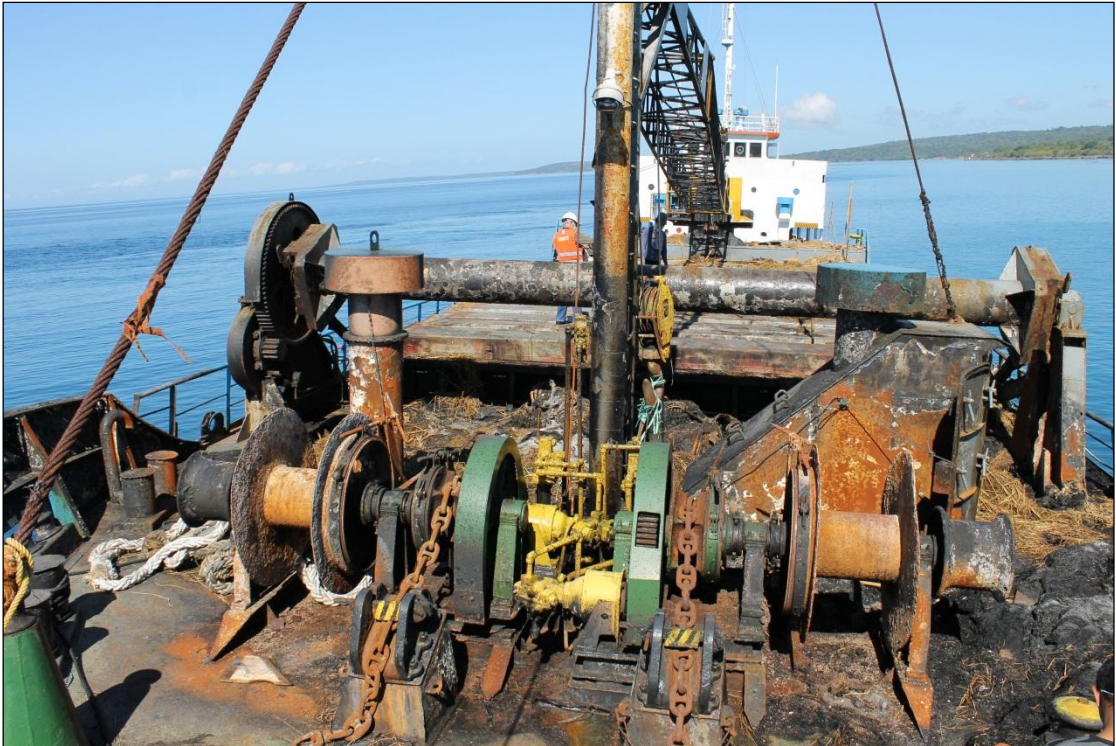
Kebakaran diketahui berawal di area haluan geladak utama kapal. Keterangan dari awak kapal menyatakan bahwa kebakaran pada mulanya terjadi di tumpukan rumput/jerami yang berada di bagian depan geladak utama. Hal ini didukung dengan hasil pemeriksaan terhadap profil kebakaran yang menunjukkan bahwa arah perambatan kebakaran dimulai dari bagian haluan menuju ke bagian tengah geladak utama.

Gambar II-1: Bagian haluan kapal yang terbakar

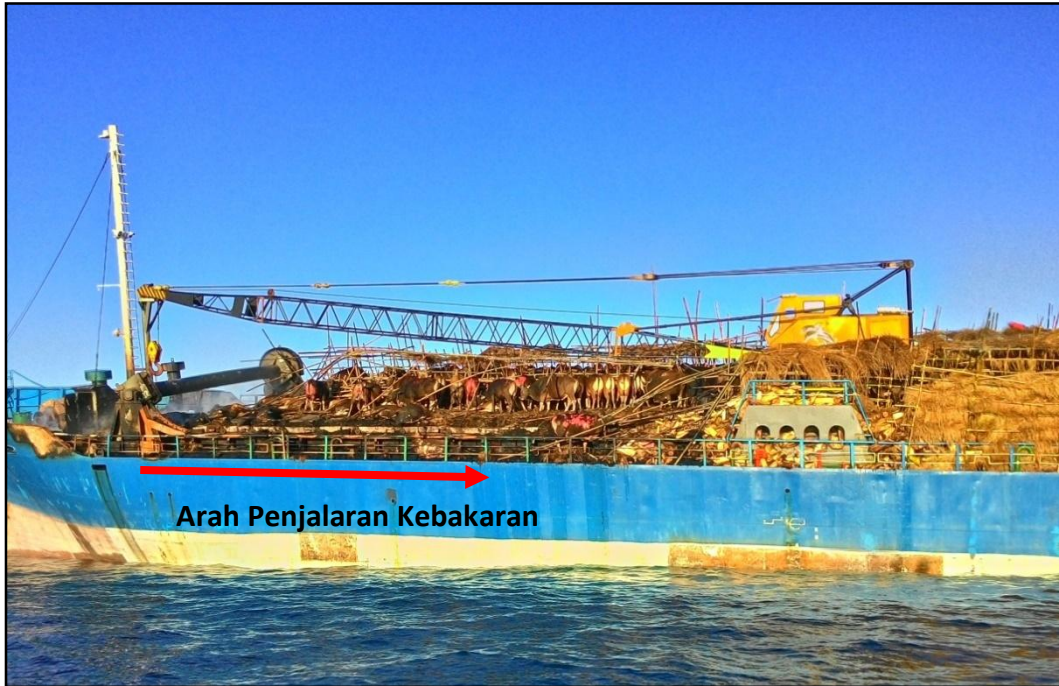
Dari segi kerusakan kapal, hanya terdapat kerusakan ringan pada penutup palkabagian depan, kerusakan ringan pada bagian geladak dan permesinan haluan serta jangkar kanan putus pada saat Nakhoda memutuskan untuk mengkandaskan kapal.

Gambar II-2: kondisi kapal setelah kebakaran.

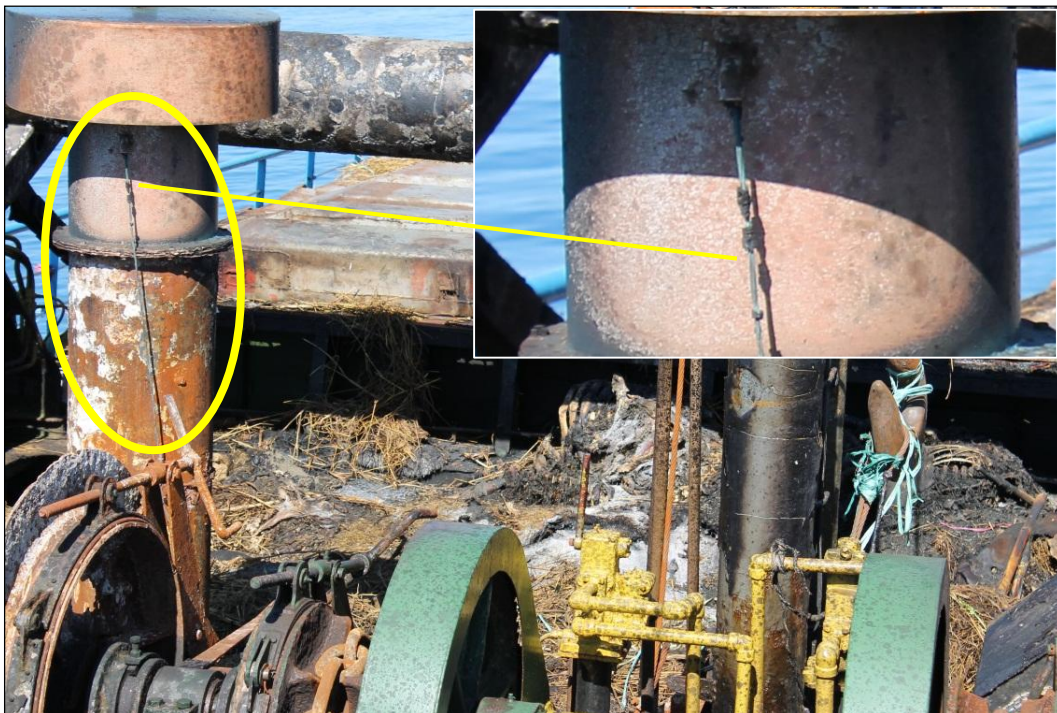
Dari pemeriksaan terhadap lokasi awal kejadian, ditemukan instalasi kabel yang terbuka yang terletak di atas geladak utama. Pemeriksaan lebih lanjut menunjukkan bahwa sambungan kabel dimaksud merupakan sambungan sementara untuk mendukung daya listrik saluran udara melalui pipa udara (*exhaust*). Dari pengamatan di area awal kebakaran menunjukkan bahwa kabel dimaksud tertimbun oleh tumpukan rumput pakan ternak.

Gambar II-3: instalasi kabel listrik terbuka di depan geladak agil (lingkaran kuning)

Kabel instalasi listrik dimaksud merupakan kabel *non-marine use* (*fire retardant* maupun *flame retardant*). Dari pengamatan terhadap kondisi instalasi menunjukkan adanya ketidaktepatan pemasangan. Kabel dimaksud terpasang terbuka tanpa adanya proteksi yang lengkap seperti halnya pelindung dari bahaya tersandung orang, bahaya panas maupun perlindungan lainnya.

Panas yang timbul oleh kabel dimaksud kemungkinan paling besar sebagai unsur panas yang dapat membuat api terbuka. Disamping itu, kondisi cuaca yang cerah juga mendukung kondisi rumput kering menjadi material mudah terbakar. Penggunaan dan penempatan kabel untuk instalasi di saluran udara (*blower*) seharusnya mengikuti ketentuan aturan keselamatan tentang instalasi listrik.

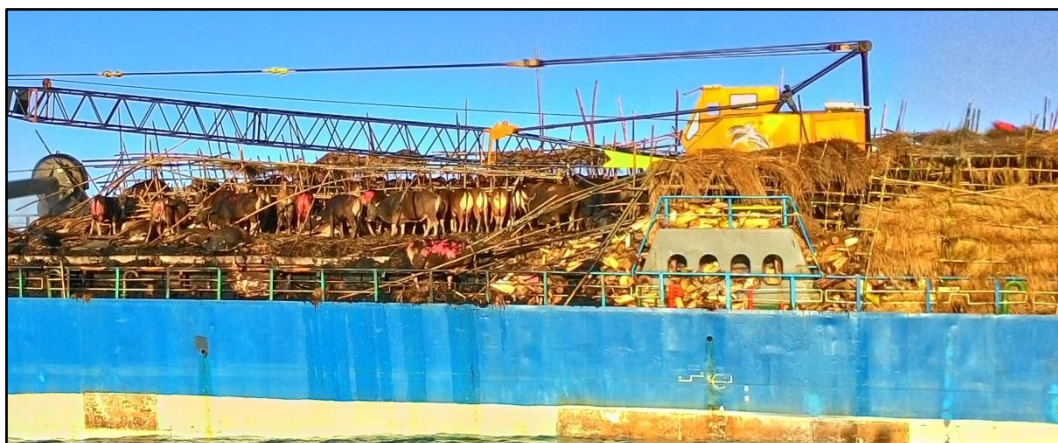
Asia Raya sesuai dengan sertifikat kapal merupakan kapal angkut barang. Dokumen kapal yang didapatkan KNKT tidak menyebutkan bahwa kapal ini dapat dimuati oleh ternak hidup (*livestock carrier*). Selain itu, kondisi fisik di atas kapal juga tidak dapat mendukung kelangsungan hidup ternak di atas kapal. Oleh karena itu, pengusaha pengirim ternak meminta kapal untuk dapat dikondisikan sedemikian rupa sehingga dapat mengakomodir kebutuhan hidup ternak selama diangkut di atas kapal. Pengkondisian ini berupa pembagian ruang muat menjadi petak-petak kandang dengan memasang struktur bambu. Pemasangan ini dilakukan oleh pekerja darat tanpa berkomunikasi dengan pihak awak kapal. Awak kapal pada dasarnya mengetahui rencana pengkondisian ternak ini.

Gambar II-4: Struktur bambu yang terpasang di atas kapal untuk mendukung angkutan ternak hidup

Dari kondisi yang ada, dapat dilihat bahwa pemasangan kandang sementara untuk angkutan sapi mempersulit akses bagi awak kapal untuk bekerja di kapal. Pemasangan struktur kandang
