KOMITE NASIONAL KESELAMATAN TRANSPORTASI
REPUBLIK INDONESIA

FINAL
KNKT.15.09.03.03

Laporan Investigasi Kecelakaan Pelayaran

Tenggelamnya *Meratus Banjar 2*
Perairan Masalembu, Jawa Timur
1 September 2015

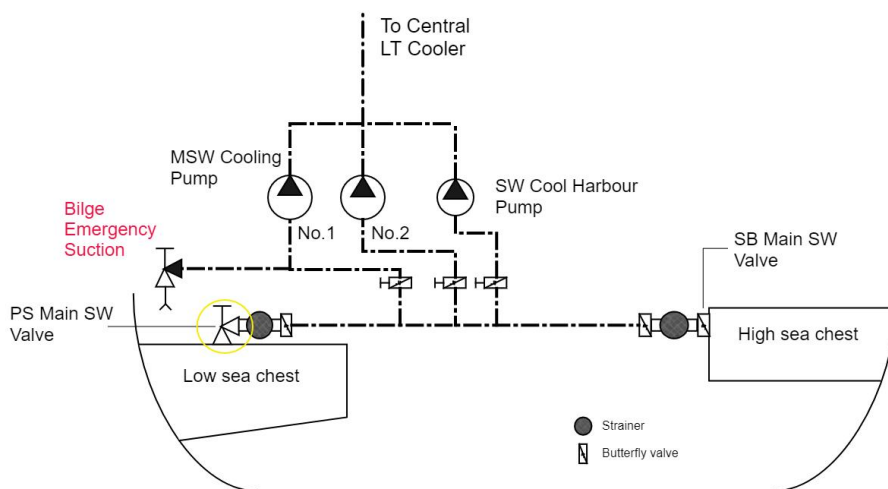
Gambar I.2: Sistem pendingin air laut. Tanda lingkaran kuning adalah katup jenis angle valve isapan air laut sisi kiri

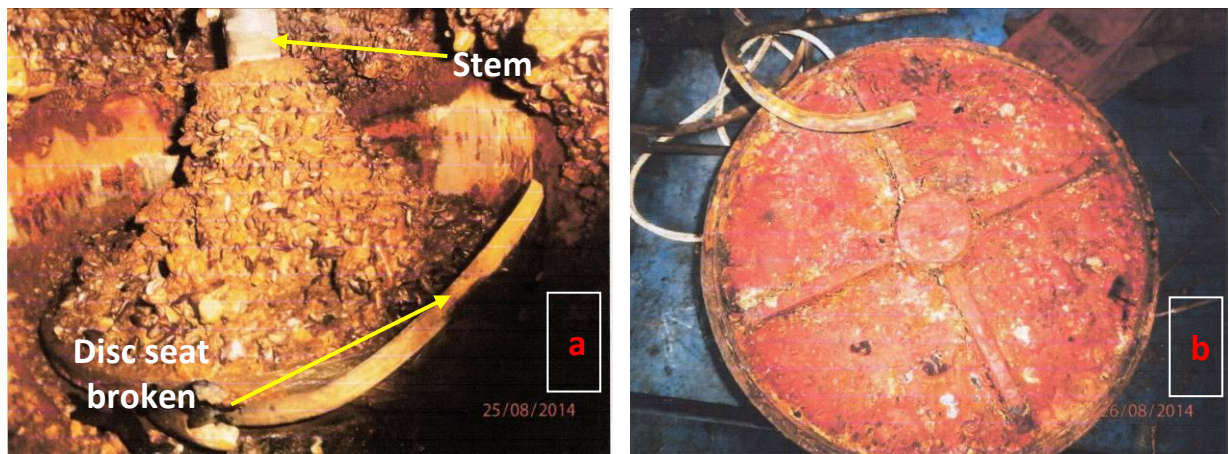
Hasil inspeksi ditemukan piringan katup mengalami kerusakan (Gambar 1.3 a). Berdasarkan hasil inspeksi tersebut, pada tanggal 26 Agustus 2014, pemilik kapal melalui *Superintendent* meminta untuk dilakukan perbaikan piringan katup tersebut dengan cara *re-build up* dan penambahan *stud bolt*. Pada tanggal 28 Agustus 2014, pihak dok PT. SMI selesai melakukan *re-build up* piringan katup (Gambar 1.6 a) dengan metode *brazing* sesuai arahan pemilik kapal.

Gambar 1.3: a) kondisi di dalam valve sebelum dibuka dan dilakukan perbaikan; b) kondisi valve disc setelah dibuka dan sebelum diperbaiki;

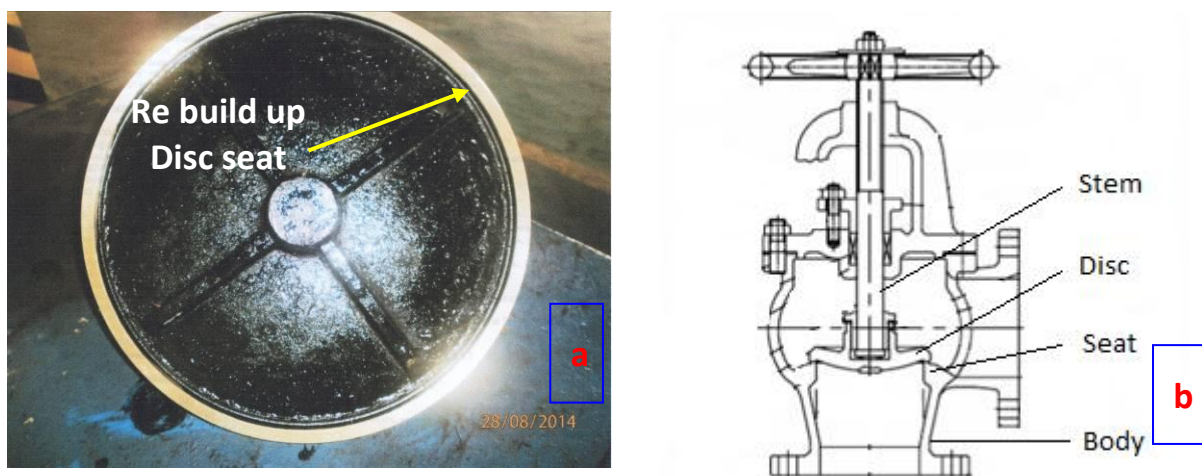
Gambar 1.4: a) kondisi valve disc setelah di re-build up ; b) ilustrasi angle valve

Perbaikan yang dilakukan pada katup salah satunya adalah memperbaiki permukaan *disc seat* dengan cara *re-build up* dengan metode *brazing* dan juga penambahan 4 baut (*stud bolt*) pada *disc seat*-nya. Proses *re-build* dilakukan dengan cara membongkar *disc seat* yang

lama, menambal material *disc seat* dengan metode las selanjutnya diratakan dengan gerinda untuk mendapatkan ukuran yang sesuai dengan kondisi sebelumnya.

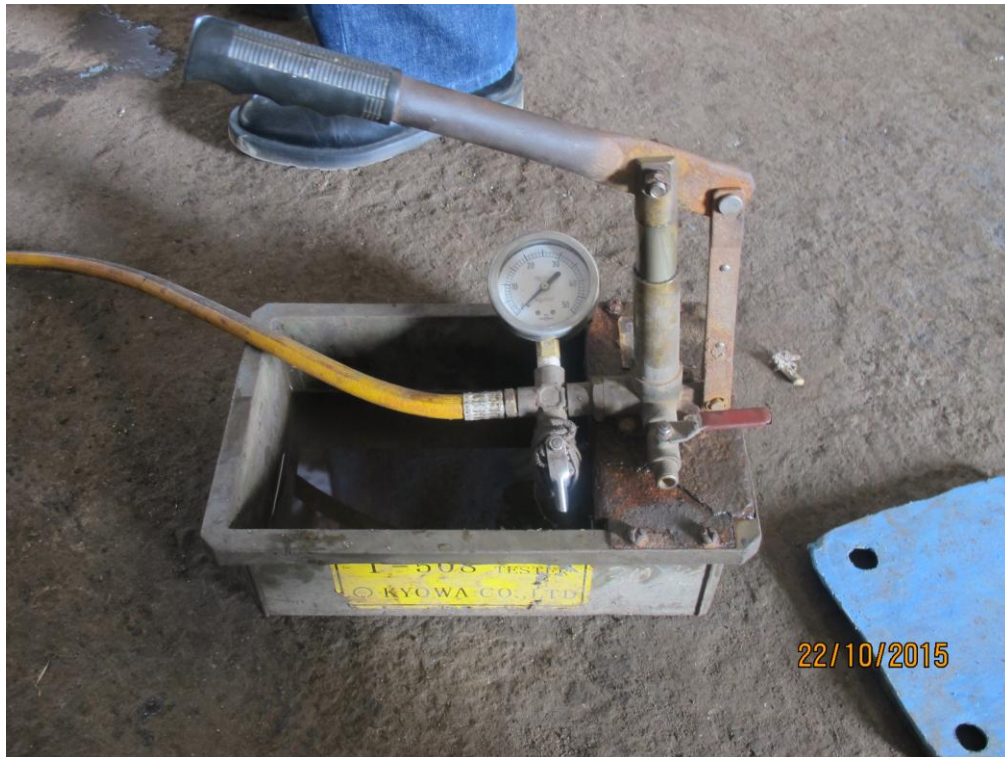
Pada tanggal 28 Agustus 2014 pula, setelah dilakukan perbaikan oleh pihak galangan, selanjutnya dilakukan pengujian tekan dengan menggunakan tekanan hidrolis sampai dengan 10 bar yang disaksikan oleh surveyor klas. Tekanan ini merupakan standar uji tekan yang diterapkan di galangan. Dari hasil pemeriksaan dinyatakan tidak ada kebocoran dan katup bertahan pada tekanan uji.

Gambar 1.5: peralatan uji tekan hidrolis dengan medium air untuk pressure test

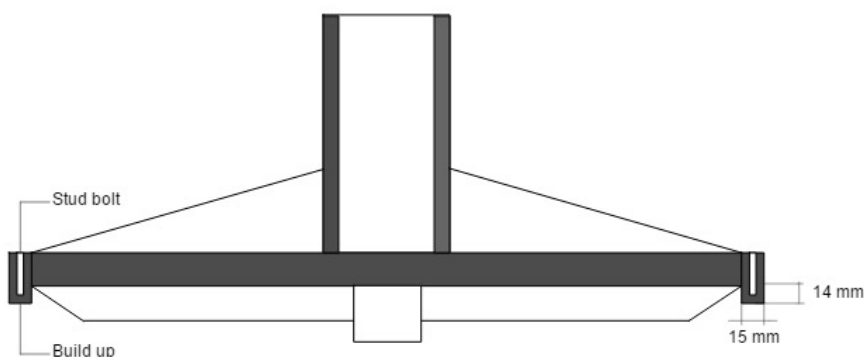
Gambar 1.6: Potongan piringan katup yang diperbaiki

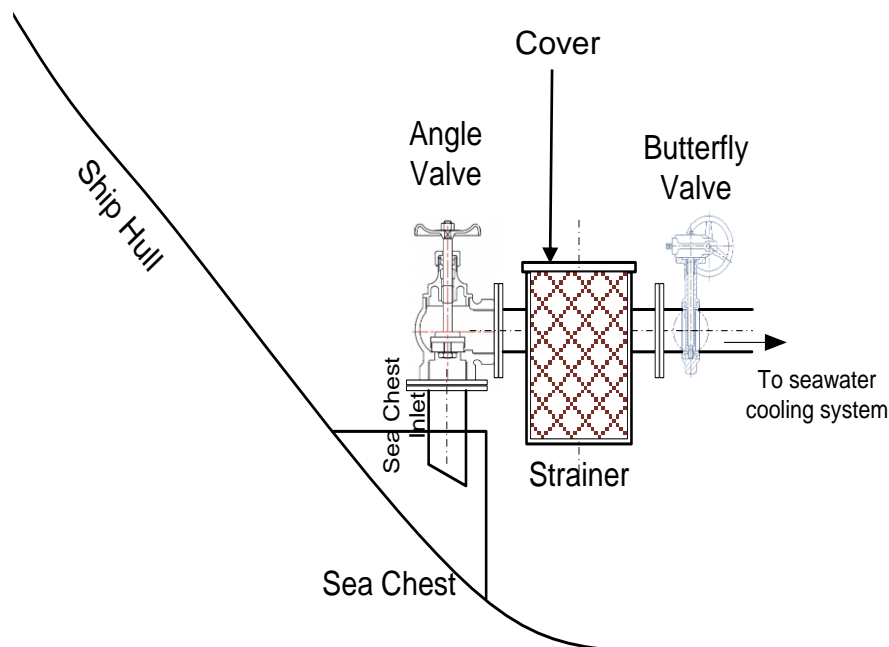
Gambar 1.8: Low Sea Chest dan katup-katupnya

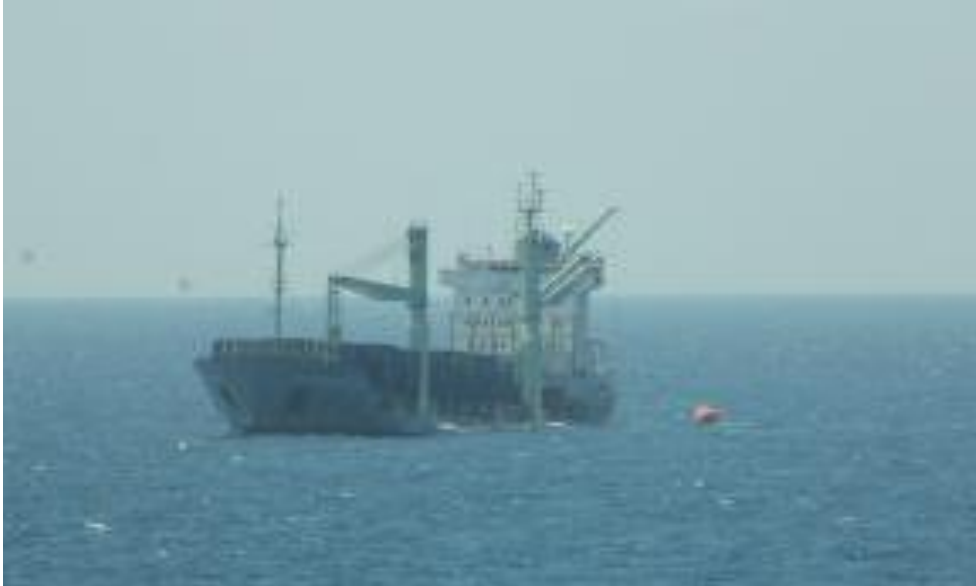
Gambar I.10: kondisi kapal pada saat abandon ship

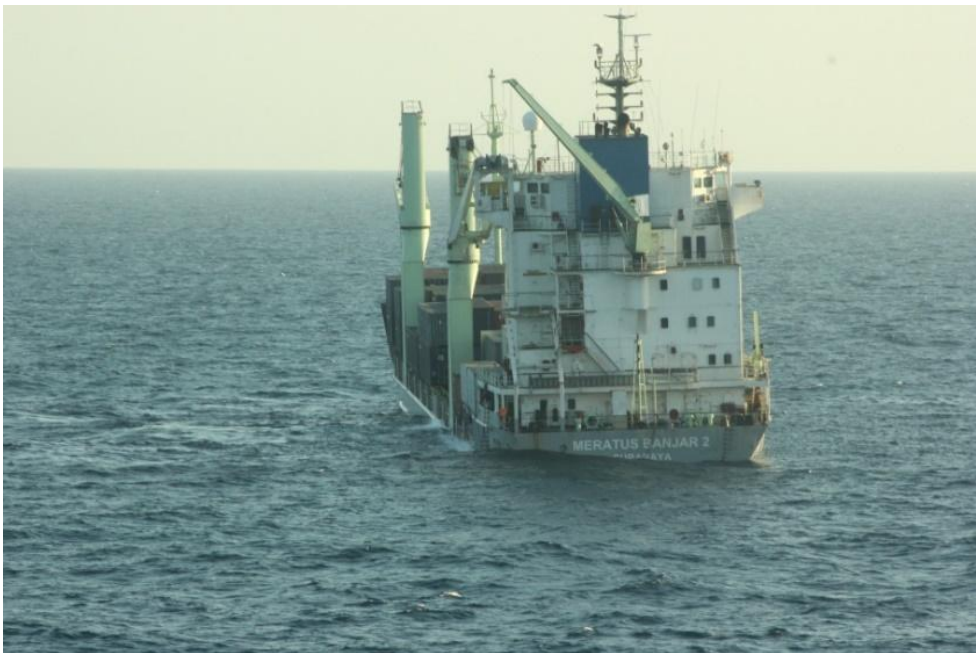
Gambar I.11: kondisi kapal pada pukul 17.05 WITA tampak kapal mengalami trim buritam

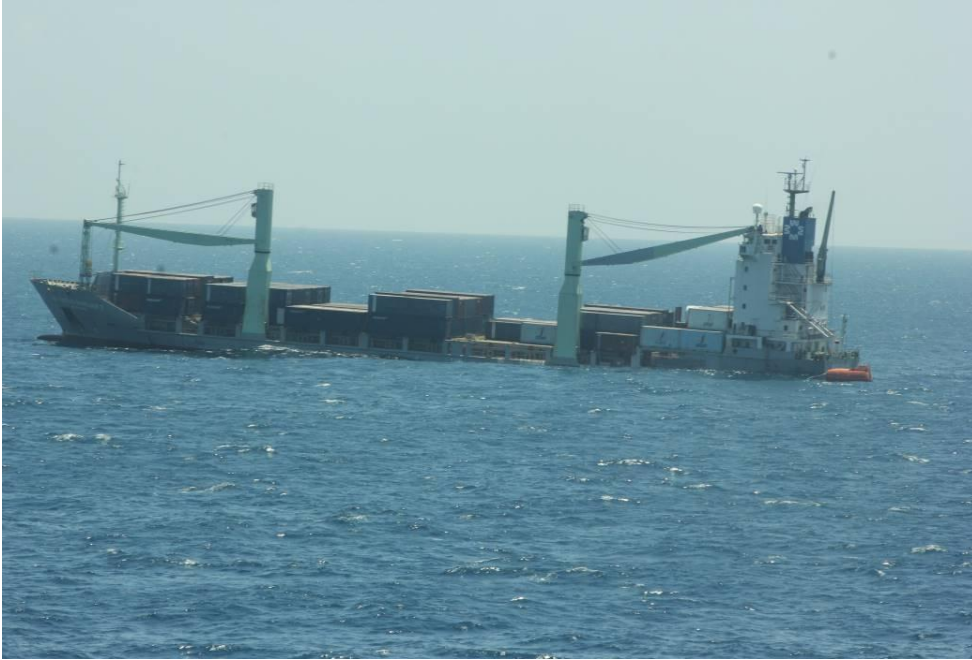
Gambar I.12: Kondisi kapal saat akan tenggelam

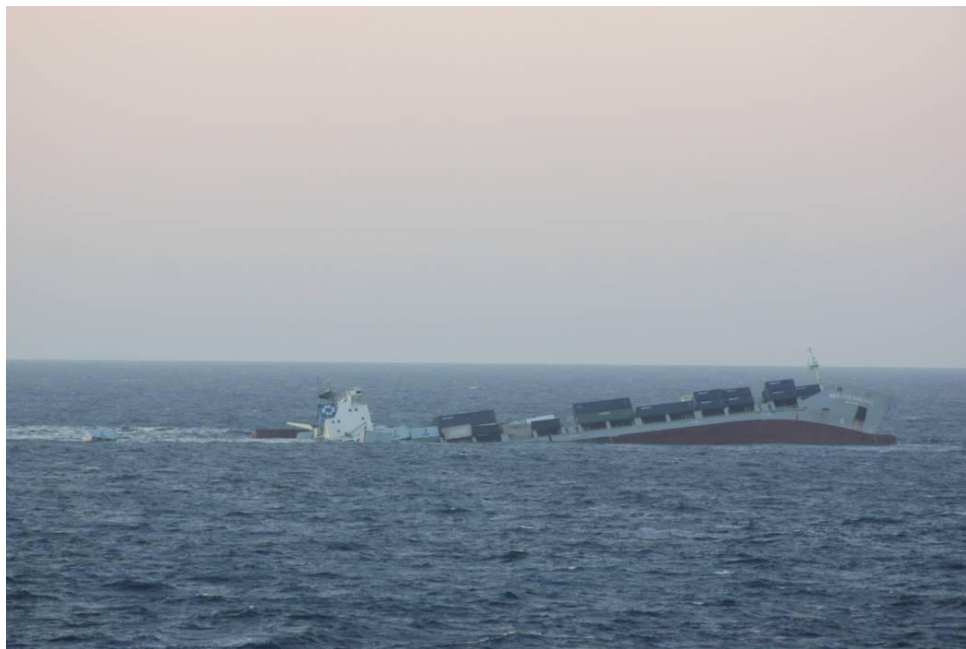
Gambar I.13: Kondisi kapal tenggelam miring kiri pada tanggal 2 September 2015 pukul 06.03 WITA

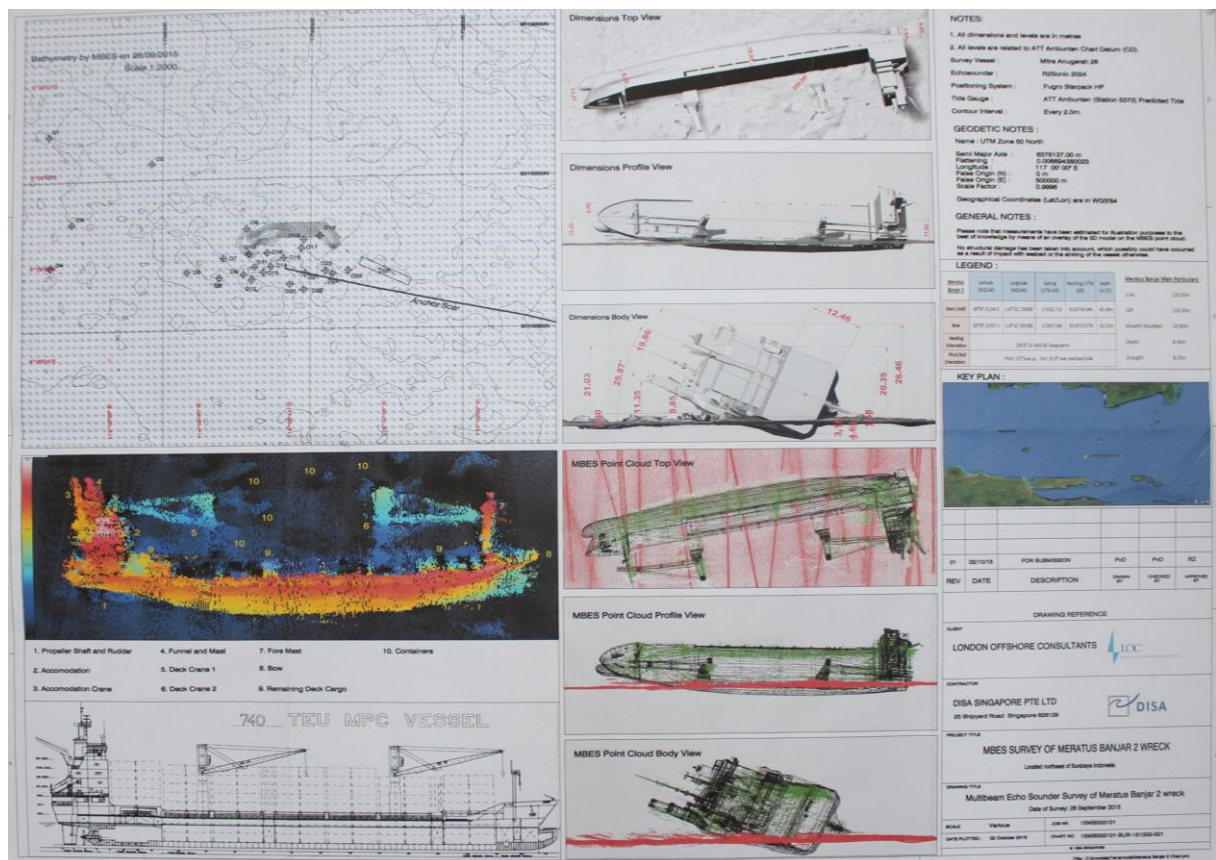
Dari hasil survey bawah air dengan *multibeam echo sounder* diketahui bahwa *Meratus Banjar 2* yang tenggelam di dasar Laut Jawa dalam posisi lambung kiri berada di bawah dan dalam kondisi miring kiri atau 25,9° dari dasar laut dengan kedalaman sekitar 62,5 meter.

Gambar 1.14: Hasil survey bawah air terkait kondisi terakhir Meratus Banjar 2

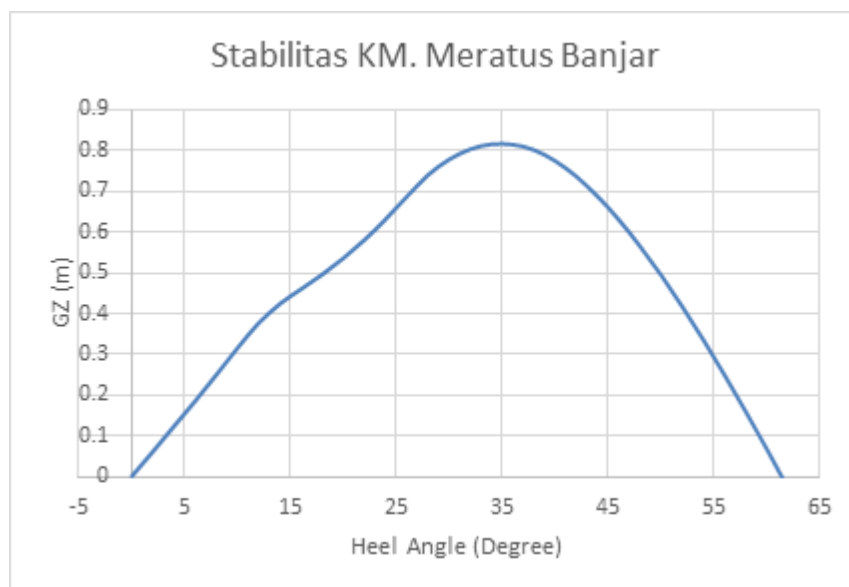
Perhitungan stabilitas kapal pada saat kapal berangkat mempunyai nilai GM positif yang relatif cukup baik yaitu sebesar 1.7 m. Selanjutnya kapal berlayar secara aman dengan stabilitas kapal yang baik. Perhitungan stabilitas kapal menunjukkan bahwa posisi GM mulai berkurang pada saat kamar mesin terisi air. Analisis terhadap stabilitas kapal menunjukkan bahwa penurunan stabilitas terjadi tidak hanya akibat dari masuknya air ke dalam kamar mesin, tetapi juga ke kompartemen lainnya seperti halnya ruang mesin kemudi (*steering gear room*) dan ruang muat.

Gambar II.1: Kurva stabilitas kapal pada saat sebelum terjadi kebocoran di kamar mesin

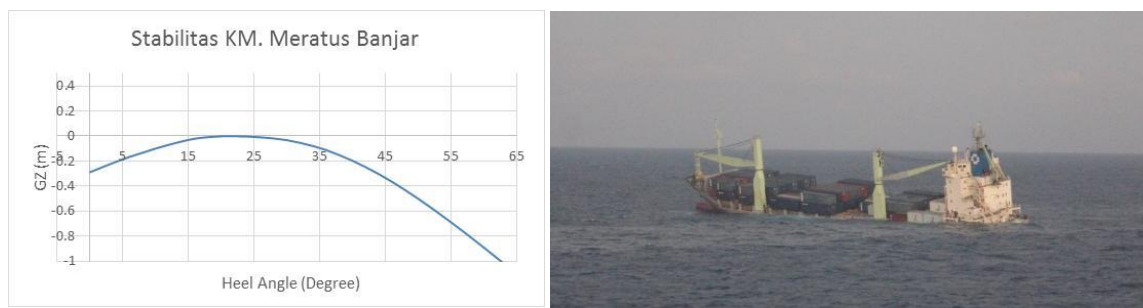
Pada saat kapal mendapatkan tambahan trim buritan dan miring, air dimungkinkan sudah melebihi margin dan mulai masuk melalui bukaan-bukaan di geladak utama. Dari foto yang diambil pada saat kapal mulai tenggelam sepenuhnya tampak bahwa air dimungkinkan masuk melalui pintu dan bukaan-bukaan lain di geladak utama kapal.

Gambar II.2: penurunan stabilitas kapal pada saat kapal mengalami trim buritan
