**KOMITE NASIONAL KESELAMATAN TRANSPORTASI
REPUBLIK INDONESIA**

FINAL
KNKT.15.09.04.03

Laporan Investigasi Kecelakaan Pelayaran

**Kebakaran di *KM.Otong Kosasih*
Pelabuhan Khusus Pusri, Palembang, Sumatera Selatan
20 September 2015**

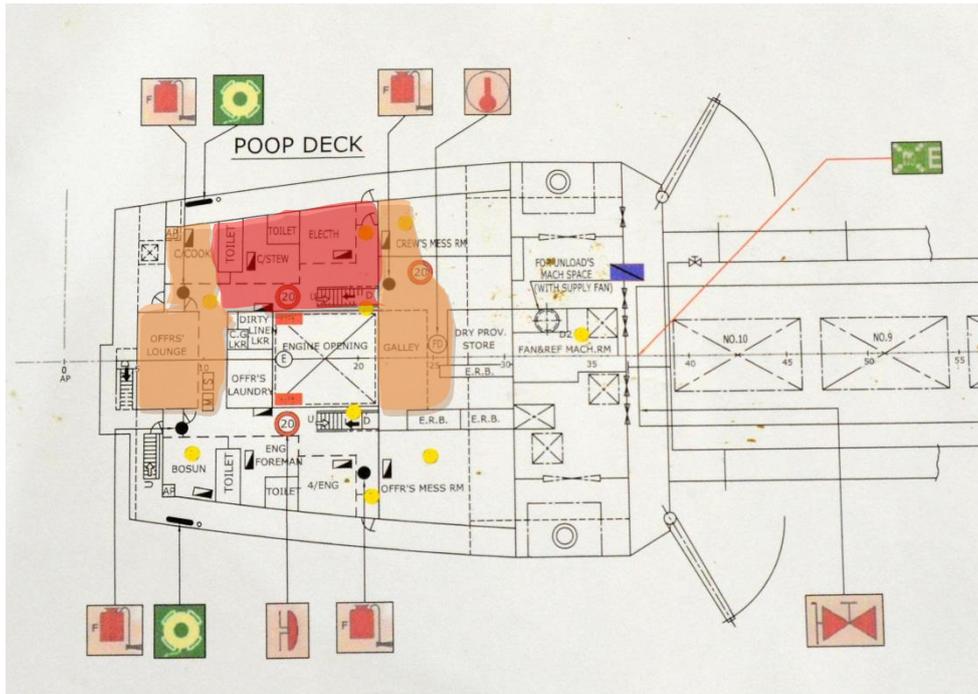
1. Area poop deck

Akibat dari kecelakaan, tidak ada korban jiwa maupun luka-luka. Kebakaran mengakibatkan kerusakan pada bangunan atas mulai dari poop deck sampai dengan anjungan. Kebakaran juga mengakibatkan rusaknya seluruh peralatan navigasi dan komunikasi kapal. Sehingga kapal secara sebagian tidak dapat dioperasikan (*disable ship*).

Kebakaran ini ditinjau dari kerusakan konstruksi kapal, identifikasi area yang terimbas kebakaran dapat dilihat pada diagram berikut:

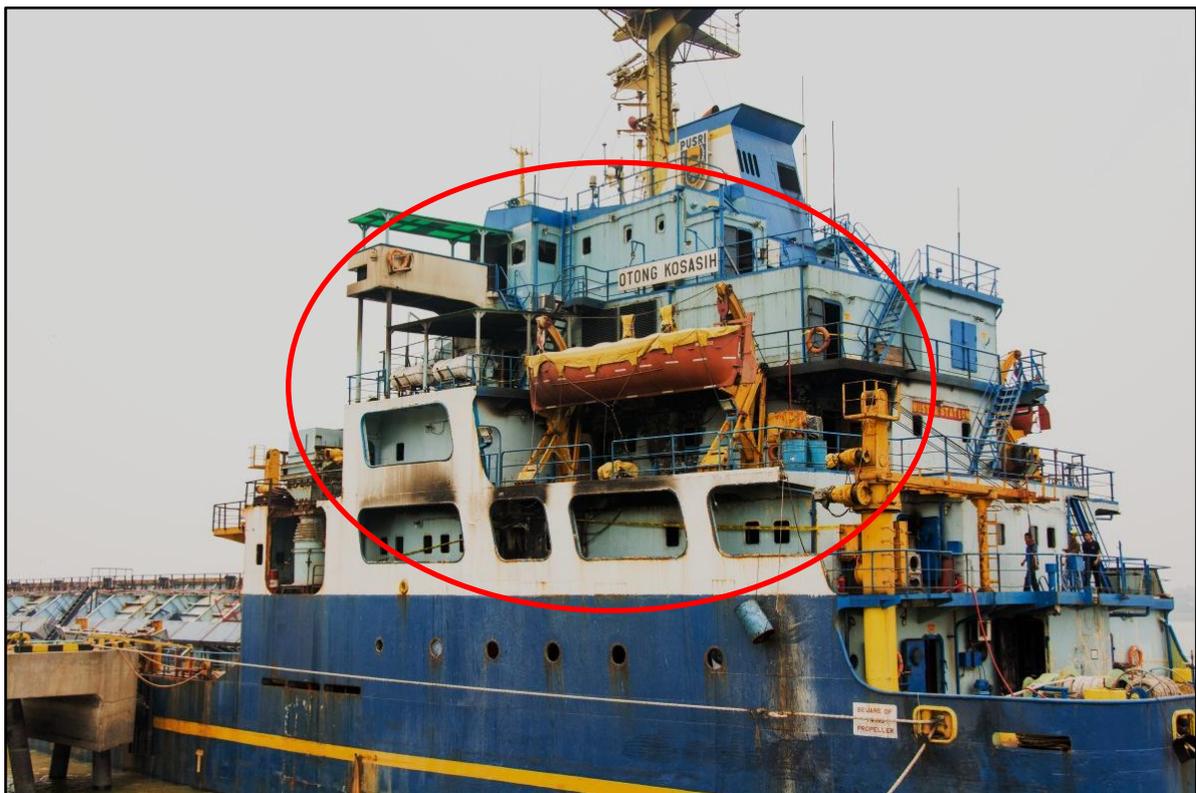
Identifikasi terhadap potensi sumber awal kebakaran dirunut berdasarkan pola penjalaran kebakaran. Pada umumnya pola penjalaran akan membentuk pola huruf “V”. hal ini menunjukkan sifat api yang jika berawal dari satu titik kebakaran akan menunjukkan penyebaran yang melebar secara vertikal.

Gambar II-2: Pola penjalaran kebakaran yang ditunjukkan dengan jelaga, diawali dari poop deck sisi kiri

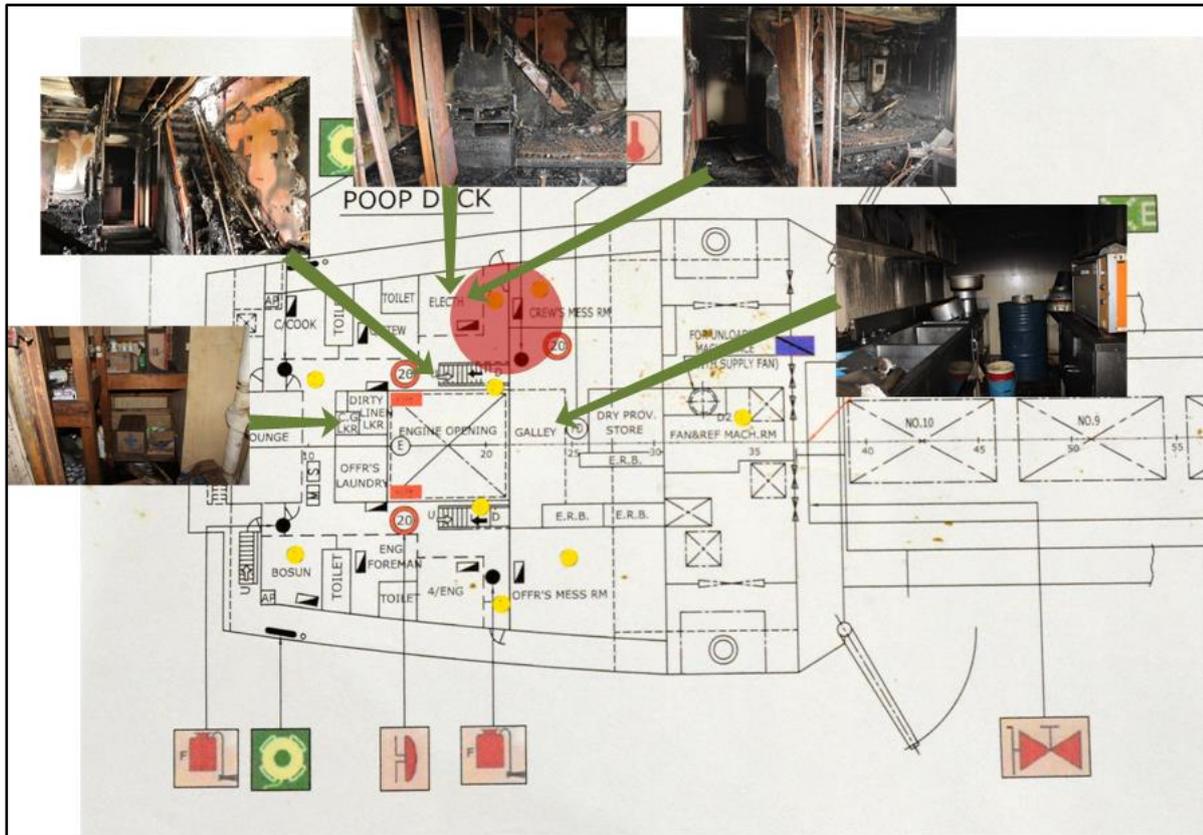
Gambar II-3: Rekonstruksi kerusakan pada poop deck. Area merah sebagai perkiraan awal mula kebakaran.

Menurut keterangan para saksi, awal kebakaran dimulai dari geladak akomodasi utama. Saat itu Juru mudi jaga mendapati api sudah mulai menjalar di langit-langit pintu masuk ke geladak utama. Pemeriksaan terhadap area yang terkena kebakaran menunjukkan perkiraan awal dimulai dari *poop deck* sisi kiri.

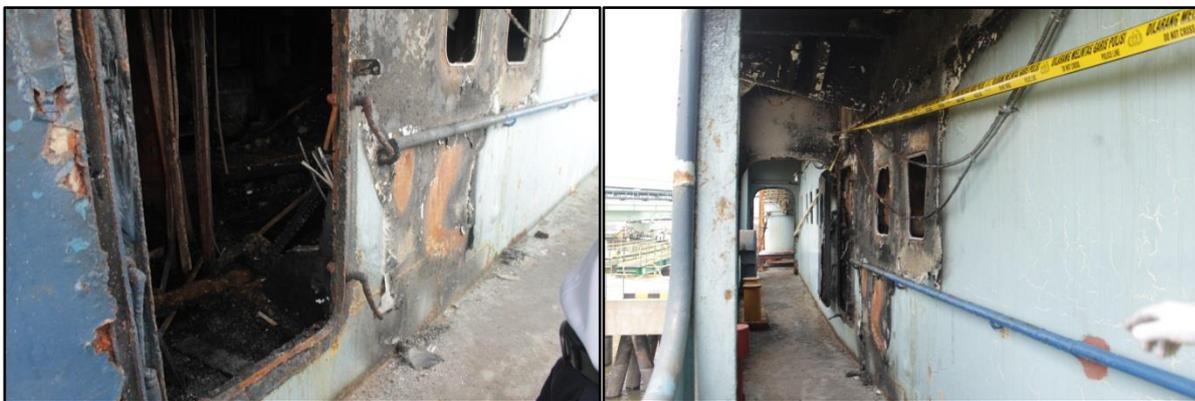
Gambar II-4: Sisa kebakaran pada sisi dinding luar dinding kamar Electrician

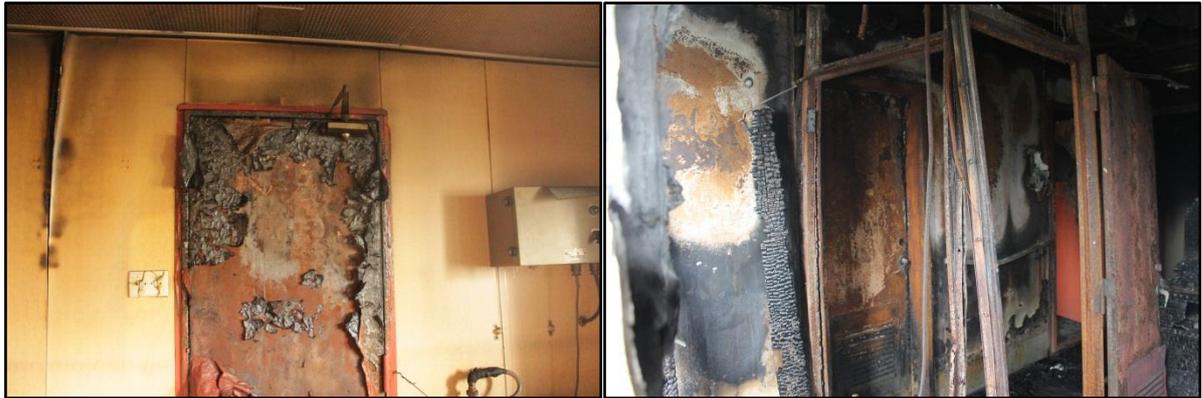
Pemeriksaan terhadap kerusakan internal menunjukkan pola yang sama. Area kerusakan berawal pada bagian dalam di *poop deck* menerus ke bagian atas. Pola penjalaran kebakaran di *poop deck* menunjukkan awal kebakaran berawal dari area lorong. Kerusakan *poop deck* akibat kebakaran berkurang pada area buritan. Area dapur (*galley*) hanya ditemukan kerusakan berarti dan hanya terdapat jelaga. Pada ruang *mess room* di sebelah perkiraan awal kejadian kebakaran dalam kondisi baik namun tidak halnya dengan pintu akses. Kondisi ini diperkirakan kebakaran tertahan oleh pintu akses dimaksud.

Gambar II-5: Pintu mess dari akses utama. Tampak dari dalam mess (kiri) dan tampak dari lorong (kanan)

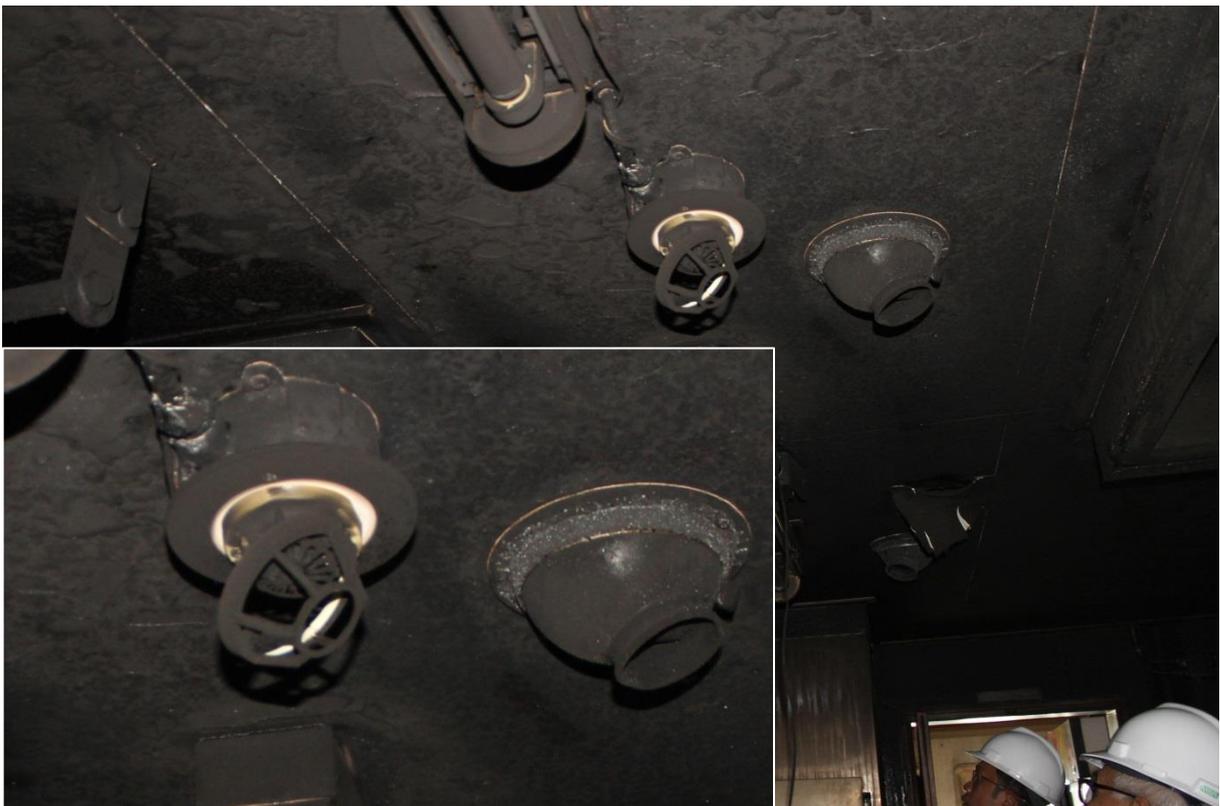
Gambar II-6: Kondisi Sensor asap yang terdapat di ruang dapur.

Pada gambar di atas, terlihat kondisi sensor yang tertutup jelaga pekat namun tidak rusak akibat kebakaran. Kondisi demikian menunjukkan hanya asap saja yang mencapai sensor namun tidak disertai dengan panas maupun lidah api.

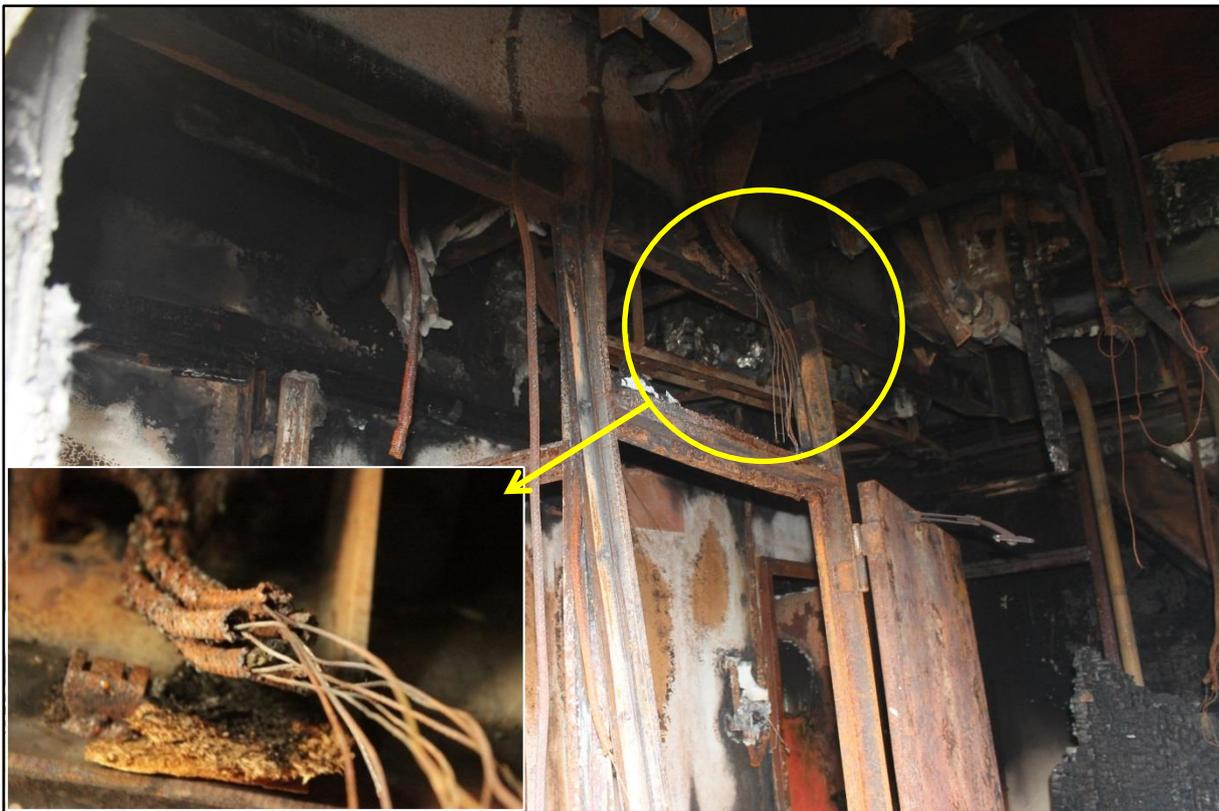
Gambar II-7: posisi sambungan kabel yang menjuntai ke bawah setelah kebakaran. Inzet: perbesaran

Sambungan kabel dimaksud berada tepat di atas kamar Electrician. Kondisi kabel akibat kebakaran menunjukkan tidak adanya yang rusak atau hampir putus. Masing-masing kabel dalam kondisi baik tapi tidak lagi terlihat adanya sisa sambungan antar masing-masing kabel. Dilihat dari diagram listrik, sambungan dimaksud merupakan satu-satunya sambungan instalasi listrik yang berada di area perkiraan awal kebakaran.

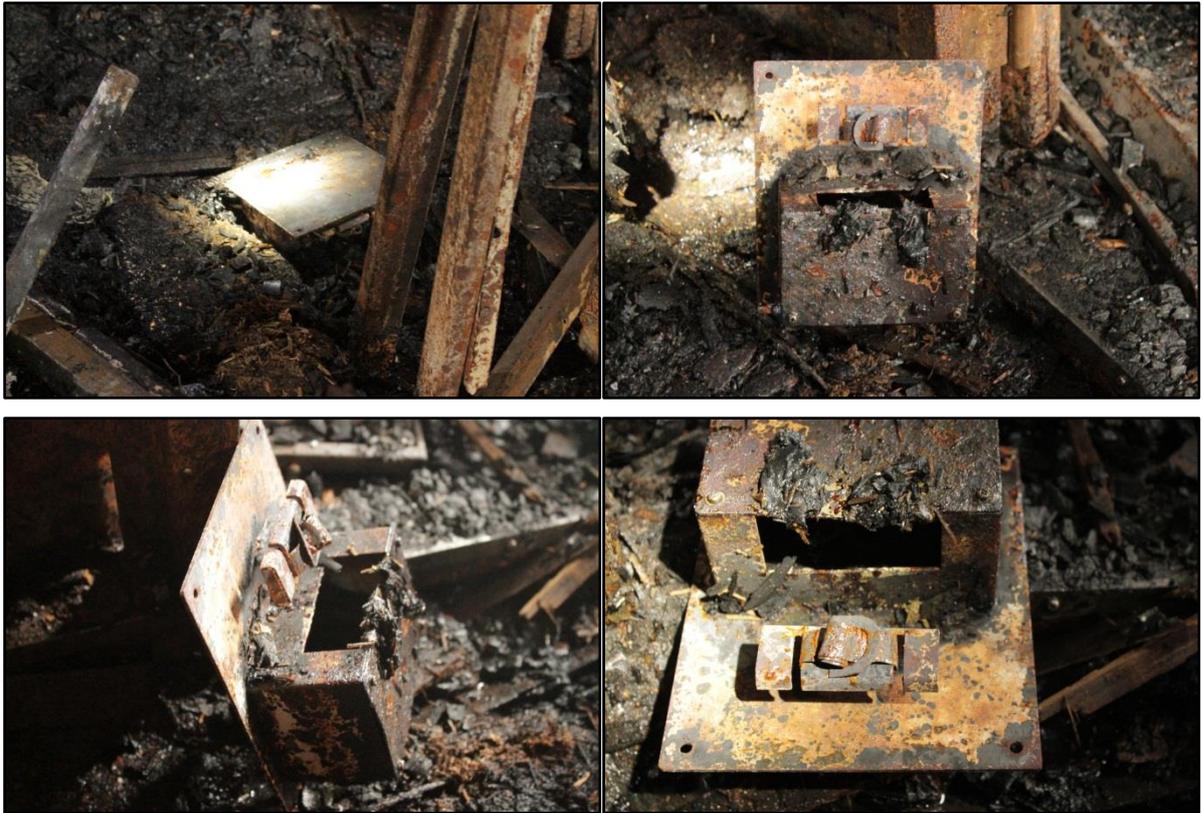
Gambar II-8: kondisi penemuan kotak pengaman sambungan di ruang Electrician

Selanjutnya pada pemeriksaan ruangan Electrician, ditemukan benda berupa kotak. Benda dimaksud selanjutnya teridentifikasi sebagai kotak pengaman sambungan listrik. Tepat di atas kotak listrik dimaksud terdapat 4 bekas kabel yang tergabung menjadi satu.

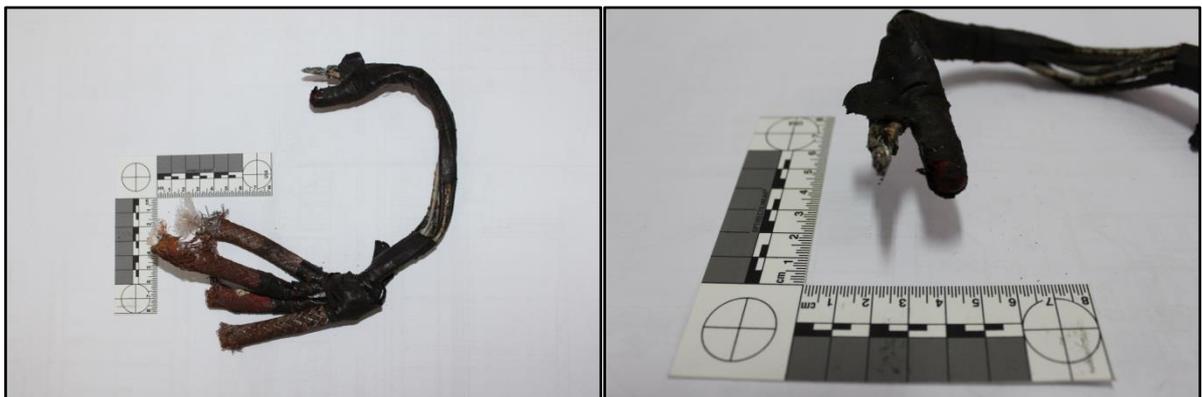
Investigasi selanjutnya melakukan pemeriksaan terhadap kondisi sambungan lain yang berada di dekat area awal kebakaran. Sambungan kabel ditemukan berada di ruang *mess room* atau tepat di sebelah lokasi perkiraan awal kebakaran. Sambungan dimaksud dibuka dan diambil sebagai sampel untuk pemeriksaan lebih lanjut. Dari tindakan pembongkaran diketahui bahwa sambungan tidak berada didalam kotak pengaman sambungan listrik. Ditinjau dari kualitas sambungan kabel pada titik sambungan di *mess room*, kabel dimaksud diklem dan diinsulasi. Insulasi dimaksud menggunakan pita perekat.

Gambar II-9: Contoh sambungan kabel yang didapatkan pada instalasi di atas mess room

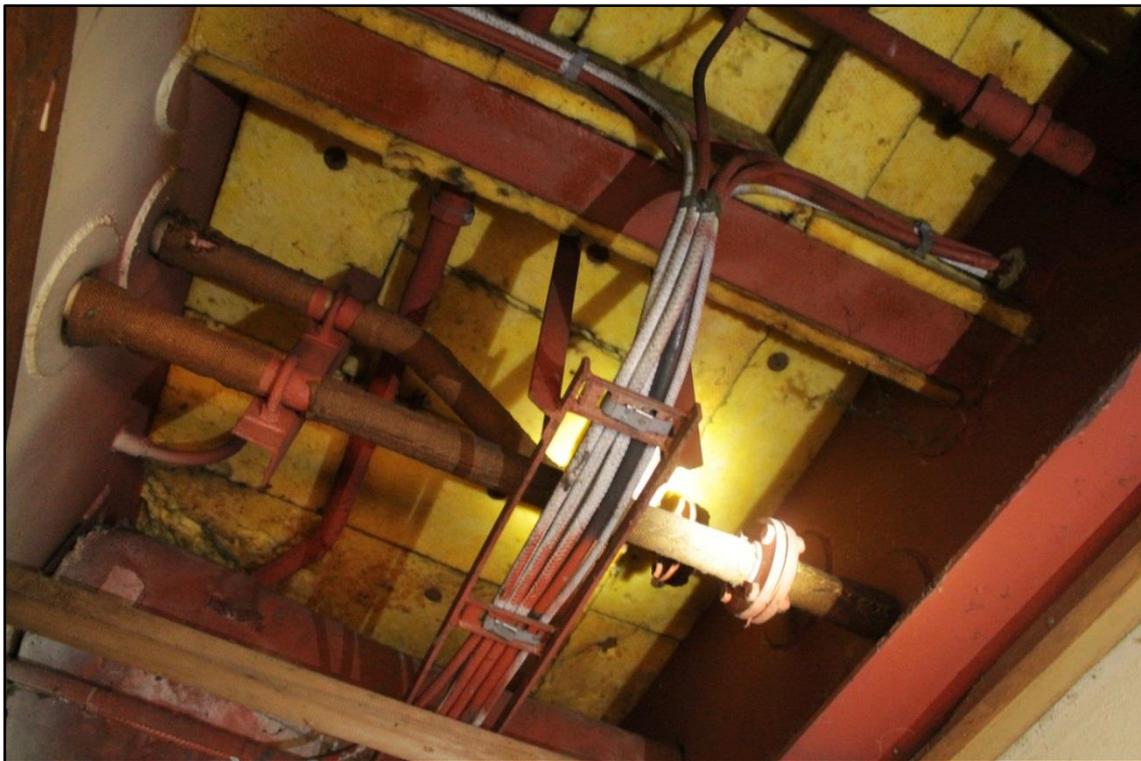
Untuk mendapatkan kondisi awal sebelum kebakaran, tim investigasi melakukan pengamatan terhadap *KM. Soemantri Brodjonegoro* yang merupakan *sister ship* dari *KM. Otong Kosasih*. Kabel yang digunakan dalam instalasi kapal ini merupakan kabel dengan insulasi baja untuk dijadikan saluran listrik utama. Dari pemeriksaan terhadap instalasi yang serupa, tidak ada sambungan terbuka di area lorong yang ditengarai sebagai awal kebakaran. Sambungan kabel dimaksud terdapat sesuai dengan diagram listrik di bawah. Sambungan ini terdapat pada ruang electrician dan *mess room*. Sambungan listrik hanya ada di area yang sudah ditentukan yaitu pada kotak pengaman sesuai dengan diagram kelistrikan.

Gambar II-10: instalasi listrik pada posisi yang sama dengan area lokasi awal kebakaran yang ditinjau di *KM. Soemantri Brodjonegoro*.

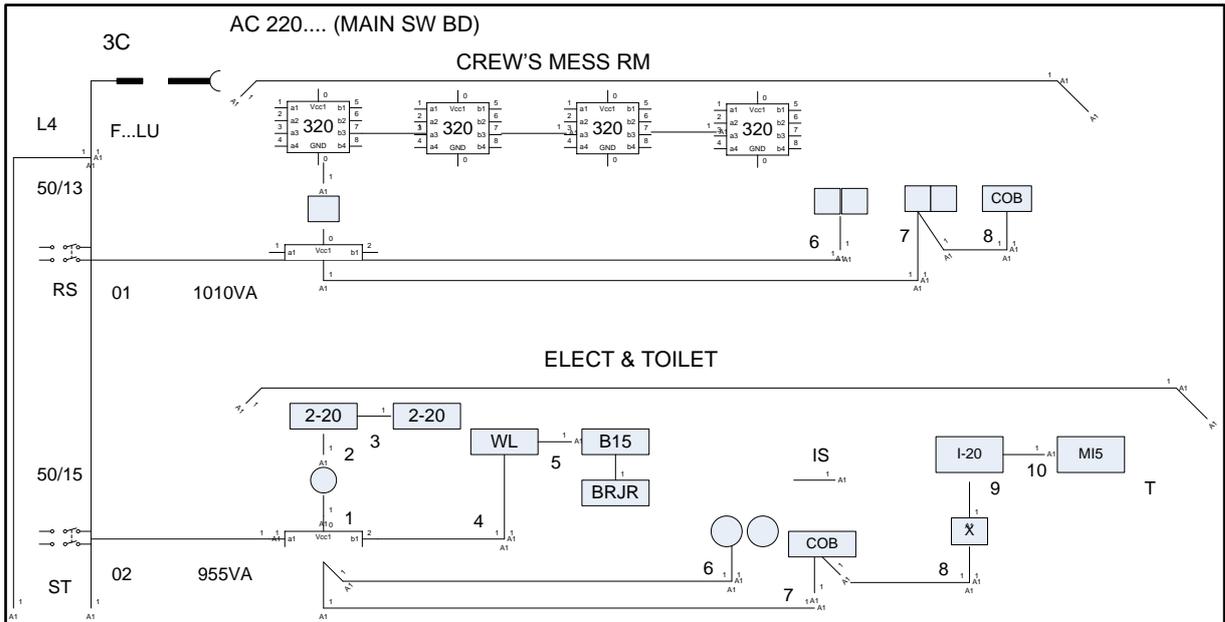
Diagram kelistrikan menunjukkan sambungan pada titik di ruang Electrician sebagai percabangan ke peralatan listrik. Pada sambungan listrik yang berada di titik perkiraan awal kejadian, sambungan di ruang Electrician menghubungkan seluruh peralatan listrik yang ada di dalam kamar. Dirunut ke area yang lain, sambungan listrik tersebut terhubung dengan area dapur dan *mess room* awak kapal.

Gambar II-11: Digaram Instalasi listrik untuk area poop deck

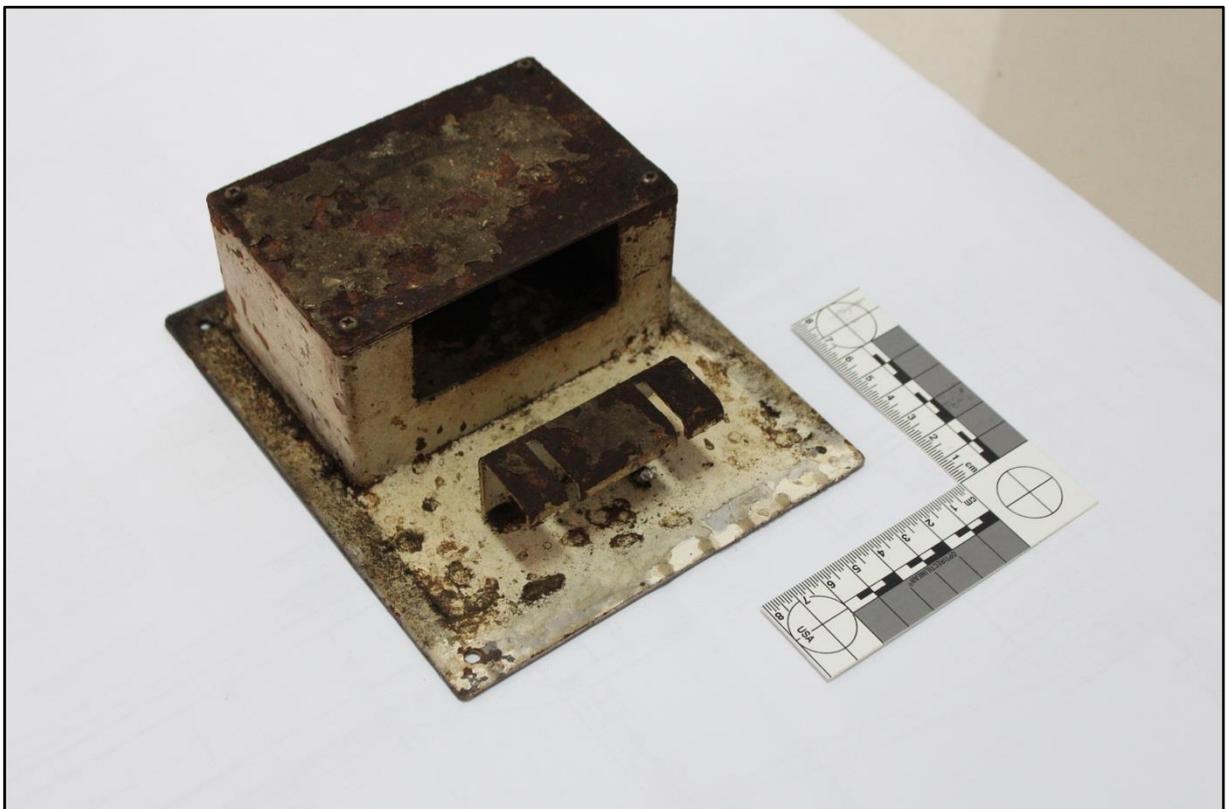
Gambar II-12: Kotak sambungan kabel yang terpasang di instalasi kabel

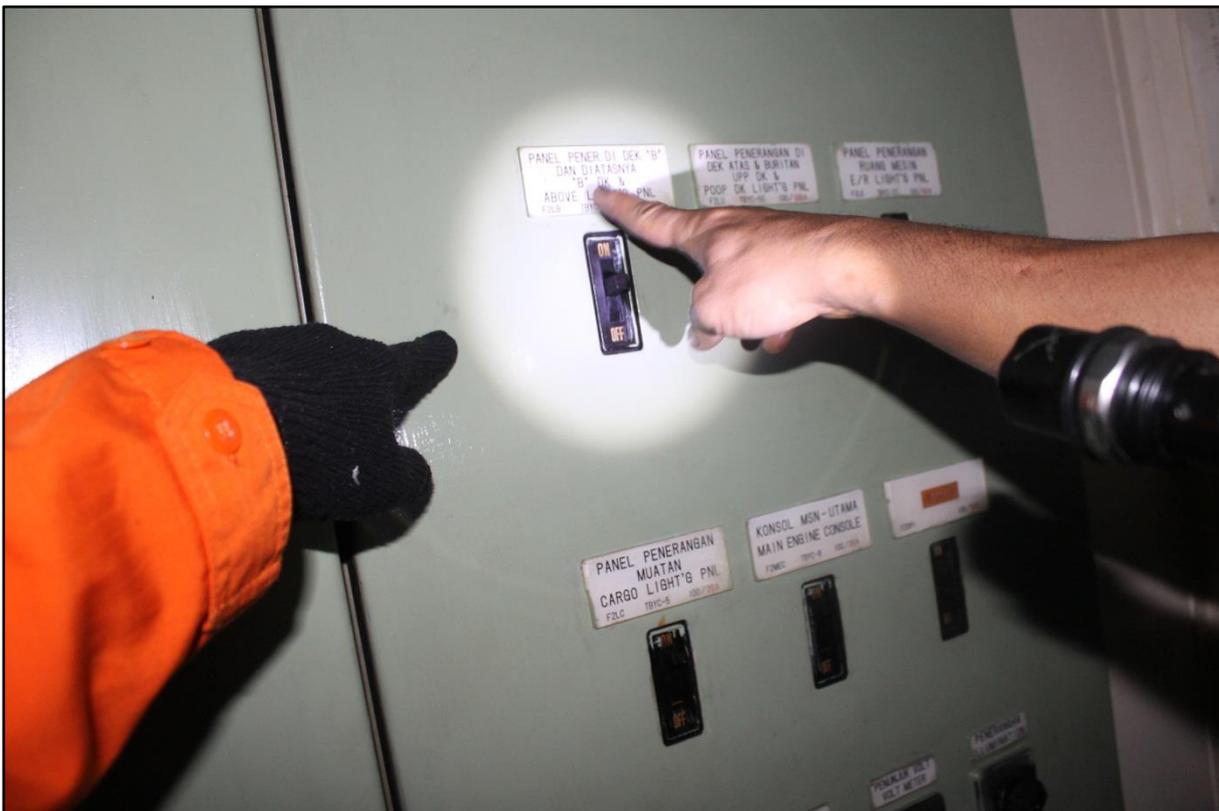
Berdasarkan keterangan Electrician, beban kerja listrik pada saat kejadian cukup besar di daerah *poop deck*. Penerangan untuk area dimaksud disuplai dari generator. Panel listrik untuk penerangan menunjukkan posisi *standby* dan bukan pada posisi "On" atau "Off". Kondisi demikian dimungkinkan terjadi karena penurunan tegangan pada saat kebakaran terjadi.

Gambar II-13: Kondisi panel penerangan untuk area B Deck, Poop Deck Light

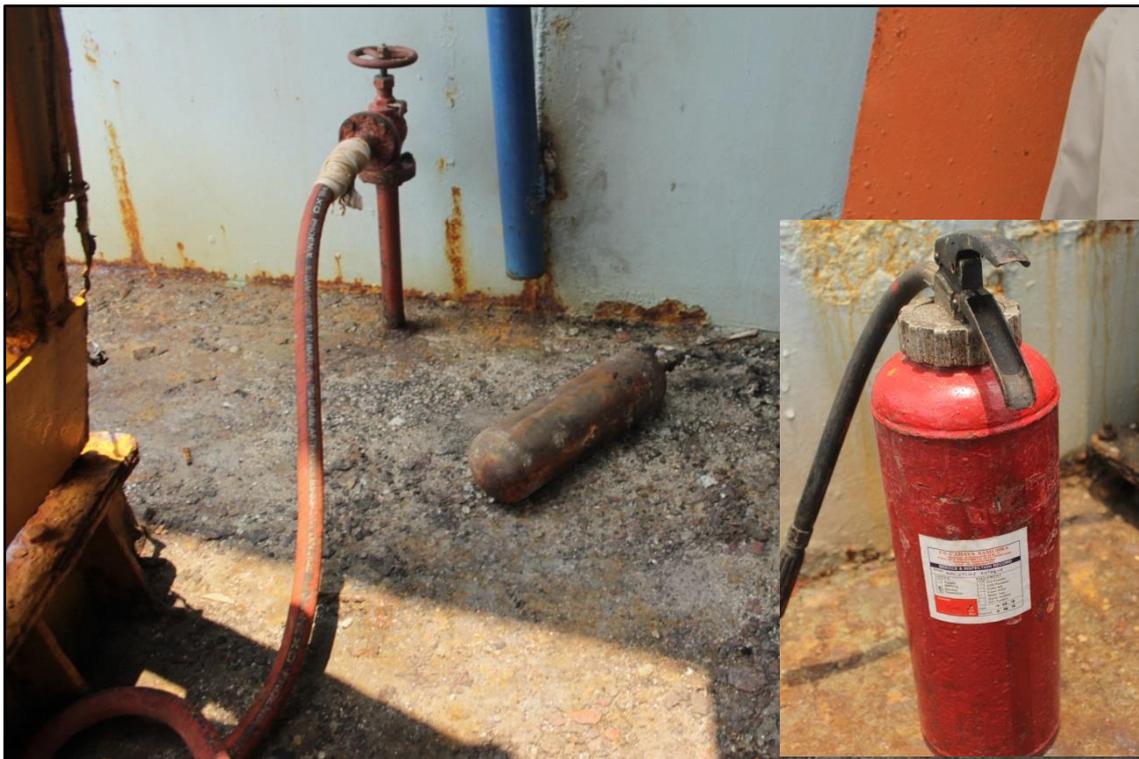
Pada saat awak kapal pertama kali mendengarkan alarm kebakaran, diketahui asap tebal sudah terbentuk dan panas muncul dari perkiraan awal kebakaran. Tindakan yang diambil adalah dengan mengandalkan peralatan pemadam kebakaran jinjing yang ada di sekitar lokasi awal kebakaran. Namun api menjadi lebih besar dan semakin tidak terkendali.

Gambar II-14: Bekas Tabung Oksigen (insert: peralatan APAR yang digunakan awak kapal pada saat upaya pemadaman)

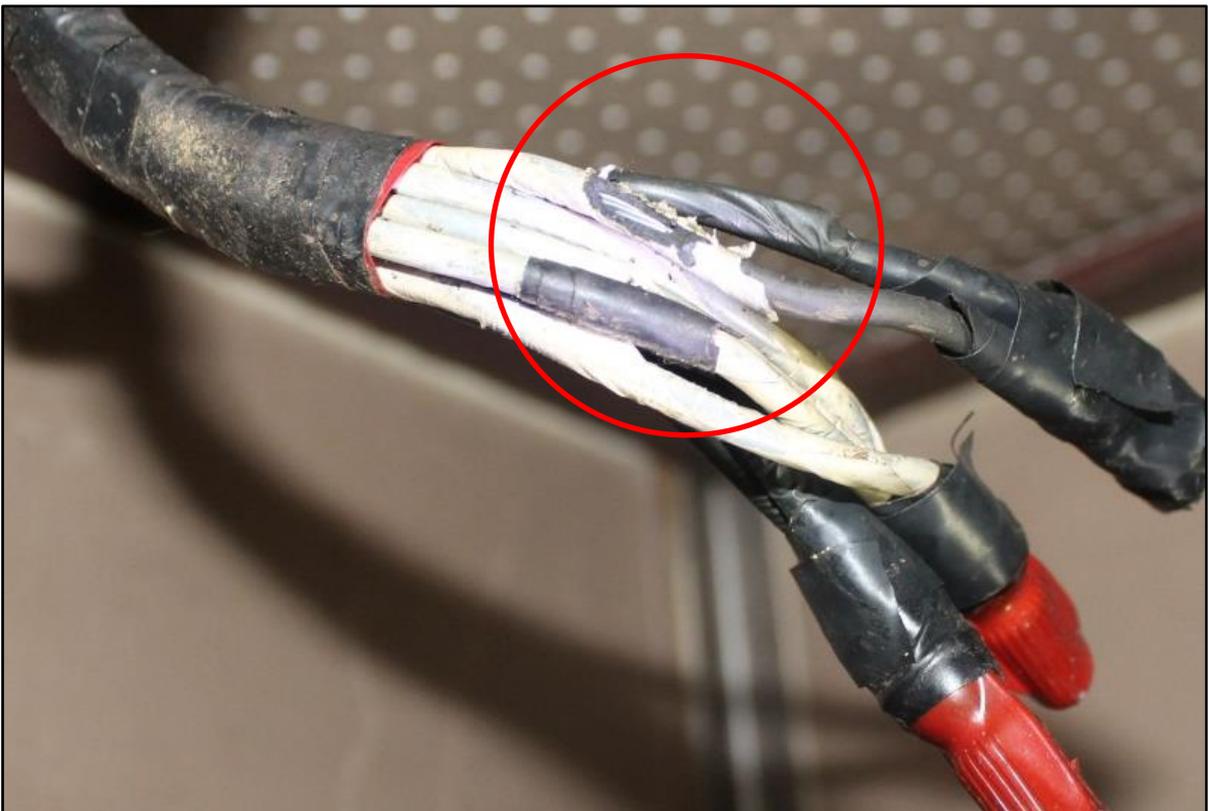
Gambar II-15: Contoh kerusakan akibat hewan pengerat pada sambungan listrik yang terbuka.

Pada pemeriksaan di area *poop deck* sisi kanan ditemukan sambungan listrik yang termakan tikus. Sambungan listrik ini menggunakan kabel dengan pembungkus baja seperti halnya instalasi listrik lainnya. Namun pada bagian yang terbuka menunjukkan adanya kerusakan yang besar kemungkinan akibat dari hewan pengerat. Sambungan dimaksud juga ditemukan tidak berada di dalam kotak pengaman. Berdasarkan catatan di kapal, fumigasi untuk menghilangkan hewan pengerat maupun potensi penyakit dari hewan lainnya sudah sering kali dilaksanakan. Namun demikian, awak kapal menyatakan masih melihat adanya hewan pengerat yang berkeliaran di atas kapal.
