FINAL
KNKT.15.11.05.03

Laporan Investigasi Kecelakaan Pelayaran

**Terbakarnya Generator Set *KM. New Glory*
Perairan Kolam Pelabuhan Tanjung Perak, Surabaya
15 November 2015**

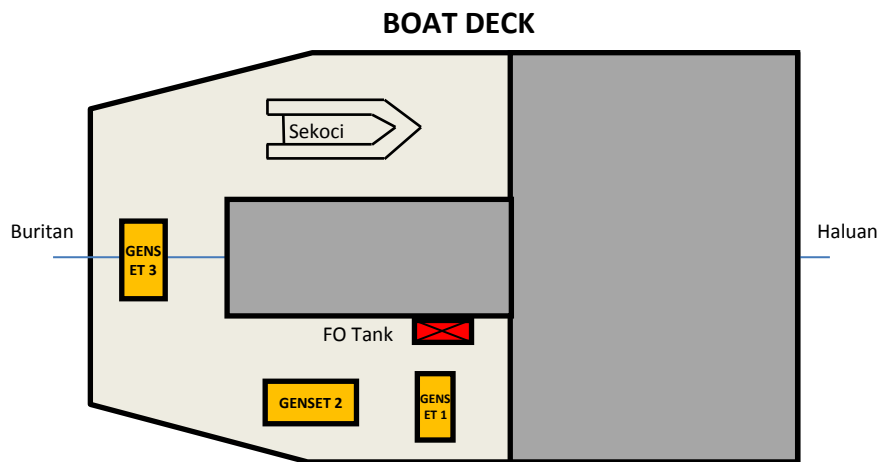
Sementara tiga unit genset tambahan dengan merek tidak diketahui dan menggunakan pendingin radiator ditempatkan di atas kapal. Genset tambahan tersebut juga berfungsi untuk memberikan suplai daya listrik ketika kapal sedang berlabuh dan/atau bongkar muatan. Dua unit genset tambahan ditempatkan di sisi kanan geladak sekoci di sebelah *liferaft* kanan, sedangkan satu lainnya di sisi buritan geladak sekoci. Ketiga genset tambahan tersebut sudah ada di atas kapal ketika kapal dibeli pada tahun 2009 oleh PT. RKN. Ketiga genset yang terpasang tersebut tidak disertifikasi oleh badan klasifikasi.

Untuk melindungi genset tersebut dari hujan maka dibuat pelindung berupa atap dengan bahan triplek dan dilapisi terpal di atasnya, atap tersebut dipasang setelah kapal tersebut dibeli oleh PT. RKN. Tahun 2010 genset tambahan no. 2 diganti dengan yang baru karena genset yang lama seringkali mengalami kerusakan. Sementara genset tambahan no. 1 dan no. 3 masih memakai genset yang lama.

Gambar I-2. Posisi genset di geladak sekoci (boat deck)

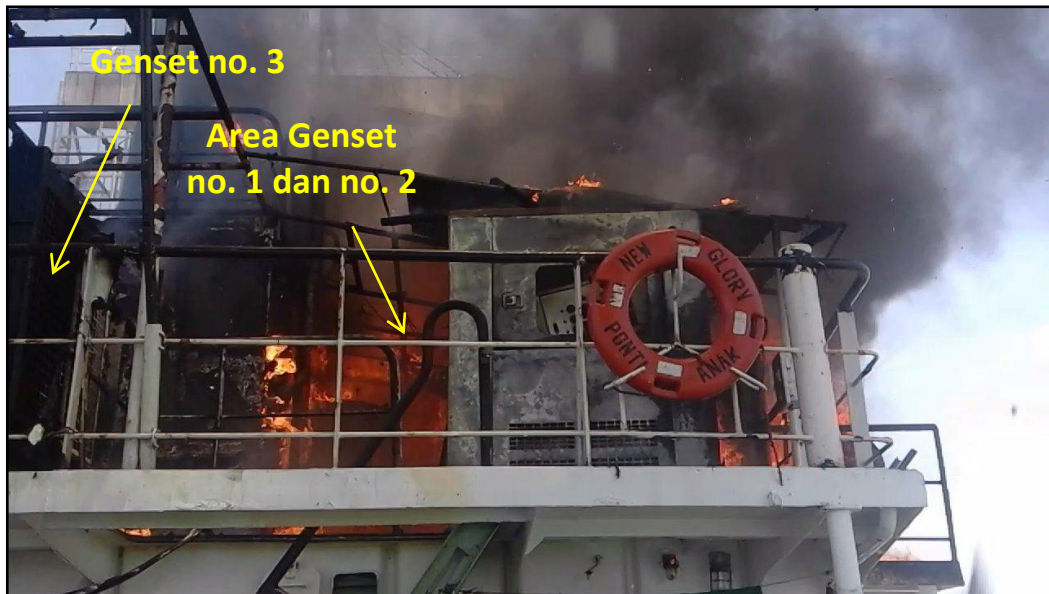
Gambar I-3. Kondisi kebakaran di area genset

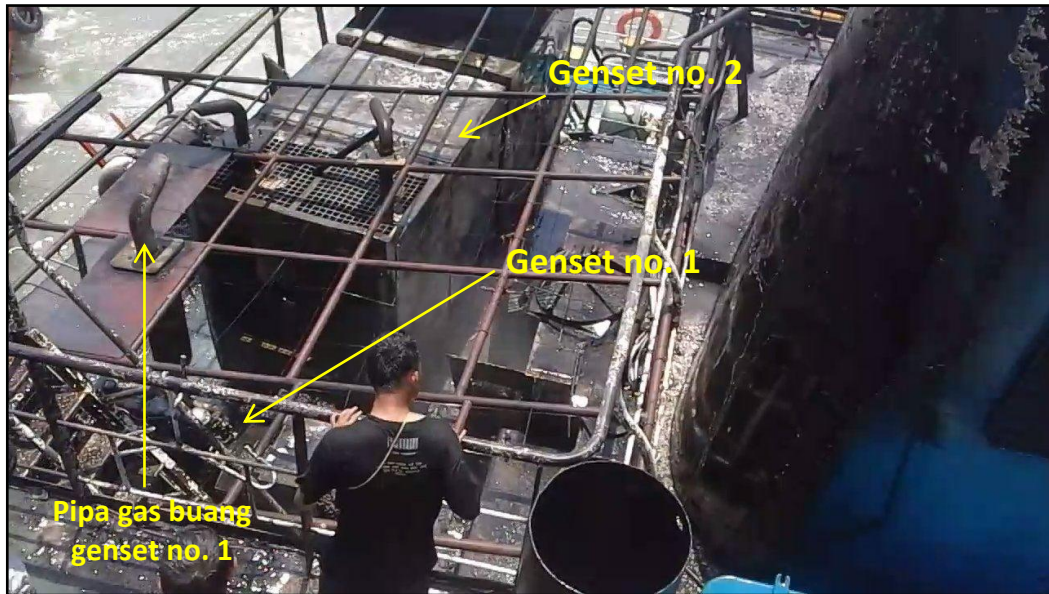
Kebakaran yang terjadi tidak menimbulkan korban jiwa atau luka. Meski demikian, kerusakan berat akibat kebakaran tampak pada genset tambahan no. 1 dan no. 2. Sementara genset tambahan no. 3 tidak terbakar. Atap area genset yang terbuat dari bahan triplek dilapisi terpal ikut terbakar. Api kebakaran juga menghanguskan *liferaft* yang berada di sebelah genset tambahan no. 2. Gang ruang akomodasi sisi kanan di geladak sekoci yang berdekatan dengan area genset ikut mengalami kerusakan ringan. Sedangkan, ruangan maupun peralatan yang berada di bawah geladak sekoci tidak mengalami kerusakan.

Tangki bahan bakar untuk ketiga genset tambahan mengalami deformasi cembung ke arah luar. Setelah kebakaran, seluruh bahan bakar di dalamnya habis terbakar.

Gambar I-5. Kerusakan akibat kebakaran di area genset

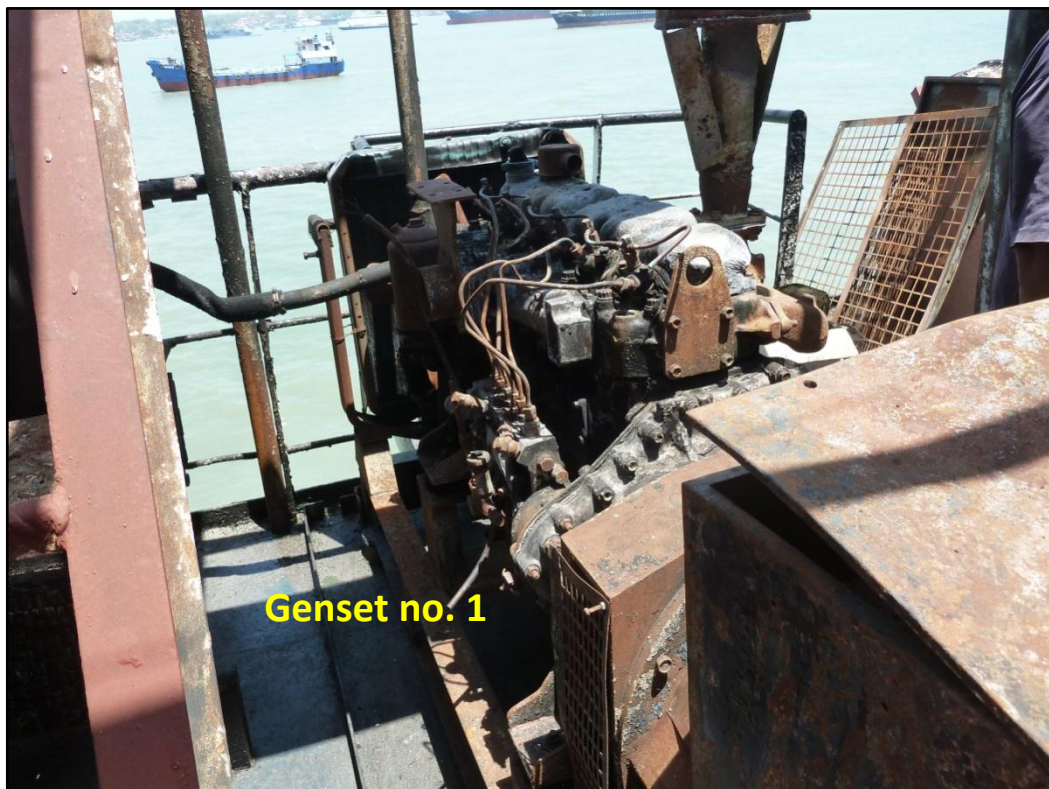
Gambar I-6. Kondisi genset no. 1

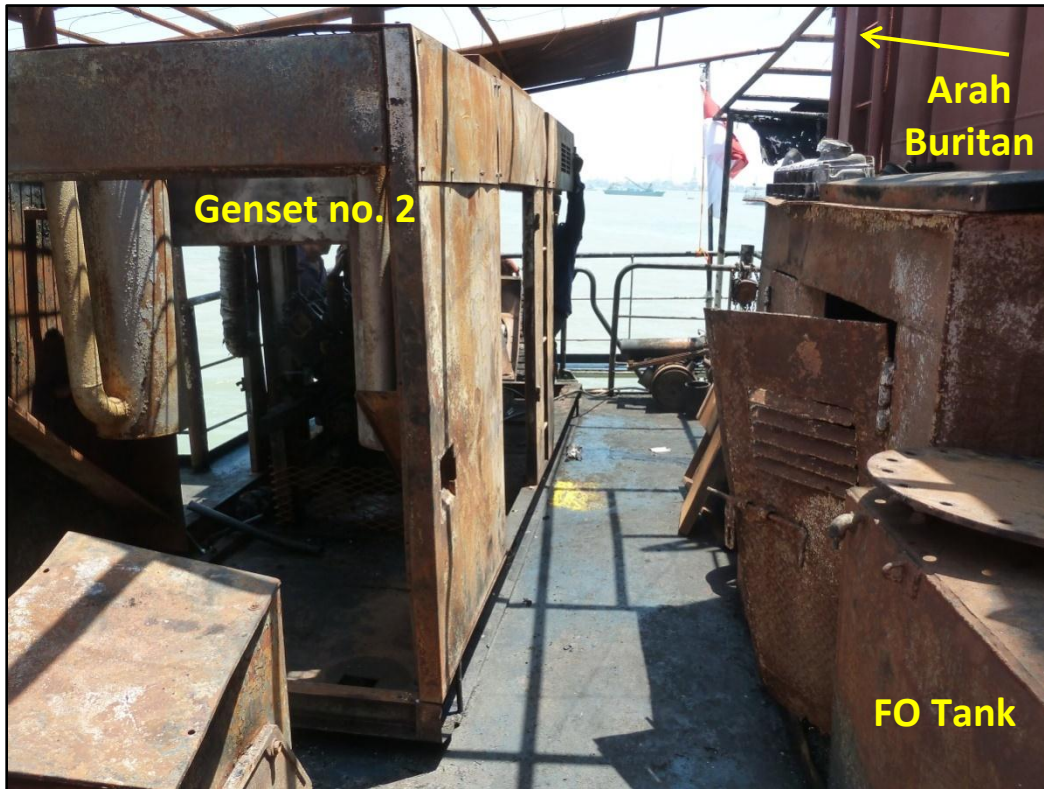
Gambar I-7: Kondisi genset no. 2

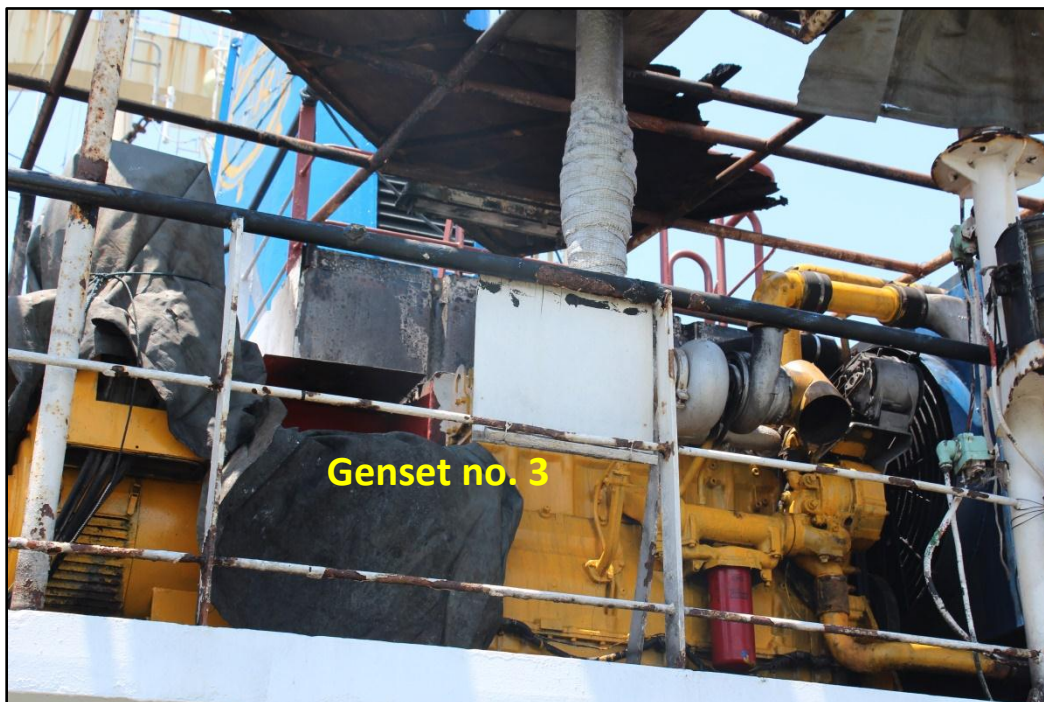
Gambar I-8. Kondisi genset no. 3 yang berada di sisi buritan

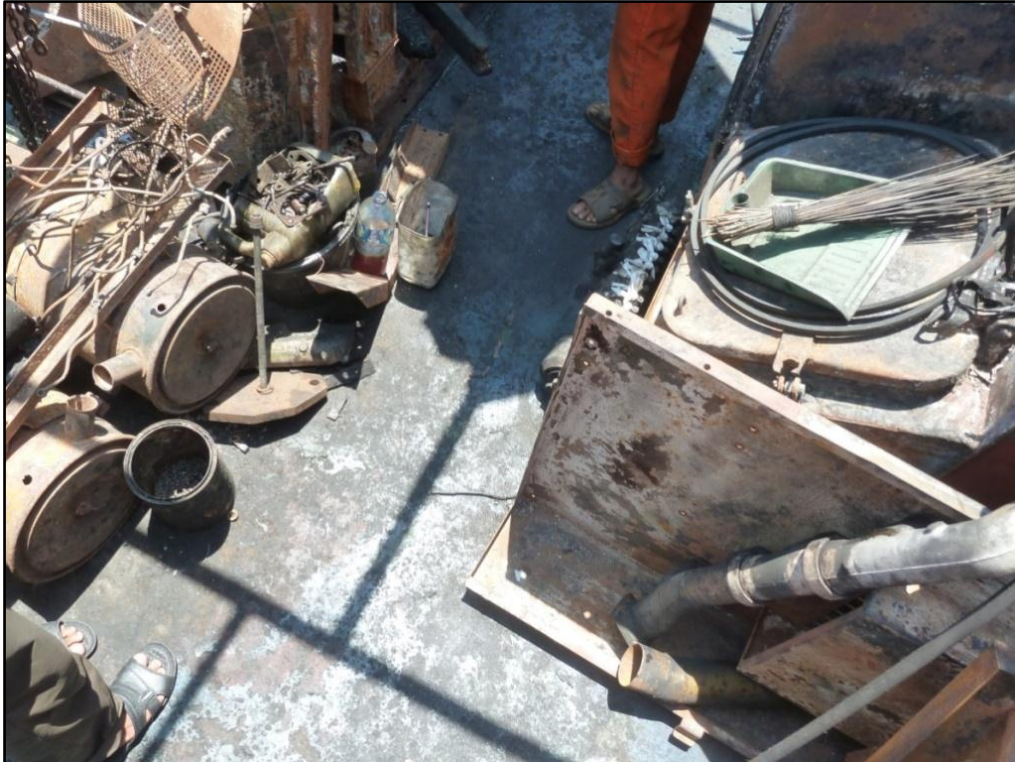
Pada tanggal 18 November 2016, Tim Investigasi KNKT naik ke kapal *KM. New Glory* untuk melakukan investigasi. Kondisi lokasi kejadian di geladak sekoci sebelah kanan saat itu sudah dibersihkan oleh awak kapal dari puing dan sisa kebakaran. Dinding area genset tambahan sudah dibersihkan dari bekas kebakaran dan juga sudah dilapisi dengan cat baru. Banyak benda di area genset yang sudah dipindahkan dari posisi awal saat kejadian. Kondisi genset tambahan no. 2 juga telah terbuka pada bagian kepala silinder. Kondisi-kondisi tersebut menyulitkan Tim Investigasi menemukan titik awal kebakaran.

Gambar I-10. Banyak benda yang sudah dipindah dari posisi awal karena proses pembersihan lokasi kejadian oleh awak kapal

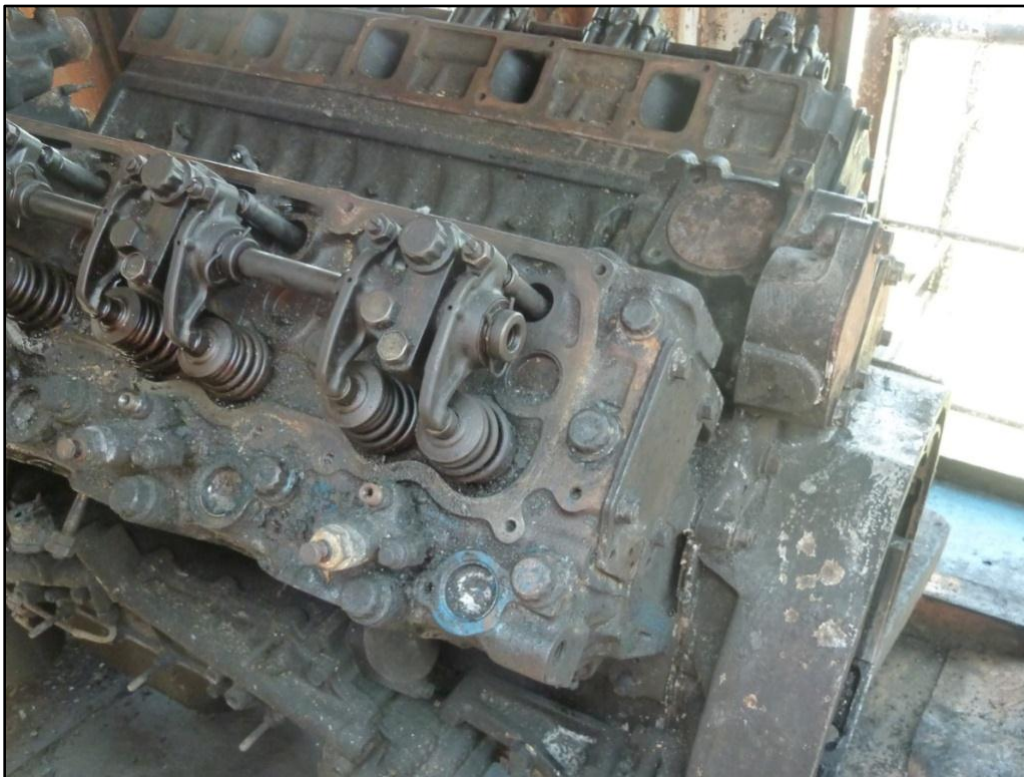
Gambar I-11. Kepala silinder genset no. 2 sudah dilepas

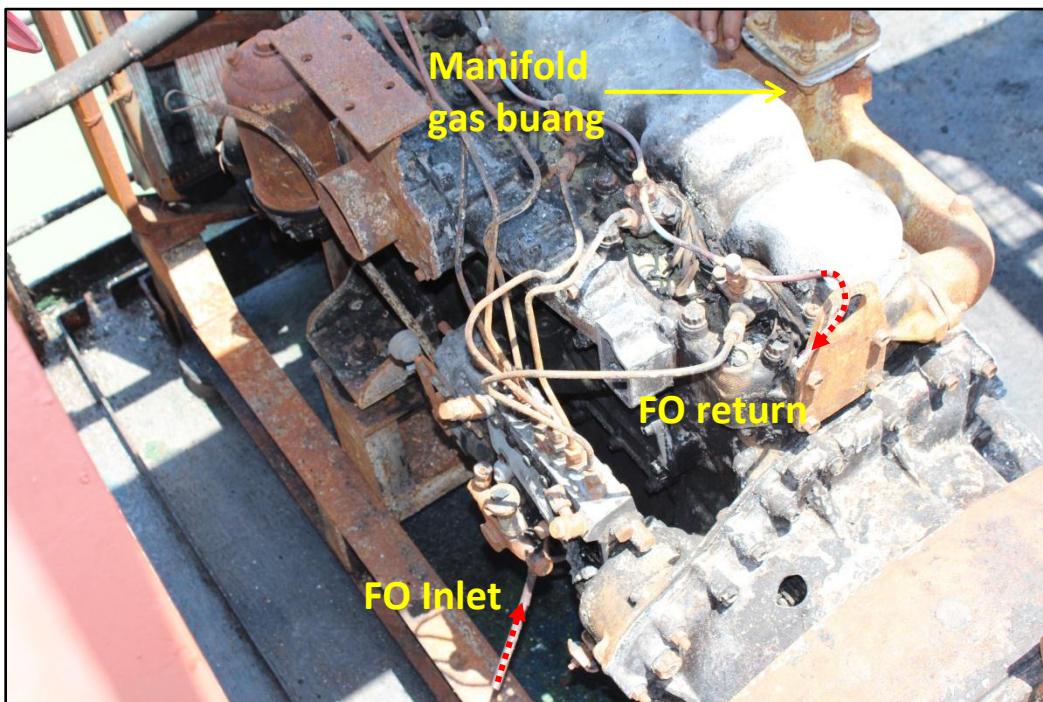
Pada waktu kejadian, terdapat 2 sumber panas potensial dari mesin genset tambahan no. 1 yang beroperasi pada saat kejadian, yaitu jelaga berpijar dari gas buang mesin genset tambahan no. 1 dan permukaan panas dari *manifold* gas buang yang tidak terlindungi penahan panas. Sementara itu, kecil kemungkinan sumber panas dari listrik baik dari panel listrik yang ada di samping tangki bahan bakar maupun dari generator yang beroperasi saat itu sebagai pemicu kebakaran, karena pada saat kejadian, tidak ada informasi gangguan listrik dan listrik di atas kapal tetap menyala.

Berdasarkan keterangan Awak Kapal, gas buang yang keluar dari masing-masing mesin genset seringkali terlihat mengeluarkan jelaga berpijar. Dengan temperatur gas buang sekitar 300°C yang keluar dari mesin genset tambahan no. 1, jelaga berpijar yang keluar dari saluran gas buang tersebut memiliki potensi panas cukup besar untuk dapat membakar benda mudah terbakar ketika terjatuh ke lantai. Adapun jika terjatuh ke atas atap mesin genset yang terbuat dari terpal, maka terpal akan meleleh dan bolong.

Selain dari panas gas buang genset, permukaan panas pada mesin genset berpotensi menjadi pemantik kebakaran. Permukaan panas tersebut terdapat pada *manifold* gas buang yang tidak dilindungi (*properly insulated*) menggunakan penahan panas (*heat insulation*). Permukaan panas ini juga dapat memicu kebakaran bila bahan mudah terbakar menyentuh permukaan panas dari *manifold* gas buang. Bahan mudah terbakar tersebut bisa berasal dari percikan minyak akibat kegagalan sistem bahan bakar seperti kebocoran slang PVC bahan bakar.

Gambar II-1: Kondisi Genset no. 1 setelah terbakar

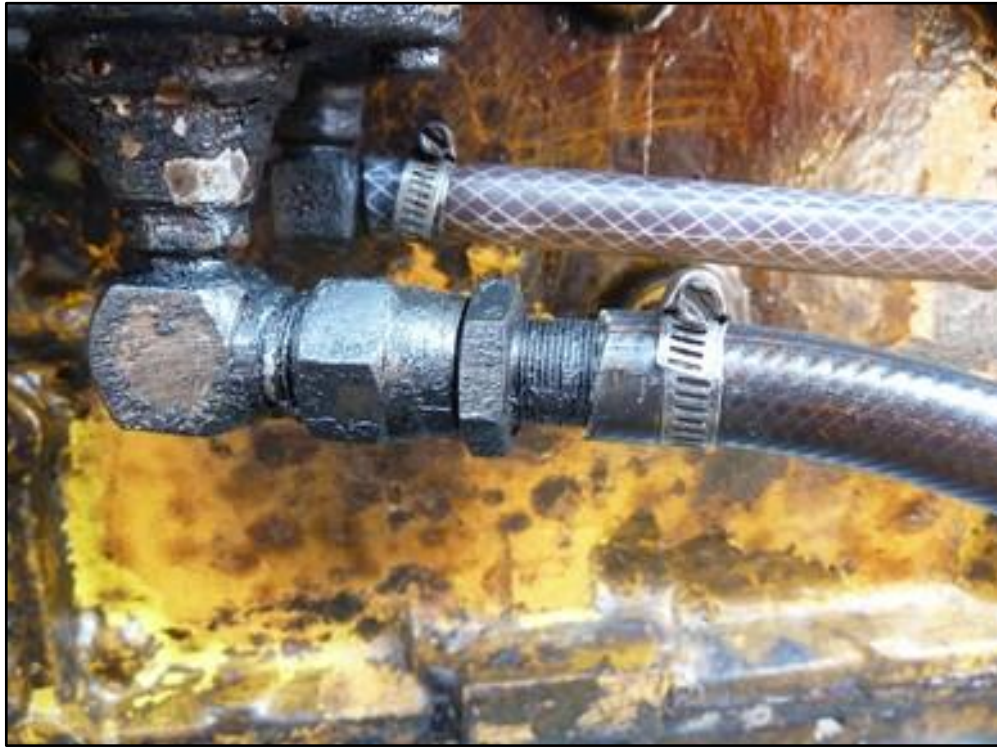
Pada jarak sekitar 1 m dari mesin genset tambahan no. 1 terdapat tangki bahan bakar berkapasitas sekitar 500 liter. Bahan bakar dari dalam tangki tersebut dialirkan menuju ke ketiga genset dan dari genset disalurkan kembali ke tangki menggunakan slang PVC fleksibel. Selang tersebut diikat dengan pengikat klem slang.

Gambar II-2: Klem dan slang PVC fleksibel pada genset tambahan no.3

Slang PVC fleksibel yang digunakan untuk mengalirkan bahan bakar dari tangki bahan bakar ke mesin genset dan sebaliknya di atas kapal *KM. New Glory* tidak memenuhi persyaratan sebagai penyalur bahan bakar. Slang yang digunakan adalah slang bukan untuk penggunaan di atas kapal (*non-marine use*) di mana slang tidak dapat melindungi bahan bakar dari bahaya kebocoran akibat pemakaian (*wear and tear*) dan kebakaran. Slang tersebut hanya dapat digunakan untuk mengalirkan fluida tidak mudah terbakar dan hanya untuk yang bertekanan rendah. Sedangkan untuk penggunaan suplai bahan bakar, dapat menggunakan pipa non-fleksibel di mana ujungnya memiliki ulir yang kekuatannya jauh lebih baik daripada klem yang digunakan pada *KM. New Glory*.

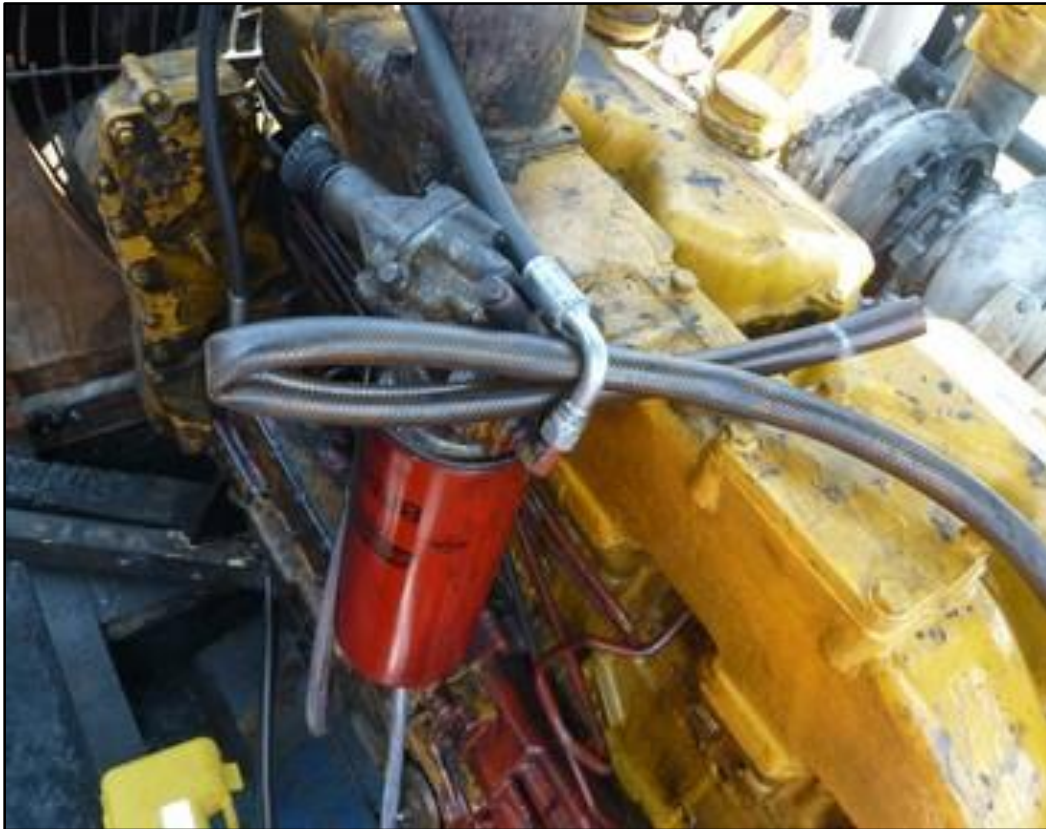
Dengan kondisi klem dan slang PVC yang tidak dibuat untuk tekanan besar, bahan bakar menjadi mudah untuk tercecer ke sekitar lokasi kebocoran. Dari hasil investigasi di lapangan, indikasi kebocoran di sepanjang saluran suplai bahan bakar tersebut terlihat dengan kondisi mesin genset tambahan no. 3 dan lantai di sekitarnya yang terlumuri bahan bakar *high speed diesel* (HSD).

Gambar II-3: Kondisi slang pada genset tambahan no. 3 yang digunakan sebagai suplai bahan bakar

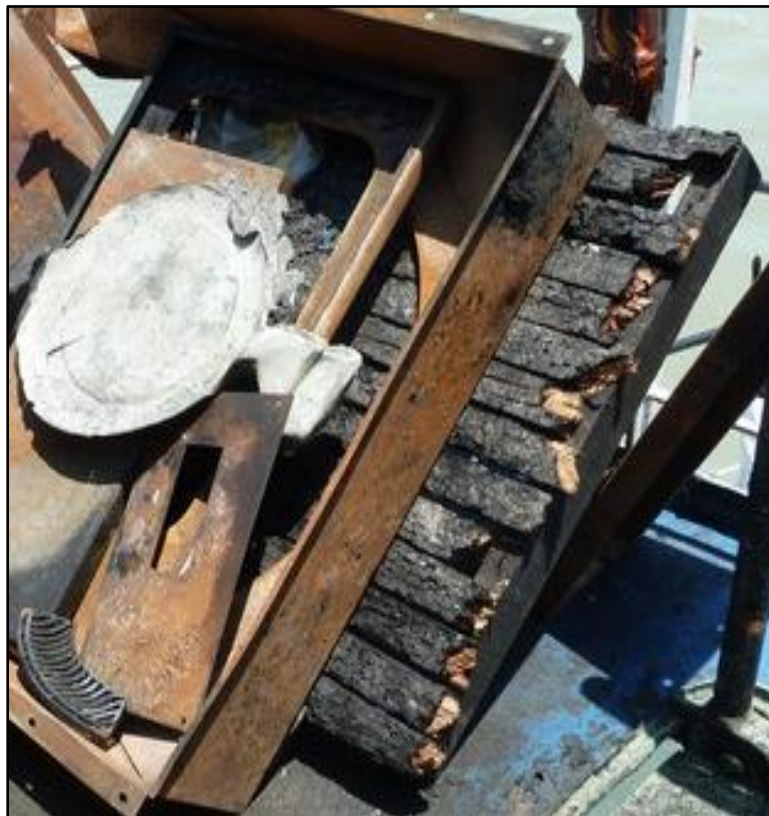
Kayu palet yang digunakan sebagai alas di area generator dimaksudkan agar lantai tidak licin karena adanya ceceran bahan bakar di area tersebut. Kondisi kayu tersebut telah terlumuri ceceran bahan bakar menjadikan material tersebut sebagai bahan bakar yang baik dalam suatu proses kebakaran, tetapi tidak cukup untuk menjadi sumber awal api. Karena suhu penyalaan (*ignition temperature*) material kayu lebih dari 250°C⁶, sementara di sekitar kayu tidak terdapat sumber panas dengan suhu setinggi itu.

Gambar II-4: Sisa kayu alas geladak sekoci di sekitar mesin genset

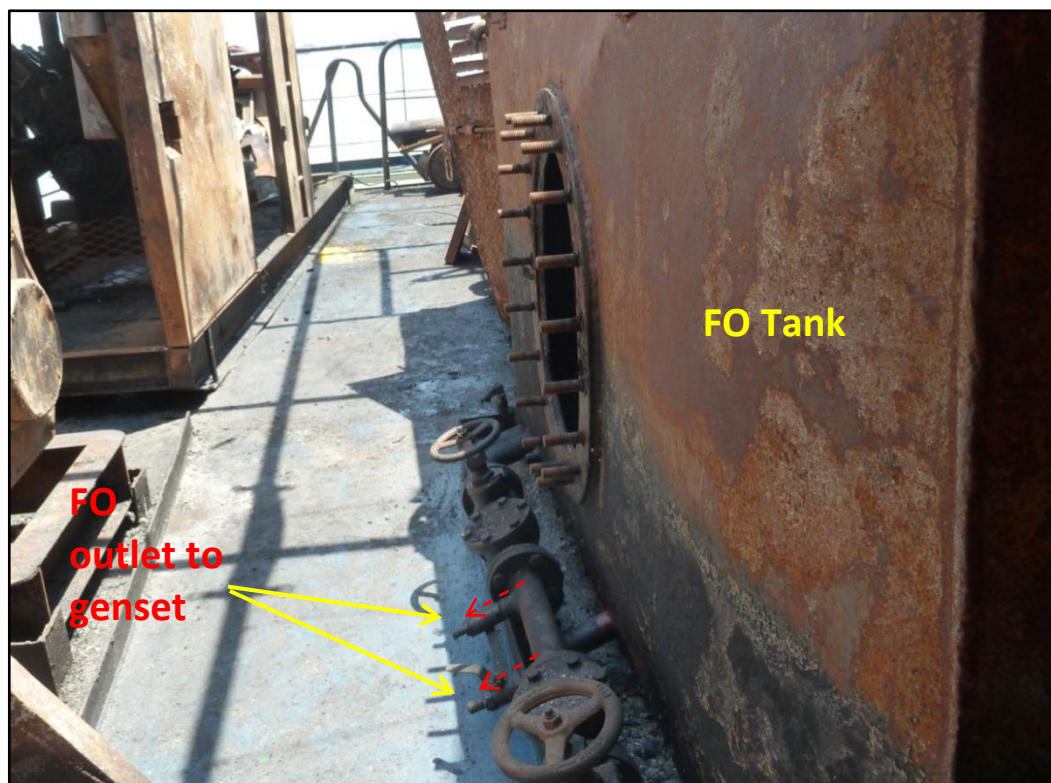
Gambar II-5: Tangki bahan bakar genset dengan 2 saluran keluaran ke genset
