**KOMITE NASIONAL KESELAMATAN TRANSPORTASI
REPUBLIK INDONESIA**

FINAL
KNKT.15.11.07.03

Laporan Investigasi Kecelakaan Pelayaran

**Kebakaran di Kamar Mesin *MT. Nusa Bintang*
(IMO No. 9005508)
Jetty Terminal LPG Tanjung Sekong, Merak Banten
Republik Indonesia
20 November 2015**

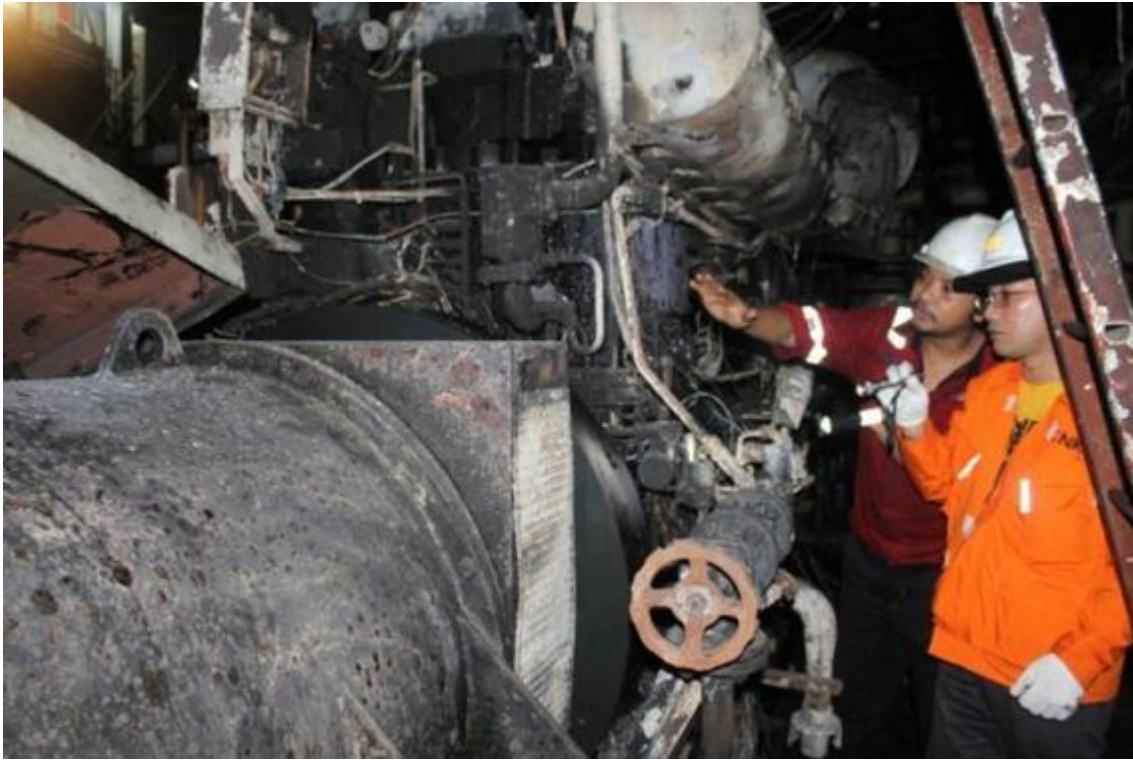
Gambar I-2: kondisi mesin AE#2 setelah kecelakaan tampak depan

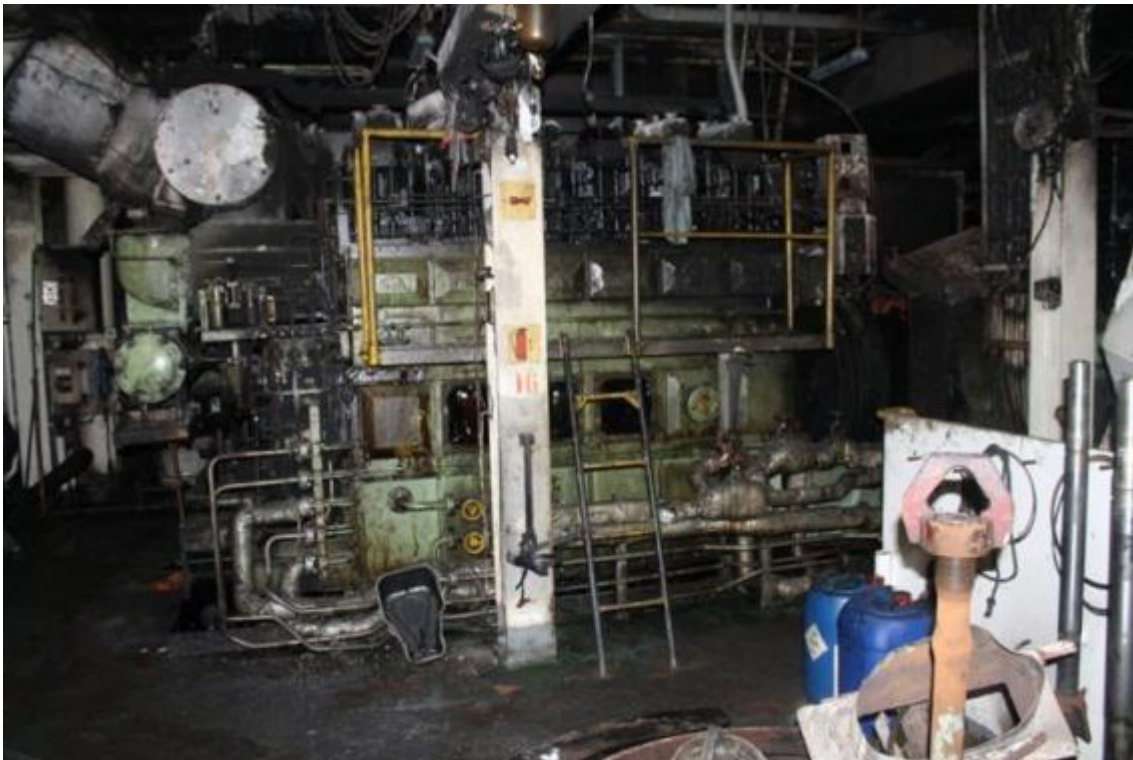
Gambar I-3: kondisi mesin AE No. 2 setelah kecelakaan tampak samping

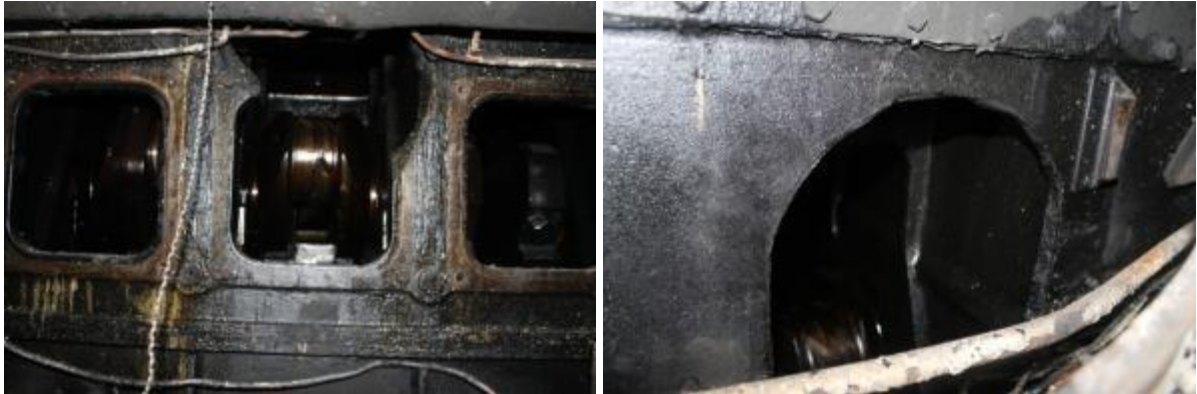
Pada pemeriksaan AE no. 2, terdapat kerusakan berupa pecahnya dinding mesin. Pemeriksaan pada bagian ruang bakar juga menemukan adanya kerusakan pada permukaan.

Gambar I-4: kerusakan dinding block mesin pada cylinder no 3. Mesin AE No.2.

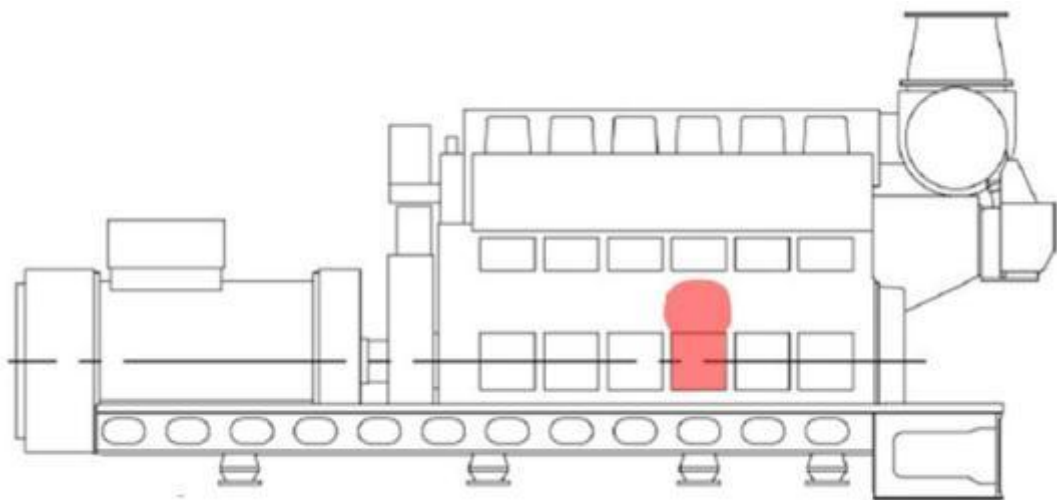
Gambar I-5: sketsa lokasi kerusakan pada block mesin AE#2

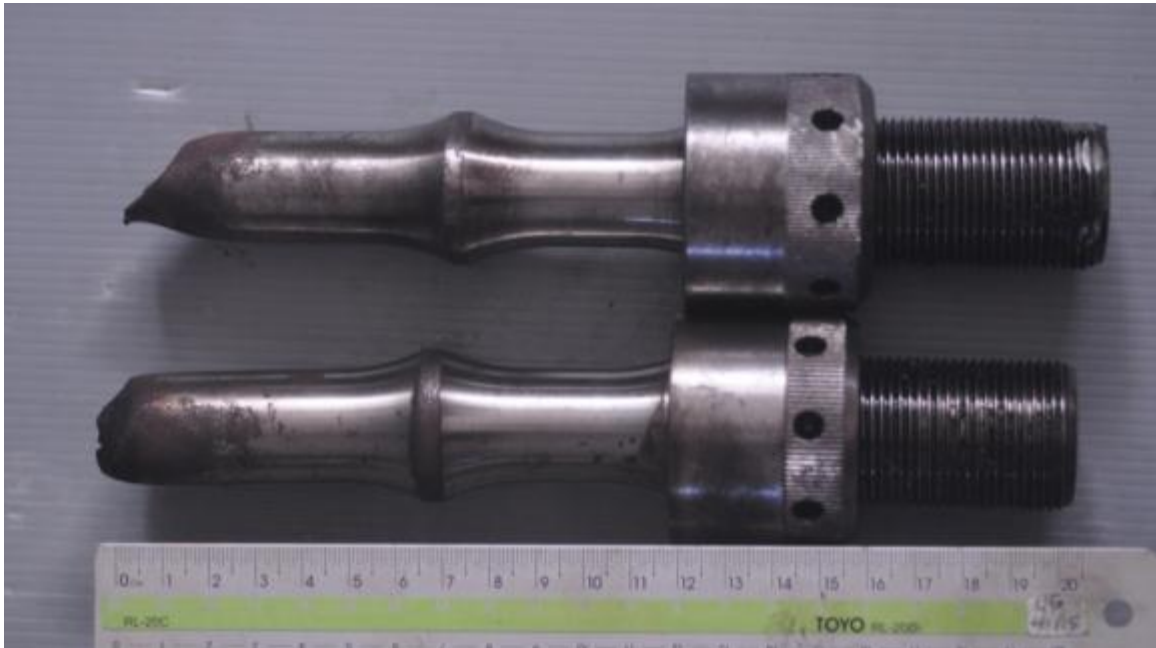
Gambar I-6: Patahan dg reduksi penampang yg besar (atas) Patahan dg reduksi penampang yg kecil (bawah)

2. Pada baut A terlihat penampang melintang dari diameternya mengalami pengerucutan atau pengecilan, hal ini menandakan bahwa baut tersebut mengalami gaya static yang lebih besar dari batas Ultimatenya. Selanjutnya baut patah akibat besarnya gaya yang bekerja telah melebihi Ultimate strenghtnya. Ciri-ciri patahan tersebut menandakan bahwa baut tersebut patah statis atau pada saat kejadian dan ini juga menunjukkan bahwa material baut cukup ulet atau ductile.

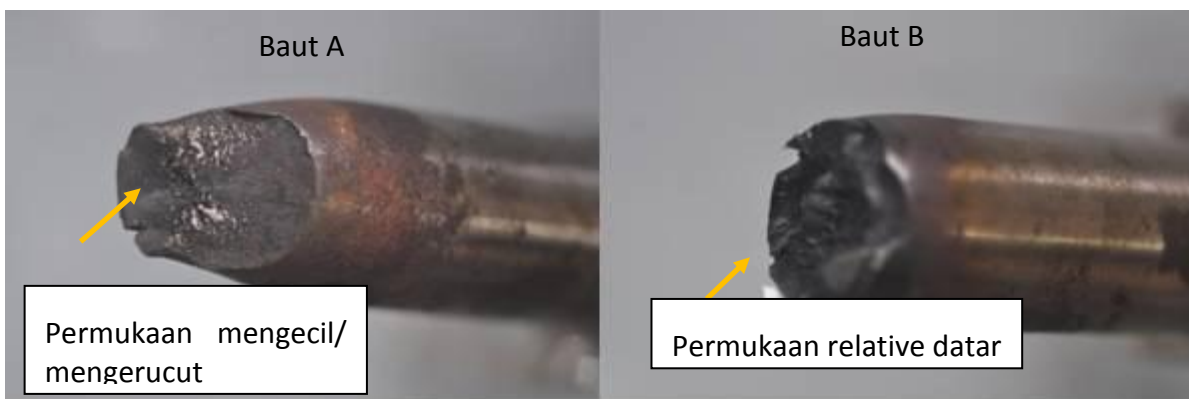
Gambar I-7: Patahan baut stang piston tampak samping

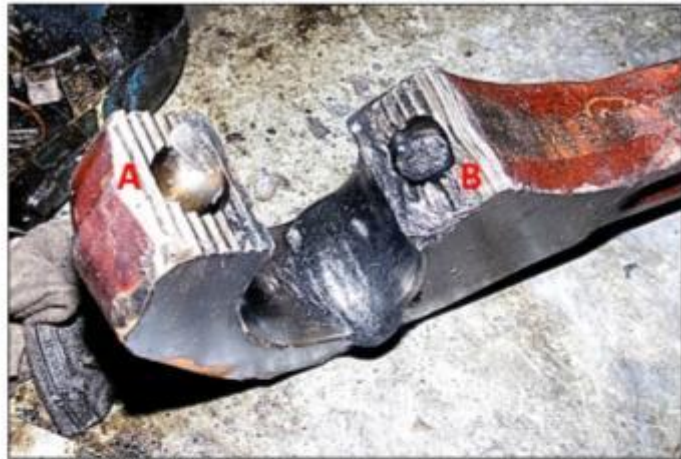
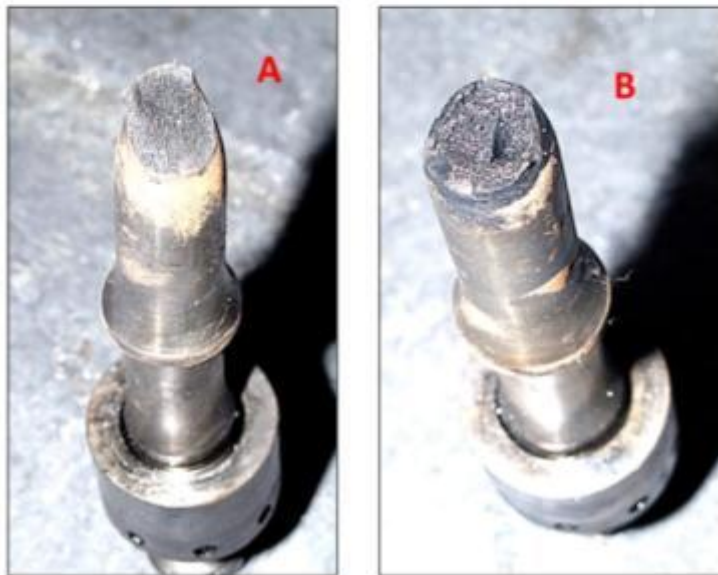
Gambar I-8: Baut pengencang stang piston (Conecting Road) ke poros engkol (crankshaft) tampak atas

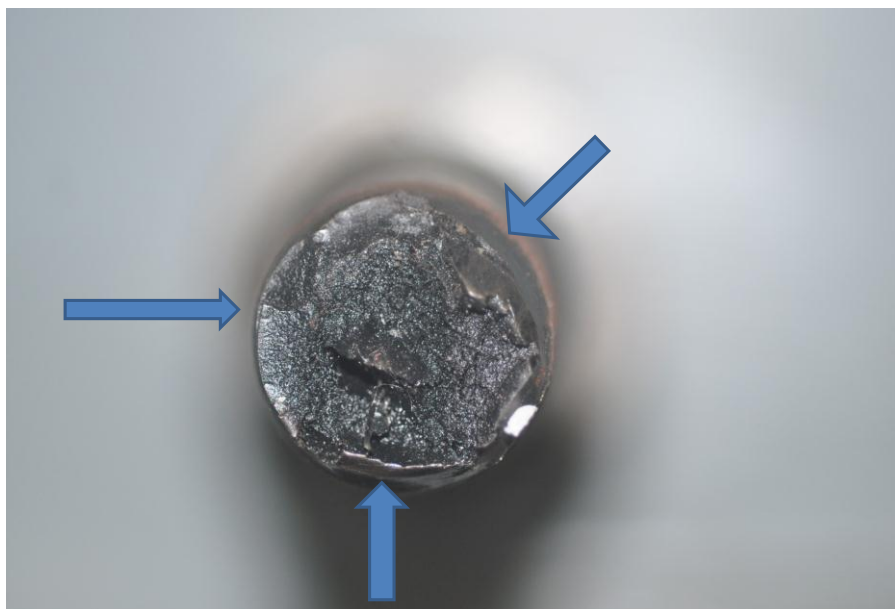
Gambar I-9: Tepi permukaan patahan baut B yang mengalami retak fatigue

1. Baut B dengan permukaan yang relative lebih datar dan pada daerah yang ditandai oleh panah biru menunjukkan adanya inisiasi patah lelah (fatigue) yang dimulai dari samping baut atau pada bagian bawah ulir. Selanjutnya patah lelah tersebut berlanjut dengan patah lelah dengan periode yang lebih singkat atau dikenal dengan istilah "Low Cycle Fatigue"

3. Melihat tanda-tanda patahan tersebut dapat ditarik urutan kejadian patahnya, yaitu baut B mengalami patah lelah terlebih dahulu dan selanjutnya baut A menerima beban atau gaya diatas batas ultimatenya sehingga mengalami pemuluran dan kemudian mengalami patah statis atau saat itu juga.

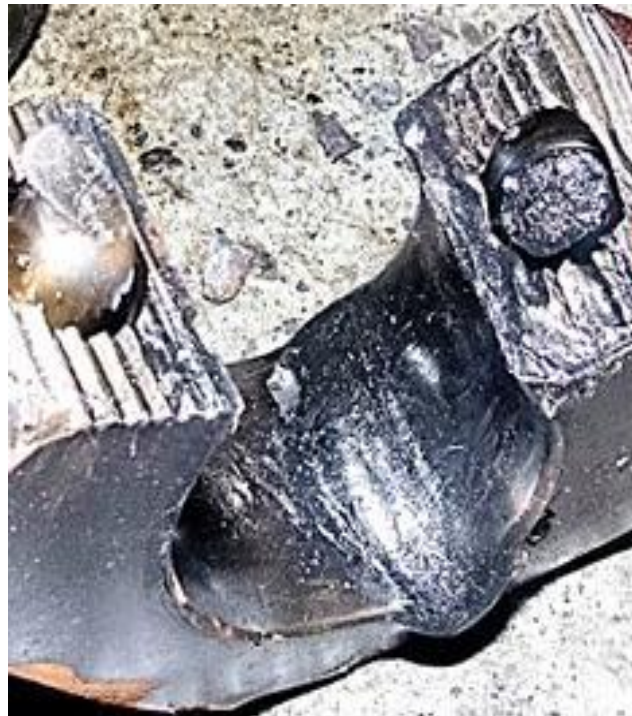
Gambar I-10: Bagian bawah stang piston menunjukkan adanya bekas goresan dan benturan

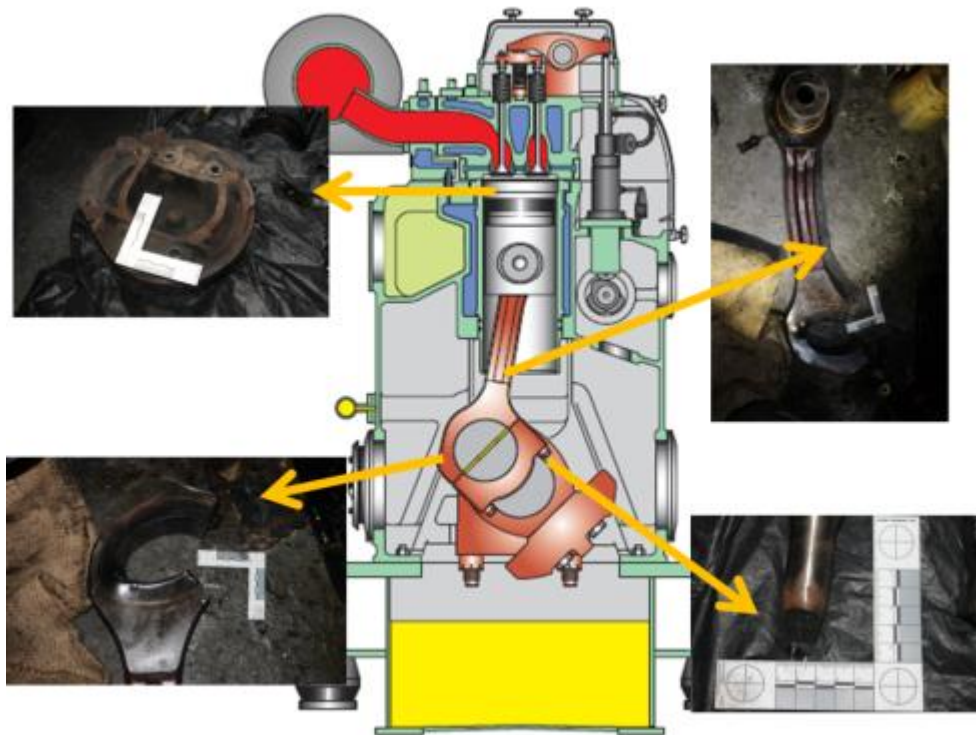
Gambar I-11: Rekonstruksi kerusakan bagian dalam mesin AE#2

Gambar diatas menunjukkan bahwa setelah putusya baut B pengikat stang piston ke poros engkol (*crankshaft*), bagian tersebut masih ikut berputar bersama dengan *crankshaft* dengan diikat oleh baut A saja. Akibat dari keadaan ini bantalan lucurnya terlepas dan *crankshaft* bersentuhan langsung dengan stang piston. Setelah terjadi perputaran beberapa saat kemudian baut A patah dan berakibat stang piston terlepas dari kedudukanya dan terlempar menabrak dinding mesin. Akibat benturan dengan dinding mesin tersebut stang piston menjadi bengkok. Sementara pada bagian atas yang terikat dengan piston menjadi terlepas dan pistonya pecah.

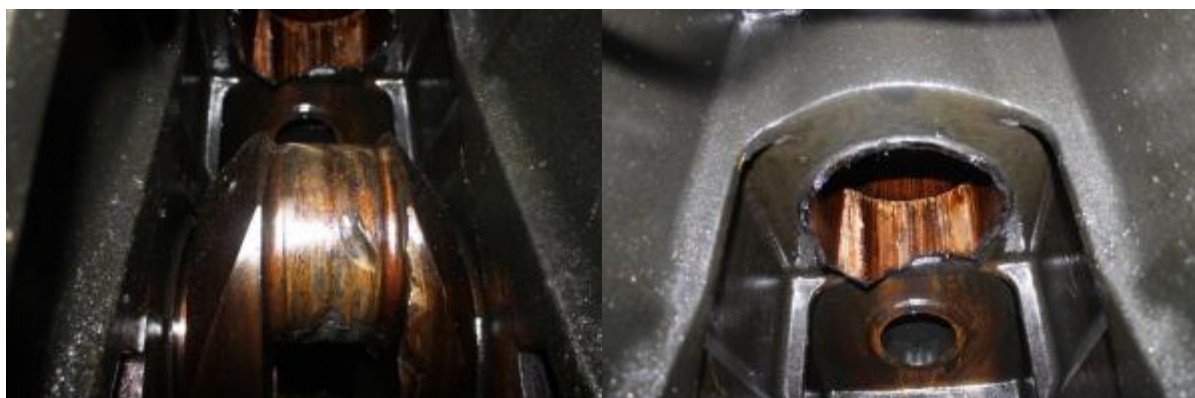
Gambar I-12: kerusakan berupa lecetan dan guratan pada crankshaft (kiri) dan kerusakan pada ruang pembakaran (kanan)

Pemeriksaan terhadap kondisi ruang bakar menunjukkan adanya goresan-goresan. ujung pipa titik mati bawah menunjukkan adanya kerusakan berat dan patah. Pada crankshaft terlihat adanya bekas luka goresan dan luka bekas benturan yang cukup dalam dan lebar.
