KOMITE NASIONAL KESELAMATAN TRANSPORTASI
REPUBLIK INDONESIA

FINAL
KNKT.15.12.11.03

Laporan Investigasi Kecelakaan Pelayaran
Tenggelamnya *MV. Marina Baru 2B*
Di Perairan Teluk Bone, (14 Nm Selatan Tanjung Siwa)
Sulawesi Selatan, 19 Desember 2015

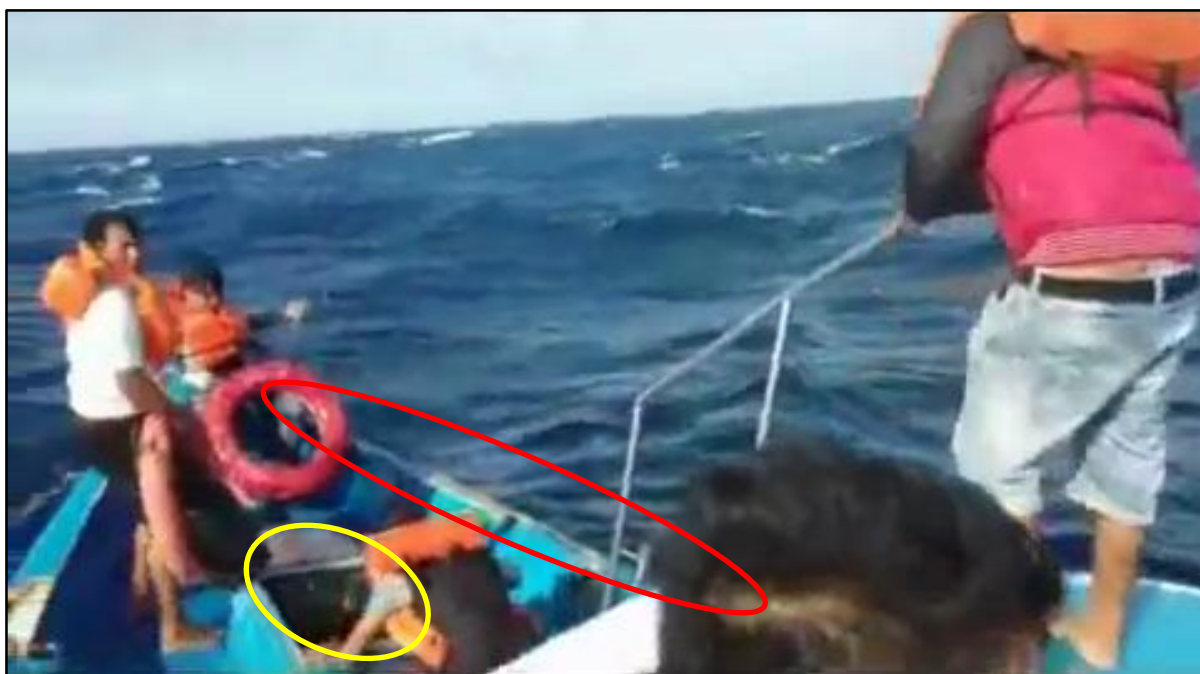
Pada pukul 13.30 WITA, Nakhoda dan awak Kapal lainnya yang berada di anjungan melihat pusaran angin dan keadaan pada saat itu mendung. Bersamaan dengan itu kemudian terdengar bunyi retakan yang diperkirakan berasal dari haluan kapal. Tidak lama kemudian awak anjungan melihatnya kubu-kubu (*bulwark*) haluan kanan terlepas dan terbang berikuk beberapa barang kapal yang ada di dek luar. Mualim I beserta Juru Mudi Jaga diperintahkan untuk memeriksa ruang akomodasi penumpang.

Gambar I-11: Kerusakan pada kubu-kubu haluan sisi kanan (lingkaran merah) dan terbukanya pintu akses orang ke ceruk haluan (lingkaran kuning)

Juru Mudi mendapati air sudah mulai menggenang di geladak akomodasi bawah. Juru Mudi kemudian melakukan pemeriksaan dan mendapati bahwa air mulai masuk dari sisi depan kapal melalui pintu haluan serta dari pintu penumpang samping. Selanjutnya Juru Mudi segera melaporkan kondisi tersebut kepada Nakhoda. Mengetahui kondisi demikian, Nakhoda memutuskan untuk mengarahkan kapal kembali ke Kolaka.

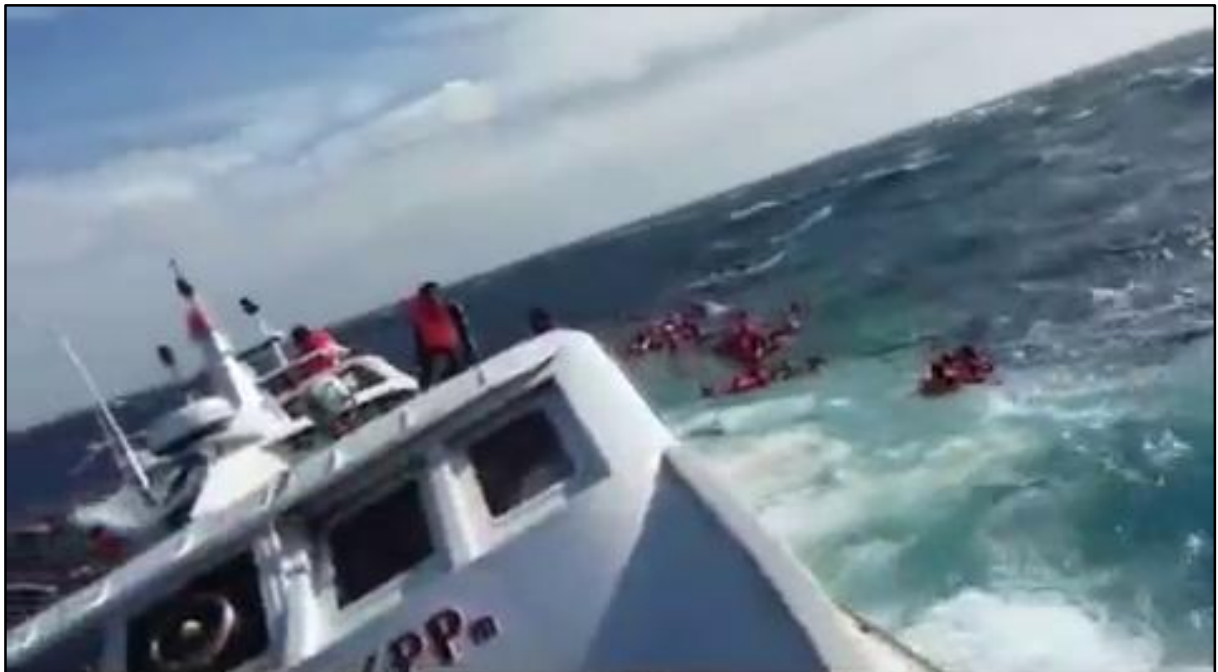
Dari pernyataan saksi mata serta pengamatan terhadap video yang diunggah oleh penumpang kapal diketahui bahwa urutan tenggelamnya kapal dimulai buritan terlebih dahulu dengan miring ke kanan.

Gambar II-1: Rekaman kondisi MV. Marina Baru 2B sebelum tenggelam

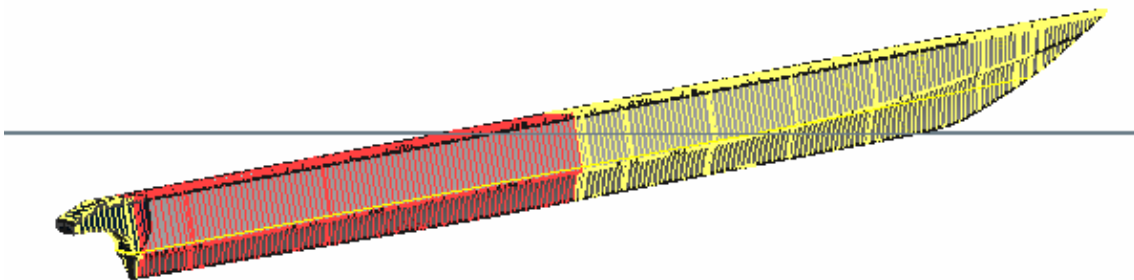
Saksi mengkonfirmasi bahwa bagian buritan kapal mulai terendam. Hal itu memungkinkan air laut yang masuk ke kamar mesin semakin banyak. Akibat masuknya air ke badan kapal sehingga menyebabkan geladak kapal semakin dekat dengan permukaan air. Air sudah mulai masuk ke kompartemen di belakangnya yaitu bagian ceruk buritan. Sehingga menyebabkan buritan kapal terendam sepenuhnya.

Gambar II-4: Kebocoran pada 3 kompartemen

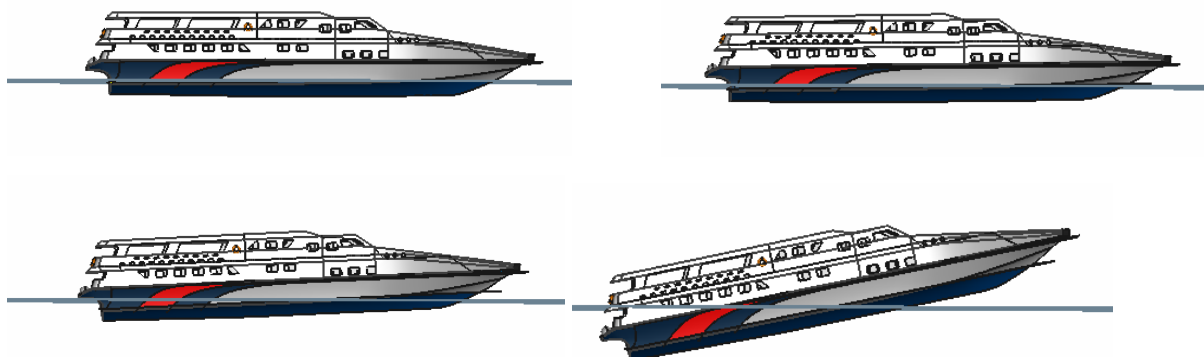
Gambar II-5: Kronologi masuknya air bagian kamar mesin.

Gambar di atas menunjukkan bahwa kapal pada saat berangkat mengalami trim buritan. Kemudian kapal mengalami kebocoran dan menyebabkan air masuk ke kamar mesin. Sehingga menyebabkan kondisi buritan terendam air. Pada kondisi ini selanjutnya dilakukan perhitungan stabilitas kapal yang hasilnya seperti gambar sebagai berikut:

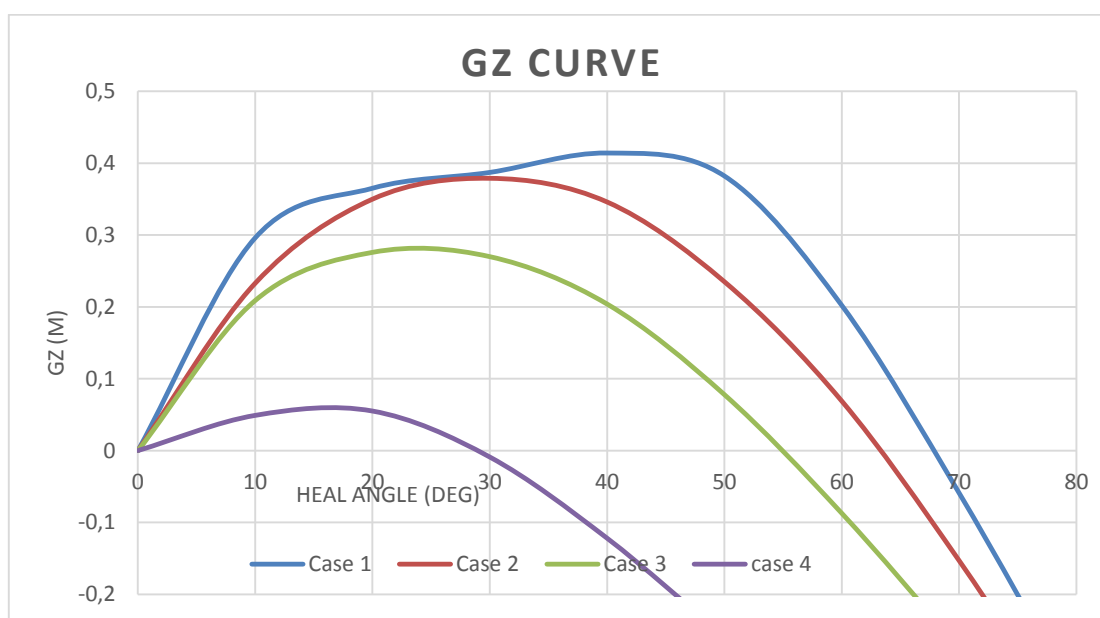
Gambar II-6: Grafik kondisi stabilitas pada saat bocor

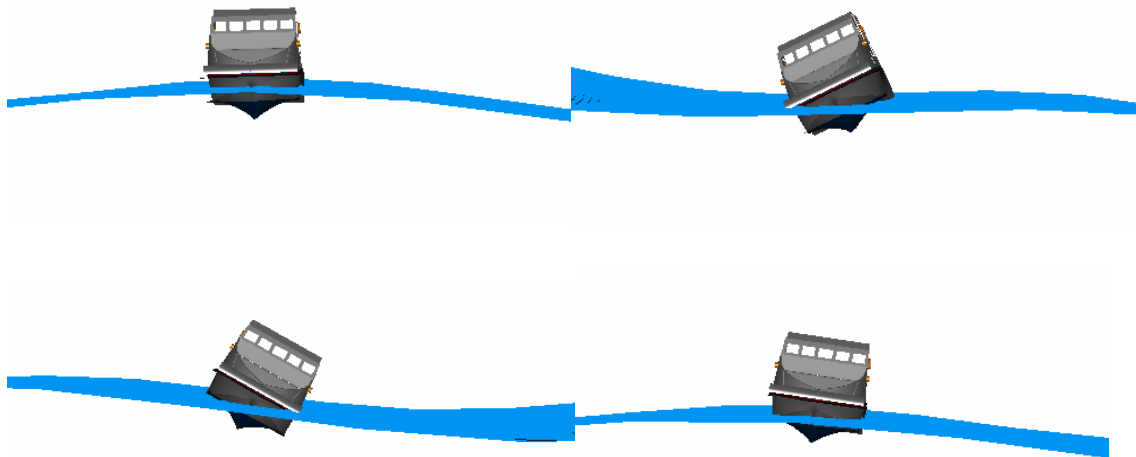
Gambar II-7: Keadaan kapal akibat gelombang

Dari gambar di atas dapat dijelaskan bahwa kapal mengalami gerakan *rolling* yang disebabkan adanya gelombang dari luar. *MV. Marina Baru 2B* pada saat berlayar akibat gelombang 3-5 meter mengalami terjadinya *rolling*. Dari hasil laporan kronologi kondisi di lapangan gelombang tersebut menerpa lambung kiri kapal. Hasil analisis respons kapal terhadap frekuensi gelombang adalah sebagai berikut:

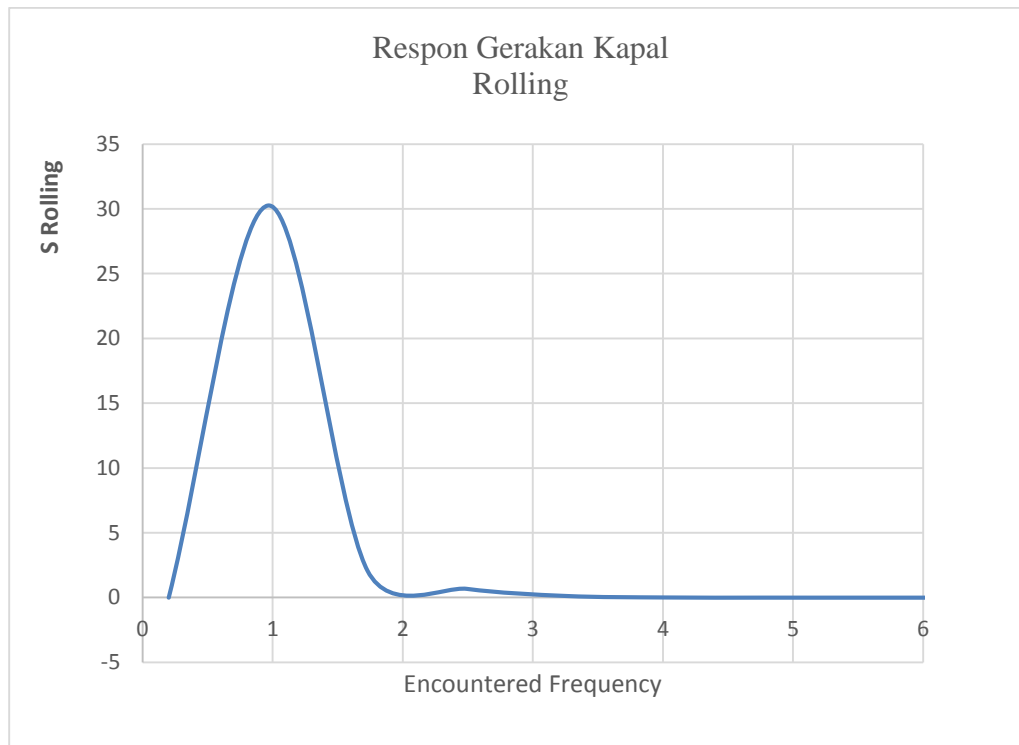
Gambar II-8: Grafik respon gerakan rolling kapal

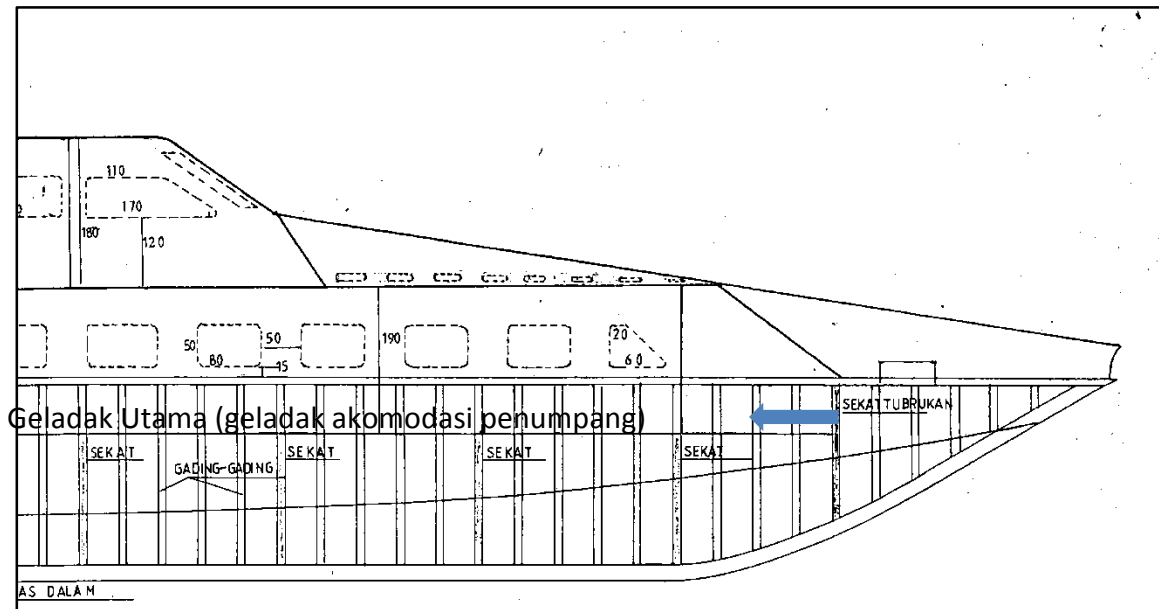
Pada konstruksi *MV. Marina Baru 2B*, desain sekat tubrukan memang memisahkan antara ceruk haluan dengan tangki *ballast* di belakangnya. Namun demikian sekat tersebut terdapat akses ke ruang akomodasi. Pada saat terjadi kerusakan penutup lubang akses ke ceruk haluan, air juga masuk ke ceruk dan langsung mengalir ke dalam ruang akomodasi penumpang.

Gambar II-9: Posisi sekot tubrukan serta akses terbuka ke akomodasi (panah biru)

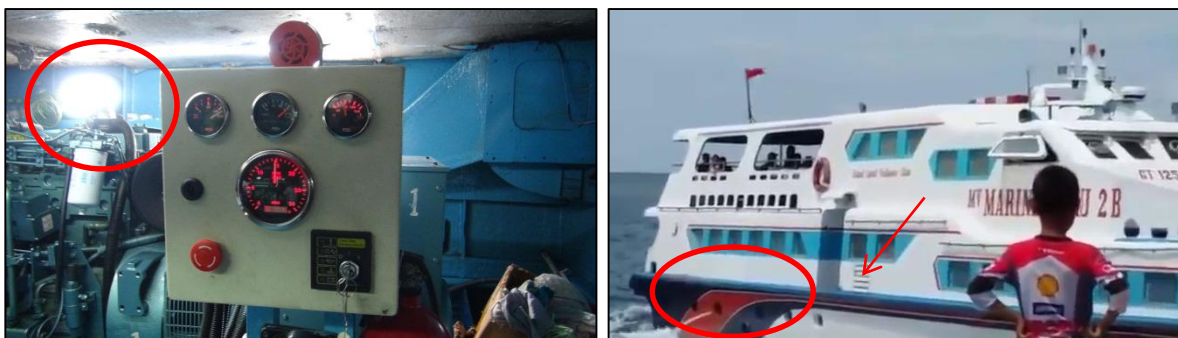
Pada pemeriksaan kondisi lambung kapal terlihat adanya lubang jendela di kamar mesin juga kurang sesuai dengan kaidah teknis perlindungan kamar mesin. Seharusnya tidak diperbolehkan terdapat bukaan atau pun berupa jendela di area kamar mesin. Selain itu, posisi bukaan di area kamar mesin berdekatan dengan permukaan air laut pada sarat kapal maksimum. Hal ini ditujukan untuk sepenuhnya melindungi kamar mesin dari bahaya kebocoran

Gambar II-10: bukaan yang terdapat pada area kamar mesin (lingkaran merah) dan posisi ventilasi udara (panah merah)

Ventilasi kamar mesin juga tampak relatif posisinya dekat dengan permukaan air. Pada saat kapal mengalami oleng yang berlebihan, sangat dimungkinkan air laut masuk ke dalam kamar mesin melalui lubang dimaksud dan menuju ke kamar mesin.

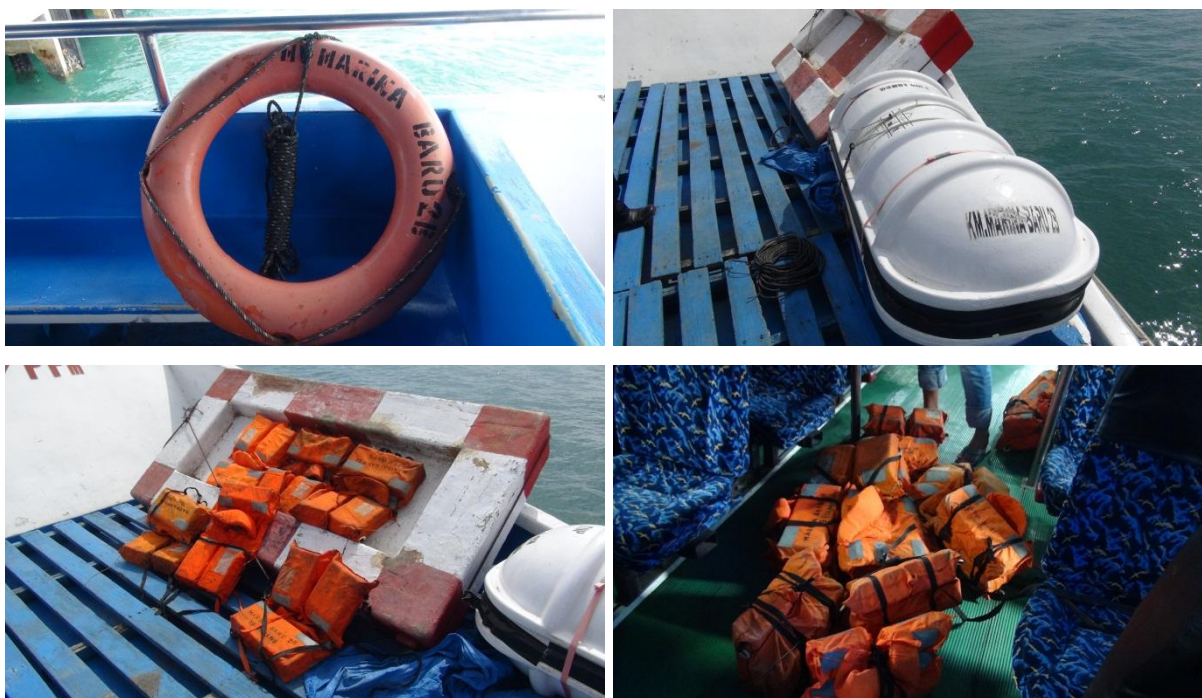
Dalam video yang direkam oleh salah seorang penumpang pada saat upaya penyelamatan terlihat bahwa anak kecil yang ditemukan dalam kondisi meninggal mengenakan *lifejacket* ukuran dewasa.

Gambar II-11: Kondisi peralatan keselamatan di MV. Marina Baru 2B

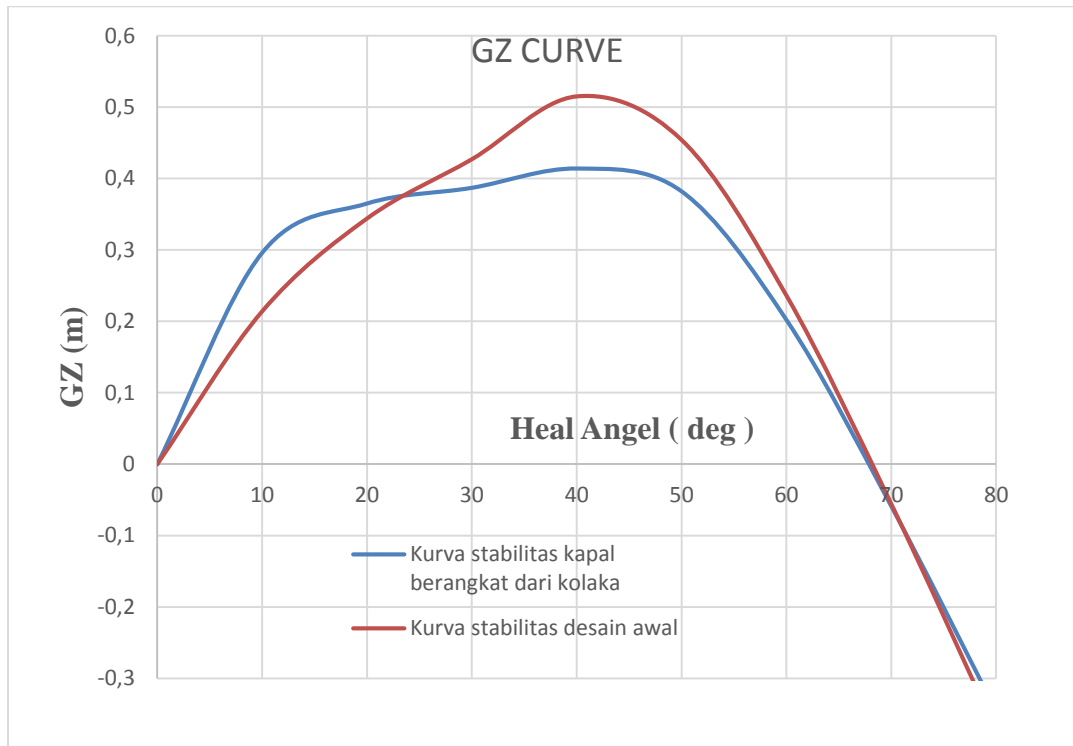
MV. Marina Baru 2B sebelum tenggelam mengalami kelebihan membawa muatan sebesar 26 ton. Untuk melihat bagaimana pengaruh terhadap stabilitas kapal karena adanya kelebihan berat ini bisa dilihat pada grik dibawah ini.

Fig. 2: Kurva stabilitas pada saat kapal berangkat dari Pelabuhan Kolaka

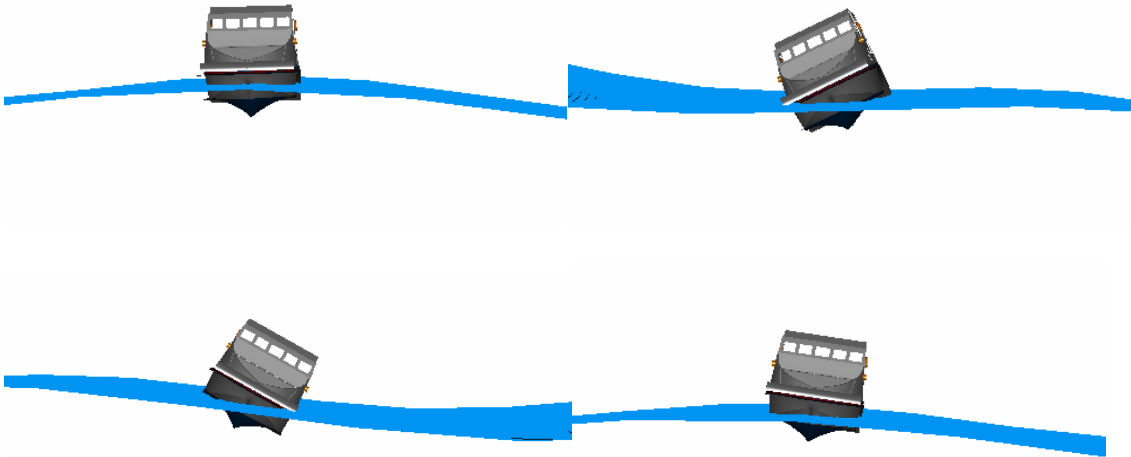
Fig. 4: Keadaan kapal akibat gelombang

Dari gambar diatas dijelaskan bahwa kapal mengalami gerakan rolling. Gerakan rolling disebabkan karena adanya gelombang dari luar. Kapal MV. Marina Baru 2B pada saat berlayar akibat gelombang 3-5 meter mengalami terjadinya rolling. Dari hasil laporan kronologi kondisi dilapangan gelombang tersebut menerpa lambung kiri kapal. Sehingga didapatkan analisa sebagai berikut.

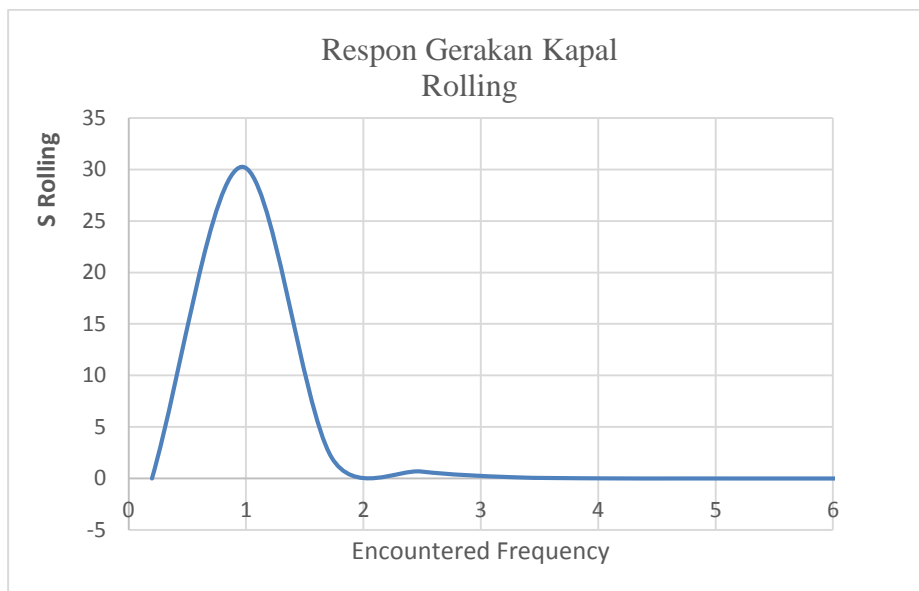
Fig. 5: Grafik respon gerakan rolling kapal

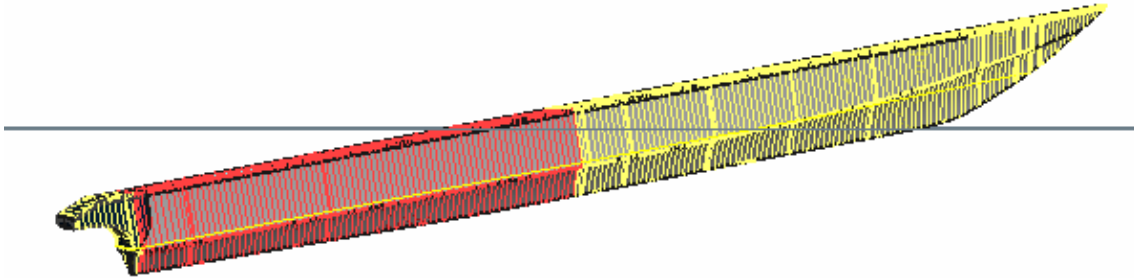
Saksi mengkonfirmasi bahwa bagian buritan kapal mulai terendam. Hal itu memungkinkan air laut yang masuk ke kamar mesin semakin banyak. Akibat masuknya air ke badan kapal sehingga menyebabkan geladak kapal semakin dekat dengan permukaan air. sudah mulai masuk ke kompartemen dibelakangnya yaitu bagian ceruk buritan. Sehingga menyebabkan buritan kapal terendam sepenuhnya.

Fig. 8: Kebocoran pada 3 kompartemen

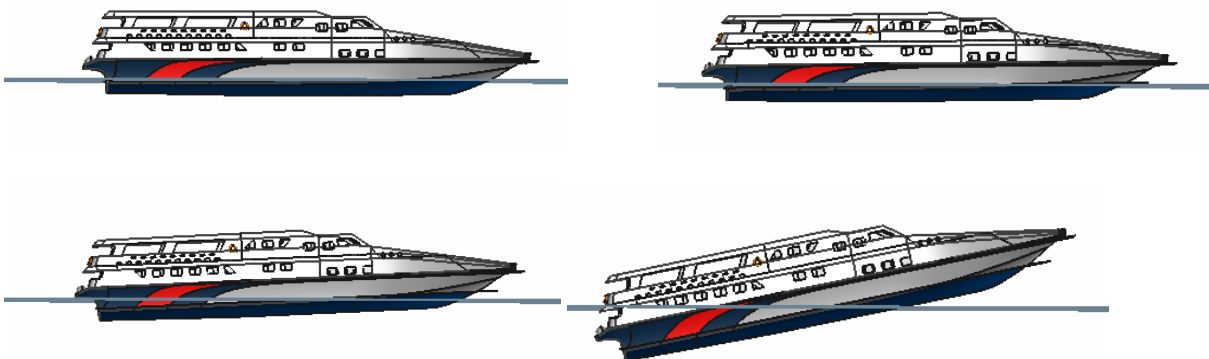
Fig. 9: Kronologi masuknya air bagian kamar mesin.

Gambar di atas menunjukkan bahwa kapal pada saat berangkat mengalami trim buritan. Kemudian kapal mengalami kebocoran dan menyebabkan air masuk ke kamar mesin. Sehingga menyebabkan kondisi buritan terendam air. Pada kondisi ini selanjutnya dilakukan perhitungan stabilitas kapal yang hasilnya seperti gambar sebagai berikut:

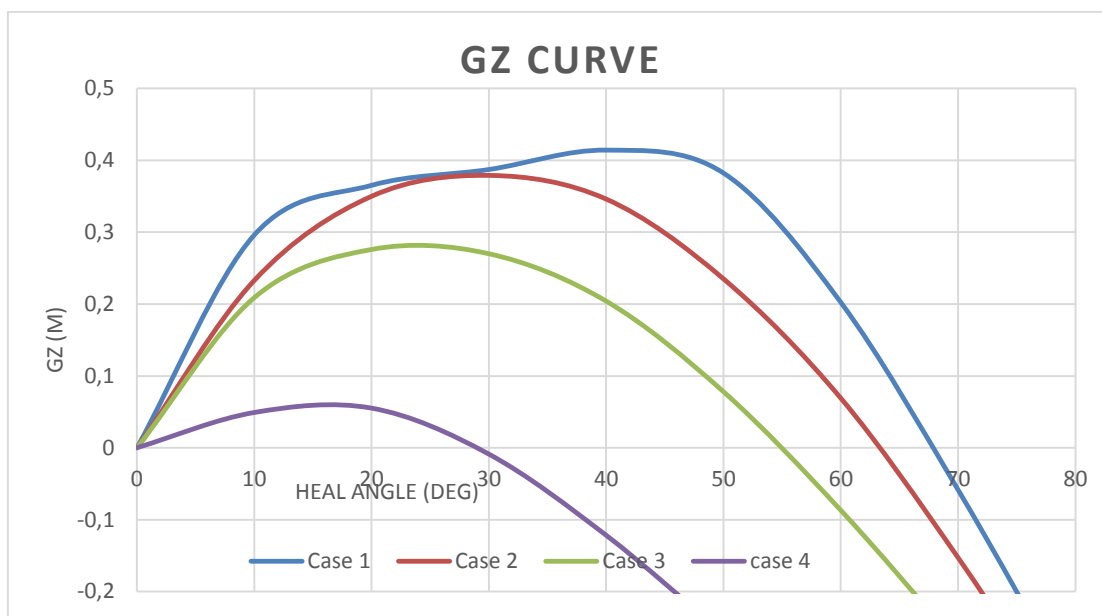
Fig. 10: Grafik kondisi stabilitas pada saat bocor
