**KOMITE NASIONAL KESELAMATAN TRANSPORTASI
REPUBLIK INDONESIA**

FINAL
KNKT.16.02.01.03

Laporan Investigasi Kecelakaan Pelayaran

**Kebocoran Tabung Poros Baling-Baling di Kamar Mesin dan
Meninggalnya Awak Kapal *Nusantara Akbar***

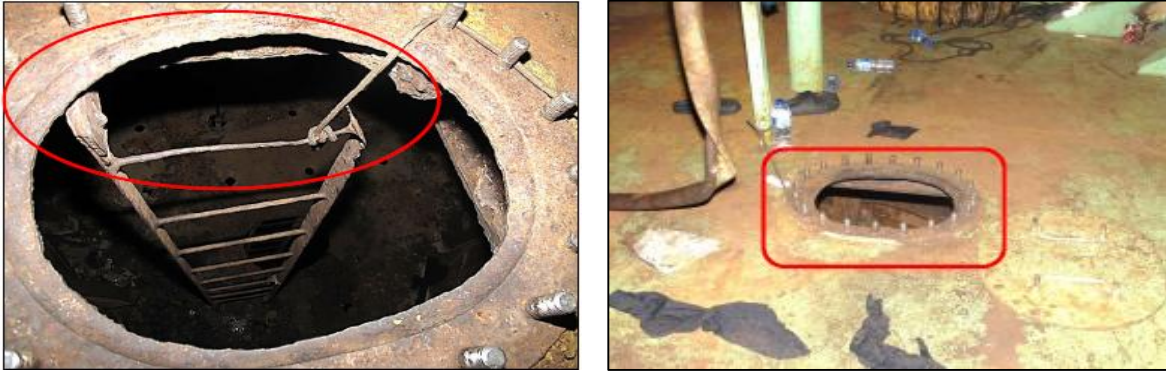
Gambar I-3: Akses masuk ke dalam tangki air tawar haluan melalui sebuah manhole di geladak atas

Pompa celup yang digunakan awak kapal tersebut dimasukkan melalui *manhole* tangki di lantai geladak atas (*upper deck*). Pompa tersebut diikat dengan tali sebelum dimasukkan ke dalam tangki. Ujung tali yang satu di ikat pada pompa dan ujung tali yang lainnya berada di luar tangki di atas geladak dan diikat pada pipa ukur tangki yang terletak di dekat *manhole*. Terdapat tangga sebagai akses masuk ke dalam tangki. Kondisi tangga di dalam tangki air tawar haluan tersebut sudah keropos dan salah satu sisi tangga diikat dengan tali.

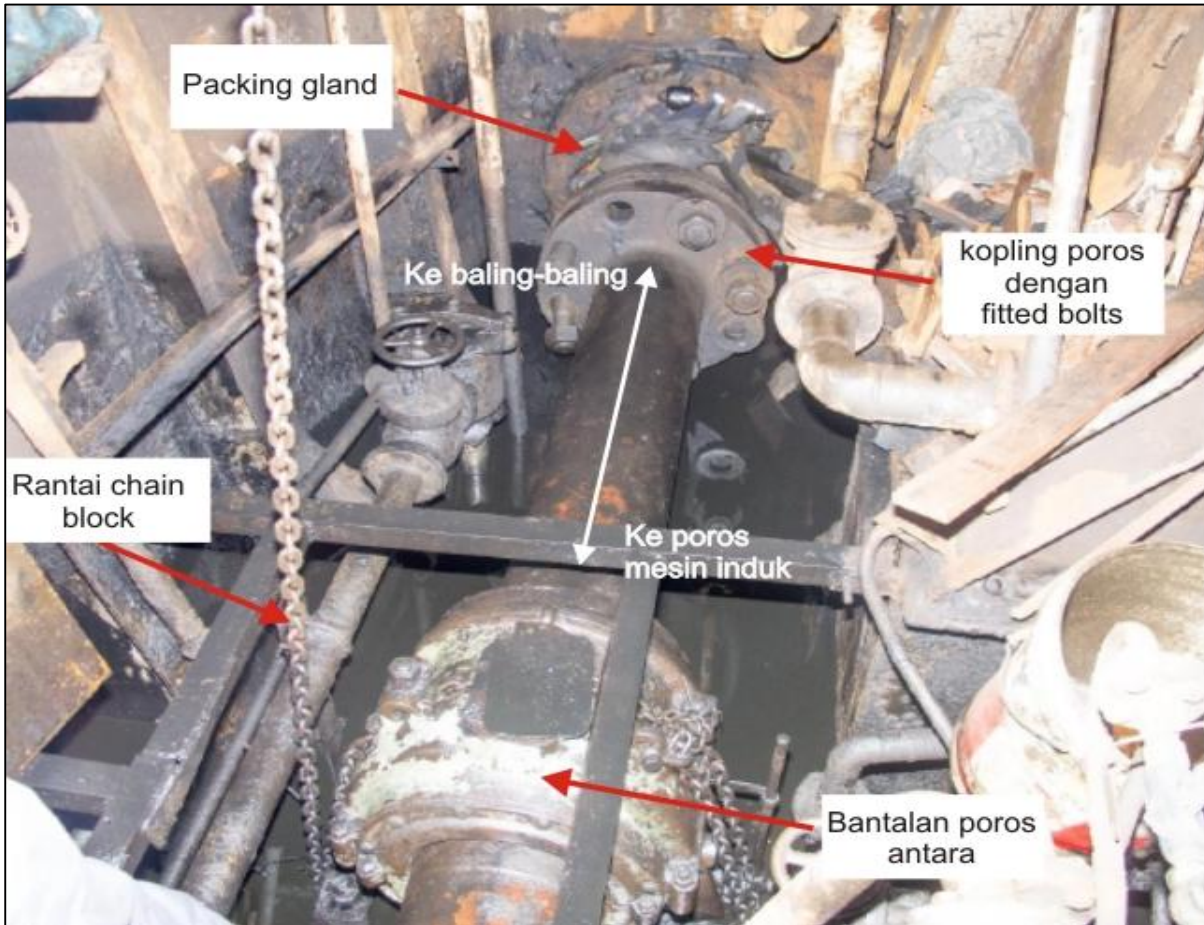
Gambar I-6: Poros baling-baling Nusantara Akbar

Sejak sekitar 6 bulan sebelum kejadian, aliran air laut yang keluar dari celah paking remes semakin banyak. Oleh awak mesin, paking remes dikencangkan dengan memutar mur pada baut untuk mengurangi aliran air laut yang keluar. Aliran air yang keluar tersebut terpantau semakin banyak ketika kapal berlabuh atau mesin berhenti, namun berkurang ketika poros sudah berputar. Dalam kurun waktu 6 bulan tersebut, baut penekan pada paking remes sudah pernah diganti karena baut yang lama aus (dol) akibat sering dikencangkan.

Kondisi poros baling-baling tersebut semakin parah diketahui dari bantalan poros antara yang menahan poros antara mesin induk dan *tail shaft* mulai bergoyang ketika poros berputar, selain itu kondisi koping poros juga agak sedikit longgar. Hasil pemeriksaan awak mesin diketahui beberapa baut pondasi bantalan poros antara patah. Kondisi pondasi bantalan poros antara tersebut sempat diperbaiki dengan menambah penahan (*support*) besi siku untuk mengurangi goyangnya bantalan. Awak kapal juga mengikat bantalan poros antara menggunakan blok takal (*chain block*) untuk membantu menahan goyangan bantalan ketika poros berputar.

Sekitar bulan Desember 2015, beberapa baut kopling poros patah. KKM sudah beberapa kali meminta kepada manajemen PT. NSL untuk mengirimkan suku cadang baut kopling guna mengganti baut-baut yang patah. Terhadap kondisi tersebut, manajemen juga menyarankan kepada nakhoda untuk mengurangi penggunaan mesin mundur saat olah gerak yang dapat berakibat pada patahnya baut kopling poros akibat putaran mesin dari kondisi mundur ke kondisi maju.

Manajemen PT. NSL berencana akan melakukan perbaikan terhadap poros baling-baling saat kapal melaksanakan dok di Jakarta yang dijadwalkan setelah pelayaran kapal dari Balikpapan.

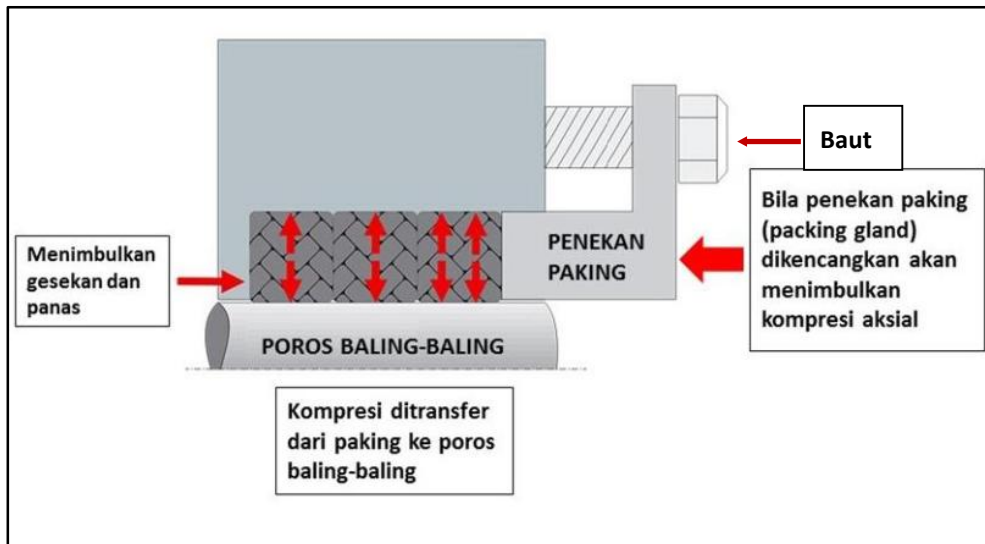
Gambar II-1: Paking remes pada poros baling-baling

Adanya laporan dari awak kapal mengenai penggantian baut pada paking remes karena sudah aus (*dol*) telah menunjukkan tindakan yang dilakukan awak kapal dalam kurun waktu 6 bulan terakhir untuk mengurangi kebocoran air laut dari tabung poros, tanpa menyadari bahwa telah terjadi kondisi ketidaksegarisan poros. Kondisi penyimpangan keseгарisan poros semakin bertambah parah sejak dua bulan sebelum kejadian, kondisi ini ditunjukkan dengan patahnya baut-baut kopling poros.

Pada sistem pendingin poros dengan air laut seperti di atas harus ada sedikit air laut yang keluar dari tabung poros untuk melumasi dan mengurangi panas yang timbul pada bagian poros di daerah paking remes ketika poros baling-baling berputar. Ketidaksegarisan poros menimbulkan getaran yang abnormal sehingga kompresi paking ke poros baling-baling terganggu, lama kelamaan kompresi paking berkurang walaupun paking remes dikencangkan sekencang-kencangnya. Akhirnya air laut dalam jumlah besar masuk melalui tabung buritan (*stern tube*) dan menggenangi kamar mesin.
