**KOMITE NASIONAL KESELAMATAN TRANSPORTASI
REPUBLIC OF INDONESIA**

FINAL
KNKT.16.03.02.03

**Laporan Investigasi Kecelakaan Pelayaran
TENGGELAMNYA KMP. RAFELIA 2**

Selat Bali,
Jawa Timur - Republik Indonesia
04 Maret 2016

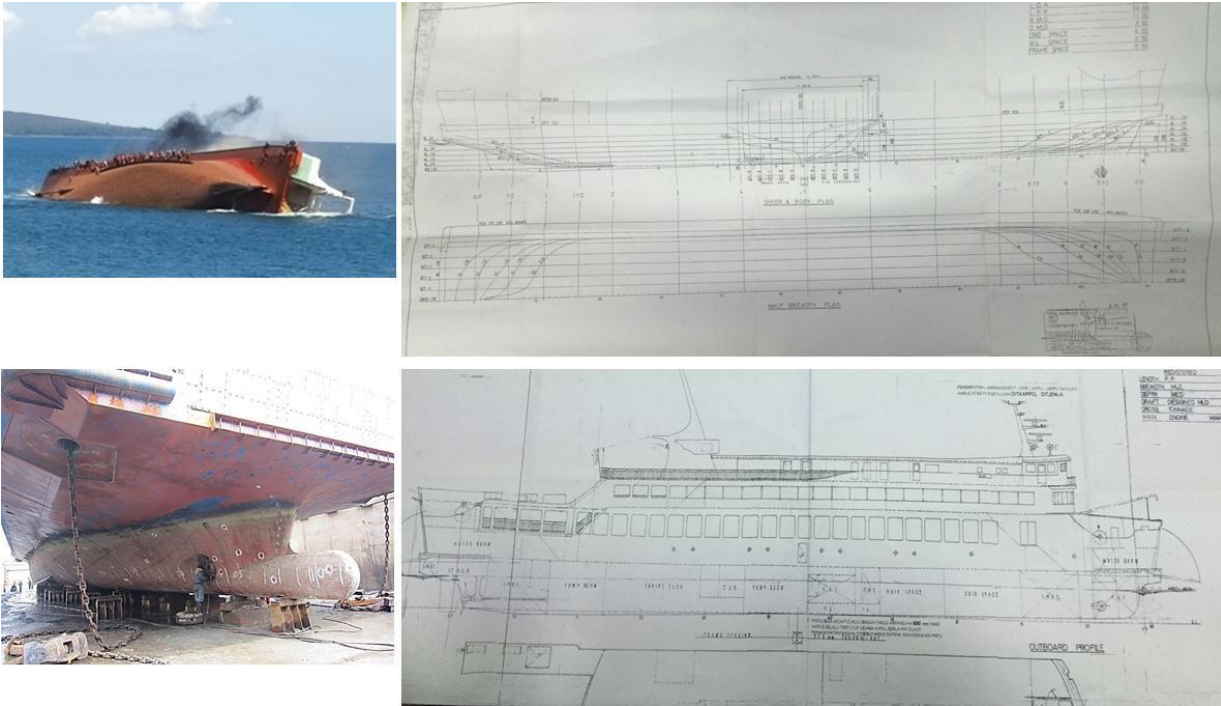
1. Tidak adanya *bulbous bow* dalam gambar rencana garis (*Lines Plan*).
2. Bentuk bagian tengah kapal (*pararel middle body*) pada garis dasar (*bottom line*) yang tidak sama dengan kondisi aktual *KMP. Rafelia 2*.

Gambar 1-6: Perbedaan profil rencana garis dengan kondisi aktual

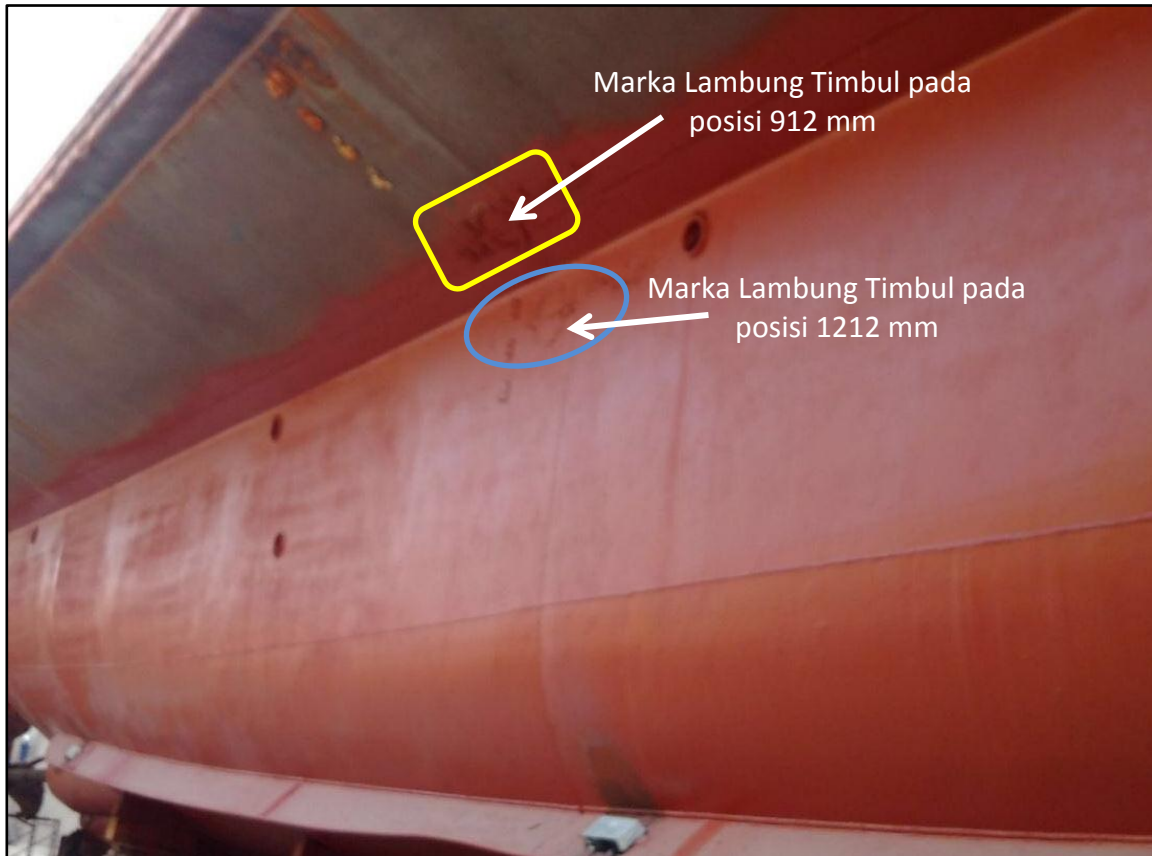
Tanggal 30 Januari 2015, PT. BKI menerbitkan Sertifikat Garis Muat Sementara No. 00178-SB/D1.S/2015 yang berlaku sampai dengan 29 April 2015. Pada sertifikat tersebut dinyatakan bahwa besar lambung timbul adalah 912 mm. Sertifikat ini menggantikan Sertifikat Garis Muat No. 005837 yang dinyatakan batal karena perubahan lambung timbul sesuai IPLT No. 13/I/TEK/KI-15 tanggal 9 Januari 2015. Pada tanggal 19 Juni 2015 dikeluarkan sertifikat garis muat sementara No. 0178-SB/D1.S/2015-Perp.I yang berlaku sampai dengan 18 September 2015. Perubahan pemasangan tanda lambung timbul dilakukan pada saat kapal masih berada di Dok PT. Rukindo.

Gambar I-7: Posisi lambung timbul yang lama (lingkaran biru) dan posisi tanda lambung timbul yang sudah dirubah (kotak kuning)

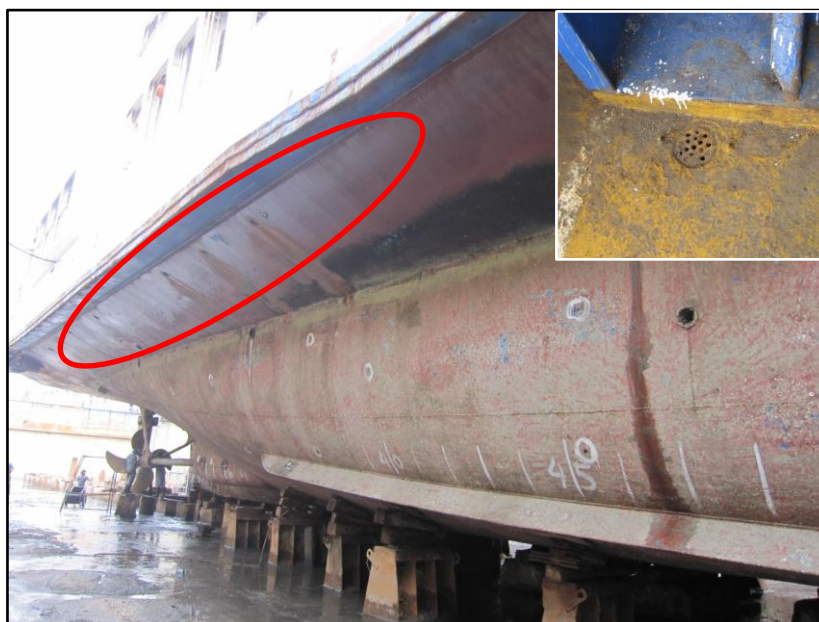
Pada *KMP. Rafelia 2* dipasang sejumlah scupper yang terdapat di sisi kanan dan kiri geladak kendaraan. Melihat kondisi lubang kemarau dan struktur pintu rampa haluan pada saat kondisi awal, lubang kemarau di *KMP. Rafelia 2* didesain untuk membuang air laut yang masuk dalam jumlah yang relatif sedikit.

Gambar I-10: contoh lubang scupper yang terpasang di KMP. Rafelia 2. Lingkaran merah adalah posisi buangan scupper di sisi luar kapal. Inzet: kondisi lubang di atas geladak kendaraan. Foto didapatkan dari pemeriksaan penerimaan klas yang dilakukan oleh Biro Klasifikasi Indonesia pada tahun 2012.

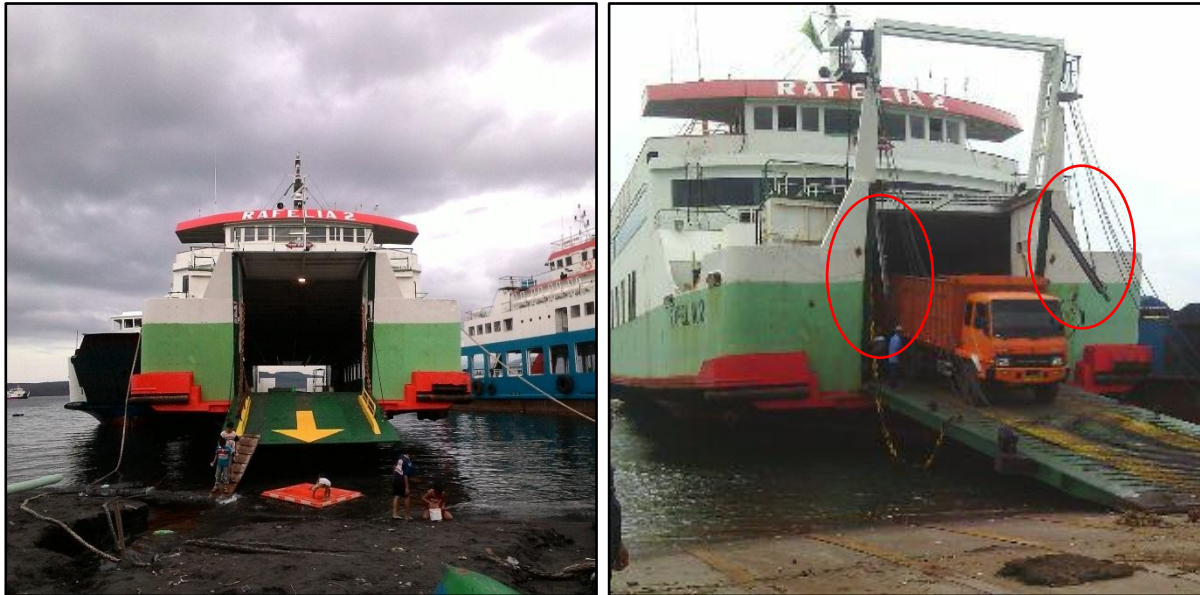
Selanjutnya pada tanggal 23 Januari 2016, uji coba pintu rampa dilakukan dan pintu rampa haluan yang baru dinyatakan berhasil dengan baik berdasarkan waktu membuka/menurunkan pintu 49 detik dan menaikkan/menutup 90 detik.

Gambar I-11: perbedaan rampa yang lama (kiri) dengan rampa yang baru (kanan). Stopper (lingkaran merah) dan struktur penahan pintu rampa yang baru (lingkaran biru).

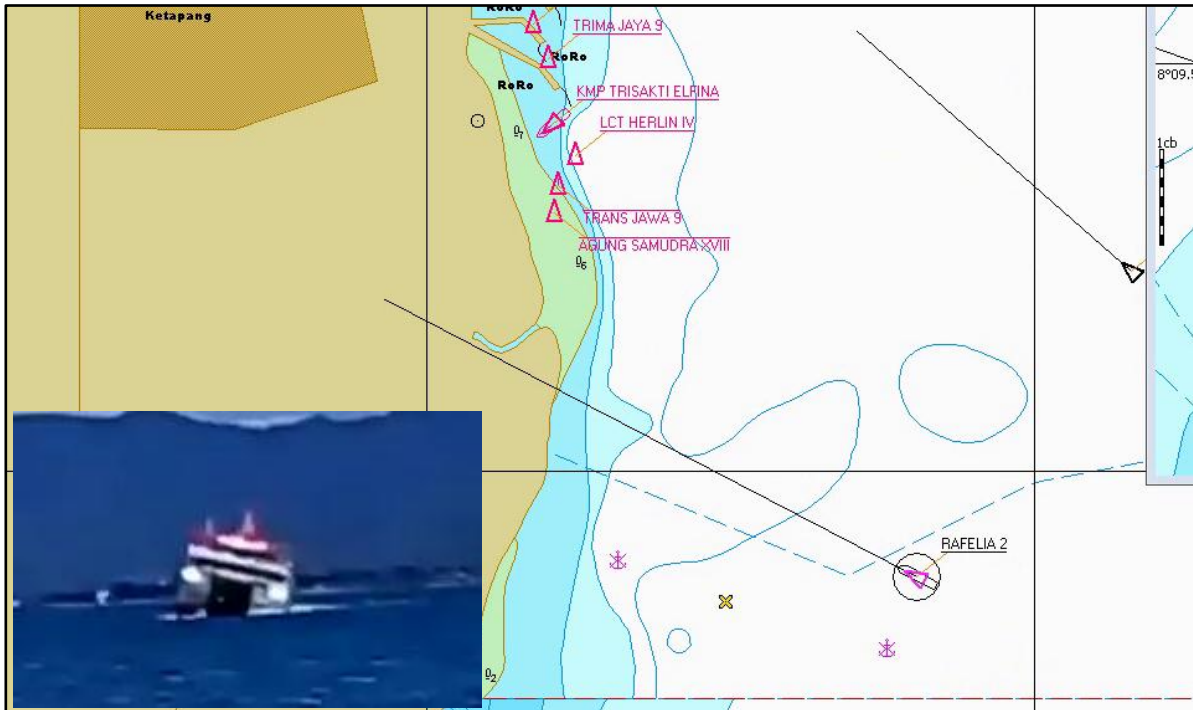
Sekitar pukul 12.56 WIB, haluan kapal berubah diarahkan menuju ke pantai dari yang sebelumnya mengarah ke dermaga LCM Ketapang. Kemiringan kapal mencapai sekitar 15 derajat kiri. Kapal berada pada posisi sekitar 0,3 NM (550 m) dari pantai terdekat dan kapal masih bergerak dengan kecepatan 6.3 knot.

Gambar I-22: Posisi KMP. Rafelia 2 ketika berbelok dan inzet kemiringan kapal yang mencapai sekitar 15 derajat.

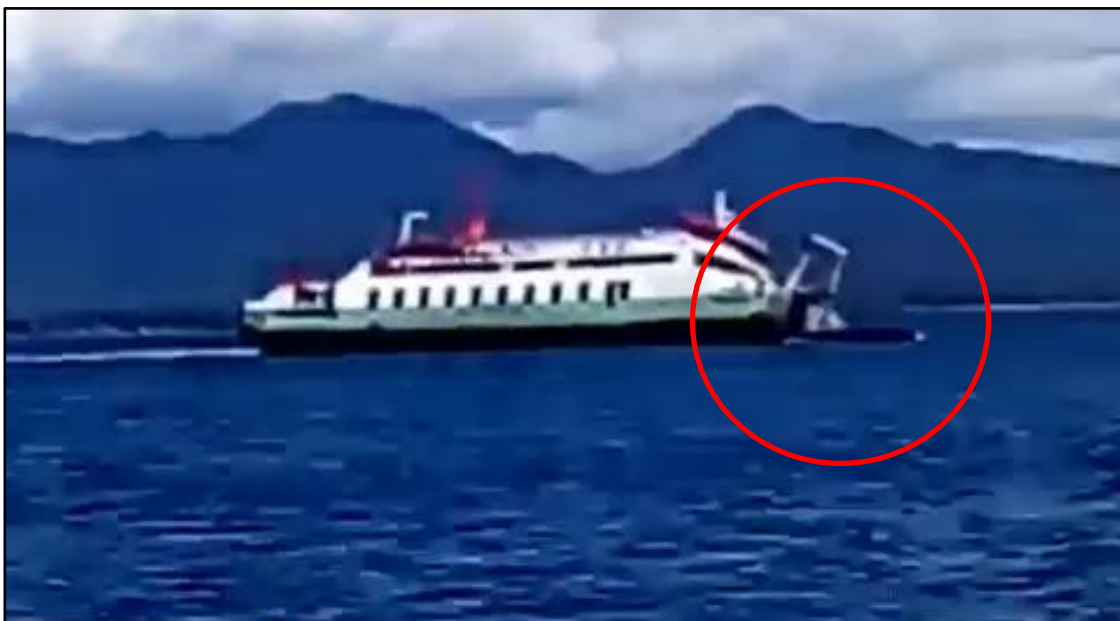
Juru Muat dan Bosun yang berada di haluan melihat air laut semakin bertambah masuk ke dalam geladak kendaraan melalui pintu haluan. Penumpang mulai berinisiatif untuk mencari dan mengenakan jaket penyelamat.

Gambar I-23: Pintu Rampa haluan yang sudah terbuka

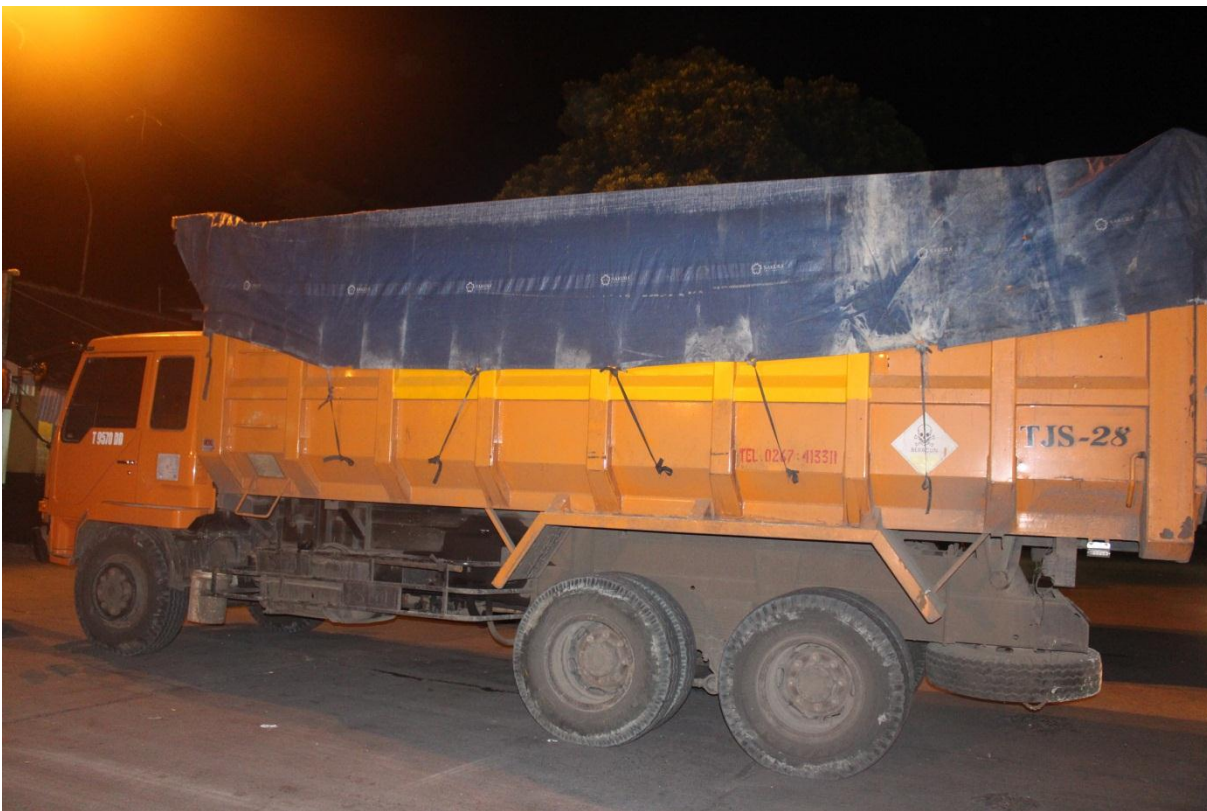
Informasi tentang adanya muatan limbah dimaksud diketahui oleh pengelola pelabuhan serta otoritas terkait pasca kecelakaan tenggelamnya *KMP. Rafelia 2*. Adanya muatan barang berbahaya tentunya diperlukan penanganan secara tersendiri di dalam kapal. Metode segregasi di geladak kendaraan (pemisahan terhadap muatan lainnya) ataupun angkutan secara tersendiri dalam satu kapal dapat dilakukan dalam rangka penanganan muatan berbahaya kategori B3.

Gambar I-27: Tronton yang memuat limbah flyash. Tanda barang berbahaya tampak pada logo segi empat di bak truk. Foto diambil pada saat tim KNKT melakukan pemeriksaan terhadap angkutan kendaraan yang menggunakan jasa angkutan penyeberangan

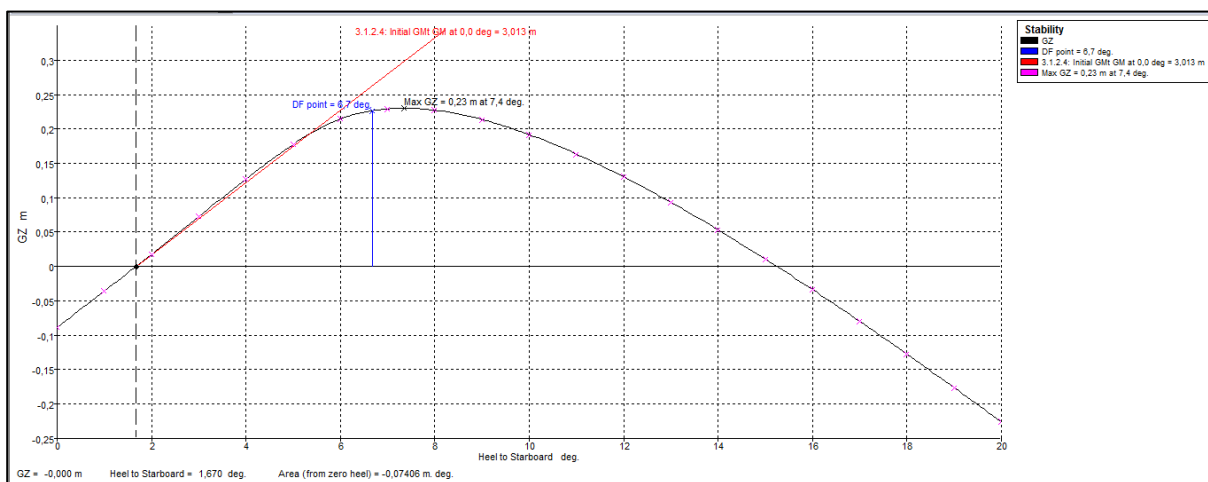
Stabilitas keberangkatan kapal dalam kondisi dimaksud dinilai dapat meningkatkan resiko kecelakaan ketika kapal berlayar. Stabilitas kapal akan menjadi sangat rentan untuk dapat berubah ke kondisi negatif karena pola operasi kapal maupun pengaruh dari lingkungan laut (arus, gelombang atau angin). Selain itu, kondisi kapal yang sudah tidak tegak sempurna pada saat berangkat, dapat dikatakan tidak lagi ideal untuk dilayarkan.

Gambar II-1: Kurva GZ pada saat kapal berangkat

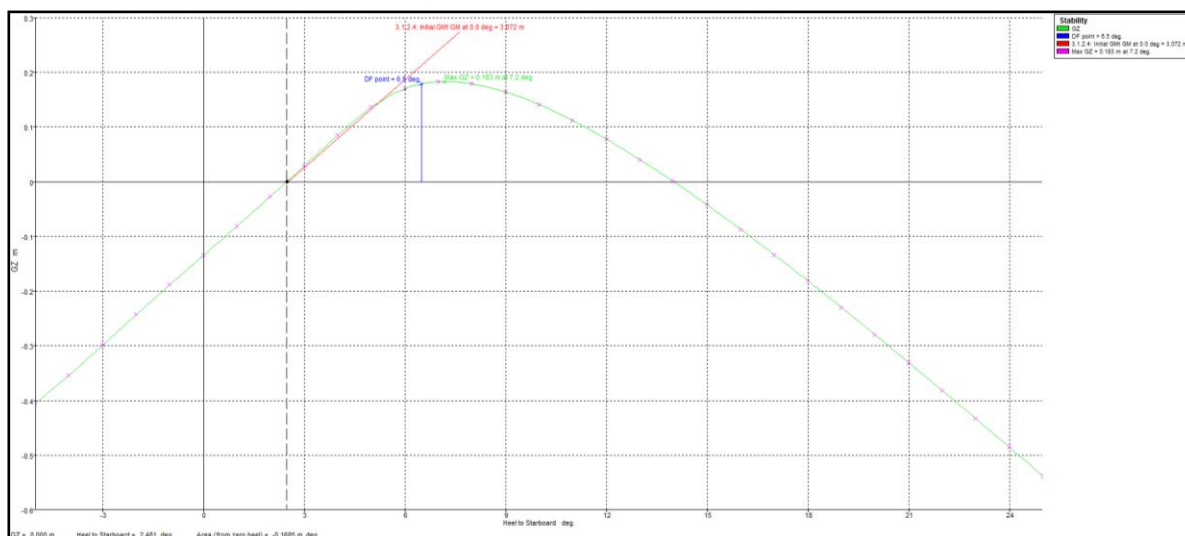
Besaran nilai GZ semakin berkurang karena adanya penambahan berat displasemen. Pada kondisi ini kapal tidak dapat lagi mendapatkan energi yang cukup untuk kembali tegak ke posisi semula akibat adanya penambahan beban.

Gambar II-3: Kurva GZ pada saat kapal mengalami kemiringan awal akibat masuknya air laut

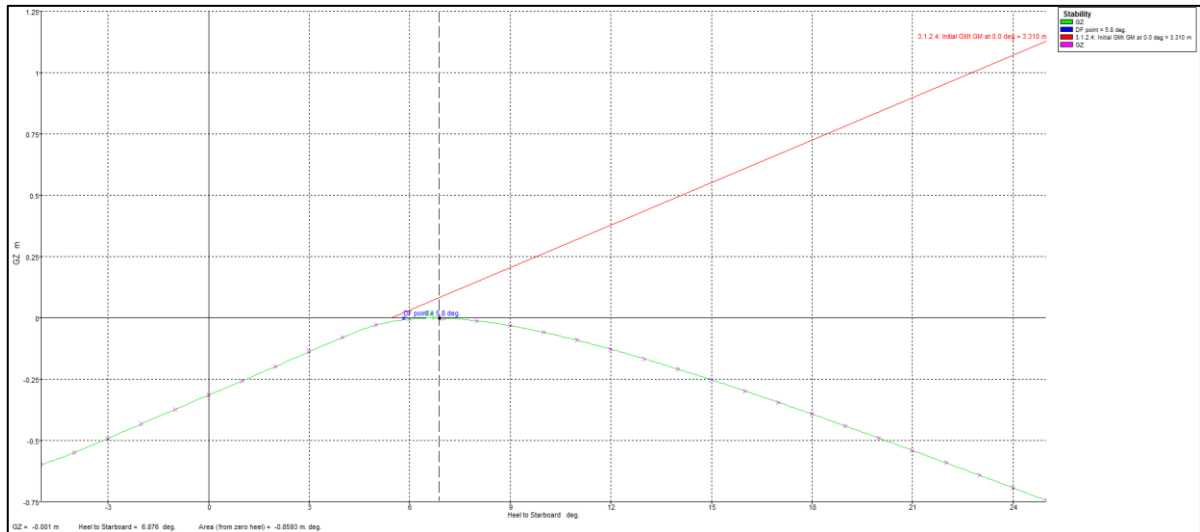
Dari perhitungan stabilitas kapal, diketahui bahwa diperlukan penambahan beban sekitar 55 ton untuk dapat menyebabkan kapal miring hingga 15 derajat ke kiri. Pada kondisi ini stabilitas kapal menunjukkan GM yang sudah positif namun dengan lengan pengembali yang sangat kecil sehingga kapal tidak dapat lagi kembali tegak ke posisi semula sehingga kemiringan kapal masih terus berlanjut.

Gambar II-4: Kurva GZ Stabilitas kapal pada saat terjadi penambahan air sebanyak 55 ton air di geladak kendaraan dan mengakibatkan kapal miring hingga 15 derajat ke kiri.

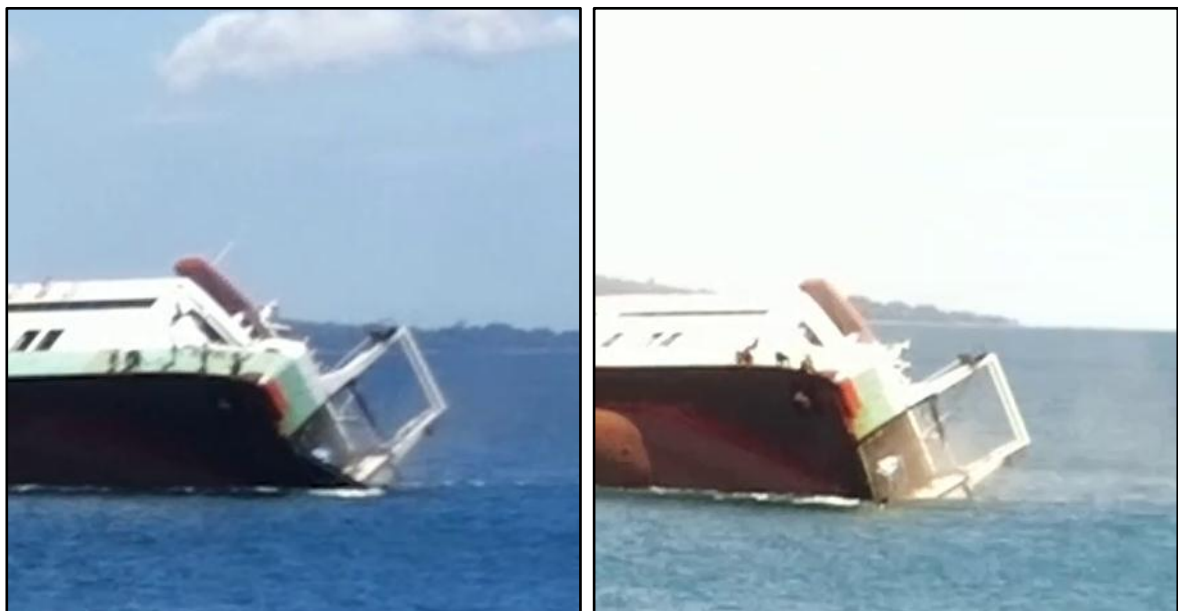
Pada tahap III, analisis dilakukan untuk mengetahui performa stabilitas kapal pada saat pintu rampa haluan di buka. Pintu rampa haluan diperintahkan untuk dibuka setelah haluan kapal dibelokkan ke kiri. Pintu rampa haluan digerakkan secara perlahan dengan membuka kunci stopper dan selanjutnya diturunkan.

Gambar II-5: Pintu Rampa haluan yang masih terpasang (kiri) dan ketika terlepas (kanan)

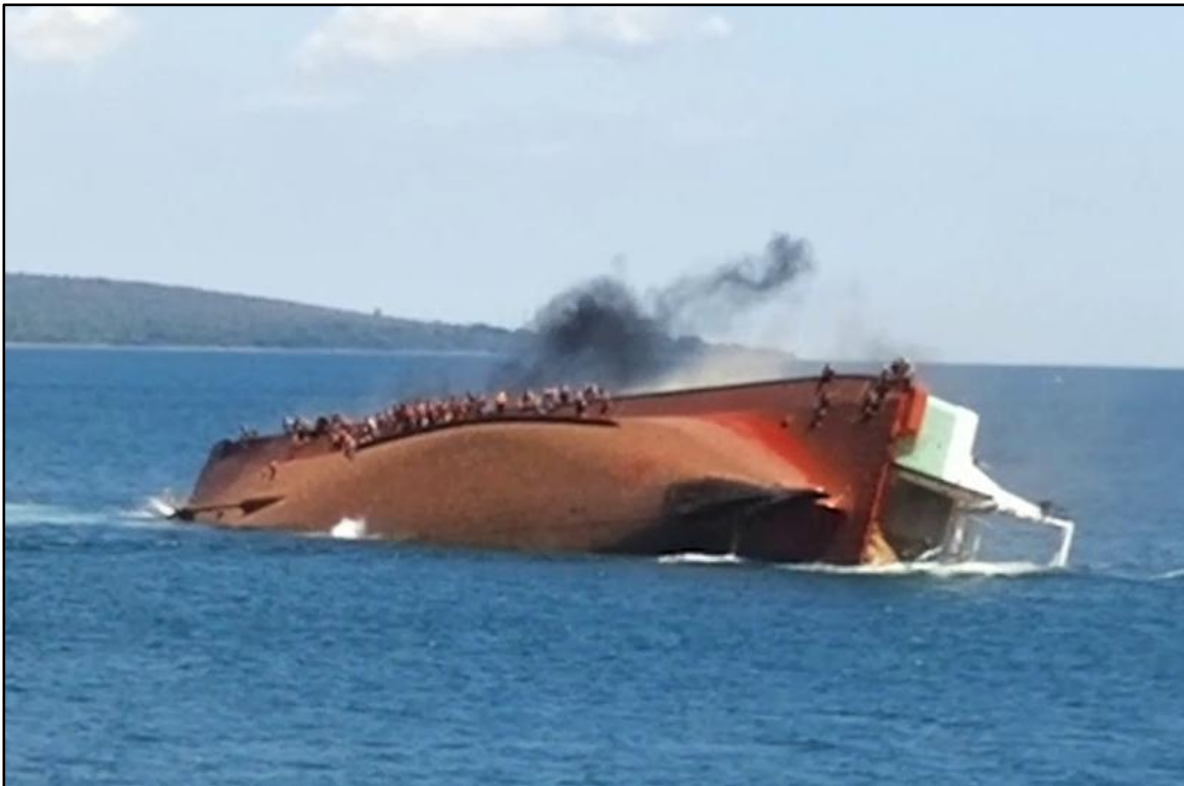
Dengan dibukanya pintu rampa haluan, air laut tidak lagi terbendung untuk menggenangi geladak kendaraan. Stabilitas kapal semakin memburuk sehingga mengakibatkan kenaikan laju kemiringan kapal. Pengamatan terhadap laju kemiringan kapal menunjukkan dibutuhkan waktu sekitar 80 detik dari terlepasnya pintu rampa haluan hingga kapal mengalami kemiringan 90 derajat.

Gambar II-6: posisi kemiringan kapal lebih dari 90 derajat

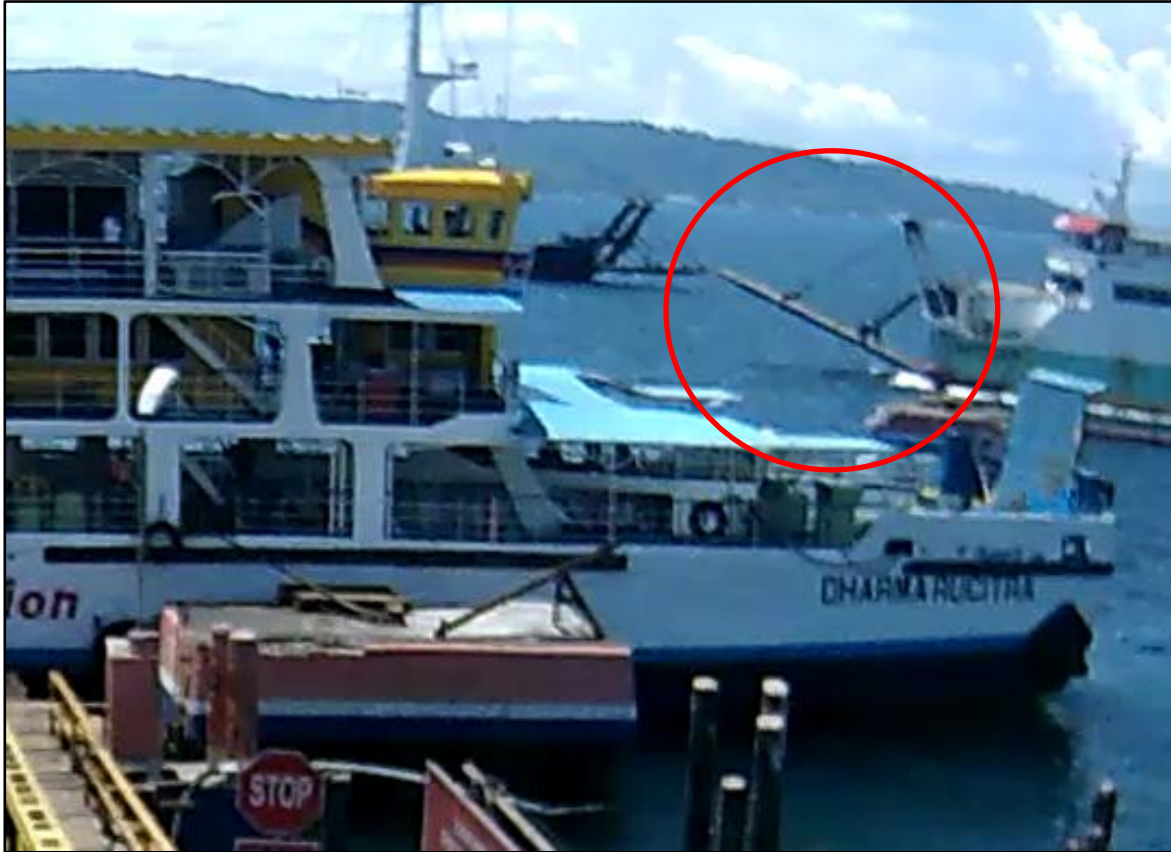
Pada rekaman pergerakan kapal saat berangkat dari Pelabuhan Gilimanuk terlihat gelombang haluan muncul dengan tinggi melewati celah di pintu rampa haluan. Pada saat itu kapal bergerak dengan kecepatan rata-rata 6 knot dan perairan cenderung terpantau lebih tenang.

Gambar II-7: lingkaran merah terbentuknya gelombang haluan di KMP. *Rafelia 2*

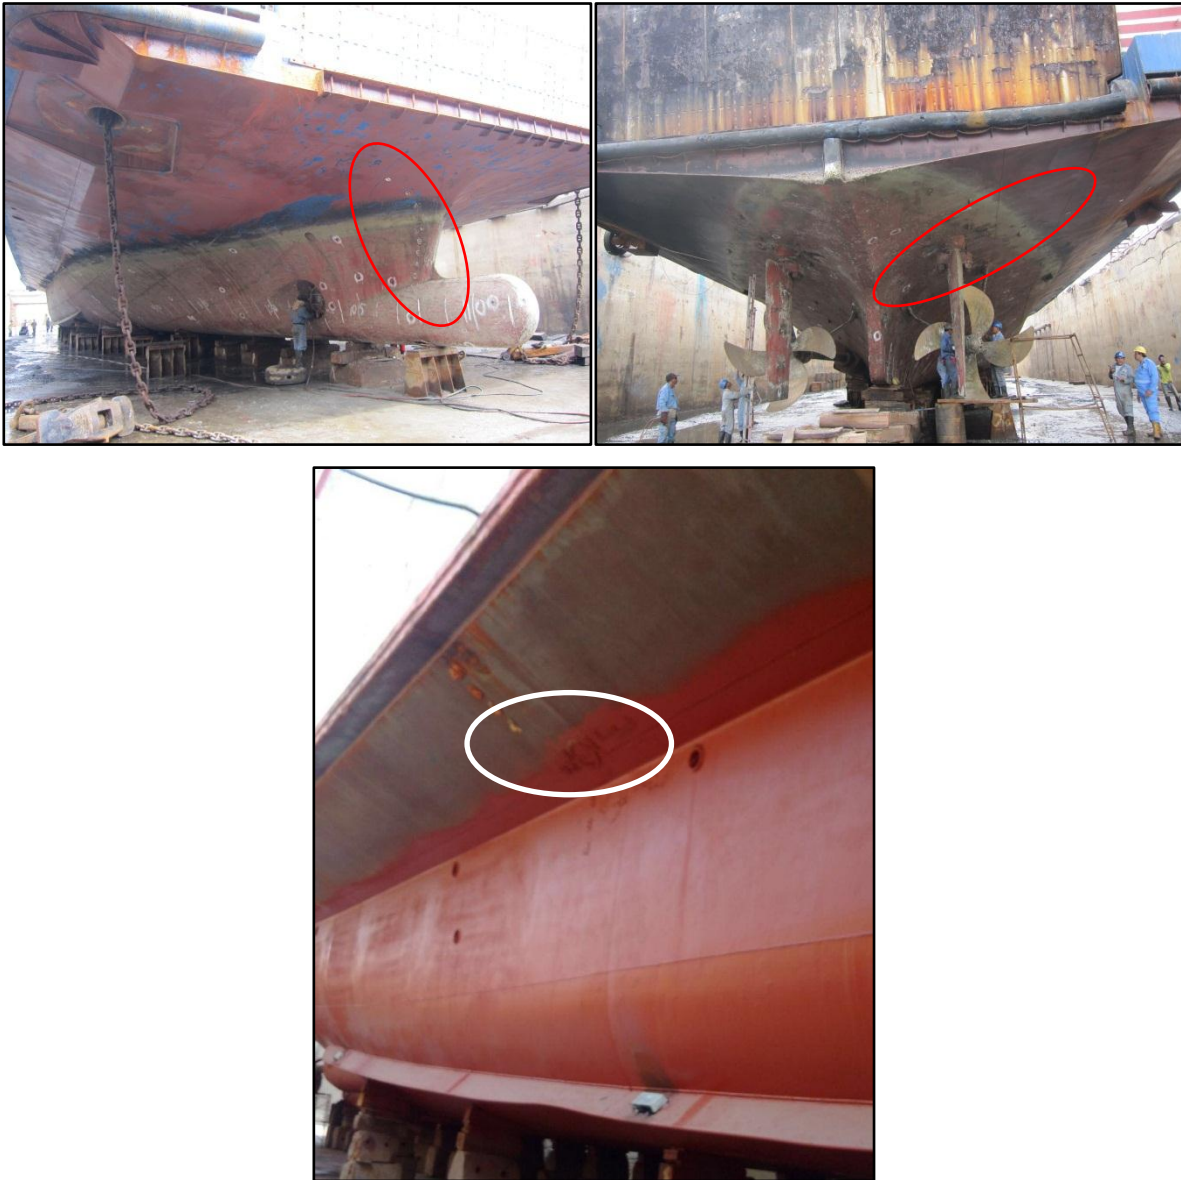
Besar kemungkinan sarat I kapal pada saat berangkat tidak diperiksa dan stabilitas kapal tidak pernah dihitung dengan tepat. Pengamatan terhadap video rekaman pelabuhan pada saat kapal akan berangkat tidak ada aktifitas yang menunjukkan pemeriksaan terhadap kondisi sarat kapal setelah pemuatan selesai. Ada dua faktor utama yang berkontribusi dalam hal ini yaitu keterbatasan waktu operasi dan kondisi teknis kapal.

Gambar II-9: Posisi tanda lambung timbul (bawah-lingkaran putih), sarat kapal pada bagian haluan (atas kiri) dan buritan (kanan)

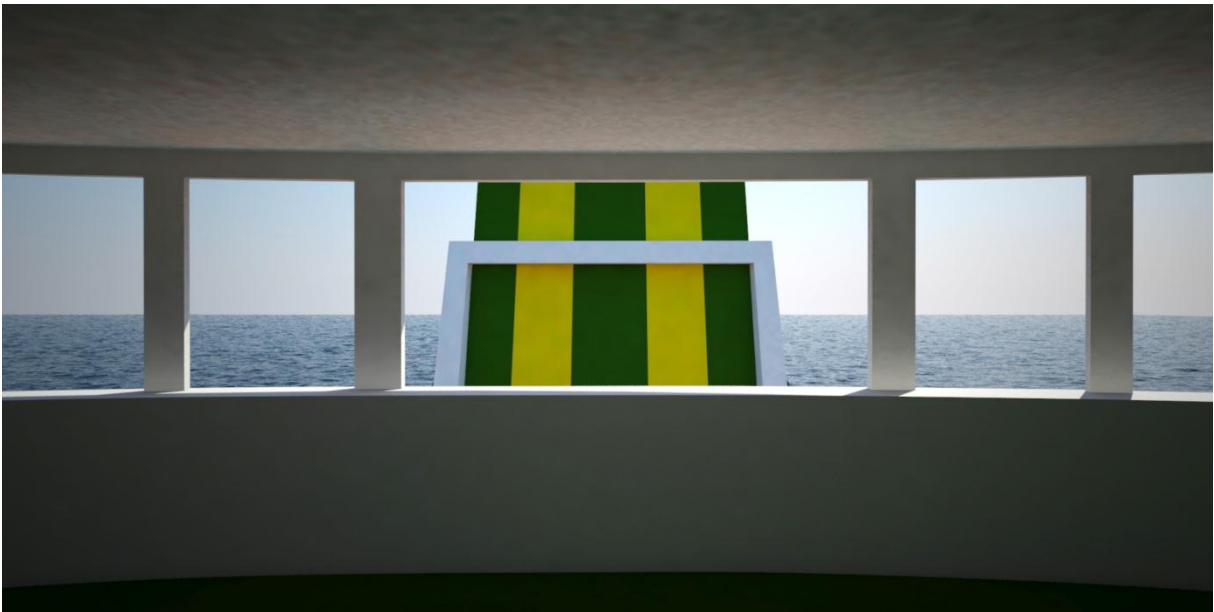
Gambar II-12: Rekonstruksi operasional pintu rampa. perspektif dari anjungan yang menunjukkan tertutupnya pandangan akibat tertutup pintu rampa
