**KOMITE NASIONAL KESELAMATAN TRANSPORTASI
REPUBLIK INDONESIA**

FINAL
KNKT.16.04.04.03

Laporan Investigasi Kecelakaan Pelayaran

**Kebakaran di ruang pompa muatan *KAPUAS*
Perairan Utara Pulau Belitung, Bangka Belitung**

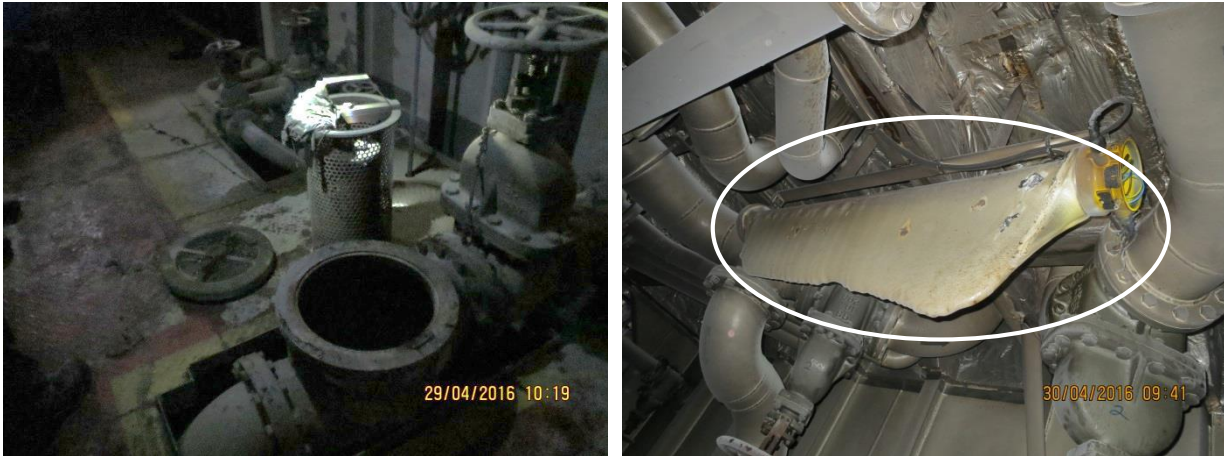
Kerusakan kapal akibat kebakaran di ruang pompa hanya berupa kerusakan kecil dan sedang pada lampu penerangan di atas saringan, *smoke detector*, dan alarm yang kesemuanya terpapar panas akibat kebakaran. Sementara permukaan komponen serta dinding ruang pompa terlapisi jelaga tipis akibat kebakaran.

**Gambar I-2: Kiri: saringan pompa kargo yang dibersihkan;
Kanan: kondisi lampu penerangan di atas saringan pompa kargo (sumber: PT. PTK)**

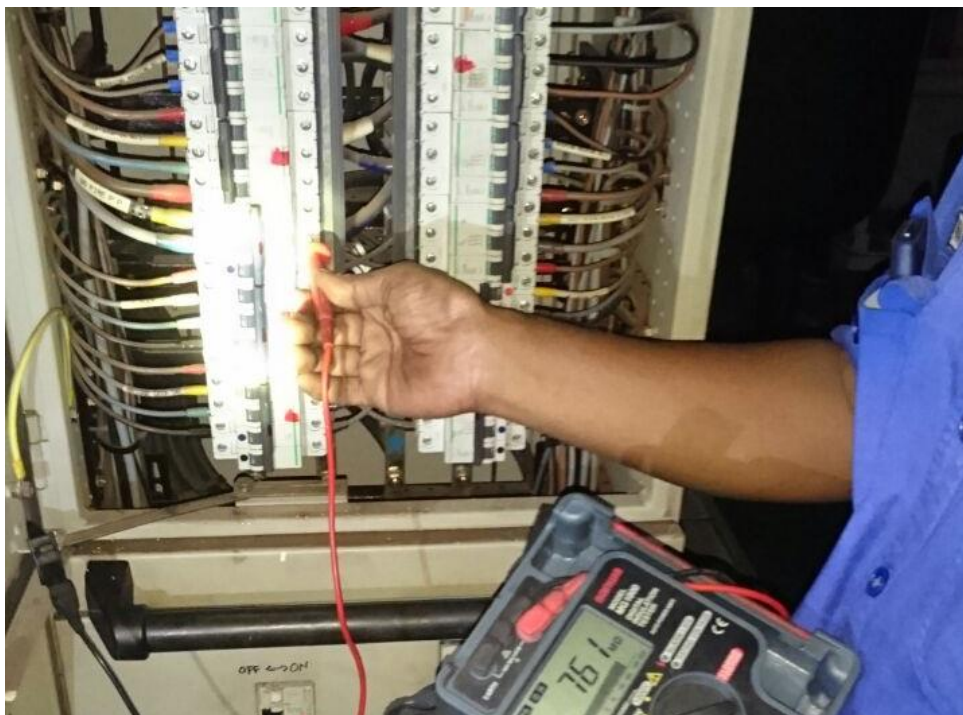
Perbaikan yang dilakukan KKM dengan mempekerjakan kontraktor darat. Setelah berusaha mencari penyebab matinya lampu penerangan sisi kanan ruang pompa, didapat bahwa tidak ada sumber listrik ke instalasi penerangan sisi kanan sehingga KKM memutuskan untuk memasang saklar tambahan di sisi kiri pintu masuk ruang pompa dan memperbaiki saklar modifikasi kabel lampu penerangan pintu kanan ruang pompa.

Gambar I-4: Pemeriksaan instalasi penerangan ruang pompa di panel listrik kamar mesin

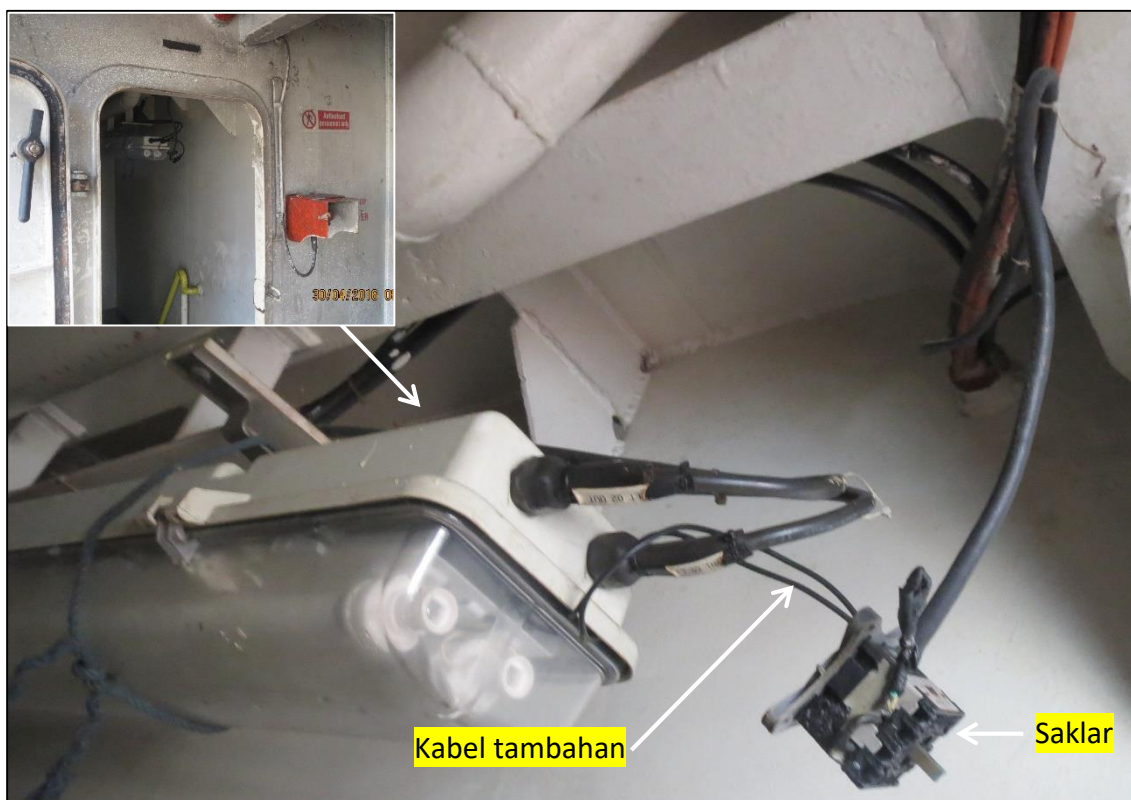
Berdasarkan keterangan KKM, saklar modifikasi kabel lampu penerangan pintu masuk kanan ruang pompa telah ada sejak KKM naik. Saklar tersebut hanya berfungsi sebagai terminal kabel dari sumber listrik ke lampu.

Gambar I-5: Modifikasi kabel pada lampu penerangan di pintu kanan ruang pompa (sumber: PT. PTK)

Panas dari sambungan kabel listrik pada saklar (terminal) modifikasi kabel dapat dihasilkan akibat getaran kapal saat berlayar, dimana sambungan kabel tersebut dibiarkan menggantung di dekat lampu dan tidak dibungkus dengan isolasi yang memadai atau tertutup (*explosion proof*). Untuk bisa terjadi kebakaran, uap bahan bakar harus mencapai area saklar (terminal) modifikasi, sementara sirkulasi udara ruang pompa telah dijalankan sebelumnya dan pintu kanan dalam keadaan terbuka pada saat kejadian sehingga kemungkinan akumulasi uap bahan bakar sebagai unsur pembentuk kebakaran di sekitar saklar modifikasi sangat kecil.

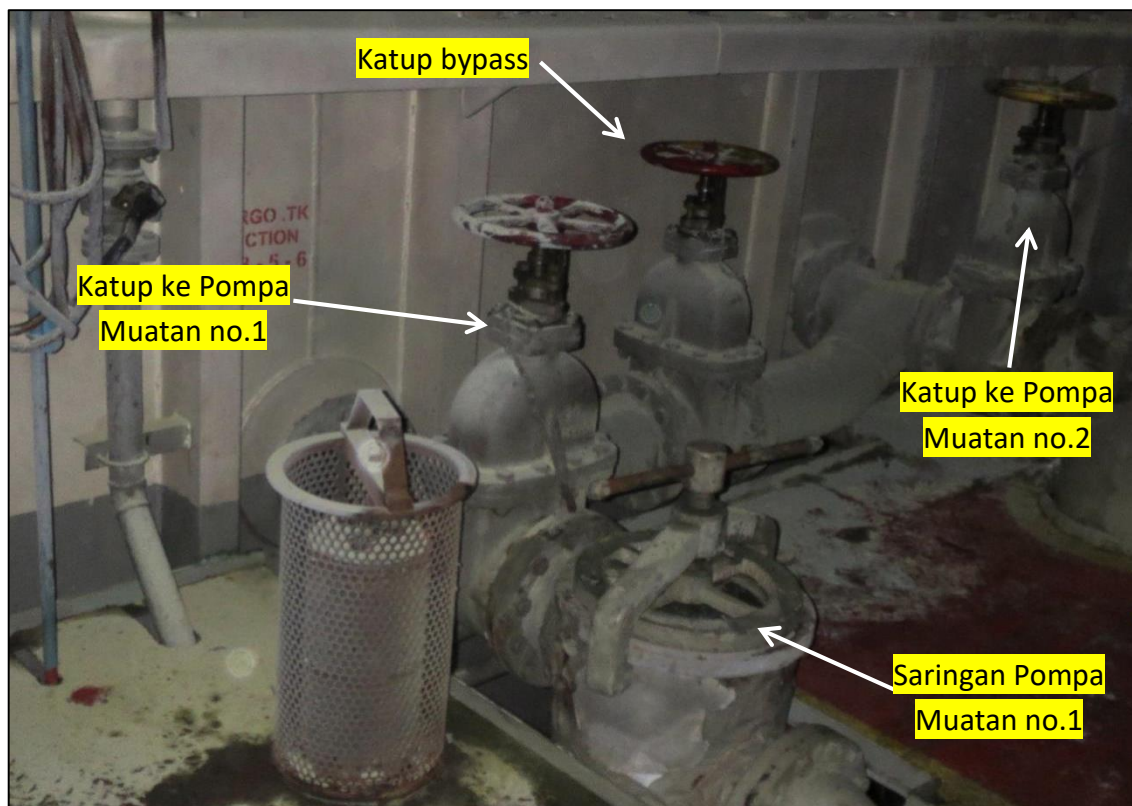
Gambar I-6: Katup-katup pada sisi isapan pompa muatan dalam posisi terbuka dan strainer pompa muatan yang telah ditutup kembali

Kondisi *strainer* setelah kejadian dalam keadaan terbuka dan saringan sudah berada di luar kotak saringan. Sementara katup (*block valve*) dari tangki muatan ke Pompa Muatan no.1 dan no.2 dalam posisi terbuka sebagian dan katup *bypass* dalam posisi terbuka penuh. Dalam kondisi seperti ini, bila terdapat sisa muatan di dalam pipa muatan (*cargo line*) maka akan mengalir keluar melalui saringan yang terbuka.

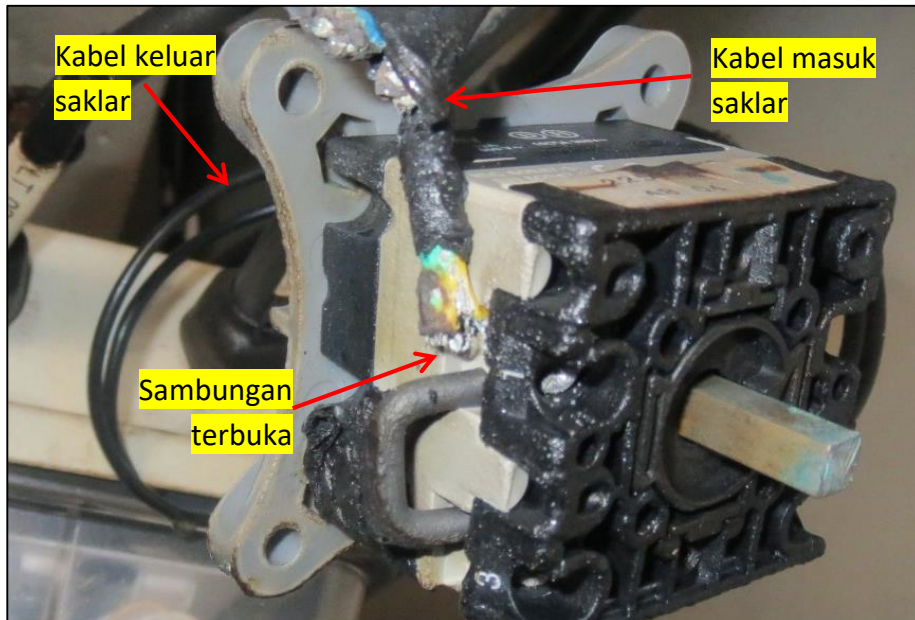
Gambar II-1: Sambungan terbuka pada saklar (terminal) lampu ruang pompa dan kondisi permukaan saklar yang meleleh

Analisis visual terhadap pola jalaran jelaga di sekitar pintu kanan ruang pompa dan hatch ruang pompa serta bekas pola terbakar (*fire pattern*) pada permukaan saklar modifikasi di lampu kanan menunjukkan permukaan saklar sisi bawah terpapar lidah api yang keluar melalui pintu kanan ruang pompa. Permukaan saklar sisi bawah mengalami kerusakan (*meleleh*) lebih berat daripada permukaan sisi atas saklar.
