**KOMITE NASIONAL KESELAMATAN TRANSPORTASI  
REPUBLIK INDONESIA**

**FINAL**  
**KNKT.16.08.07.03**

**Laporan Investigasi Kecelakaan Pelayaran**

*Terbaliknya Kapal Pancung*  
**Sekitar Pelabuhan Tanjungpinang, Kepulauan Riau**  
**21 Agustus 2016**

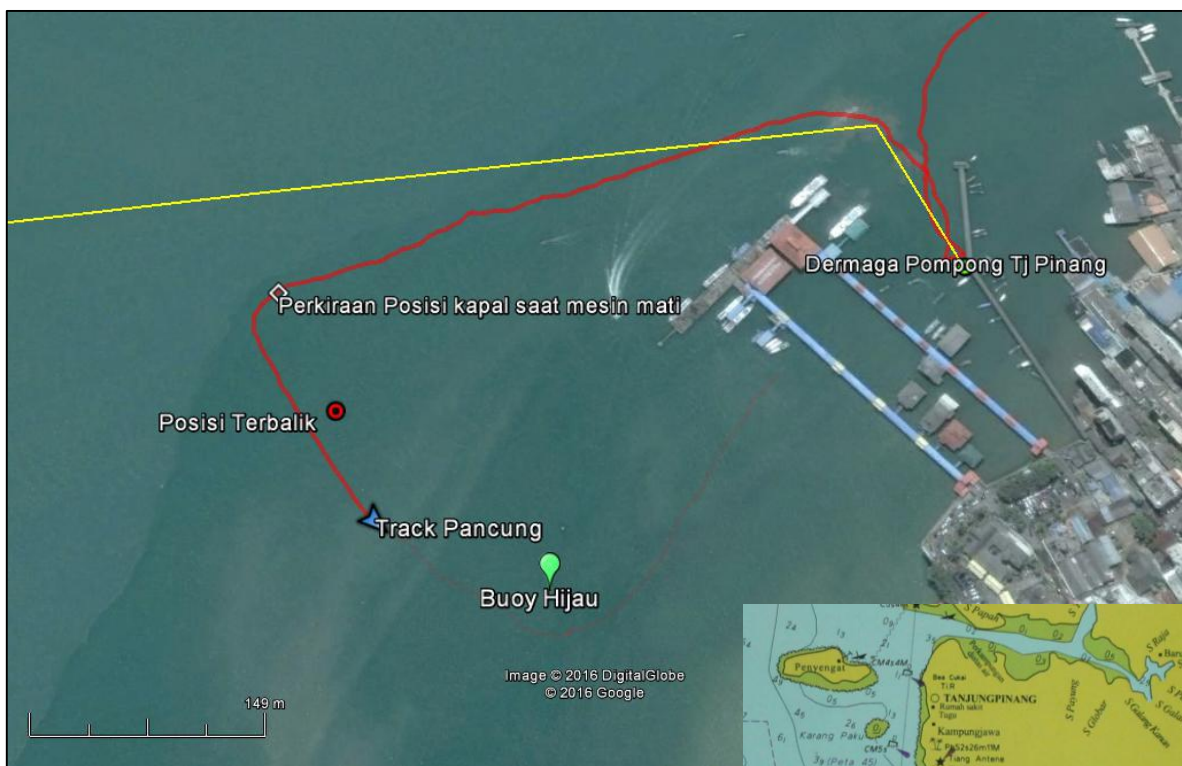
**Gambar I-1: Posisi ditemukannya kapal pancung. Garis merah menunjukkan perkiraan arah pergerakan kapal pada saat kejadian. Garis kuning rute dan haluan normal kapal pancung Tanjungpinang – Pulau Penyengat**

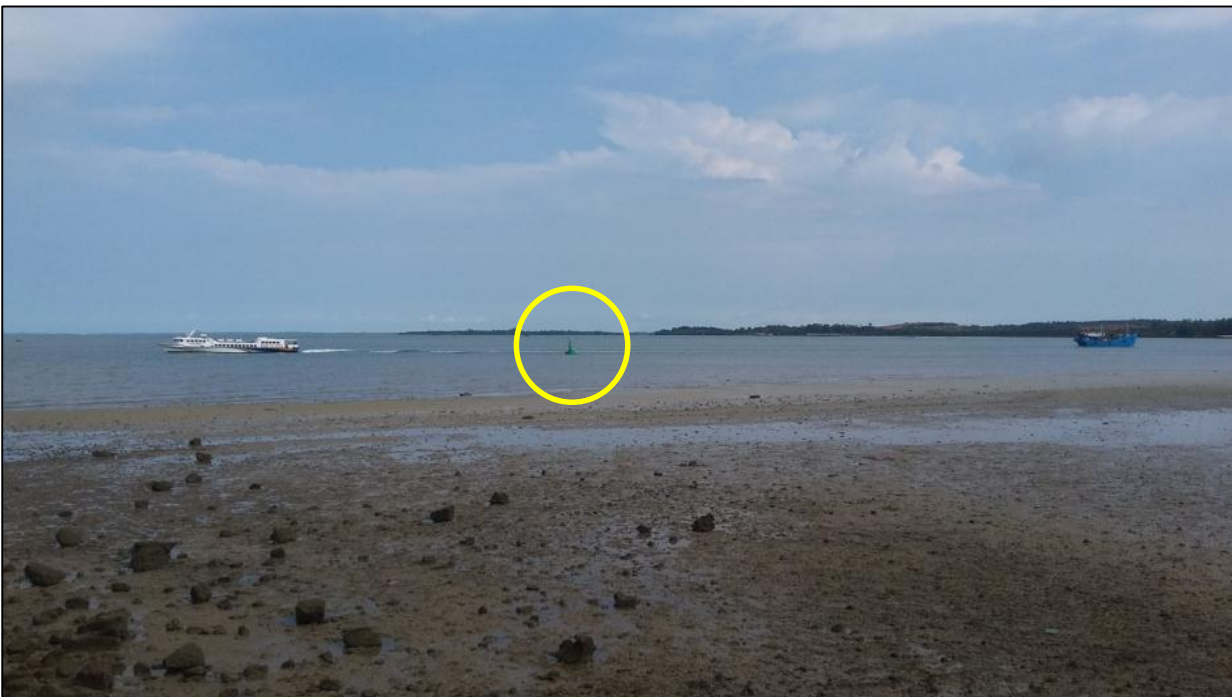
**Gambar I-2: posisi buoy hijau tempat kapal terbalik (lingkaran kuning). Ket: foto diambil pada tanggal 22 Agustus 2016 pada posisi sekitar 300 meter dari buoy hijau perairan pelabuhan Tanjungpinang,**

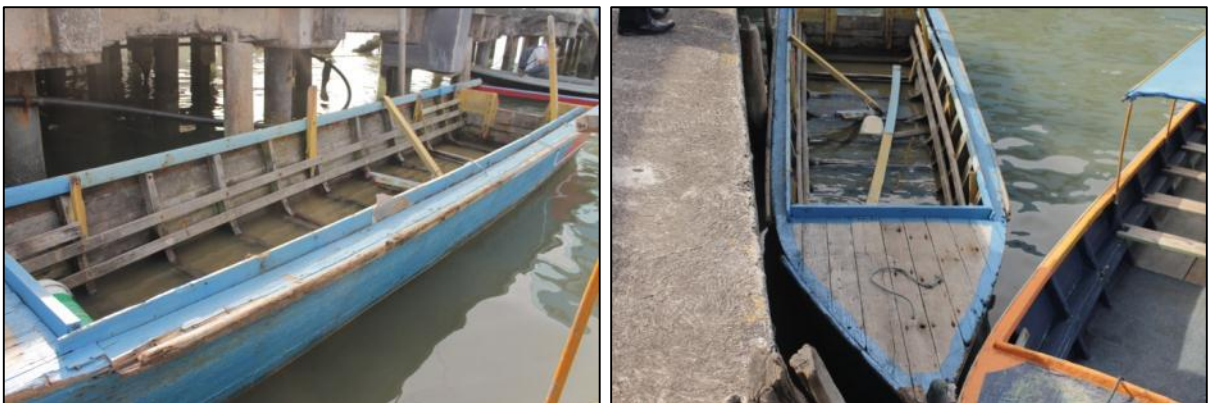
*Gambar I-3: Kapal pancung yang terlibat dalam kecelakaan. Foto diambil oleh investigator KNKT pada saat kapal sudah ditarik ke Dermaga Pelantar 3, Tanjungpinang*

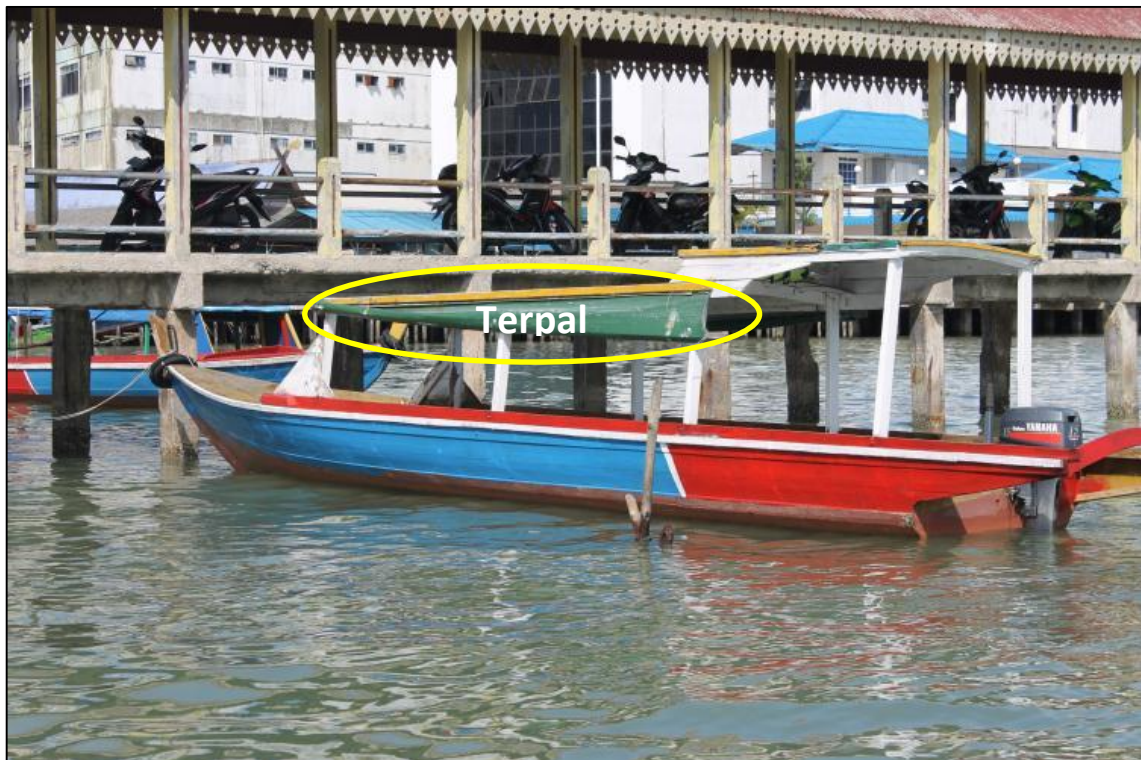
Untuk melindungi penumpang dari panas dan hujan, pada bagian tengah kapal dipasang atap kanopi dengan bahan kayu lapis ditutup terpal plastik. Pada bagian samping juga dipasang terpal yang dapat digulung untuk menahan panas maupun air hujan atau air laut masuk ke dalam kapal.

*Gambar I-5: Kapal pancung serupa dengan kapal yang terlibat kecelakaan. Kanopi terpasang pada bagian tengah kapal dan terpal di sisi kanan dan kiri kapal untuk menahan panas atau air.*

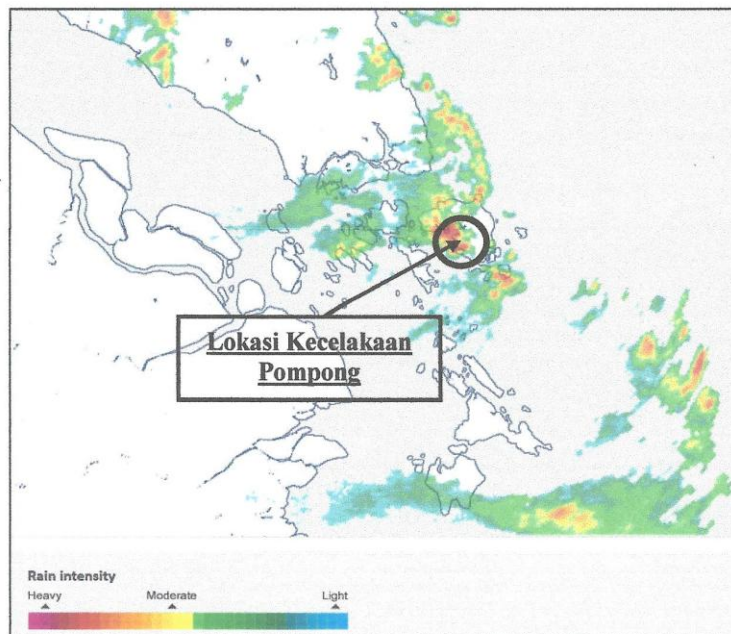
*Berdasarkan analisis citra radar cuaca tanggal 21 Agustus 2016 pukul 09.00 WIB hingga pukul 10.00 WIB dapat diinformasikan bahwa di sekitar lokasi kejadian kecelakaan kapal kondisi cuaca hujan ringan hingga lebat.*

**Gambar I-7: Informasi radar cuaca dari BMKG untuk tanggal 21 Agustus 2016, pukul 09.15 WIB**

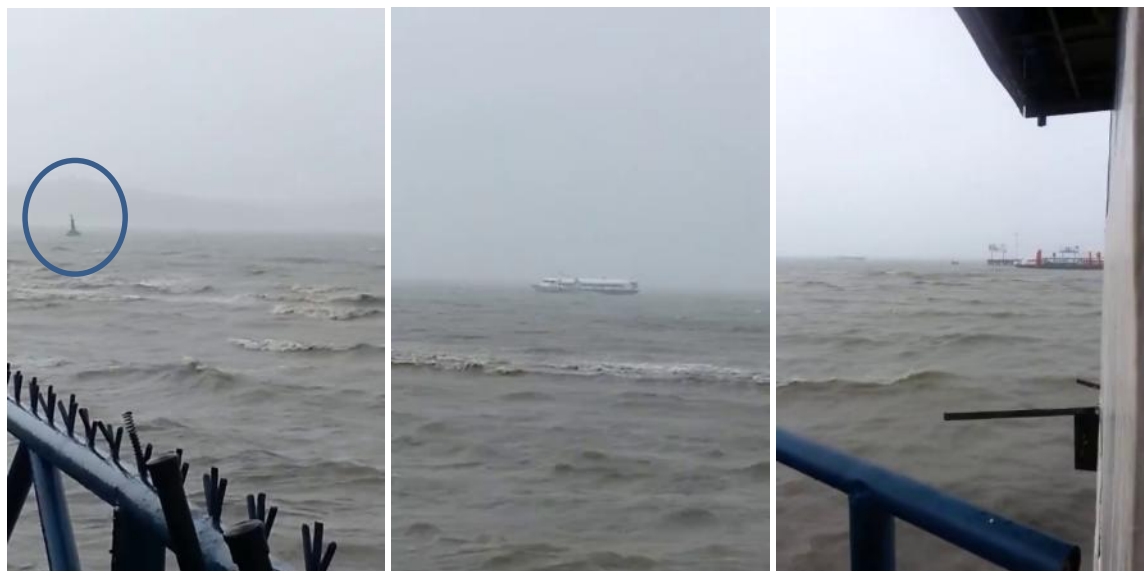
Pada kondisi dimaksud, jarak pandang menjadi terbatas sekitar kurang dari 1 mil laut, cuaca mendung, hujan deras dan angin kencang. Dalam rekaman diketahui bahwa terdapat kapal besar yang mengalami kesulitan untuk merapat ke dermaga dikarenakan cuaca yang buruk

*Gambar I-8: kondisi cuaca pada saat kejadian direkam oleh penduduk yang berada di sekitar Pelabuhan Tanjungpinang. Posisi perekam berada di dermaga pelabuhan domestik. Gambar kiri menunjukkan posisi buoy hijau dan Pulau Penyengat. Gambar tengah menunjukkan posisi MV Oceana 3*

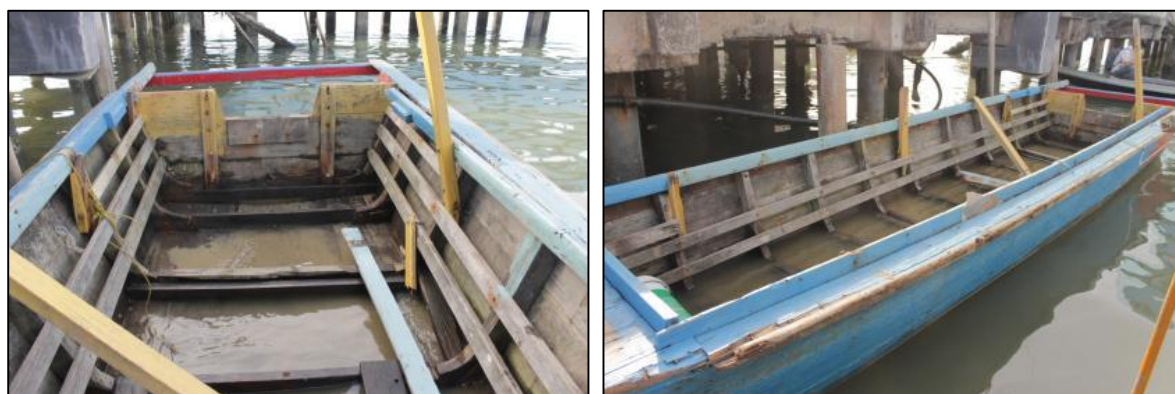
- Lambung kapal dalam kondisi baik dan utuh. Tidak terdapat tanda-tanda kebocoran pada seluruh lambung kapal. Tidak ada kerusakan konstruksi pada gading-gading kapal ataupun lunas kapal.
- Tempat duduk penumpang tidak ada lagi ditempat.
- Terpal dan kanopi tidak lagi terpasang di kapal. Konstruksi penyangga untuk penutup akomodasi penumpang ada yang patah.

*Gambar I-9: Tampak buritan kapal pancung (kiri) – kondisi badan kapal (kanan)*

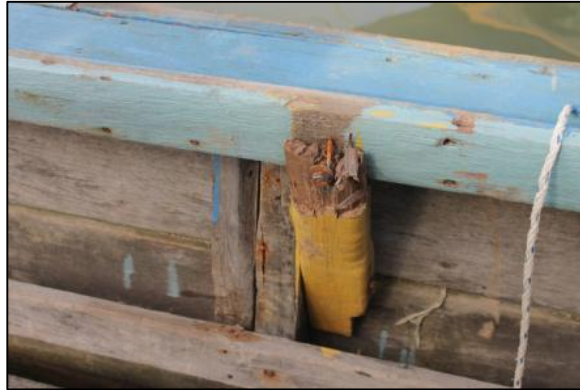
**Gambar I-10: Tiang penyangga kanopi yang patah**

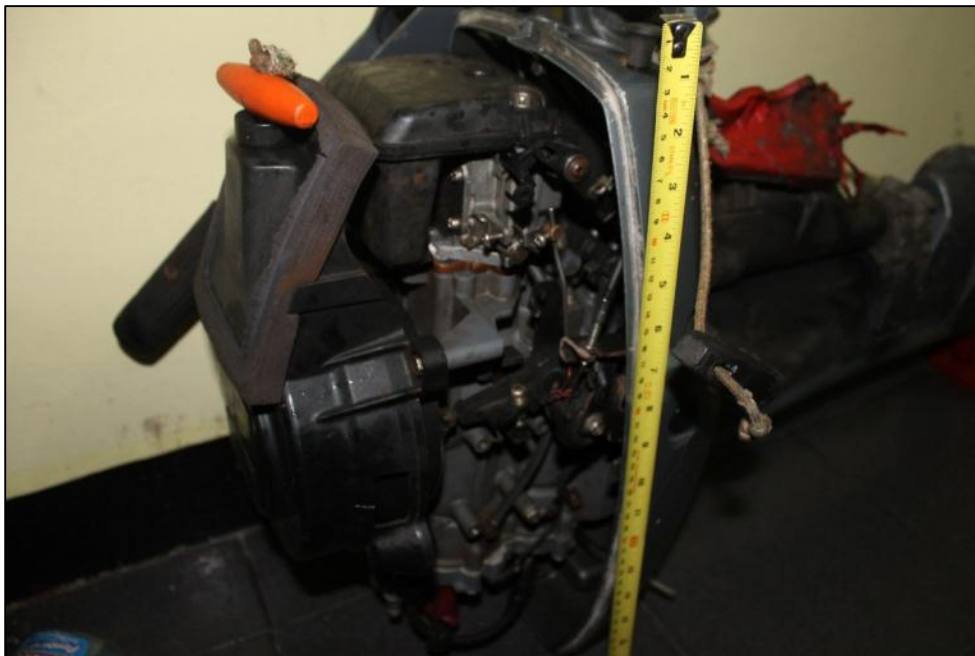
Pemeriksaan terhadap mesin kapal tidak dapat dilakukan secara menyeluruh untuk mengetahui penyebab matinya mesin penggerak kapal:

- Kap penutup mesin sudah tidak dengan mesin
- Seluruh komponen mesin yang lain masih lengkap termasuk baling-baling kapal

**Gambar I-11: Mesin penggerak kapal.**

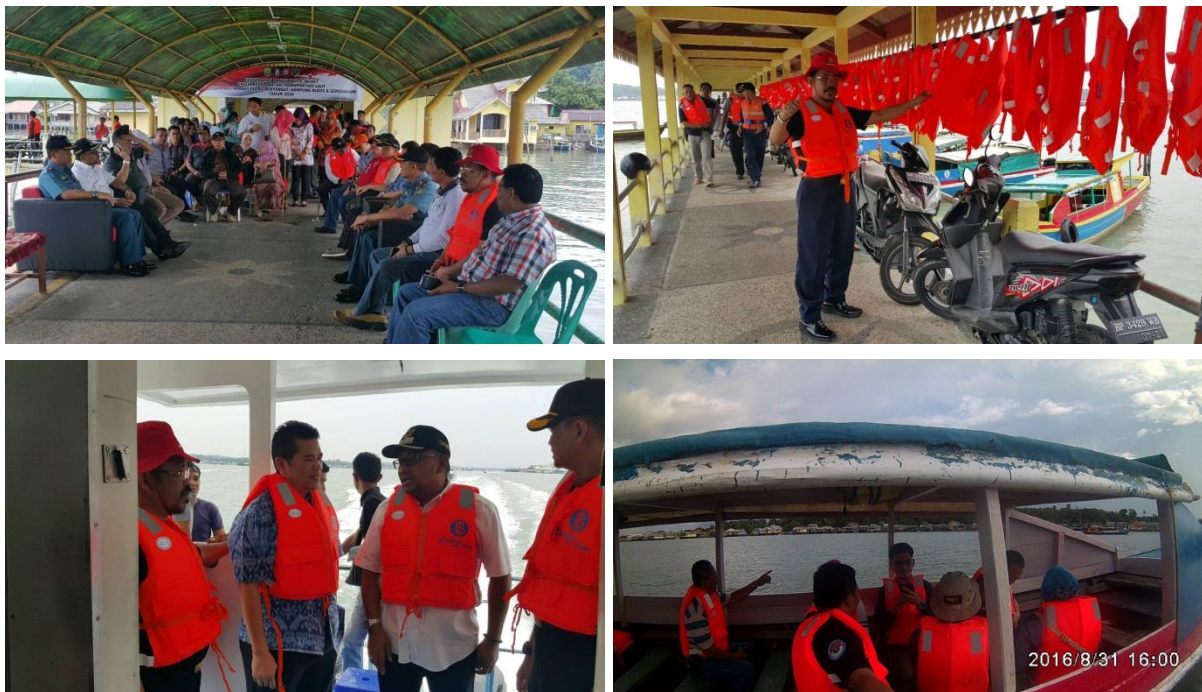
***Gambar I-12: Seremoni penyerahan bantuan pelampung dari pemerintah kota Tanjungpinang kepada operator kapal pancing dan pancung. Foto kanan terakhir merupakan pengamatan tim KNKT pada saat 6 bulan setelah kejadian kecelakaan***

untuk mengenakan jaket penolong dan selanjutnya mengembalikan jaket penolong tersebut di pelabuhan tujuan. Pengawasan kegiatan ini dilakukan oleh Dinas Perhubungan Kota Tanjungpinang dibantu dengan kepolisian setempat dan KSOP Tanjungpinang.

Data penumpang diintegrasikan dengan membuat sistem manifest yang lebih rinci dengan mencatat nama penumpang sebelum menaiki kapal. Jumlah penumpang tercatat dalam lembar keberangkatan selanjutnya dikumpulkan ke koordinator operator kapal pancing atau pancung.
