**KOMITE NASIONAL KESELAMATAN TRANSPORTASI
REPUBLIK INDONESIA**

FINAL
KNKT.16.09.08.03

Laporan Investigasi Kecelakaan Pelayaran

**Ledakan di *Gili Cat II*
(Tanda Selar: K3 NO.2145)**

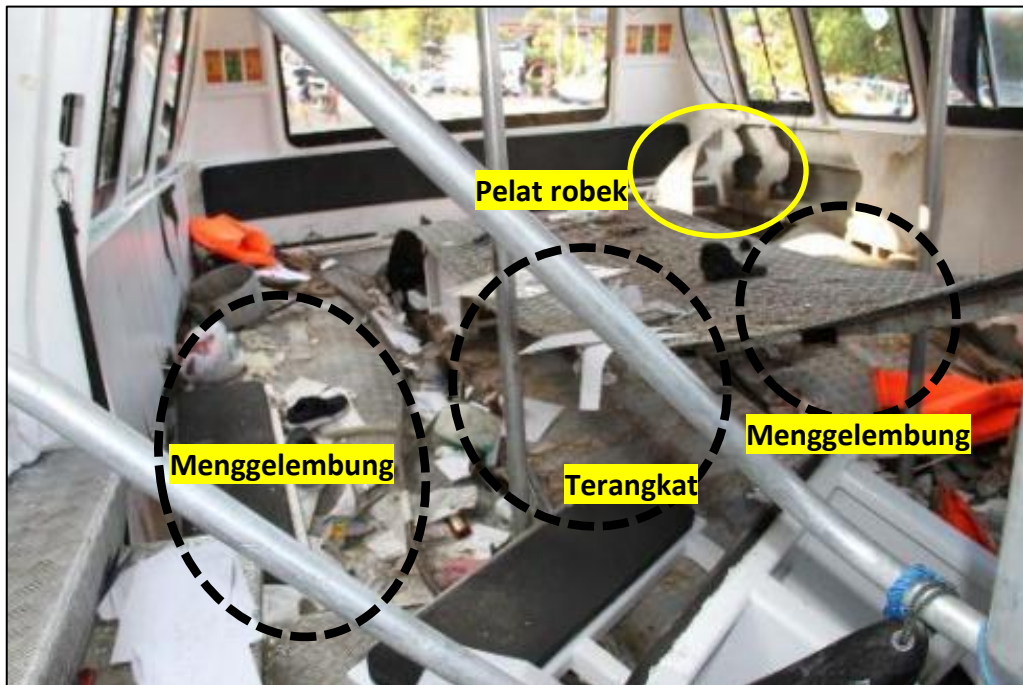
- Sambungan las antara pelat geladak, wrang dan pelat sisi di bagian belakang ruang akomodasi terlepas, pelat geladak terangkat, menggelembung dan robek.

Gambar I-14: Kondisi ruang akomodasi bagian belakang di lihat dari depan kapal.

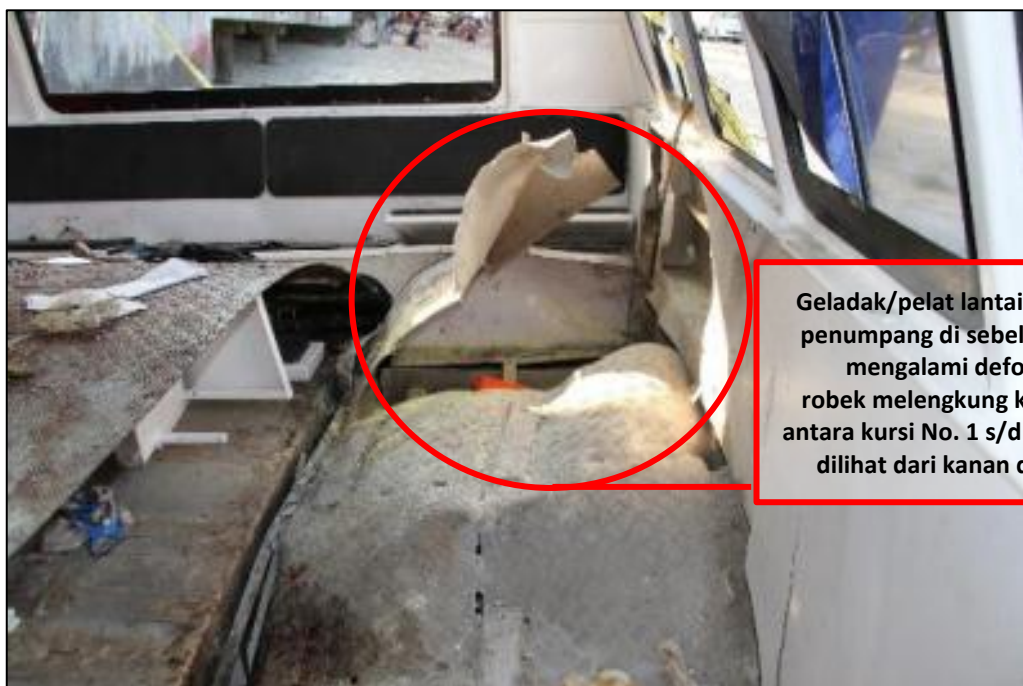
Gambar I-15: Kondisi ruang akomodasi bagian belakang kiri.

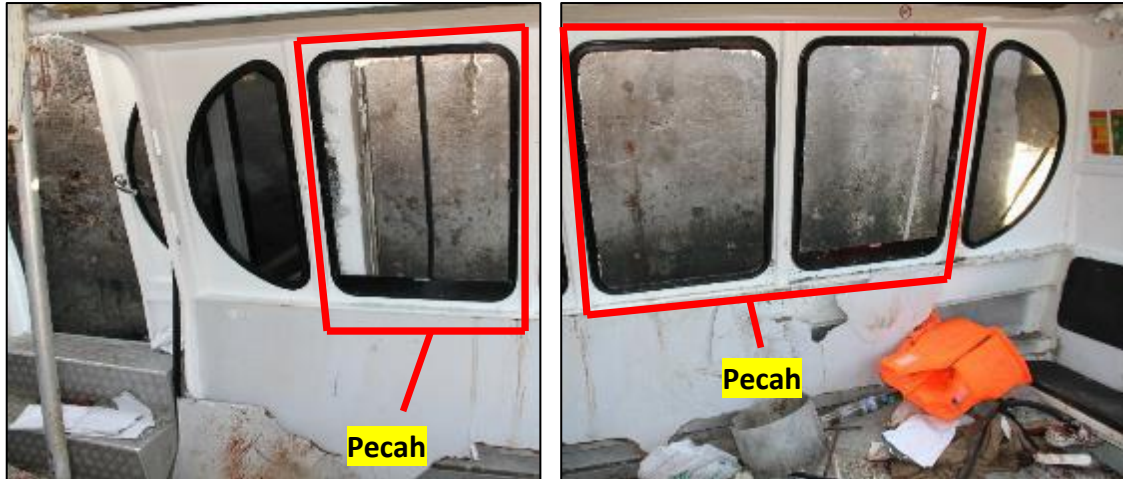
- Sebagian besar kaca-kaca jendela di kabin penumpang bagian belakang pecah (Gambar I-16, Gambar I-17, Gambar I-18).

Gambar I-16: Kondisi kaca-kaca jendela bagian kanan-belakang.

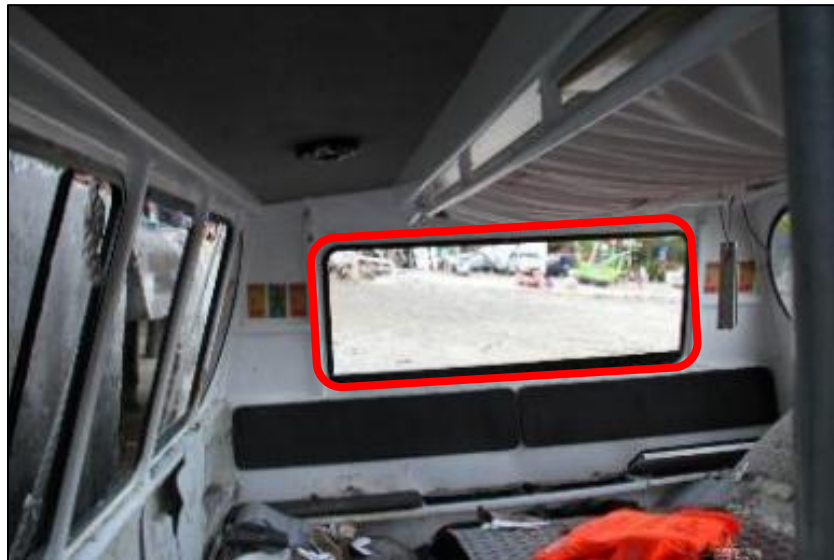
Gambar I-17: Kaca jendela bagian belakang pecah.

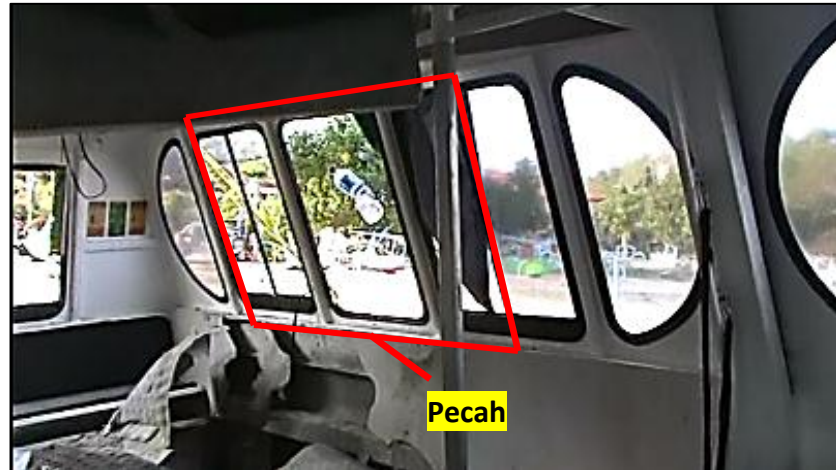
Gambar I-18: Kondisi kaca jendela bagian kiri-belakang.

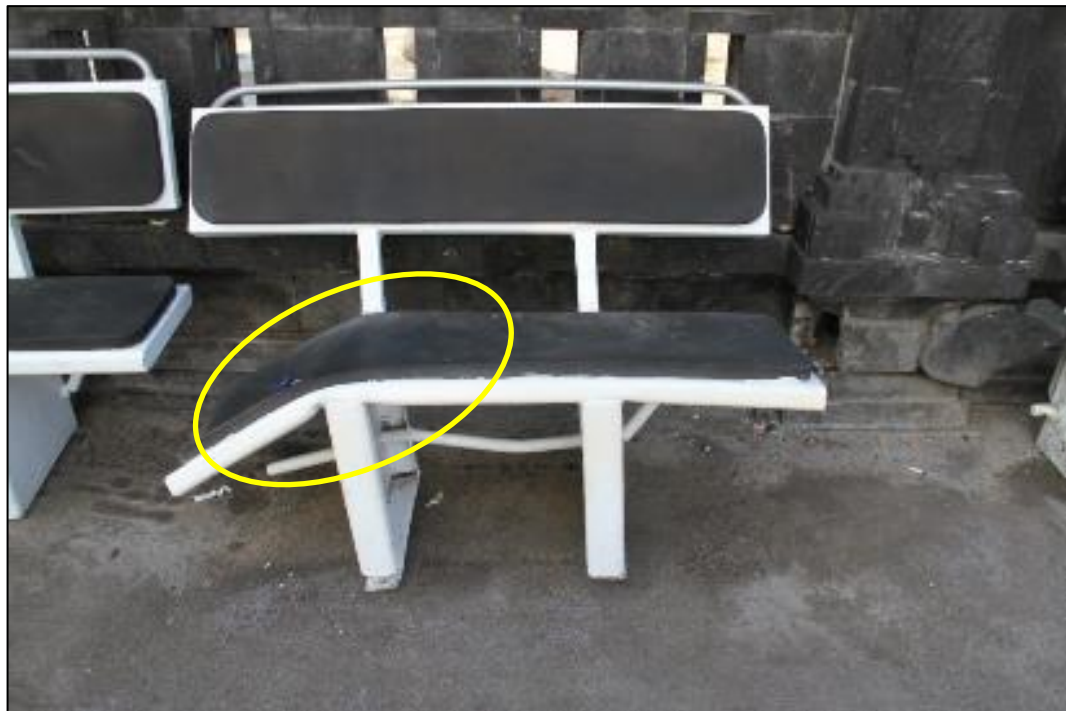
- Terdapat kursi-kursi penumpang yang mengalami deformasi (Gambar I-19).

Gambar I-19: Kondisi salah satu kursi yang terdeformasi.

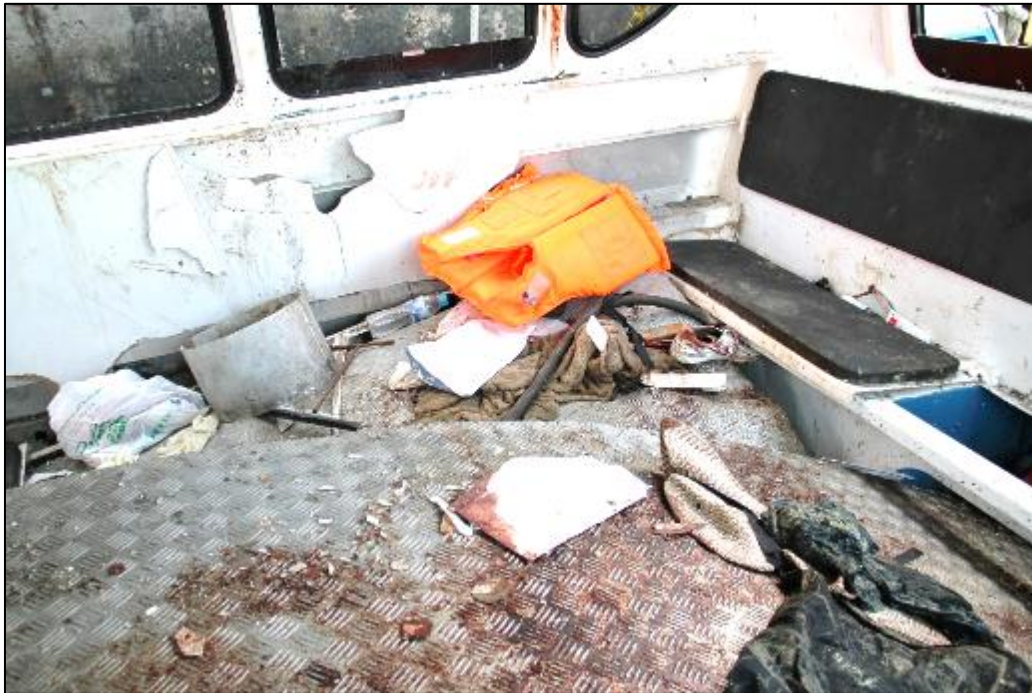
- Lapisan dinding kanan dan kiri kabin bagian belakang robek (Gambar I-20, Gambar I-21).

Gambar I-20: Kondisi lapisan dinding kapal sisi kanan-belakang.

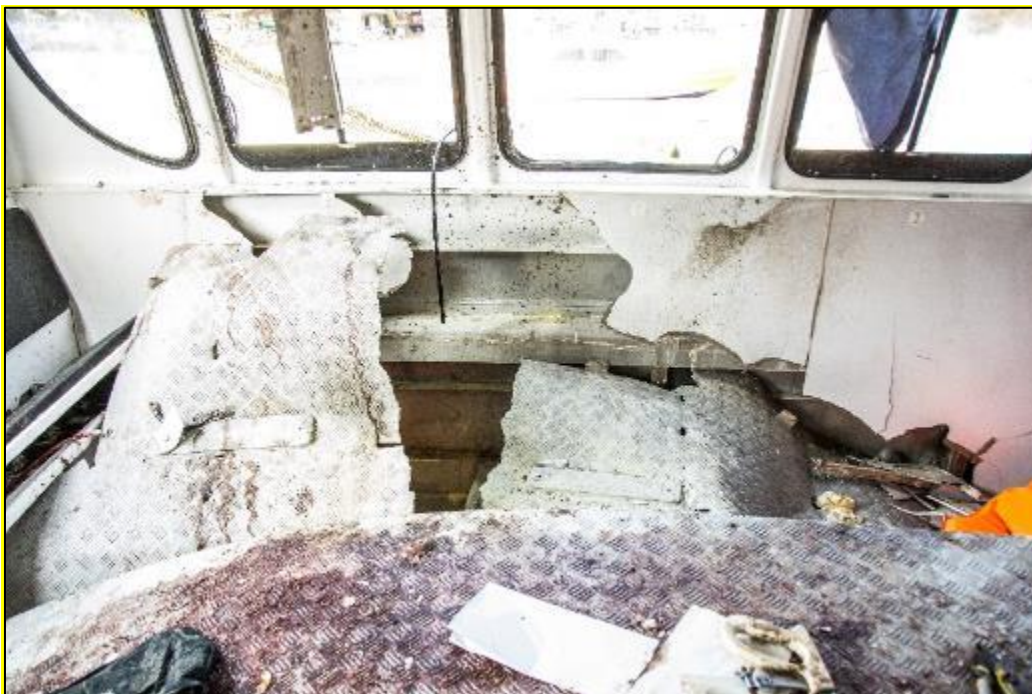
Gambar I-21: Kondisi lapisan dinding kapal sisi kiri-belakang.

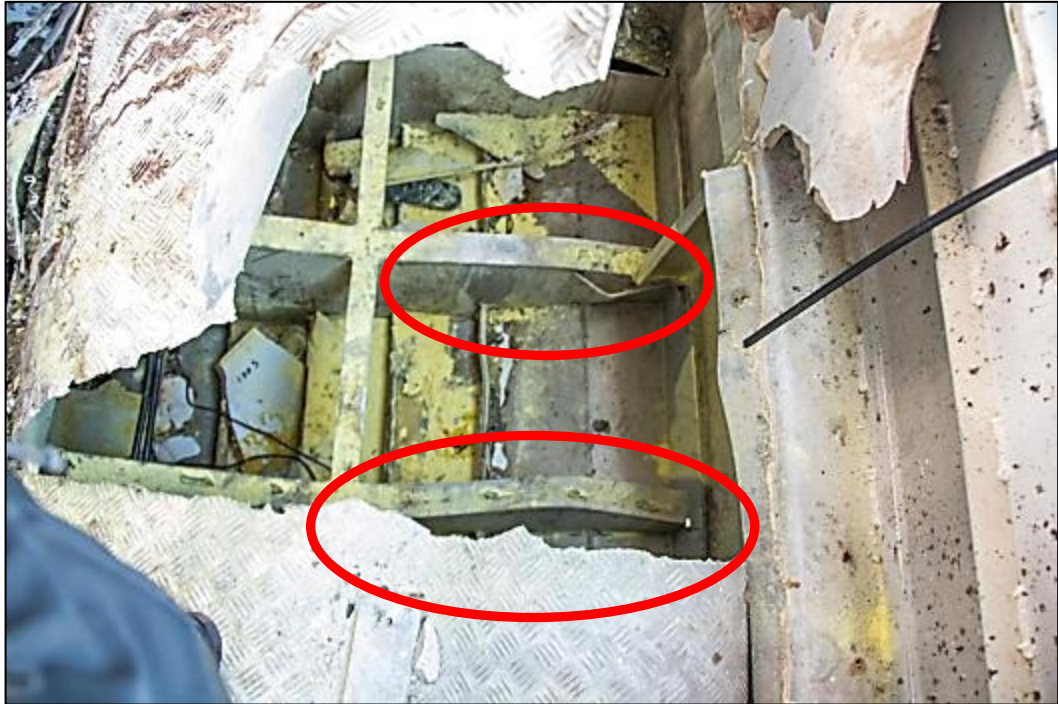
- Bagian belakang tangki bahan bakar agak melengkung keatas sehingga dinding samping kiri dan kanan tangki penyok kedalam.
- Beberapa wrang mengalami deformasi (Gambar I-22).

Gambar I-22: Wrang mengalami deformasi.

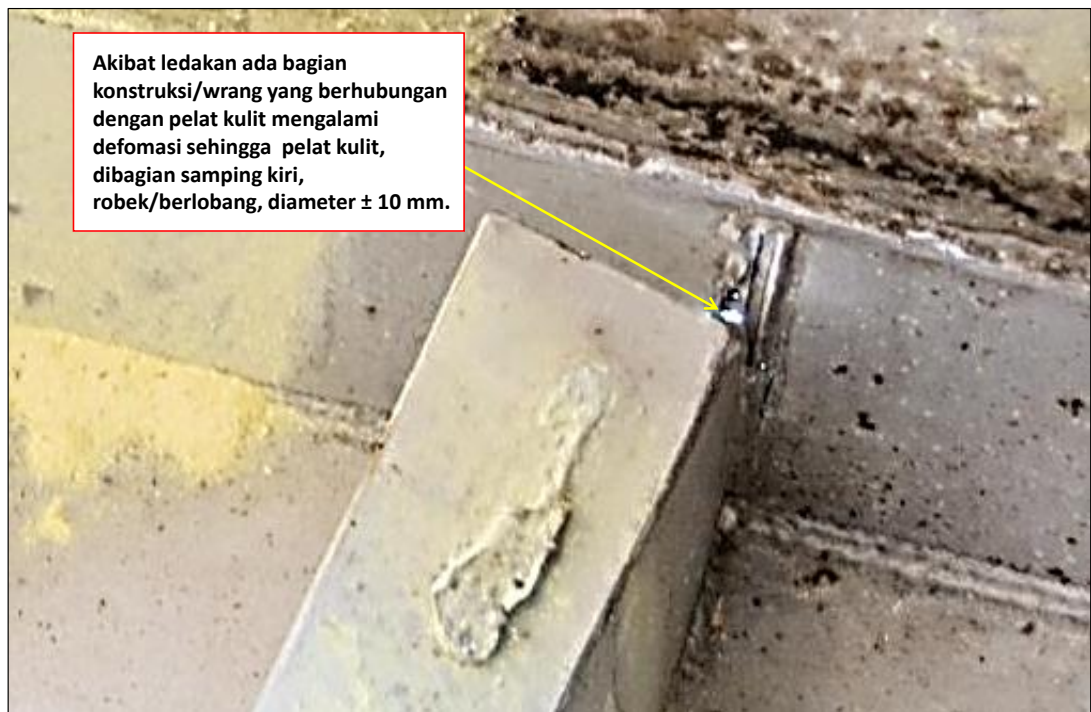
- Pelat kulit di atas garis air di kiri belakang berlubang sebesar $\varnothing \pm 10$ mm (Gambar I-23).

Gambar I-23: Lubang pada pelat kulit lambung kiri-belakang.

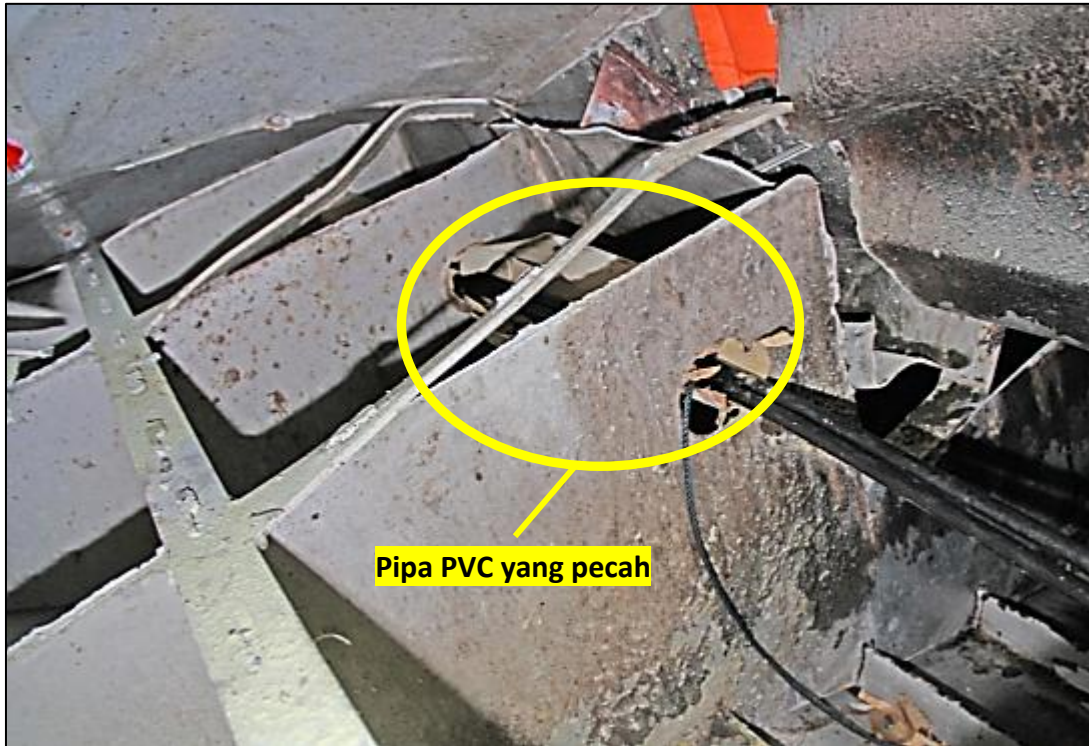
- Pipa PVC saluran slang hidrolik kemudi pecah pada lokasi di bagian kiri belakang kapal (Gambar I-24).
- Pipa PVC saluran kabel listrik pecah pada lokasi di bagian kanan belakang kapal

Gambar I-24: Kondisi lambung kapal bagian belakang

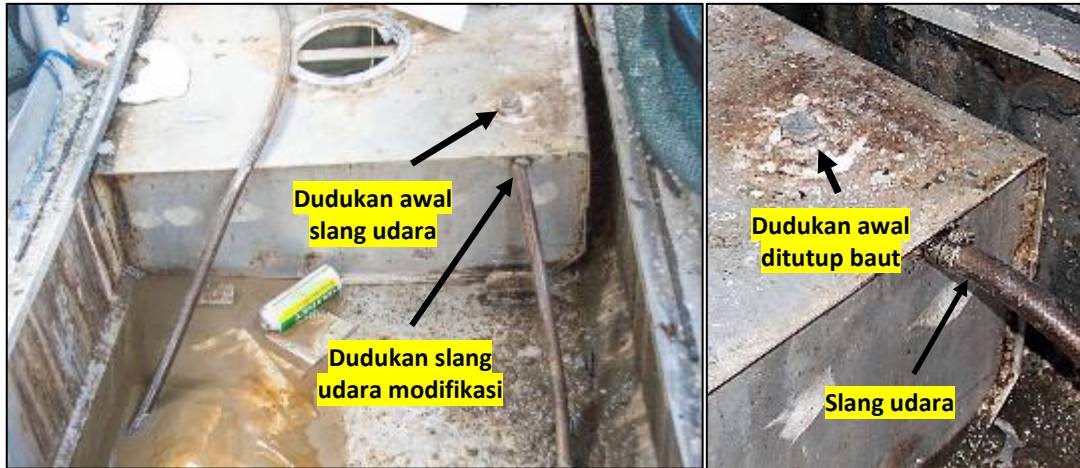
- Tangki bahan bakar sudah mengalami modifikasi berupa perubahan kedudukan slang udara yang dipindah posisinya (Gambar I-25).

Gambar I-25: Kondisi selang udara tangki Kapal Gili Cat II.

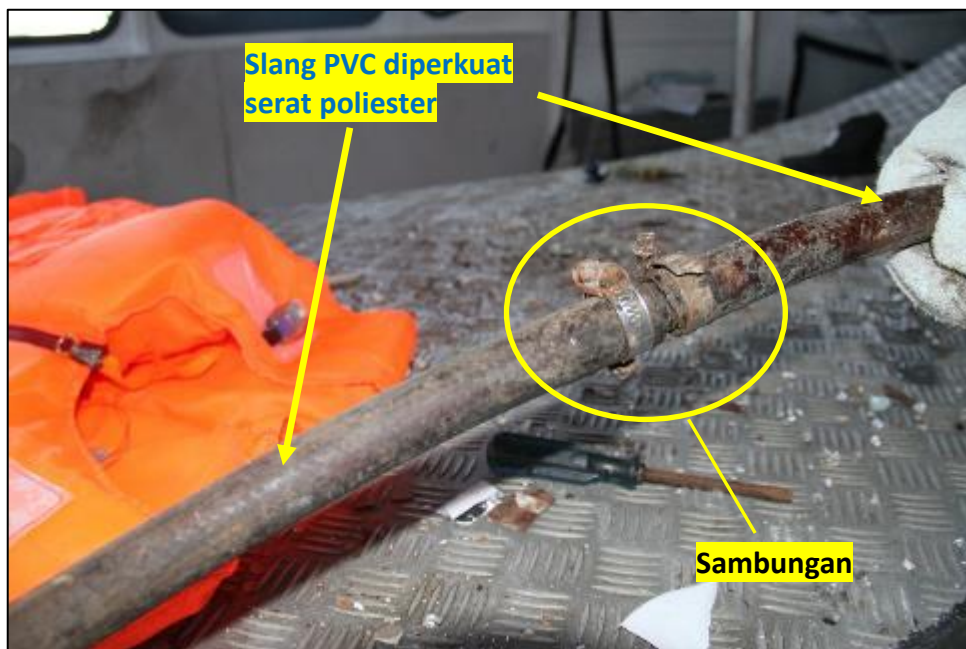
- Slang udara tangki bahan bakar menggunakan slang PVC diperkuat serat polyester (Gambar I-26).
- Slang udara tangki bahan bakar terdiri dari dua potong slang yang disambung dan bagian slang dekat sambungan dengan pipa udara terlipat (Gambar I-27)

Gambar I-26: Slang udara tangki Gili Cat II menggunakan slang PVC diperkuat serat poliester.

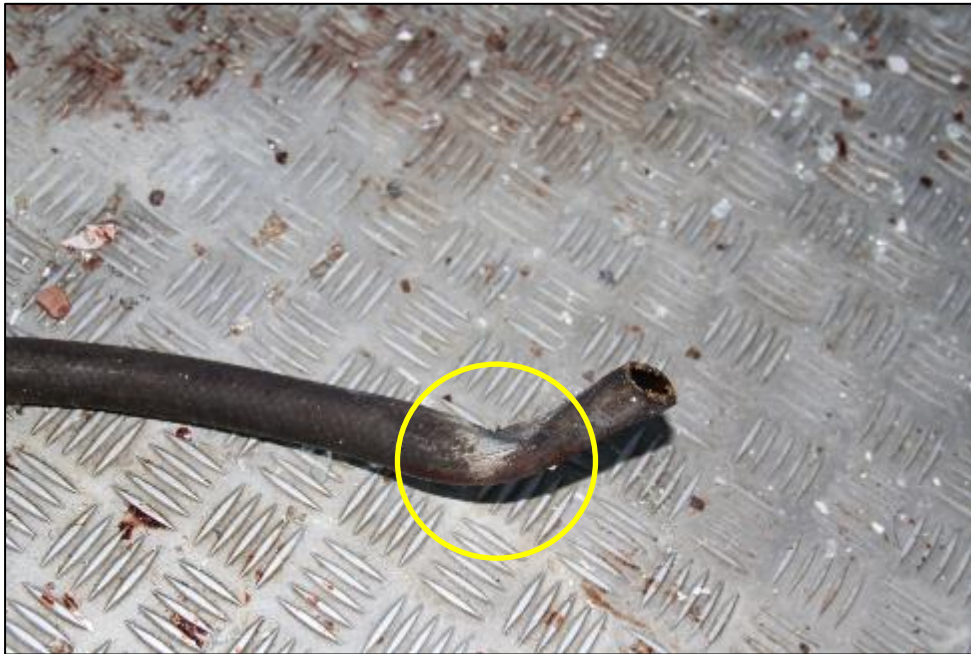
Gambar I-27: Ujung slang udara terlipat.

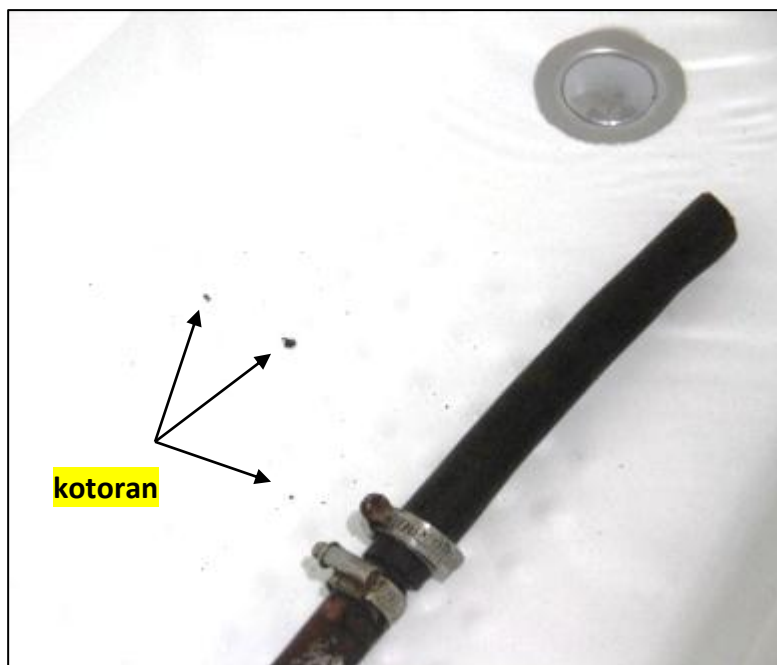
- Terdapat banyak tumpukan karat di bagian sambungan slang udara dan kondisinya tidak lancar saat diuji menggunakan air mengalir (Gambar I-28).

Gambar I-28. Kotoran berupa karat yang dikeluarkan dari sambungan slang.

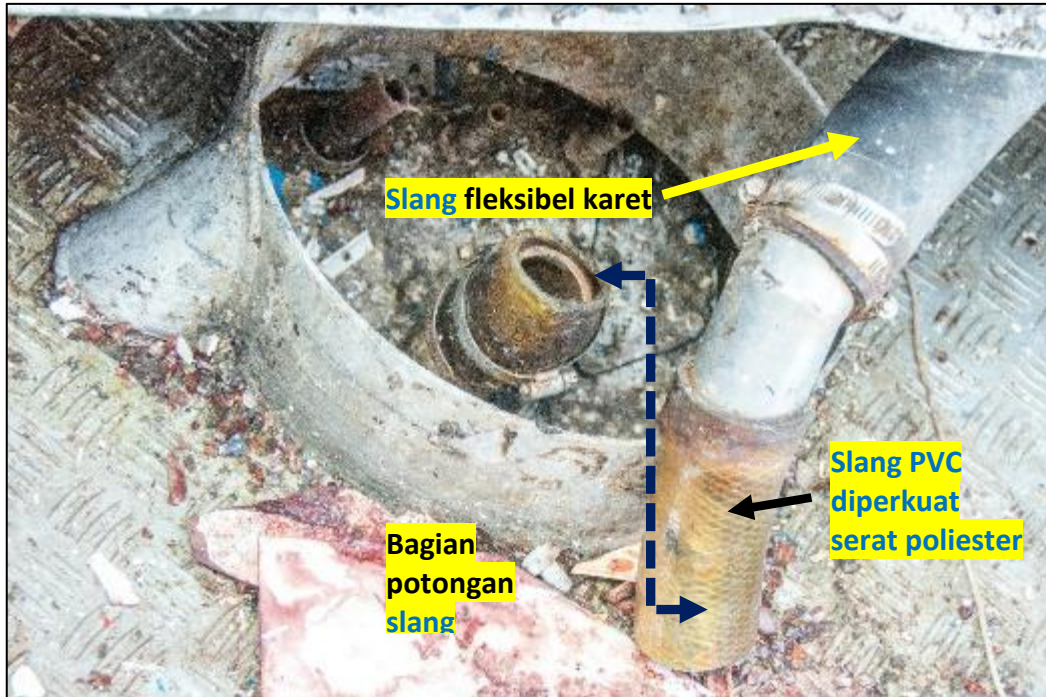
- Slang pengisian bahan bakar menggunakan slang PVC diperkuat serat poliester pada bagian yang terhubung ke tangki (Gambar I-26).

Gambar I-29: Slang pengisian tangki yang sudah dipotong.

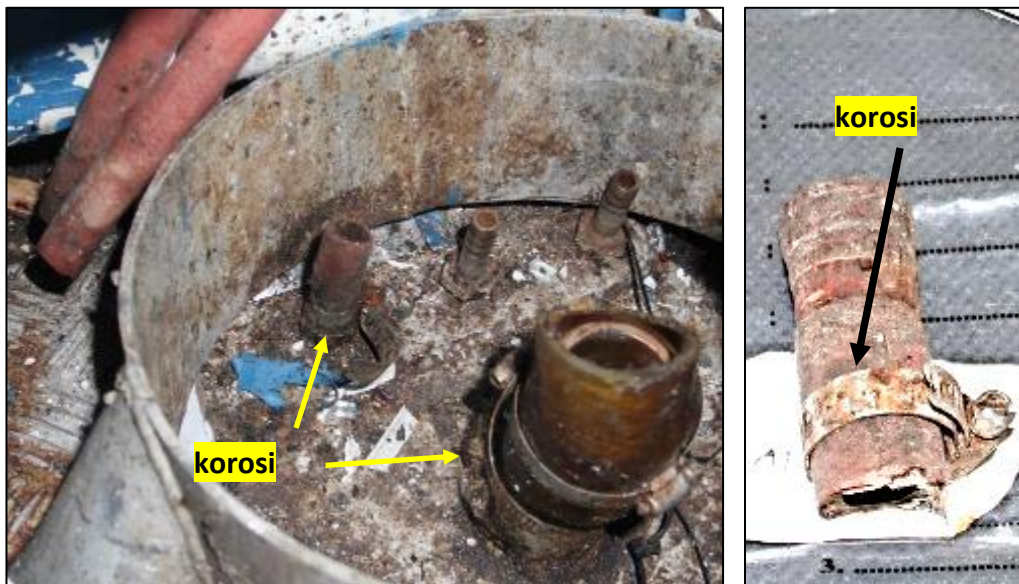
- Klem-klem sambungan slang pengisian bahan bakar dan slang udara mengalami korosi parah (Gambar I-30).

Gambar I-30: Korosi pada klem-klem slang tangki bahan bakar.

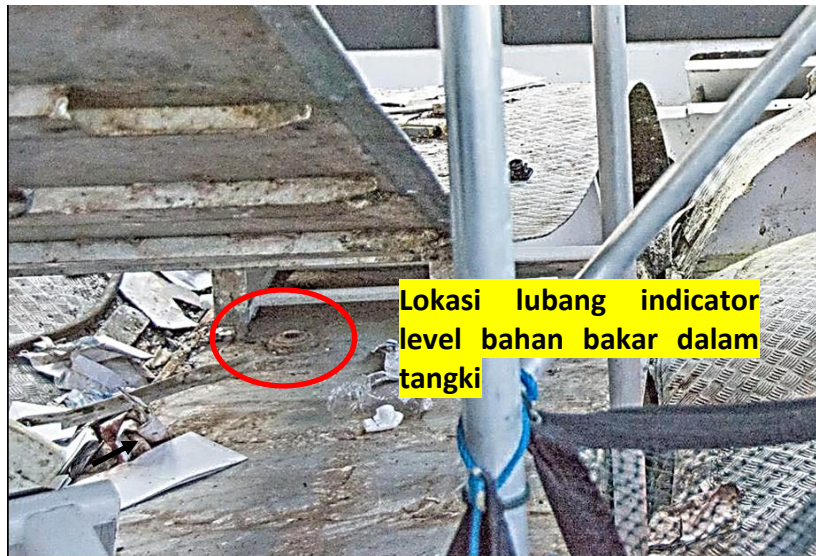
- Alat pengukur tinggi/jumlah bahan bakar didalam tangki bahan bakar telah dilepas dan ditutup.

Gambar I-31: Indikator level bahan bakar dalam tangki telah dilepas dan ditutup.

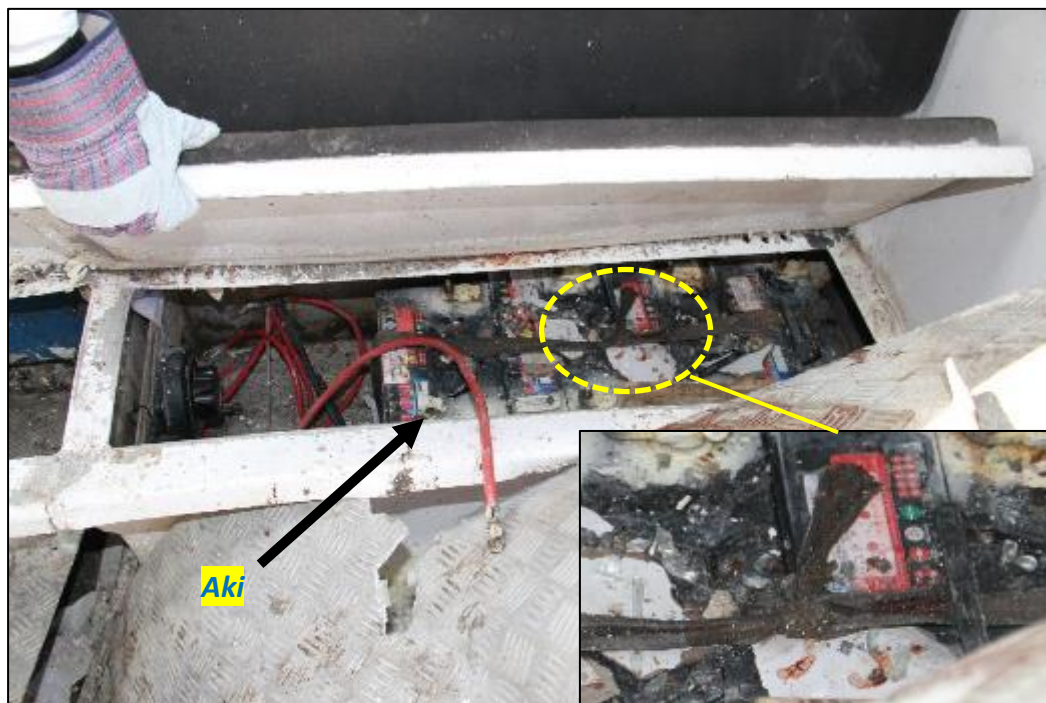
- Pengencangan aki menggunakan sabuk yang diikat secara manual (Gambar I-32).

Gambar I-32: Aki dikait dengan menggunakan sabuk.

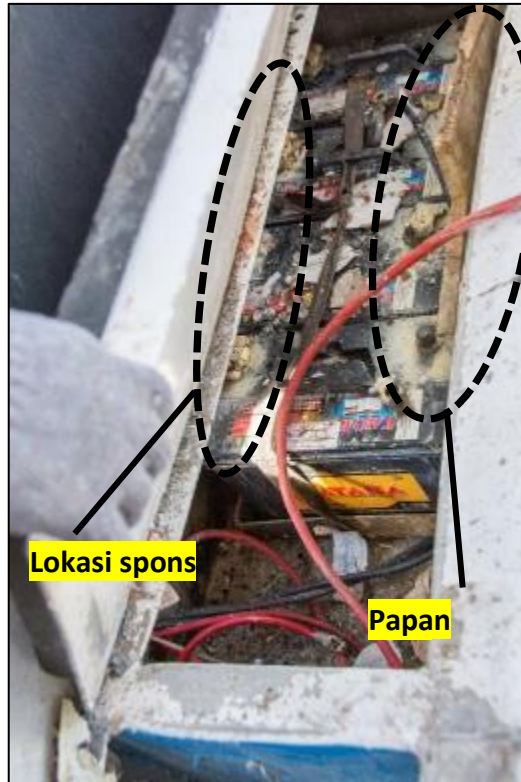
- Papan kayu dan spons digunakan sebagai penganjal aki (Gambar I-33).

Gambar I-33: Kondisi penyekatan aki.

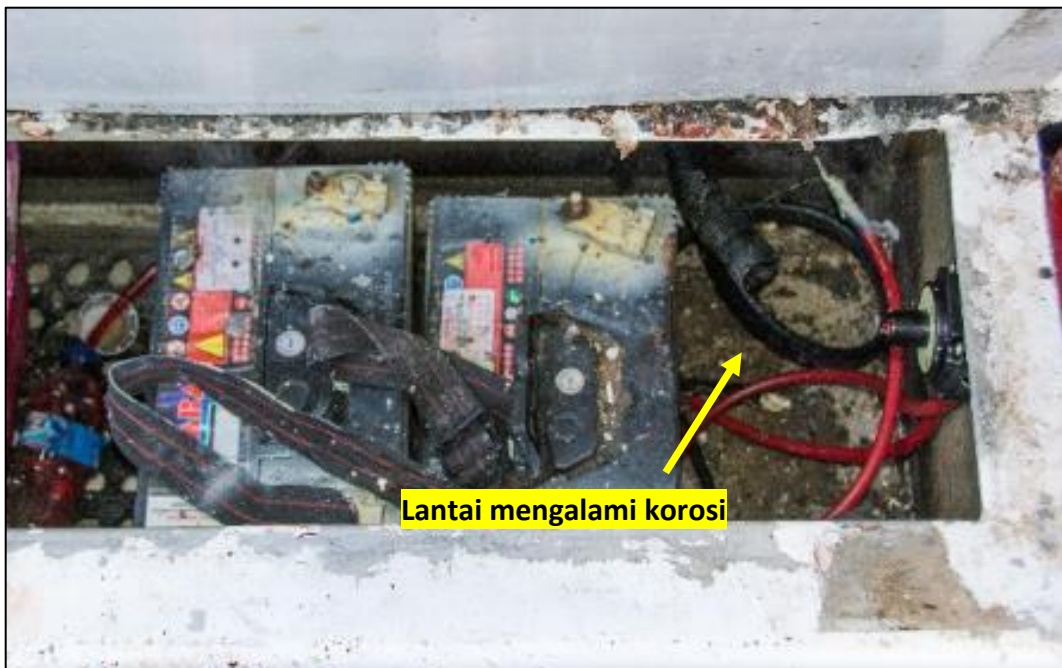
- Sistem kelistrikan di ruang aki menggunakan saklar dan kutub kontak saklar tidak dilindungi *isolator*.
- Lantai ruang aki terkorosi parah (Gambar I-34, Gambar I-35).

Gambar I-34: Kondisi ruang aki bagian kanan yang terisi dua buah battery.

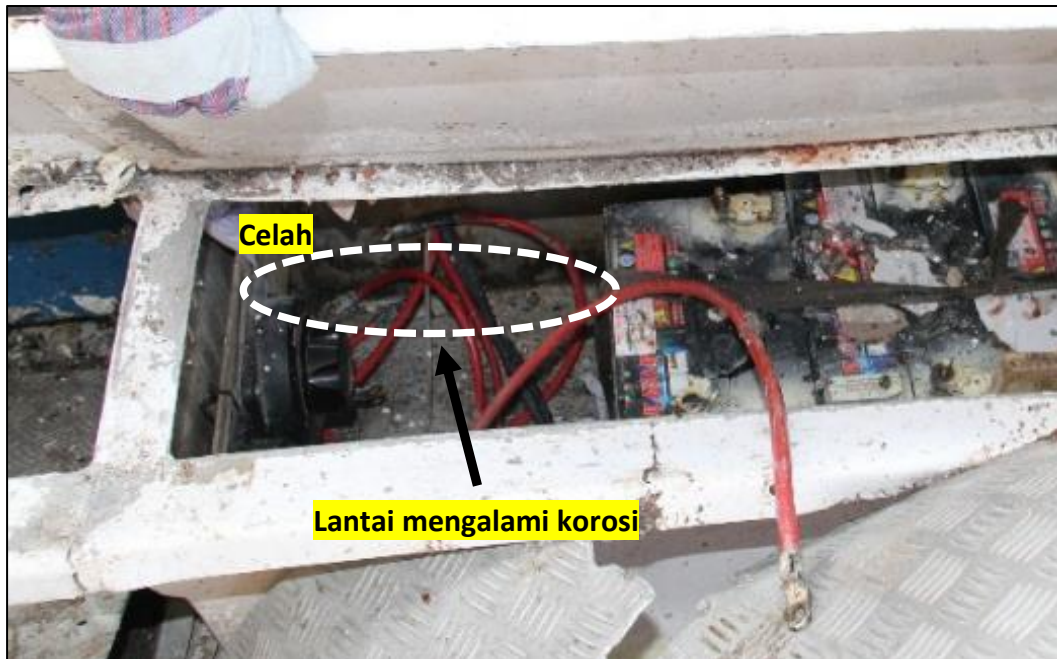
- Terdapat celah pada ruang aki yang terhubung ke ruang saluran pengisian tangki

Gambar I-35: Kondisi ruang aki bagian kiri yang terisi empat buah battery.

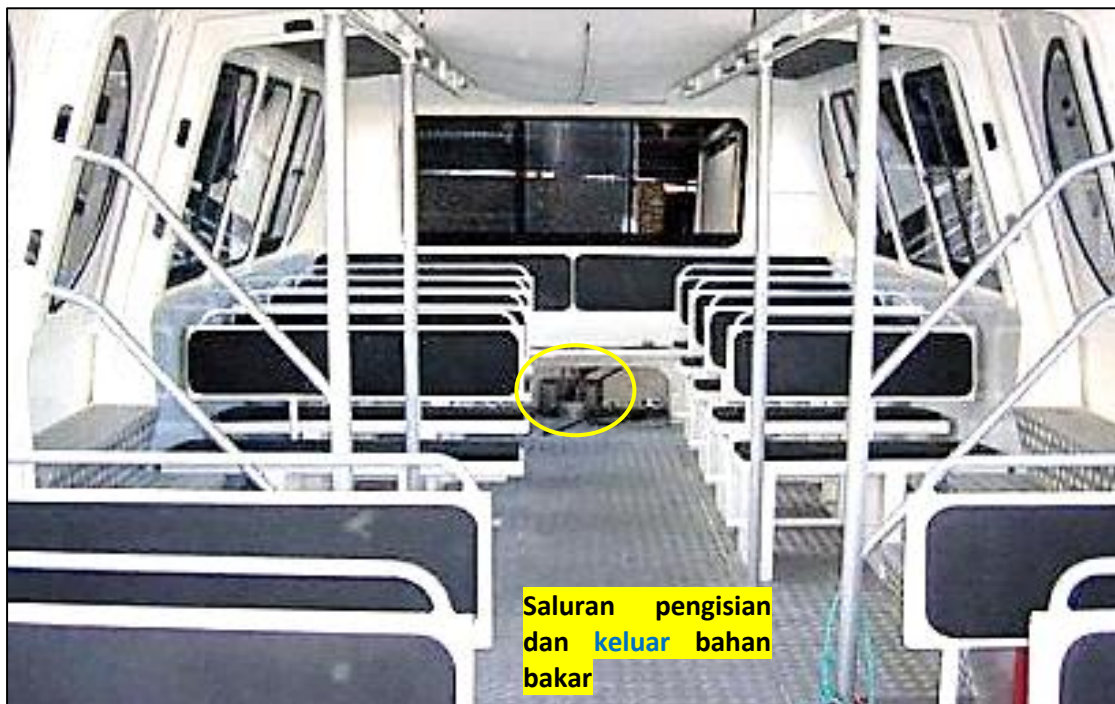
- Lambung tertutup rapat namun terhubung ke dek melalui saluran pengisian dan saluran keluar tangki.

Gambar I-36: Saluran pengisian dan keluar tangki bahan bakar yang terlihat dari kabin penumpang.

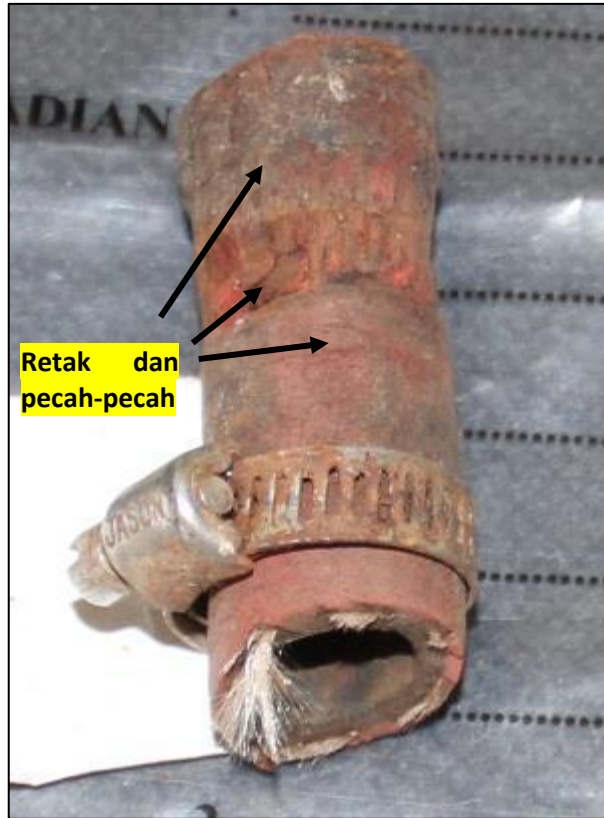
- Bahan bahan motor tempel menggunakan campuran premium dan pertalite.
- Slang bahan bakar ke mesin mengalami *aging* (getas, retak-retak, dan pecah) terlihat pada Gambar I-37.

Gambar I-37: Kondisi saluran keluar tengah bahan bakar.

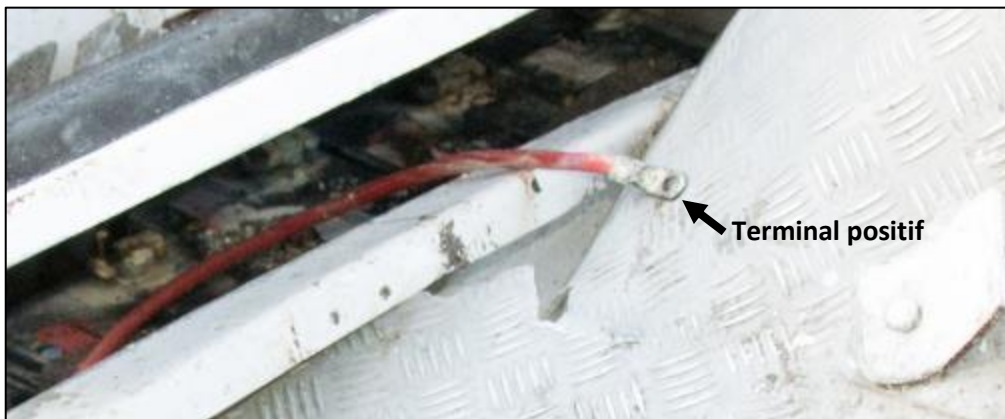
- Ujung kontak terminal positif kabel tidak dilindungi dengan isolator.

Gambar I-38: Kondisi salah satu kontak terminal positif aki.

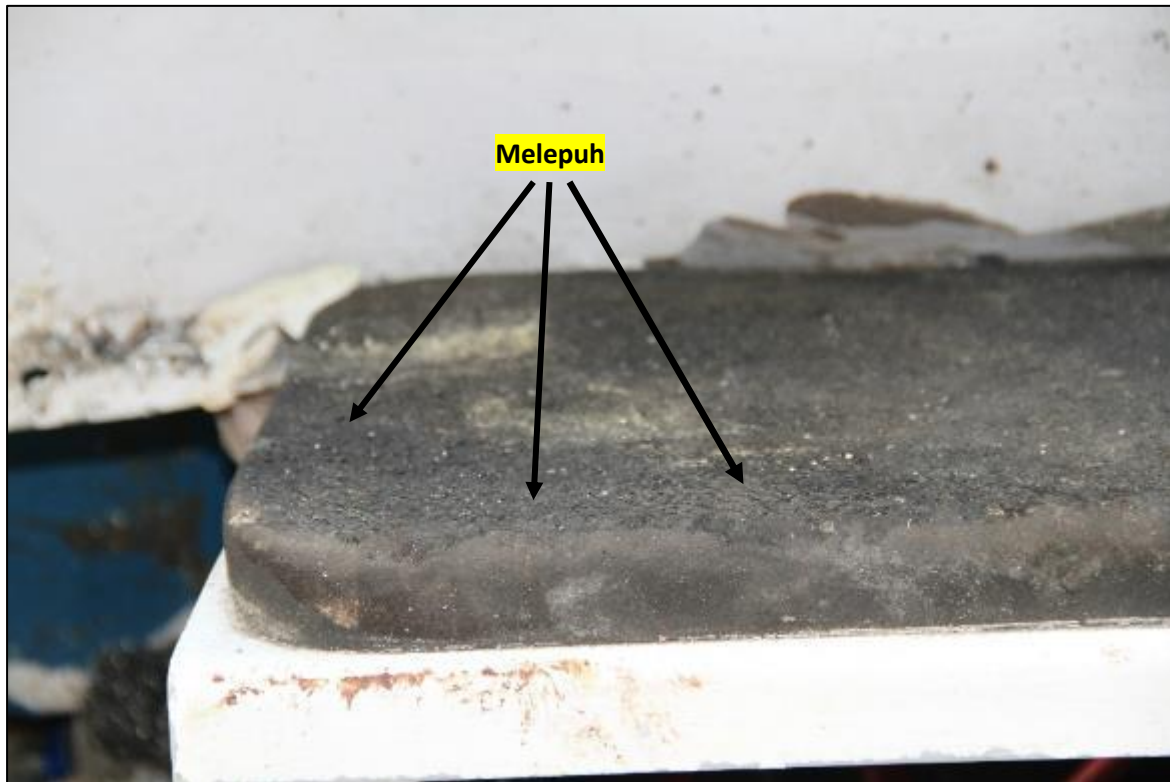
- Permukaan jok kursi yang terletak di atas ruang aki bagian kiri melepuh.

Gambar I-39: Kondisi permukaan kursi belakang sisi kiri.

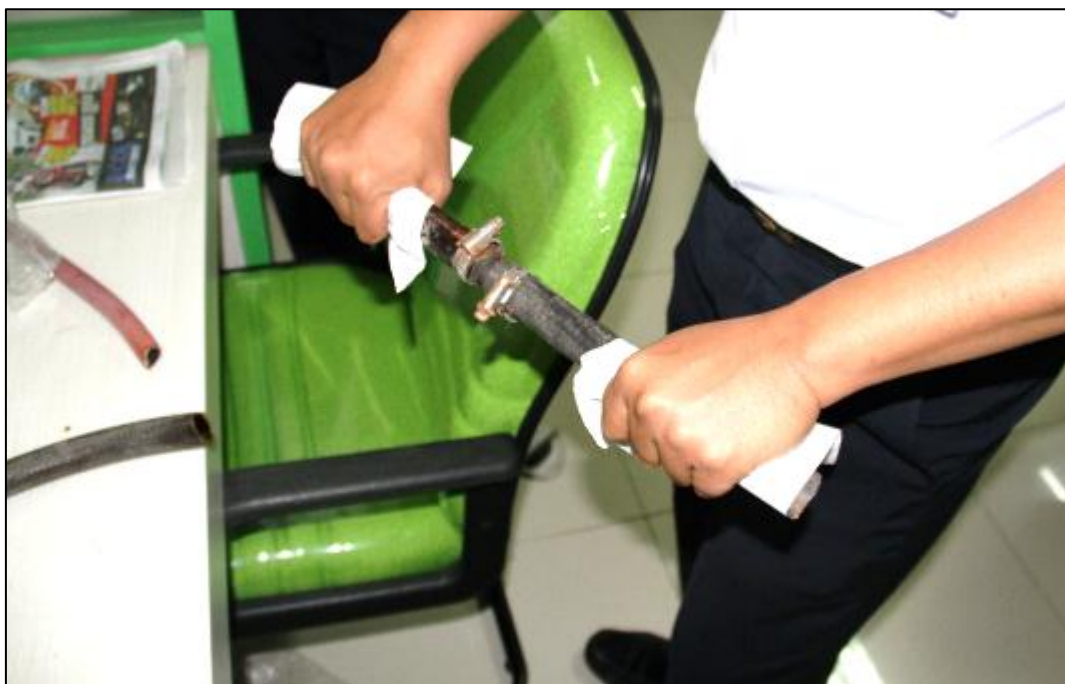
KNKT membawa sambungan selang udara ke kantor KNKT untuk pemeriksaan lebih lanjut. Pada saat pemeriksaan dan dicoba untuk dibongkar ternyata mudah sekali untuk dilepas tanpa harus mengendurkan klem pengikat.

Gambar I-40: Investigator KNKT sedang mencoba untuk melepaskan sambungan slang udara dengan cara diputar dan ditarik ke arah berlawanan.

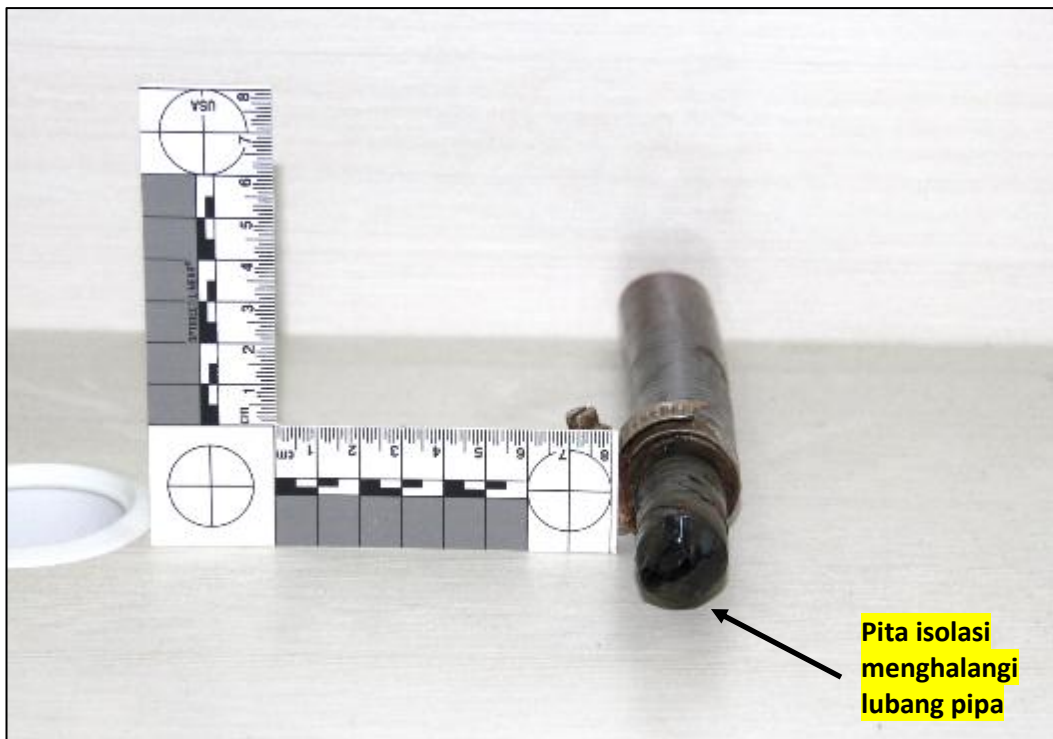
Setelah sambungan dilepas terlihat bahwa terdapat pita isolasi yang menghalangi lubang pipa sambungan. Pita isolasi yang melapisi slang udara menutup secara penuh dan tidak memungkinkan udara untuk mengalir secara bebas.

Gambar I-42: Dimensi sambungan slang udara.

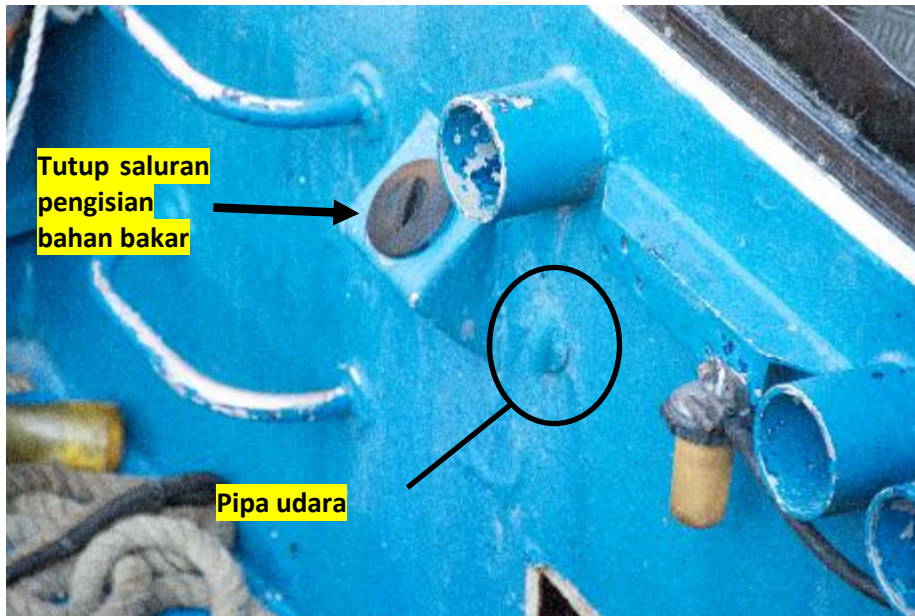
- Pipa udara tangki bahan bakar tidak-komponen *fire screen/flame arrester*.

Gambar I-43: Pipa udara tangki bahan bakar Gili Cat II.

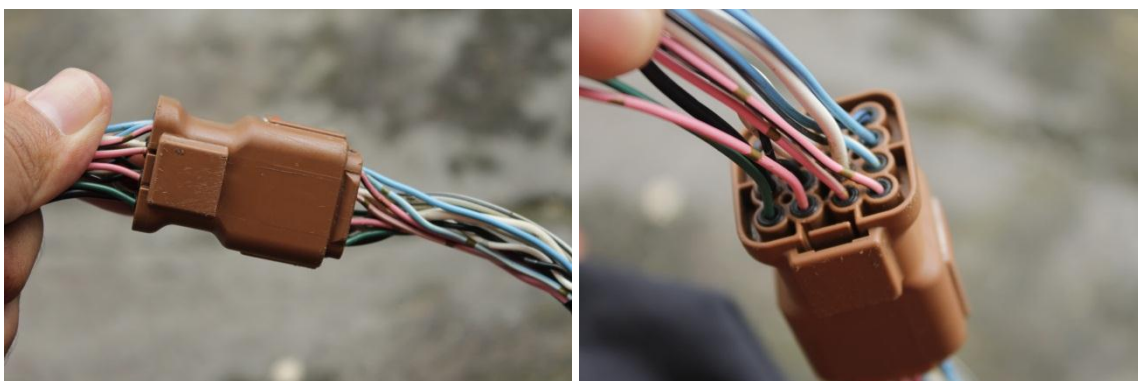
Pemeriksaan terhadap kondisi sambungan kabel listrik tidak menemukan adanya kerusakan maupun deformasi yang dapat menimbulkan potensi percikan maupun pemicu kebakaran. KNKT melakukan uji coba bongkar pasang sambungan soket dan menemukan bahwa sambungan soket dalam kondisi yang baik serta terpasang kuat dan tidak mudah dilepas.

Gambar I-44: Kondisi sambungan kabel listrik kendali mesin

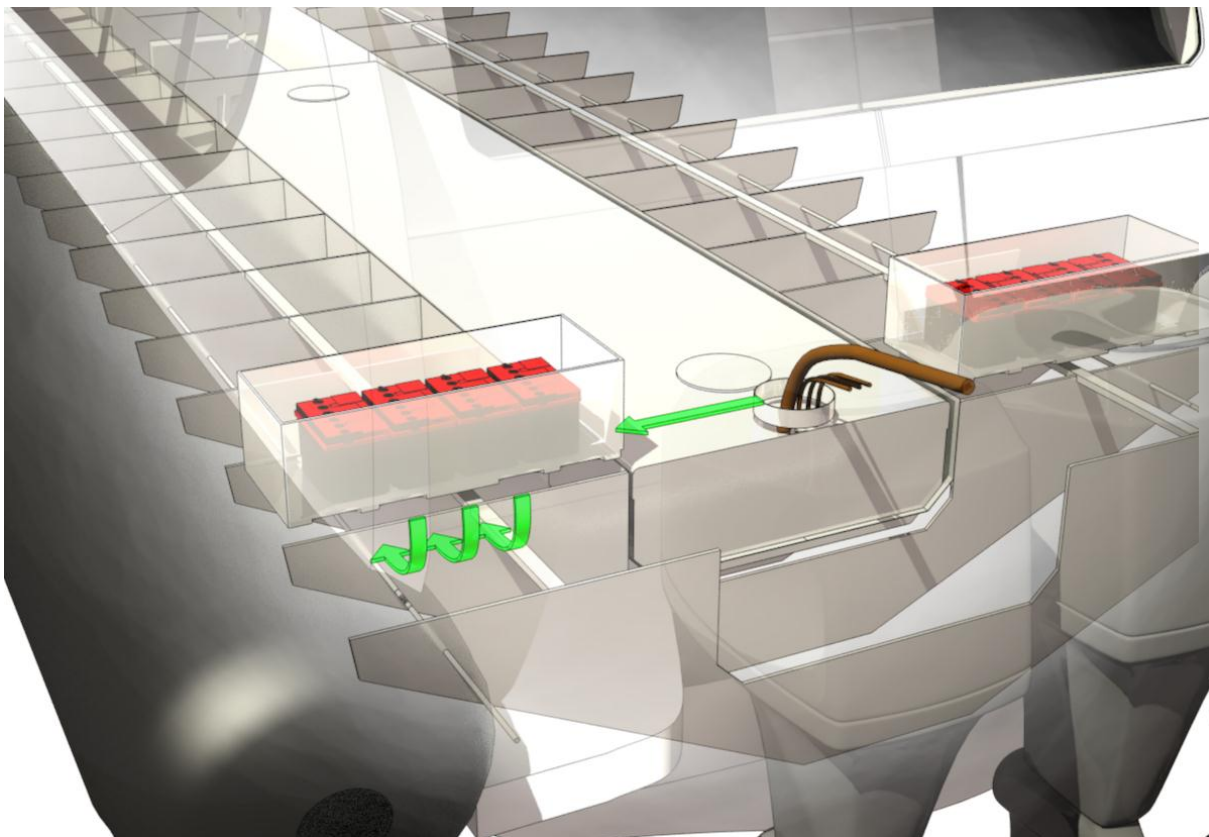
Gambar II-2: Perkiraan aliran bahan mudah terbakar dari saluran intake bahan bakar menuju ke ruang di bawah geladak utama yang melalui lubang skalop di sekitar kotak penempatan aki

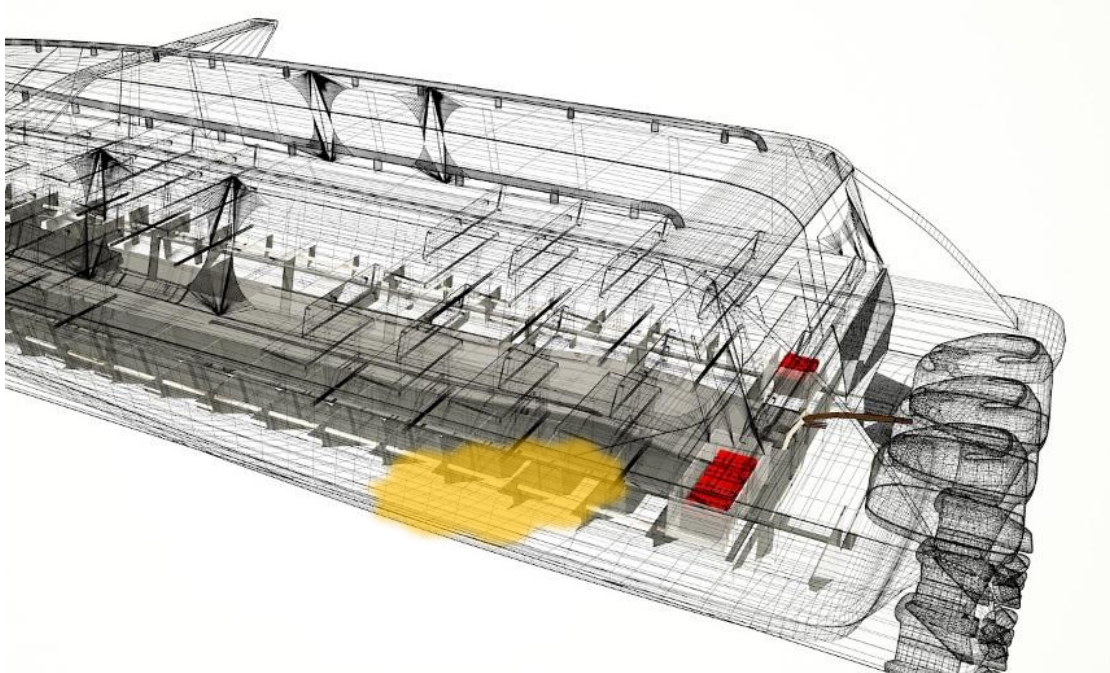
Gas jenuh ini selanjutnya terakumulasi di kompartemen di bawah geladak akomodasi. Sesuai dengan sifat premium yang lebih berat dari udara biasa, gas jenuh ini tidak segera lolos dari kompartemen di bawah geladak akomodasi karena tidak ada sirkulasi aliran udara keluar. Aliran gas jenuh dari sambungan pipa ke bawah geladak dimungkinkan melalui lubang konstruksi yang berada di bagian bawah dinding kanan ruang aki kiri.

Gambar II-3: rekonstruksi posisi akumulasi gas di dalam lambung kapal
