FINAL
KNKT.16.09.09.03

Laporan Investigasi Kecelakaan Pelayaran

Kebakaran di ruang mesin *MV. Divine Success*

Pelabuhan Tanjung Priok, Jakarta

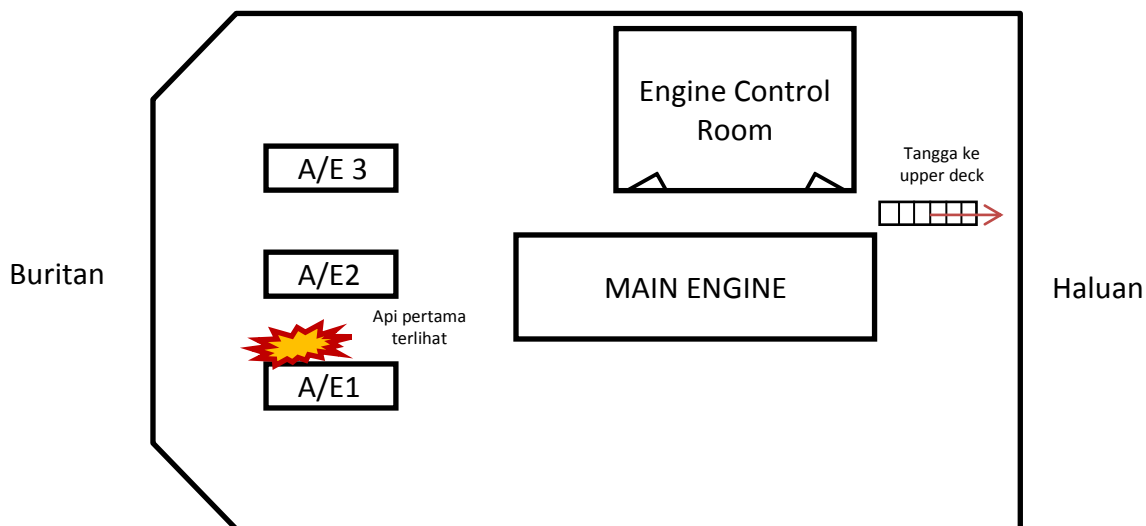
Sekitar pukul 18.05 WIB, alarm *LO High Temperature A/E no. 1* menyala. Menyadari alarm di panel A/E di ECR menyala, Mandor bergegas keluar bermaksud untuk melakukan *blow*⁵ pada *LO Cooler A/E no. 1*. Mandor keluar melalui pintu ECR sisi buritan. Saat membuka pintu, asap hitam telah memenuhi ruang mesin. Mandor segera berlari meninggalkan ruang mesin melalui tangga ruang mesin sisi haluan. Saat berada di tangga keluar dari ruang mesin tersebut Mandor sempat melihat ke belakang ke arah area A/E dan melihat api di sekitar sisi kiri A/E no. 1. Mandor kemudian bergegas naik ke atas ke akomodasi awak kapal dan berteriak 'kebakaran...kebakaran...' sambil mengetuk pintu kamar awak kapal lainnya. Mandor selanjutnya berupaya mencari Masinis 1 dan bertemu di gang akomodasi kapal. Pada saat itu awak kapal mulai berhamburan keluar kapal. Gang akomodasi kapal mulai dipenuhi asap dari kebakaran di ruang mesin.

Gambar I-2: Lay out ruang mesin dan posisi titik api yang dilihat oleh Mandor

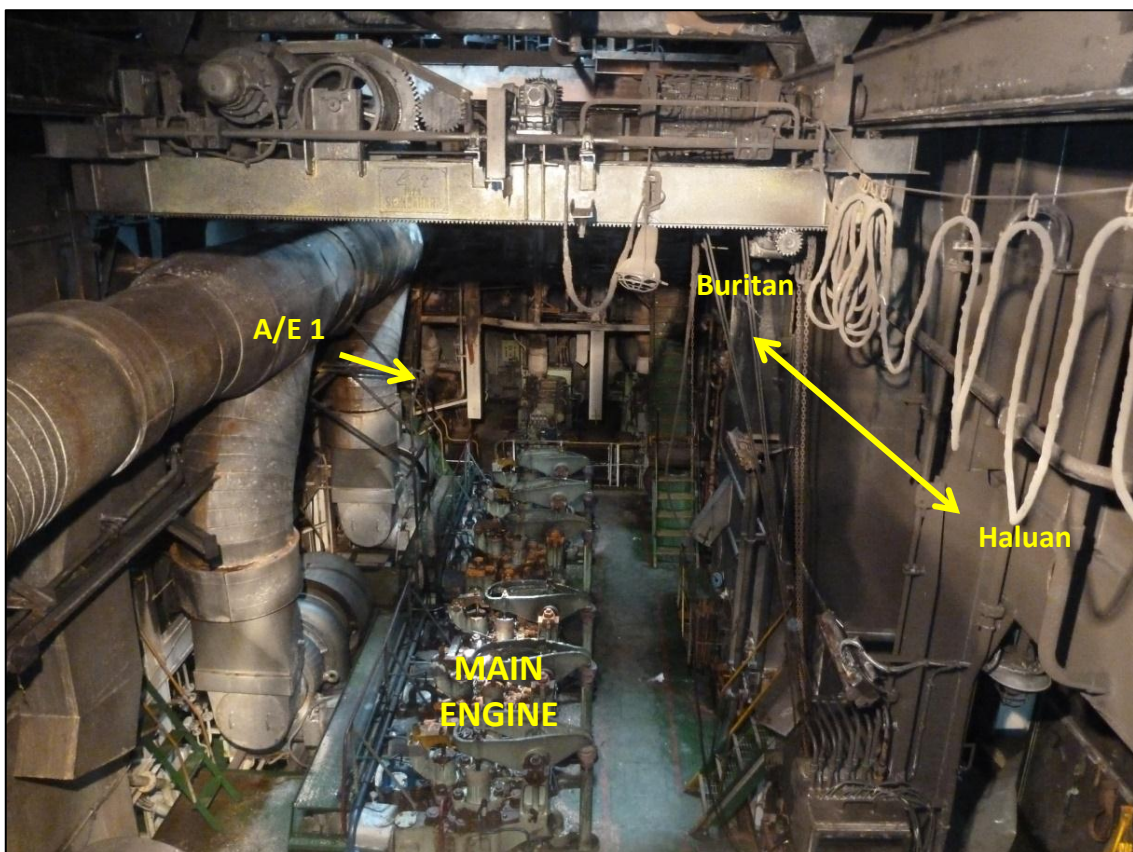
Tidak ada korban jiwa dalam kejadian kebakaran di ruang mesin *MV. Divine Success*. Kebakaran yang terjadi menghanguskan sebagian besar permukaan A/E no. 1. Sementara bagian ruang mesin yang terlihat cukup parah akibat kebakaran adalah area di atas A/E. Panas akibat kebakaran dari area A/E menghanguskan area atau ruang yang berada tepat di atasnya hingga ke *skylight* ruang mesin. Gang akomodasi di sekitar pintu akses ruang mesin sisi kanan juga terbakar.

Gambar I-3: Ruang mesin *MV. Divine Success* tampak dari haluan

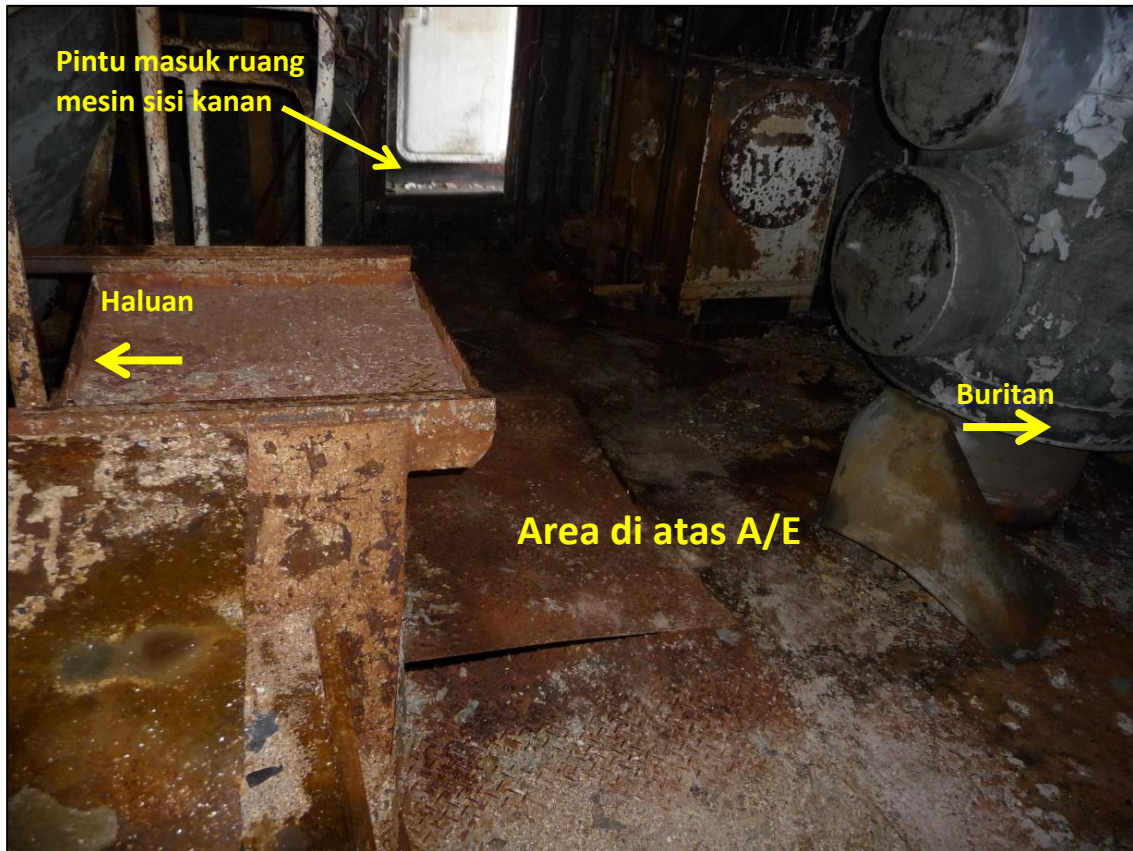
Gambar I-4: Kerusakan ruangan tepat di atas area A/E

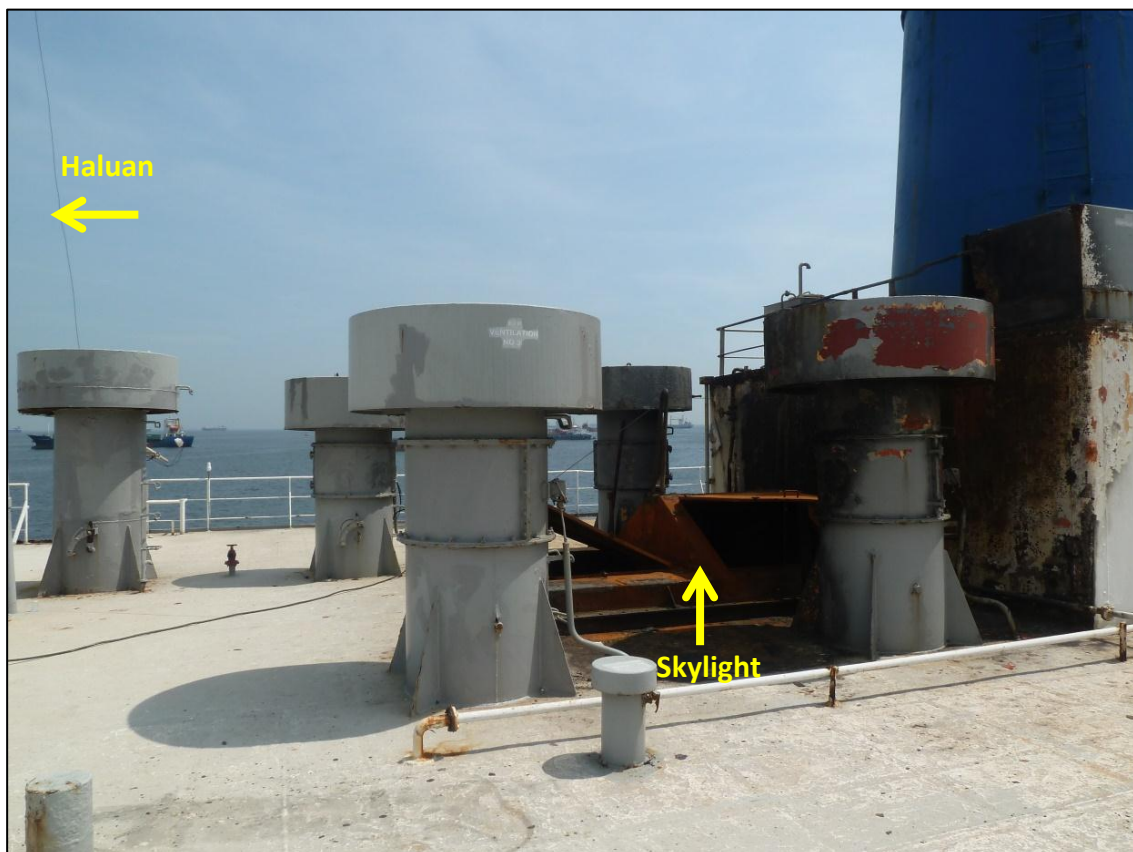
Gambar I-5: Skylight ruang mesin yang terbakar serta blower ruang mesin

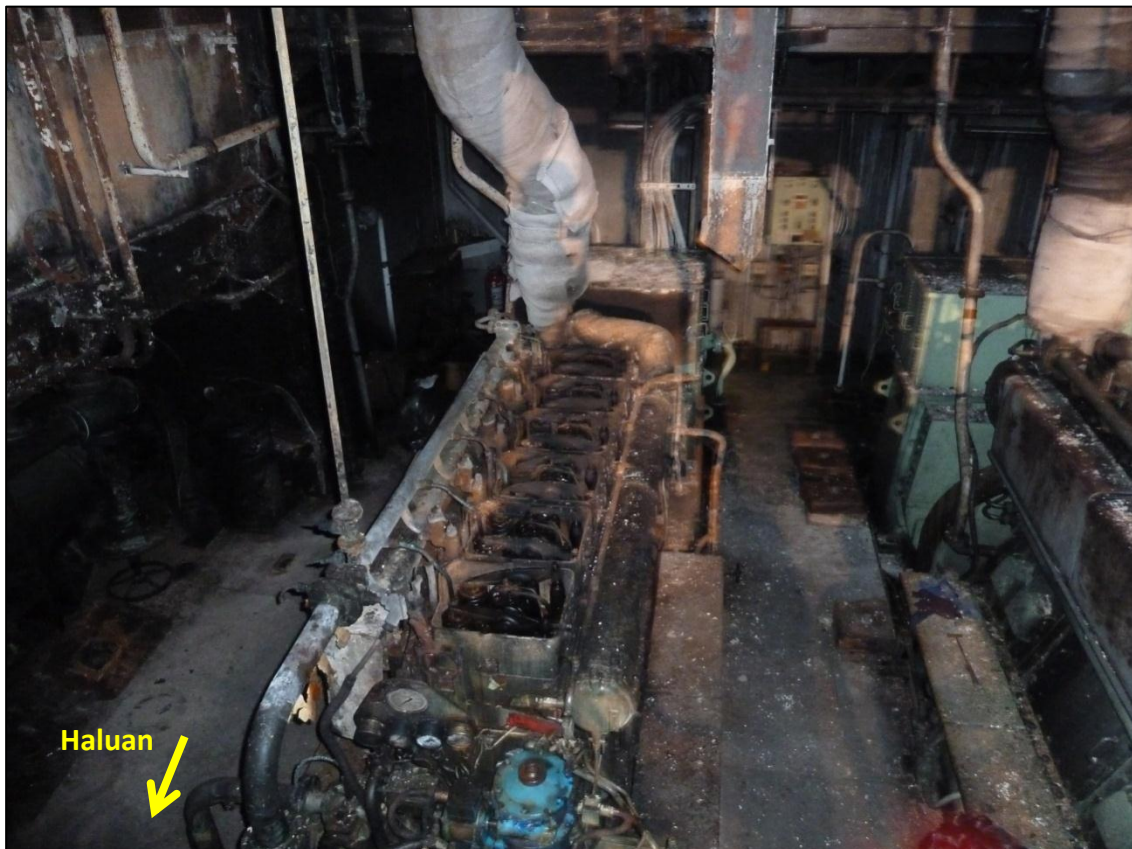
Gambar I-9: Kondisi A/E no. 1 tampak dari atas

Analisis pola jalaran api yang terdapat di ruang mesin memperlihatkan sumber kebakaran berasal dari A/E no. 1. Api selanjutnya membakar sebagian bodi A/E no. 1 dan terus menjaral ke area di atas A/E hingga ke *skylight* ruang mesin. Dari bagian tengah A/E no. 1 hingga ke sisi atas A/E no. 1 menunjukkan kerusakan berat akibat kebakaran. Kebakaran di sisi atas A/E no. 1 menyebabkan beberapa *thermometer* yang terpasang di bagian sisi atas mesin meleleh. Kondisi tersebut menunjukkan bagian sisi atas A/E no. 1 terbakar dengan suhu yang tinggi. Sisi haluan Generator no. 1 yang berdekatan dengan sumber kebakaran juga terbakar sedangkan sisi buritannya tidak mengalami kerusakan.

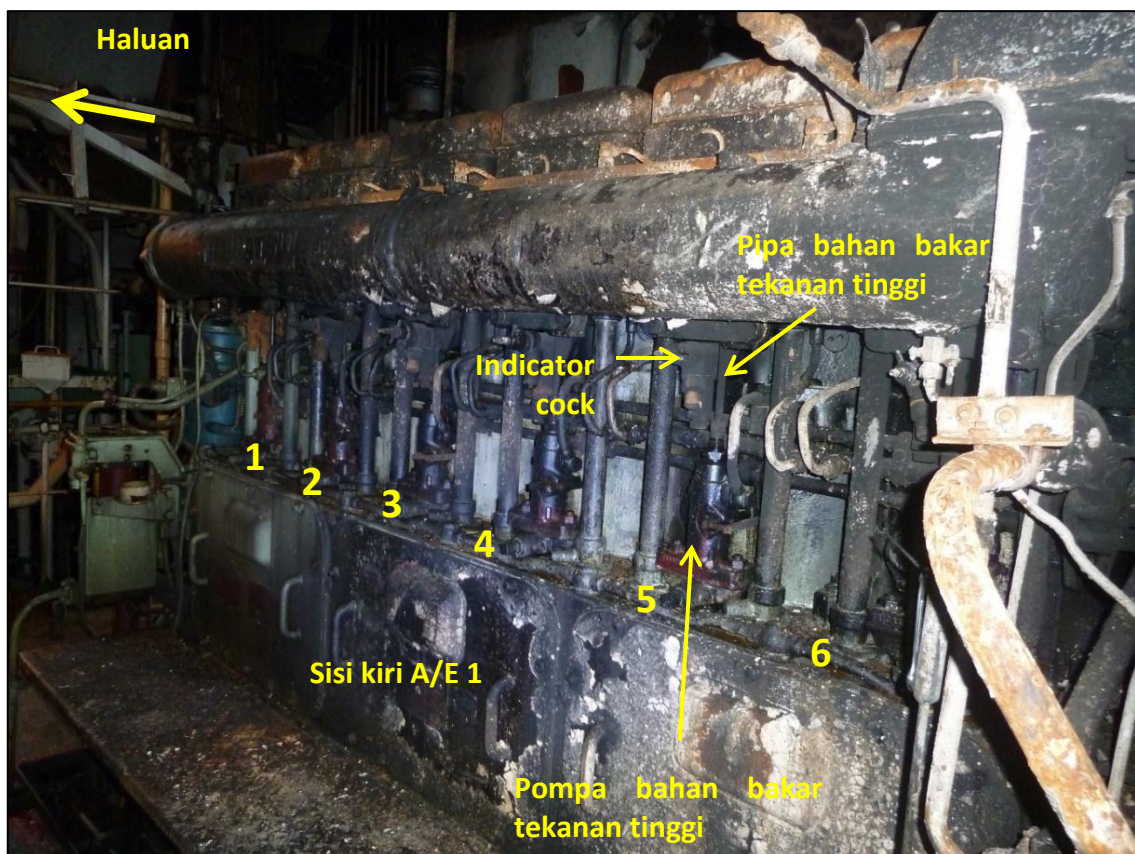
Dari hasil pemeriksaan kondisi terbakar pada A/E no.1 memperlihatkan sisi kiri mesin khususnya disekitar Silinder no. 3, 4, 5 dan 6 mengalami kerusakan permukaan lebih berat dibanding Silinder no. 1 dan 2. Sementara di sisi kanan A/E no. 1 mengalami tingkat kerusakan sedang pada bagian permukaan mesin akibat kebakaran dan terlihat merata di Silinder no. 1 – 6. Sedangkan di sisi atas A/E no. 1 terlihat kerusakan berat yang merata di Silinder no. 1 – 6.

Gambar II-1: Kondisi kerusakan di sisi kiri A/E no. 1

Pola jalaran api yang terlihat di A/E no. 1 menunjukkan kemungkinan api berasal dari sisi kiri A/E no. 1 karena pada sisi ini terdapat 3 unsur utama (panas, bahan mudah terbakar, oksigen) sumber awal kebakaran. Sementara di sisi kanan A/E no. 1 yang juga terlihat terbakar dengan tingkat kerusakan sedang tidak terdapat sumber bahan bakar yang dapat menjadi unsur pembentuk kebakaran.

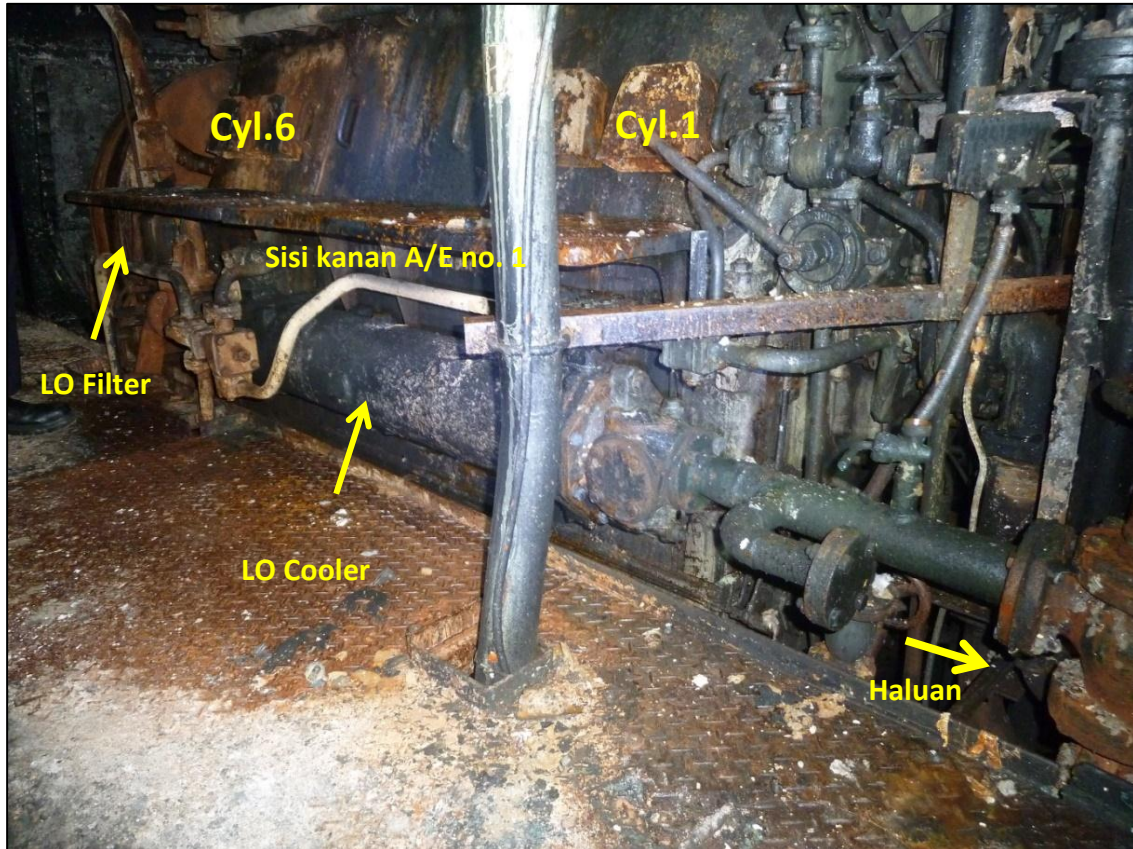
Gambar II-2: Kondisi kerusakan di sisi kanan A/E no. 1

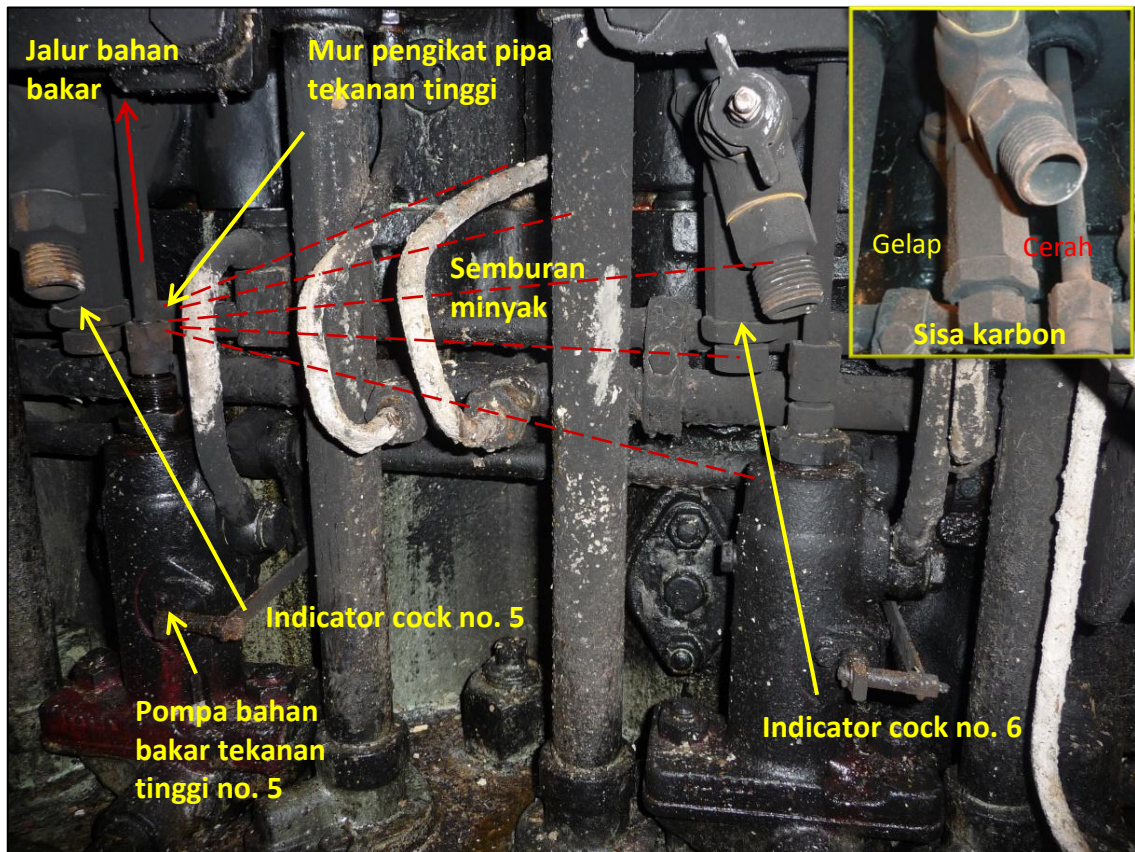
Sumber kebakaran ruang mesin MV. *Divine Success* bermula dari kebakaran yang terjadi di sisi kiri A/E no. 1 di sekitar Silinder no. 5. Pola jalaran api menunjukkan sumber bahan bakar sebagai unsur pembentuk kebakaran berasal dari semburan bahan bakar bertekanan di mur

pengikat pipa bahan bakar tekanan tinggi pada Pompa bahan bakar tekanan tinggi no. 5. Pola kebakaran akibat semburan bahan bakar dari mur pengikat pipa bahan bakar tekanan tinggi tersebut sangat jelas terlihat. Semburan bahan bakar tersebut menghasilkan suatu film minyak yang tipis yang menyebar luas ke arah buritan. Pola semburan bahan bakar tersebut meninggalkan tanda-tanda bekas bakar pada pipa suplai bahan bakar ke pompa tekanan tinggi dan Pipa oli silinder no. 5, tanda bekas semburan film minyak yang tipis dari arah Silinder no. 5 juga terlihat di *indicator cock* Silinder no. 6. Pada permukaan *Indicator cock* no. 6 sangat jelas terlihat lapisan jelaga (karbon) tipis dari arah sumber kebakaran yaitu dari arah Silinder no. 5.

Gambar II-3: Pola sebaran semburan minyak dari pompa bahan bakar silinder no. 5 (insert: indicator cock no.6 terlihat perbedaan warna permukaan antara sisi kiri arah sumber kebakaran dan sisi kanan)

Semburan minyak yang keluar dari mur pengikat pipa tekanan tinggi tersebut lalu menyentuh permukaan panas yang ada di sekitarnya lalu terpantik dan menyala. Adapun kemungkinan panas pemantik yang menyulut semburan bahan bakar di sekitar titik kebocoran adalah permukaan panas (*hot surface*) dari *Indicator cock* silinder no. 5 dan no. 6. *Indicator cock* silinder no. 5 hanya berjarak sekitar 2 cm dari titik kebocoran sementara *Indicator cock* silinder no. 6 tepat berada di area arah semburan. Panas pemantik lainnya yang juga mungkin bisa memantik semburan bahan bakar mudah terbakar tadi adalah permukaan panas *turbocharger* yang bisa mencapai 250-300°C. Meskipun letak *turbocharger* di sisi buritan mesin A/E no. 1, namun uap mudah terbakar dapat mengalir ke arah *turbocharger* karena adanya hembusan udara dari blower ruang mesin yang ada di atas A/E no. 1 yang mengarahkan uap mudah terbakar ke *turbocharger*.

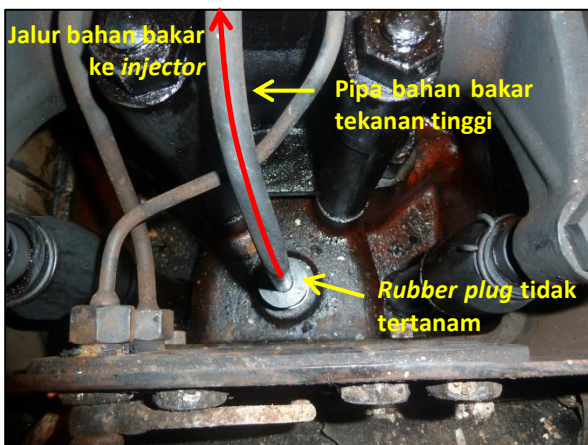
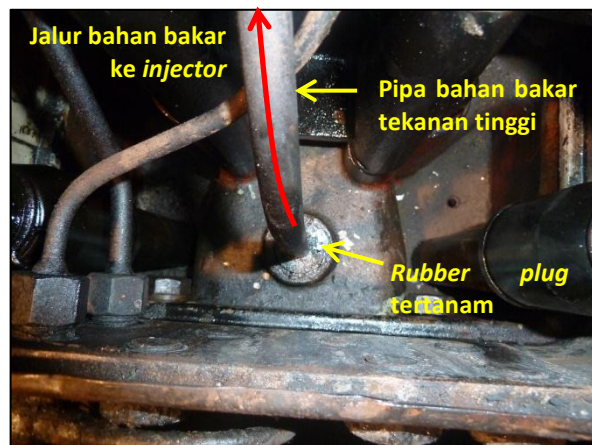
Getaran yang dialami oleh Pipa bahan bakar tekanan tinggi di silinder no. 5 saat A/E no. 1 beroperasi sangat besar. Hal ini disebabkan karena *rubber plug* pipa bahan bakar tekanan tinggi tidak terpasang dengan sempurna di Kepala Silinder no. 5. *Rubber plug* ini berfungsi menahan (*support*) pipa bahan bakar tekanan tinggi dari getaran sekaligus juga menahan oli yang ada di kepala silinder agar tidak bocor.

Sebelumnya pada tanggal 10 September 2016, awak mesin telah melakukan perawatan pada semua *injector* A/E no. 1. Dalam proses pemasangannya, komponen *rubber plug* pipa bahan bakar tekanan tinggi di Silinder no. 5 ini tidak dipasang dengan sempurna.

a. Kepala Silinder no. 5

b. Kepala Silinder no. 1

Gambar II-4: Perbandingan posisi pemasangan *rubber plug* pipa bahan bakar antara Silinder no.5 (gambar a) dan Silinder no. 1 (gambar b)

Dari pemeriksaan yang dilakukan terhadap kondisi *rubber plug* di seluruh kepala silinder A/E no. 1, Tim Investigasi menemukan bahwa *rubber plug* pipa bahan bakar no. 5 tidak terpasang dengan semestinya. *Rubber plug* tersebut terlepas karena tidak dibenamkan ke dalam kepala Silinder no. 5. Kondisi ini menyebabkan pipa bahan bakar tekanan tinggi Silinder no. 5 mengalami getaran ketika mesin beroperasi.

Untuk membantu masinis dalam melakukan perawatan mesin, pengawasan dan pemeriksaan ulang setiap komponen harus dilakukan guna memastikan semua komponen telah terpasang dengan benar. Masinis juga dapat membuat *checklist* dalam suatu prosedur perawatan *injector* untuk memudahkan pemeriksaan bagian-bagian mesin sehingga mampu menjaga ketelitian pada setiap proses pemasangan baik saat perawatan ataupun *overhaul* mesin.

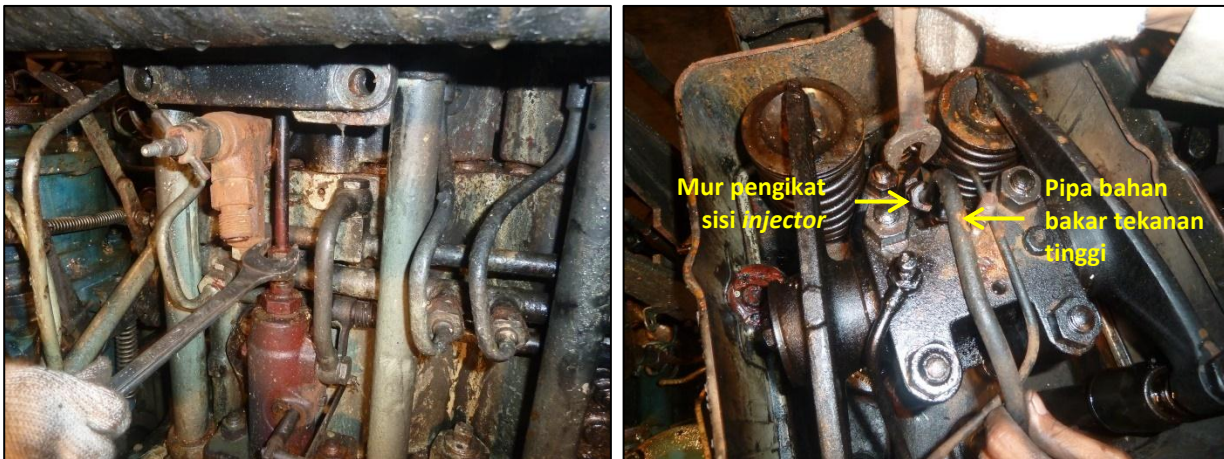
Pada saat melakukan perawatan *injector*, mur pengikat pipa bahan bakar pada pompa bahan bakar tekanan tinggi cukup dikendorkan, sementara mur pengikat yang ada di sisi *injector* harus dilepas untuk memudahkan mencabut *injector*. Komponen *rubber plug* bisa saja dilepas apabila posisi pipa bahan bakar tekanan tinggi masih menghalangi proses pencabutan *injector*. Dengan mencabut *rubber plug* dari kepala silinder, pipa bahan bakar tekanan tinggi menjadi lebih mudah digeser.

Gambar II-6: Salah satu langkah dalam melepas *injector* adalah dengan melepas pipa bahan bakar tekanan tinggi di sisi *injector*

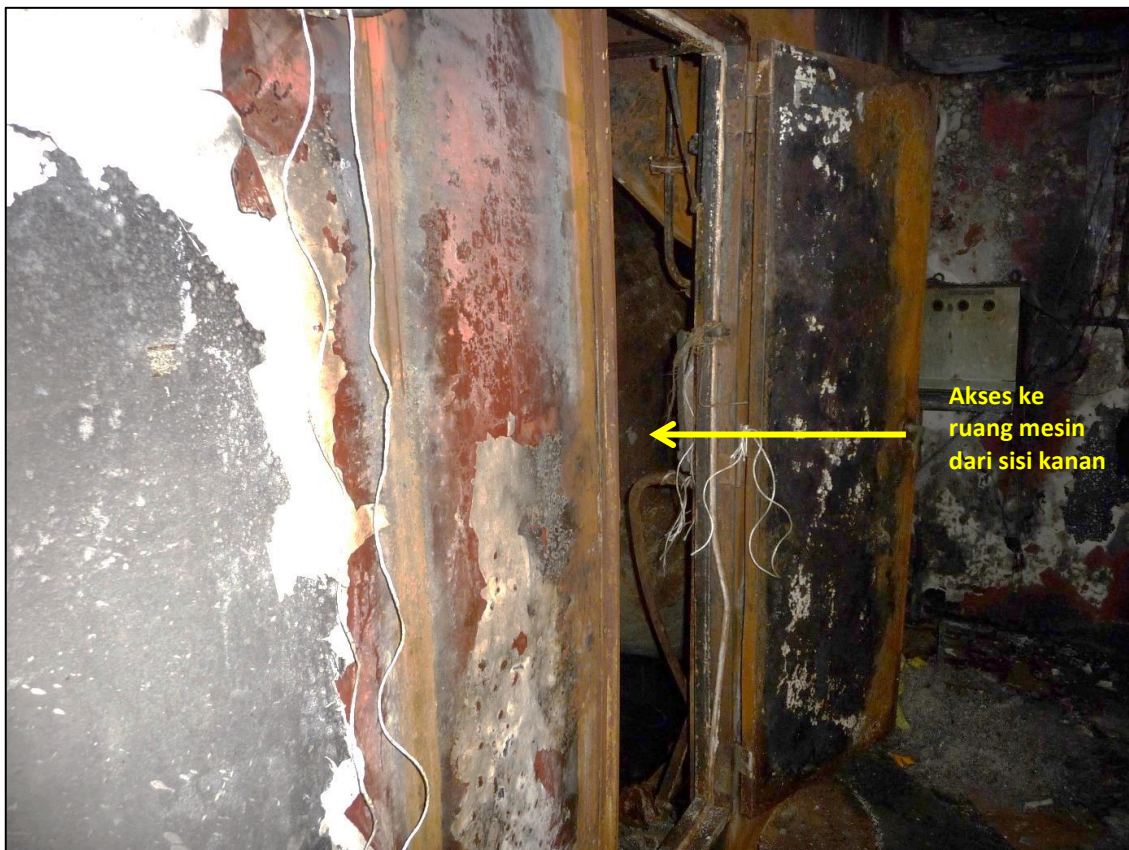
Tim Investigasi menemukan bahwa pintu akses ruang mesin sisi kiri kapal dilengkapi dengan penutup pintu otomatis (*door closer*) sehingga dapat menutup dengan sendirinya jika dibuka, sementara pintu akses sisi kanan ruang mesin tidak dilengkapi dengan penutup pintu otomatis dan dibiarkan terbuka untuk sirkulasi udara ruang mesin. Akibatnya pada saat kebakaran di ruang mesin, asap keluar dan memenuhi ruang akomodasi kapal. Selain itu api kebakaran ruang mesin juga menjalar ke gang akomodasi dan menghanguskan area di sekitar pintu akses ruang mesin sisi kanan. Kondisi inilah yang membuat asap kebakaran di ruang mesin menyebar ke ruang akomodasi kapal.

Gambar II-7: Kerusakan akibat kebakaran yang terjadi di ruang mesin yang menjalar hingga ke gang akomodasi sisi kanan melalui pintu akses ruang mesin sisi kanan
