FINAL
KNKT.16.10.11.03

Laporan Investigasi Kecelakaan Pelayaran

Terbakarnya *SB. Bintang Fajar*

Dermaga Jailolo, Halmahera Barat

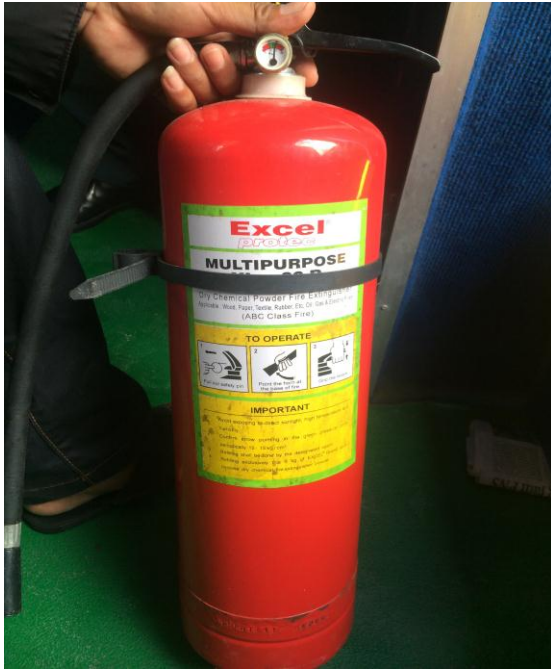
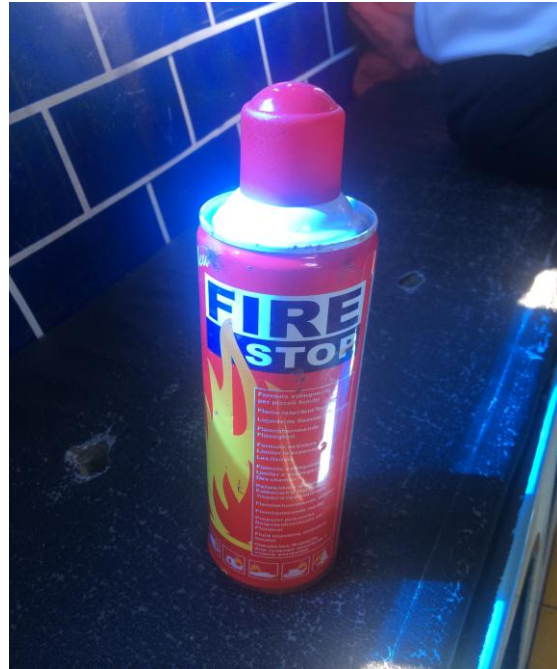
SB Bintang Fajar sesuai dengan penjelasan dari awak kapal, bahwa untuk pemadam api kapal tersebut dilengkapi dengan dua botol pemadam merek ABC yang ditempatkan di geladak dekat motor tempel jenis Foam. Untuk memadamkan api dengan sumber bahan bakar seperti premium, maka yang paling tepat menggunakan pemadam jenis foam dengan jumlah yang disesuaikan dengan luas area kemungkinan terjadinya tumpahan bahan bakar tersebut.

Gambar 1-5: APAR pada kapal yang sejenis

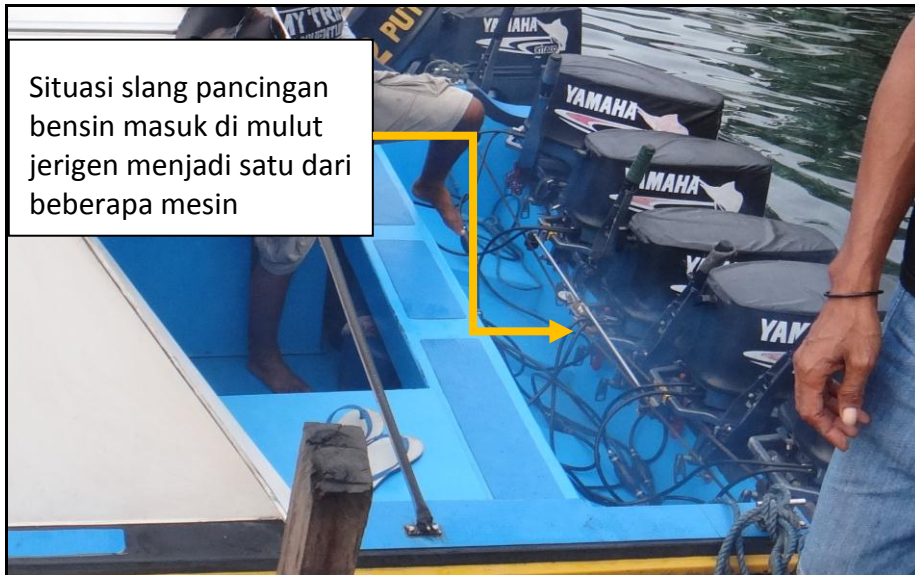
Gambar II-1: Situasi slang pancingan bensin di kapal yang serupa

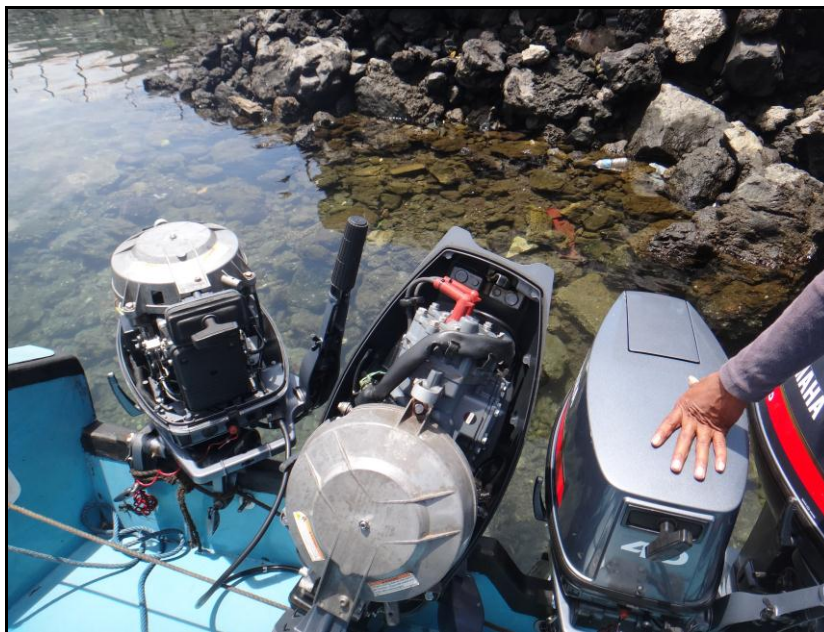
Gambar II-2: Konstruksi mesin tempel Yamaha 40 PK yang sama dengan kapal SB Bintang Fajar

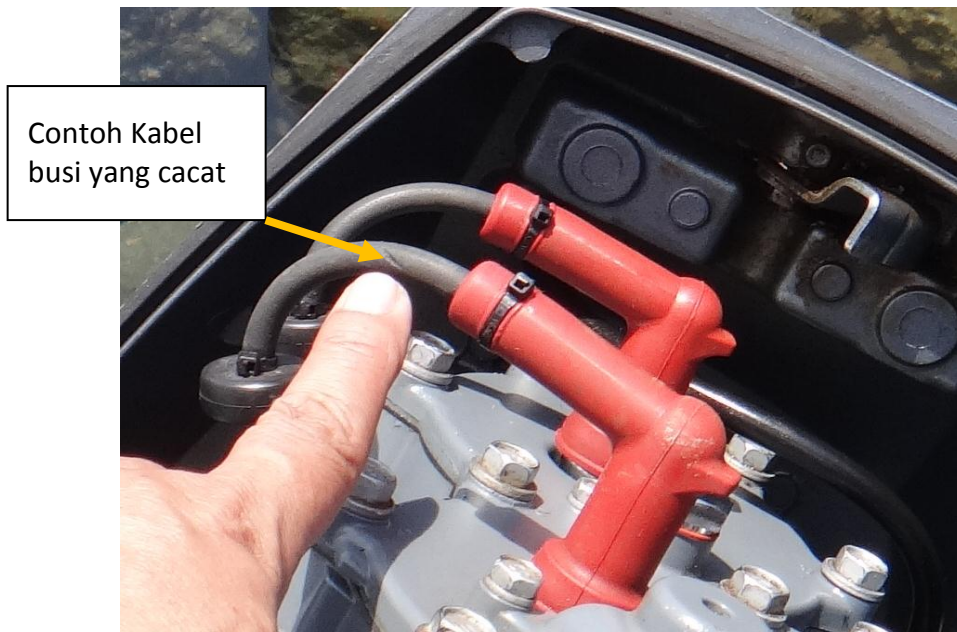
Berdasarkan penjelasan dari para operator kapal, bahwa jika kabel busi yang sudah mulai berumur atau menua, maka akan mengalami kebocoran pengapian, dimana loncatan listrik akan keluar dari selubung kabel ke body mesin. Jika didapati keadaan seperti ini, maka mesin sulit hidup atau jika hidup mesin tidak normal. Dalam beberapa kasus, kondisi tidak normal ini akan hilang dengan sendirinya seiring dengan meningkatnya panas mesin. Namun jika masih tetap terjadi kebocoran kadang-kadang mereka hanya melakukan perbaikan yang sifatnya sementara atau dengan mengganti kabel busi dengan yang baru.

Gambar II-3: Contoh kabel busi yang cacat dapat menimbulkan loncatan bunga api

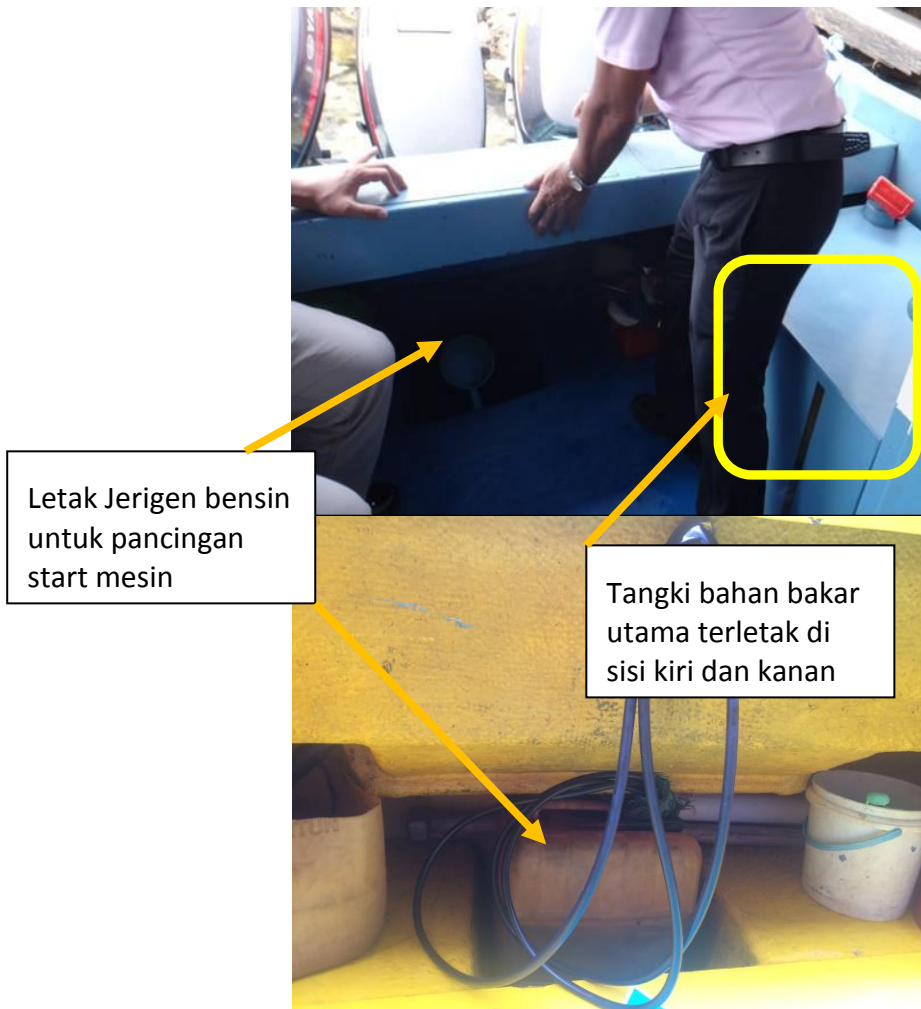
Proses pengisian bahan bakar baik bensin maupun minyak tanah dengan cara menuang dari jirigen yang ada ke tangki bahan bakar. Minyak yang tumpah di geladak kapal yang terbuat dari bahan fiber glass, maka sebagian bahan bakar akan terserap oleh bahan fiber. Keadaan ini akan menjadi sangat rentan jika terdapat api disekitar geladak.

Berdasarkan pengamatan yang kami lakukan baik di pelabuhan Jailolo maupun Ternate, ketika speed boat sedang mengisi bahan bakar dari jirigen, orang di sekitar perahu masih banyak yang merokok dan bahkan juga menyalakan rokok. Kebiasaan tidak disiplin dan tidak mengindahkan keselamatan sudah menjadi kebiasaan sehari-hari.

Gambar II-4: Letak jerigen bensin untuk pancingan pada waktu start mesin

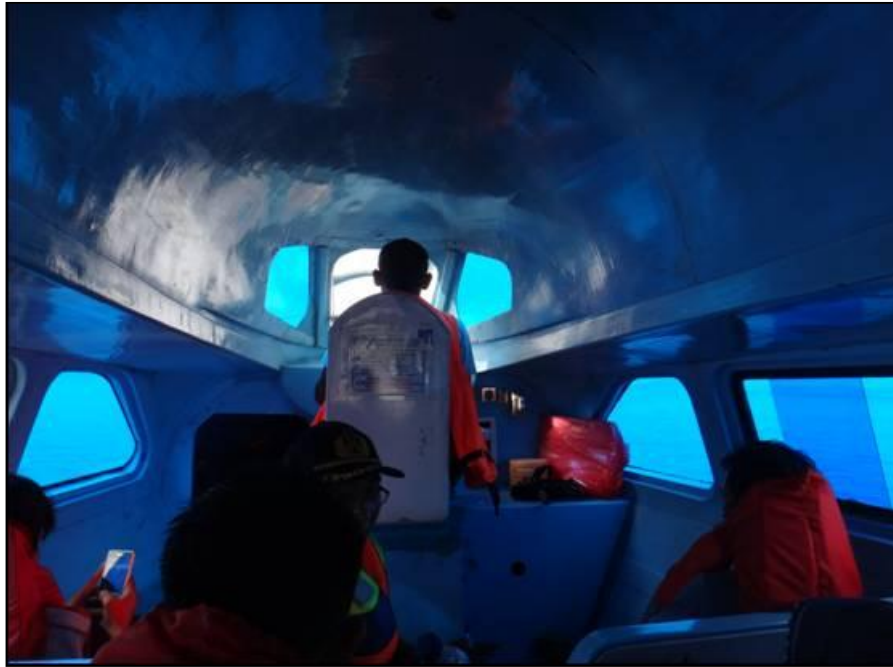
Seperti yang telah dijelaskan di atas, bahwa kapal SB Bintang Fajar tidak memiliki pintu darurat atau akses lainnya untuk keluar dari kabin penumpang kecuali dari bagian belakang kapal. Demikian juga dari pengamatan tim investigasi, diketahui juga banyak kapal serupa yang juga tidak memiliki pintu darurat atau akses lainnya yang dapat digunakan untuk evakuasi. Gambar di bawah ini menunjukkan situasi kabin penumpang kapal yang sejenis dengan SB Bintang Fajar tidak memiliki pintu darurat atau akses keluar penumpang kecuali dari belakang. Pada kapal yang mengalami kecelakaan, akses penumpang keluar masuk ke kabin hanya melalui pintu belakang yang lebarnya cukup sempit.

Gambar II-5: Contoh situasi kabin penumpang tanpa pintu darurat pandangan ke depan

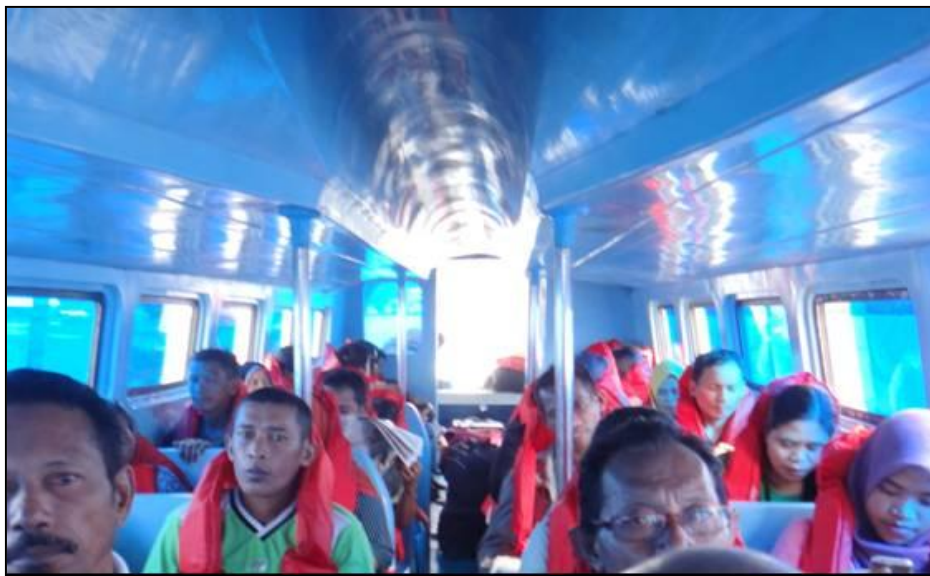
Barang penumpang umumnya diletakkan di lantai dekat dengan pintu belakang, keadaan ini juga menyulitkan untuk akses penumpang keluar dan masuk. Pada saat terjadi kondisi emergency atau darurat. Barang-barang tersebut sangat mengganggu kecepatan penumpang untuk keluar kapal.

Gambar II-6: Situasi kabin penumpang dengan pandangan ke belakang/arrah pintu keluar dan masuk penumpang pada kapal sejenis

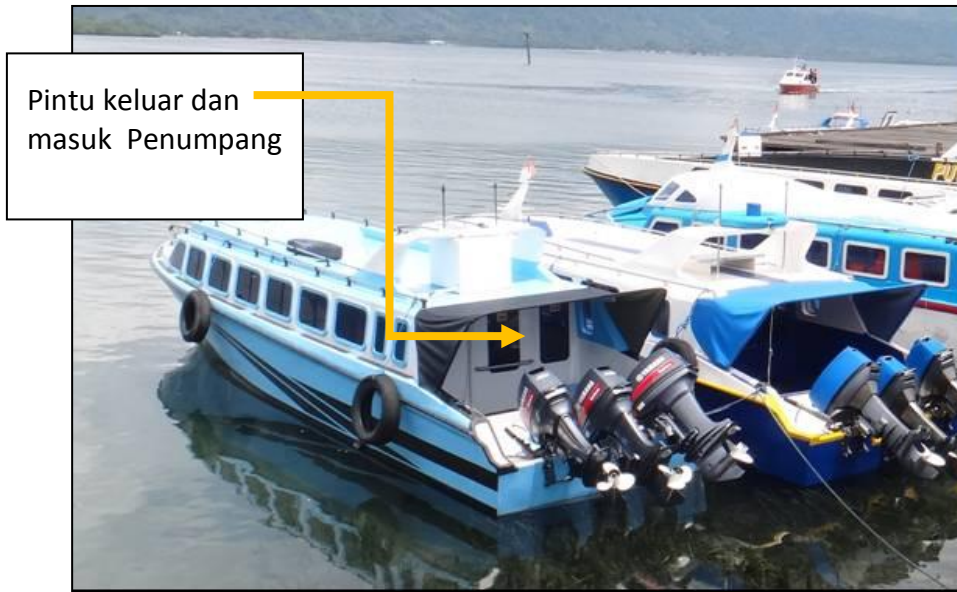
Gambar II-7: Pintu keluar dari belakang pada speed boat yang sejenis

Satu-satunya jalan penumpang untuk keluar kapal harus melalui pintu belakang dan saat itu kondisi api sudah kian membesar. Bersamaan dengan keadaan ini api dengan cepat juga menjalar masuk ke arah kabin penumpang dan juga membakar barang dan kabin bagian dalam.
