**KOMITE NASIONAL KESELAMATAN TRANSPORTASI
REPUBLIK INDONESIA**

FINAL
KNKT.16.11.14.03

Laporan Investigasi Kecelakaan Pelayaran
Tubrukan antara *Victory Prima* (IMO 8126082) dengan
***Jaya-II* (GT.6.No.0335/PHBSU/S.1)**
Perairan Belawan, Sumatera Utara
Republik Indonesia
9 November 2016

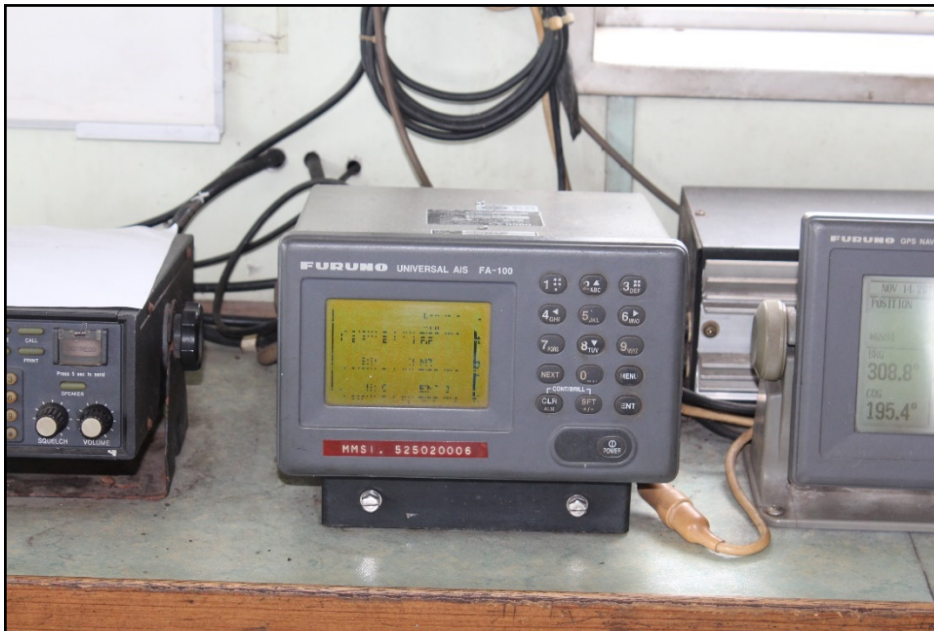
Terdapat *automatic identification system* (AIS) receiver tapi ada kerusakan pada layar display sehingga informasi yang tertera tidak dapat terbaca. Pada tanggal 7 November layar LCD AIS yang tidak terbaca menjadi temuan tertulis sewaktu marine inspector melakukan pemeriksaan. Nakhoda telah membuat permintaan supaya kerusakan diperbaiki dan mengatakan sudah menginformasikan ke perusahaan.

Gambar I-3: AIS display yang tidak dapat terbaca

- b. Display pada AIS tidak bisa terbaca. Pada tanggal 7 November 2016, *Marine Inspector* Kesyahbandaran Belawan melakukan pemeriksaan ke kapal dan memasukkan mengenai permasalahan tidak terbacanya LCD AIS ke dalam daftar kekurangan pemeriksaan.

1. Memperbaiki peralatan navigasi elektronik yang rusak.

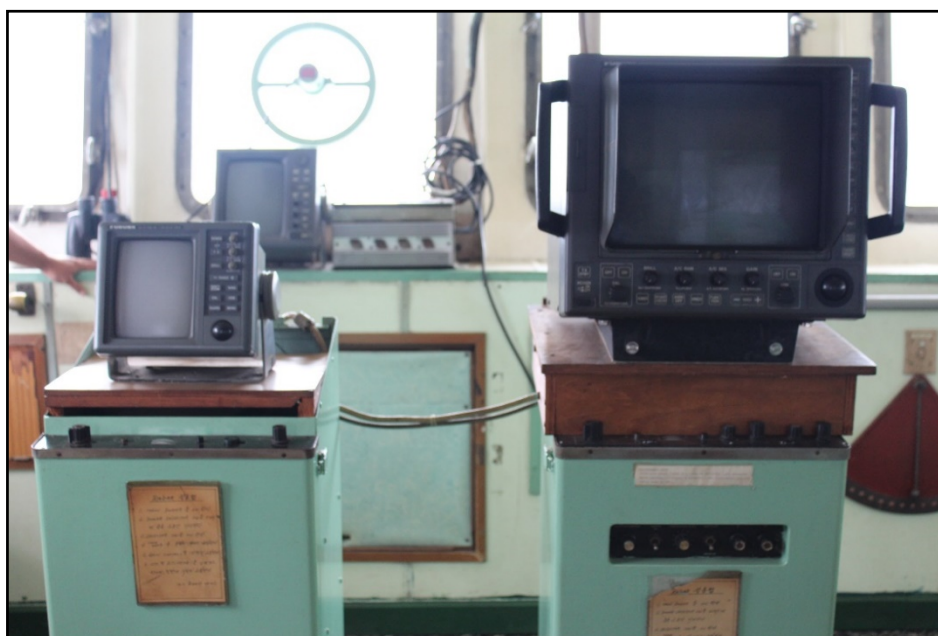
Di kapal terdapat kompas magnet dan kompas gyro sebagai penunjuk arah. Kapal memiliki serangkaian peralatan bantu navigasi elektronik berupa *radar*, *global positioning system* (GPS) dan *navigation telex* (Navtex). Terdapat tiga buah radar di anjungan namun didapati yang berfungsi hanya satu.

Gambar I-4: Radar yang berfungsi hanya radar yang berada di jendela

Radar yang digunakan untuk memantau sekeliling pada saat itu terletak di depan kiri dekat jendela. Karena letak radar yang tidak berdekatan menjadikan radar sulit terpantau oleh mualim satu dari posisinya yang sedang memegang kemudi. Radar utama terletak di sebelah kiri dari kontrol kemudi tapi dalam keadaan tidak berfungsi. Karena letaknya yang berdekatan maka mualim satu memungkinkan untuk memantau sekilas ke tampilan radar utama jika berfungsi baik.

- Beberapa peralatan navigasi elektronik di anjungan *Victory Prima* tidak berfungsi, yaitu:
 - a. Radar utama dalam keadaan tidak berfungsi. Pihak kapal sudah meminta perbaikan kepada perusahaan.

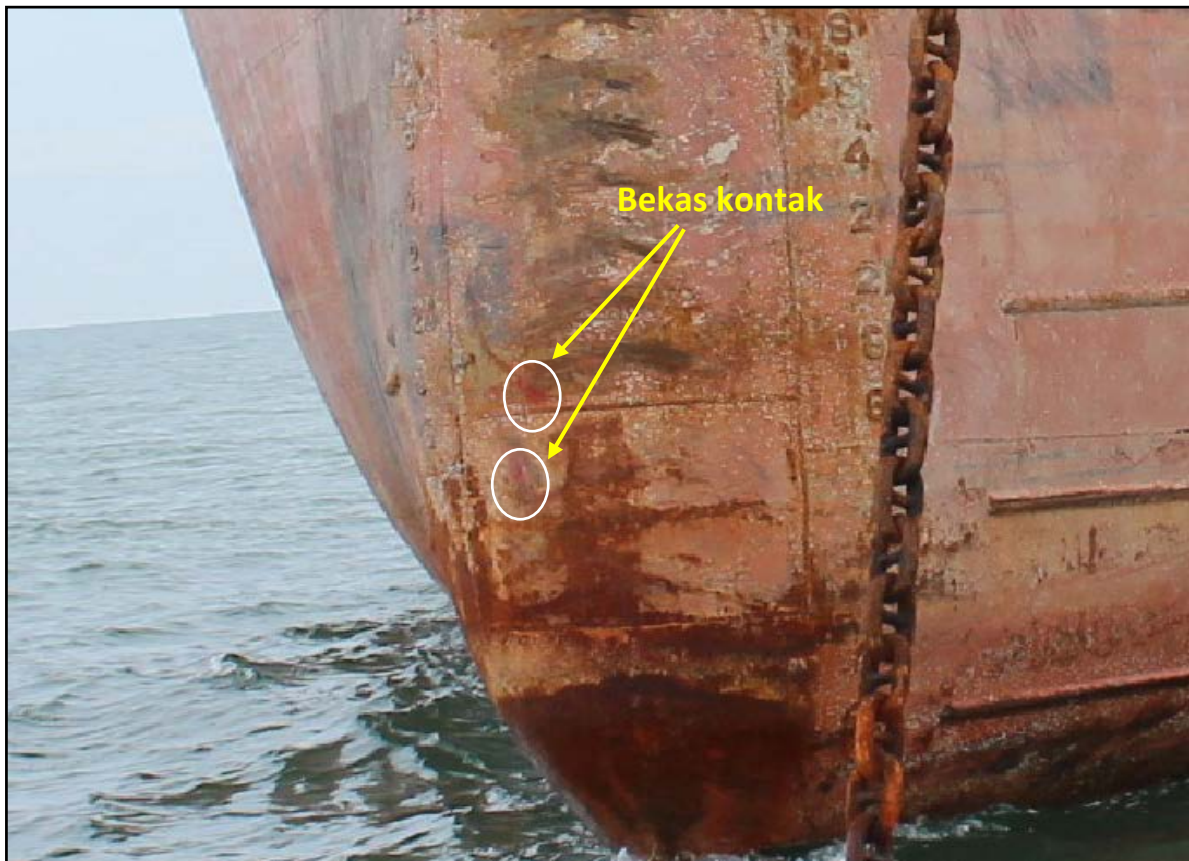
Pada bagian lambung *Victory Prima* tidak mengalami kerusakan berarti, yang terlihat hanya goresan bekas cat akibat dari kontak yang tertinggal. Letak goresan berada persis di haluan

sekitar tanda draft 1,5 meter dan 1,7 meter. Tidak ada awak kapal dari Victory Prima yang terluka ataupun cedera dari kejadian tubrukan ini.

Sewaktu melakukan pemeriksaan bagian luar *Victory Prima* pada haluan kapal terlihat tanda goresan bekas cat yang sama dengan warna kapal nelayan *Jaya-II*.

Gambar II-1: Tanda bekas kontak

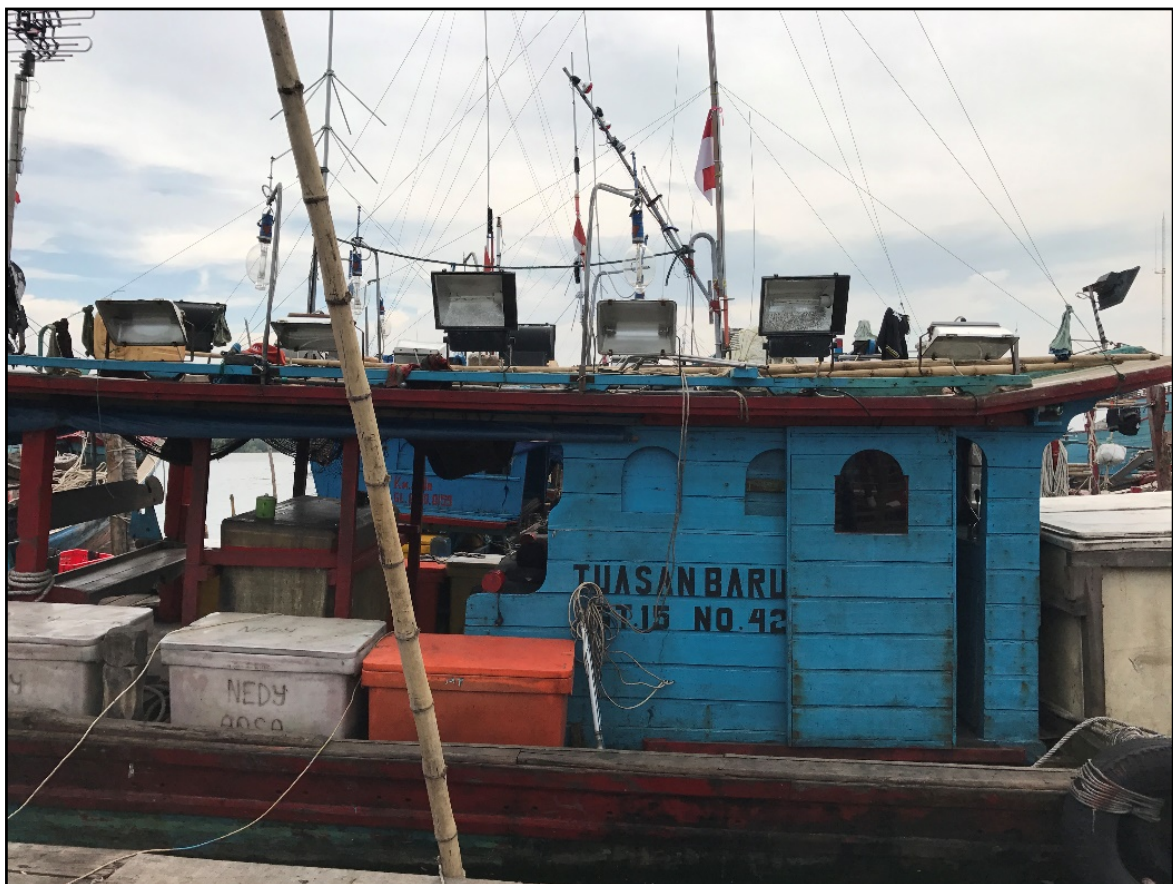
Gambar II-3: Bentuk ruang kemudi kapal nelayan tipikal dengan Jaya-II

Melihat ke kapal nelayan lain yang mempunyai kemiripan bentuk dengan kapal *Jaya-II* menunjukkan bahwa pandangan dari dalam ke arah luar jika pintu tertutup hanya melalui jendela yang relatif tidak lebar. Pandangan ke arah luar akan terhalang jika tekong melihat lebih ke belakang karena keberadaan dinding kapal. Kondisi ini sulit bagi tekong untuk mengetahui keadaan sekeliling kapal ketika berlayar khususnya pada bagian belakang kapal di saat ia memegang kendali kemudi tanpa ada awak kapal yang membantu melihat sekeliling.

- Bentuk ruang kemudi *Jaya-II* yang agak tertutup menyebabkan tekong tidak mendapatkan pandangan yang jelas jika melihat ke belakang. Tidak ada panjarwala yang membantu tekong mengamati keadaan sekeliling ketika melintasi daerah pelayaran kapal niaga.

1. Memberikan tekong tambahan awak pembantu yang ditugaskan sebagai panjarwala untuk membantu tekong mengamati keadaan sekeliling sewaktu kapal berlayar.
2. Memasang radar *reflector* sehingga gema kapal terdeteksi lebih kuat dan diterima di radar kapal niaga.
