**FINAL**  
**KNKT.16.12.17.03**

**Laporan Investigasi Kecelakaan Pelayaran**

**Kandasnya Kapal Penumpang *SINABUNG*  
(IMO 9139672)**

**Di Selat Duroa, Maluku**

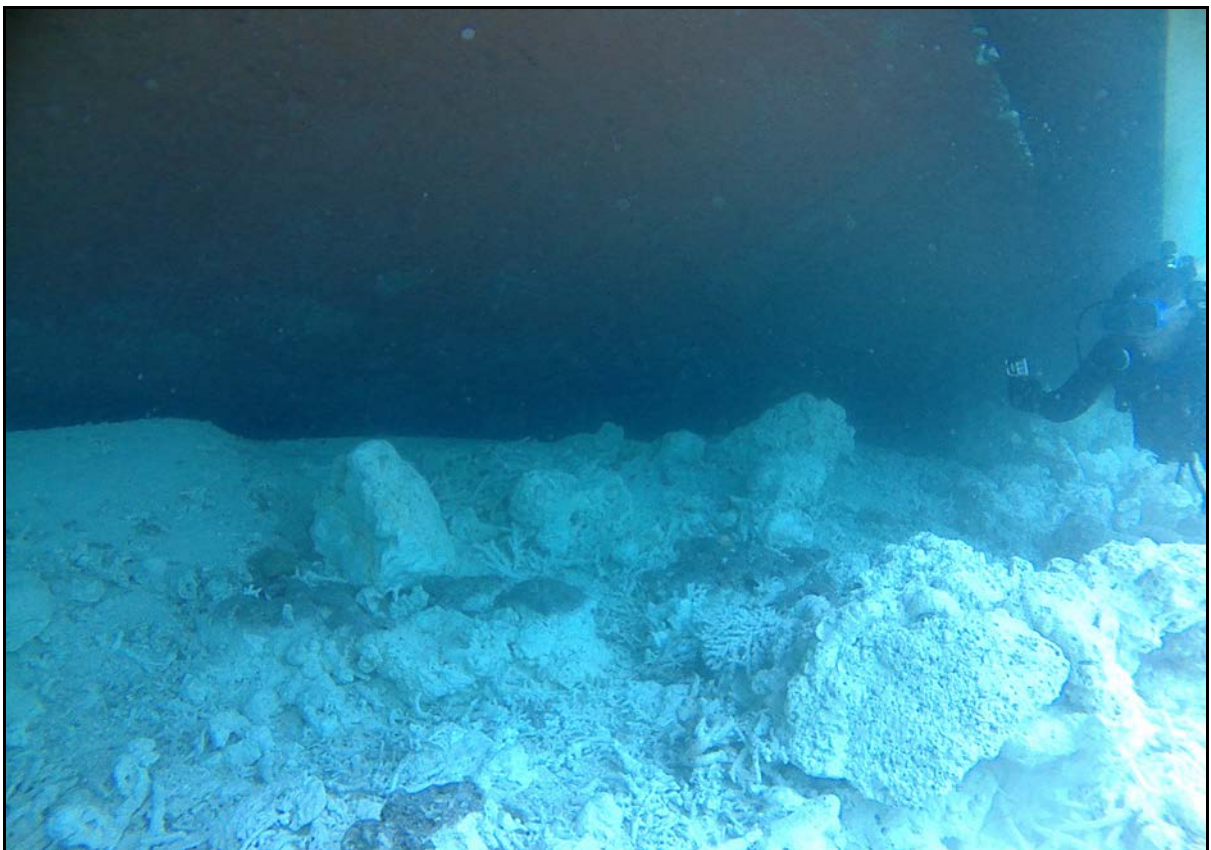
**Gambar I-3: Bagian lambung kanan kapal**

Hasil dari penyelaman menunjukkan bahwa area bawah air badan kapal bagian depan dan tengah terduduk di atas terumbu karang dan pasir pada dasar laut. Sedangkan pada area bagian belakang terlihat baling-baling kapal dan daun kemudi tidak menyentuh dasar laut atau dalam kondisi bebas tergantung.

Terlihat jelas terdapat goresan/garukan pada badan kapal akibat bergesekan langsung dengan terumbu karang.

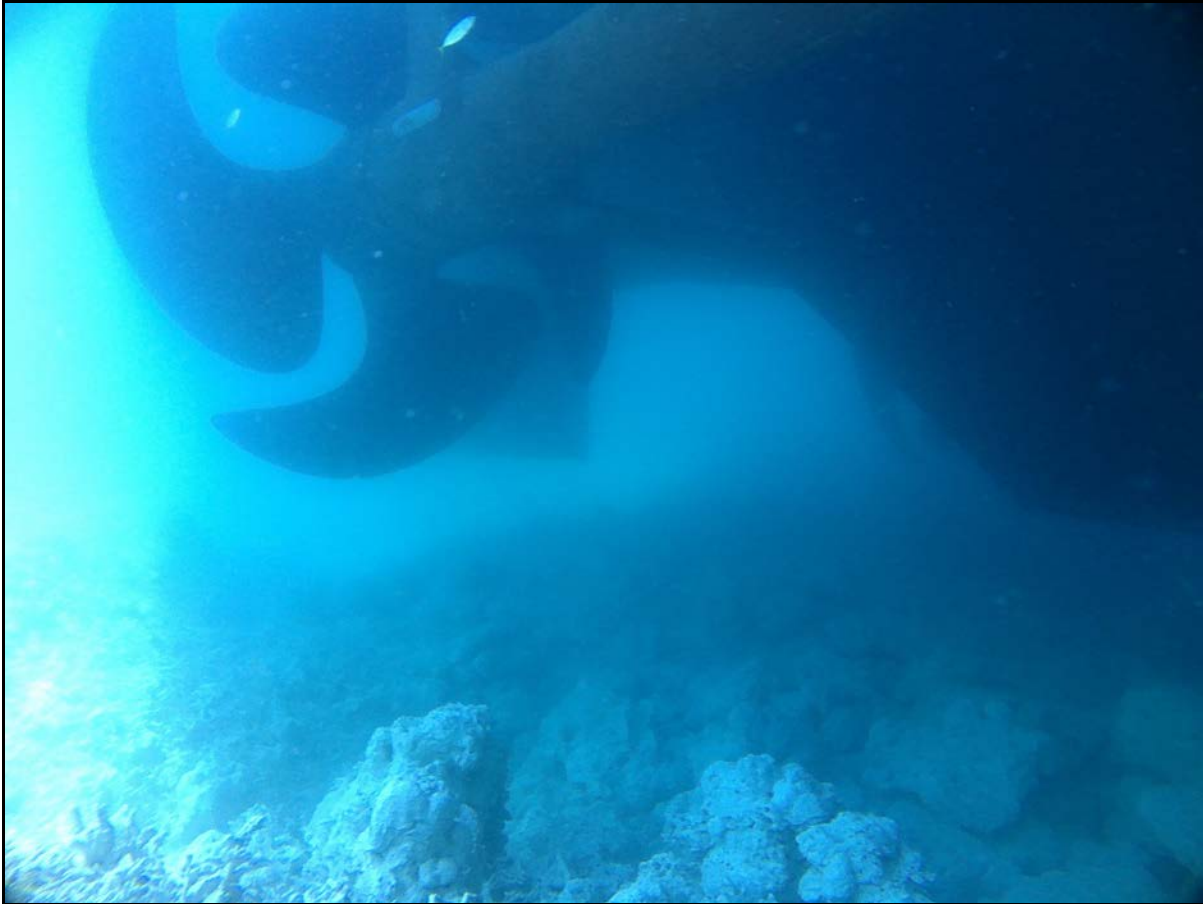
**Gambar I-4: Baling-baling dan kemudi kapal tidak menyentuh dasar laut**

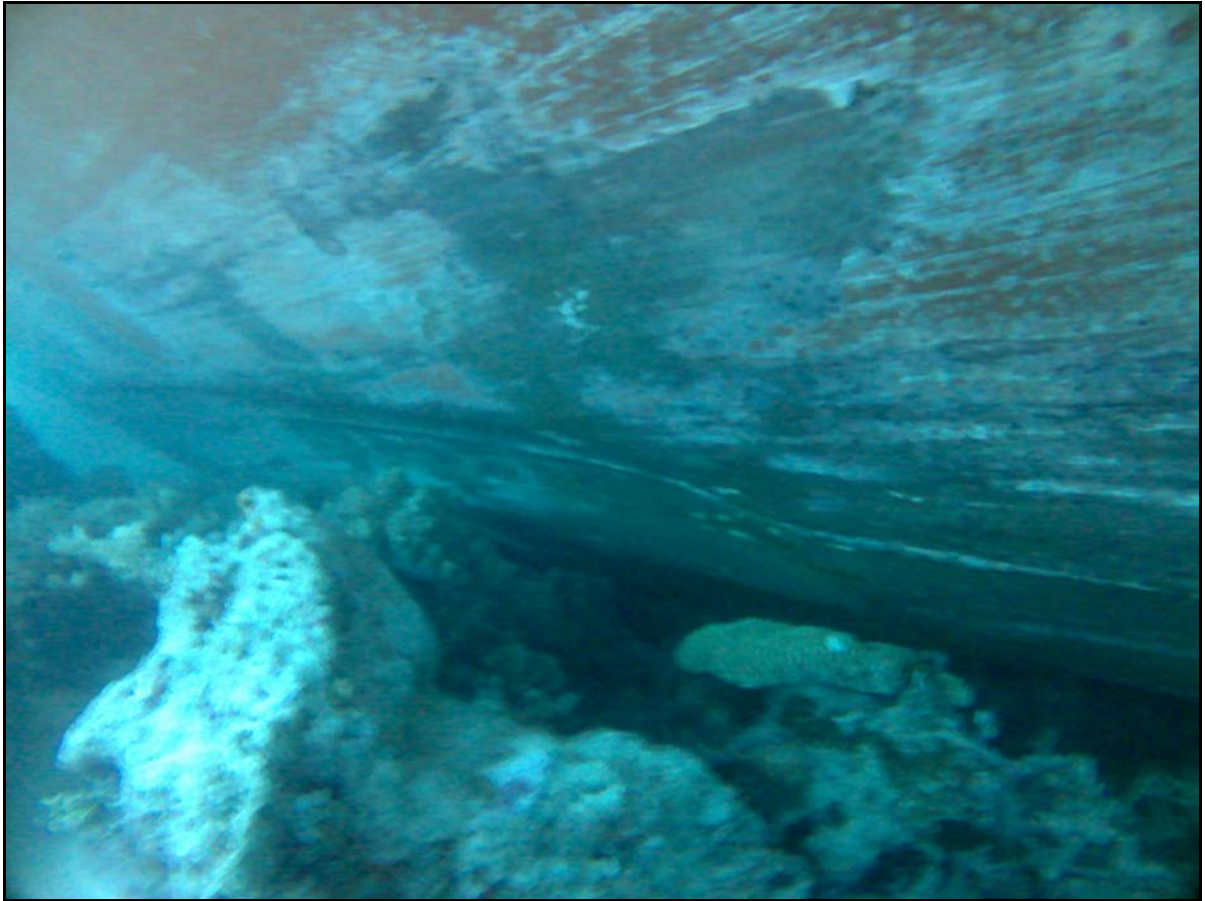
Penyelaman pasca-kandas ini disaksikan oleh surveyor PT Biro Klasifikasi Indonesia (BKI). Dari hasil penyelaman tidak ditemukan adanya kerusakan yang menyebabkan kebocoran pada lambung kapal.

Namun demikian selain bagian sisi lambung kapal terdapat bekas juga pada area *bottom* berupa goresan/garukan terlihat jelas memanjang akibat bergesekan dengan terumbu karang dasar laut.

*Gambar I-5: Goresan pada bagian lambung kiri*

Surveyor BKI menuliskan rekomendasi sesuai visa no. 11 pada Sertifikat Klasifikasi Lambung No. 021418, bahwa klas dipertahankan untuk pelayaran Tual-Ambon-Ternate-Bitung-Banggai-Baubau-Makassar-Surabaya. Melaksanakan *underwater survey* dan pemeriksaan ulang 6 tangki balas paling lambat 12 Januari 2017.

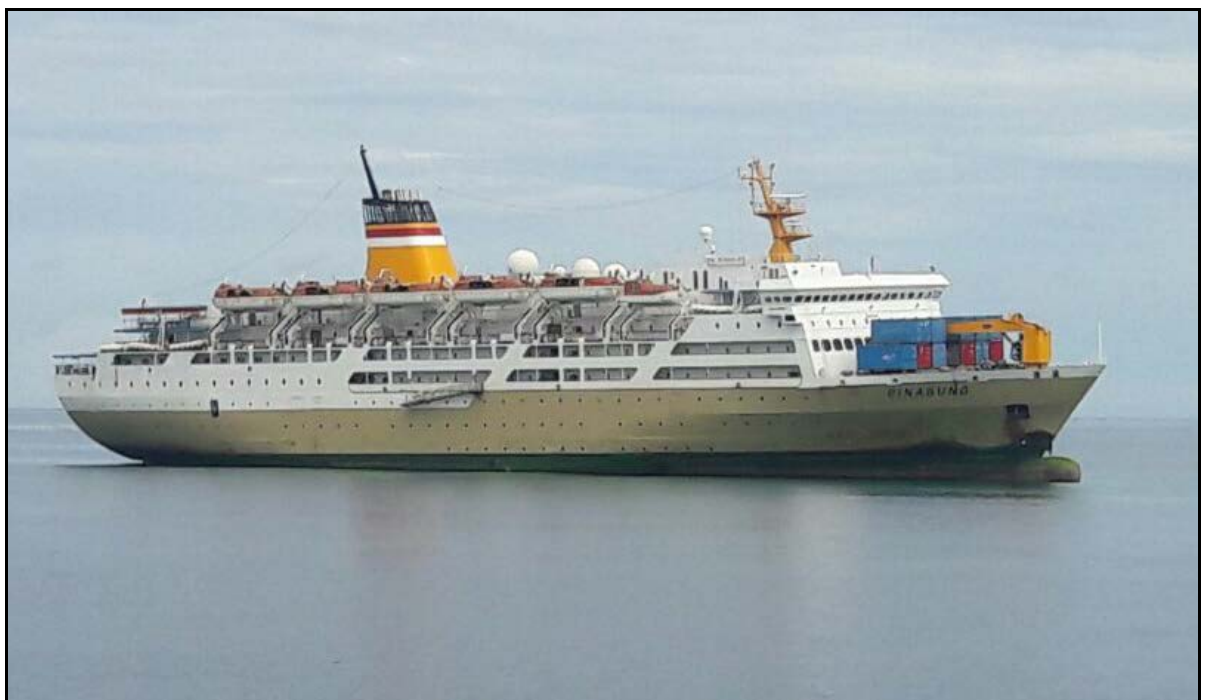
*Sinabung* kandas di posisi GPS 5° 33.904' Lintang Selatan - 132° 40.384' Bujur Timur. Haluan 096.7° (T) dan kondisi kapal miring kanan 2.3°. Tidak ada pencemaran yang terjadi akibat kandasnya kapal. Nakhoda berupaya melepaskan kapal dari kandas dengan menggunakan mesin akan tetapi posisi kapal tidak berubah.

*Gambar I-6: Foto Sinabung kandas*

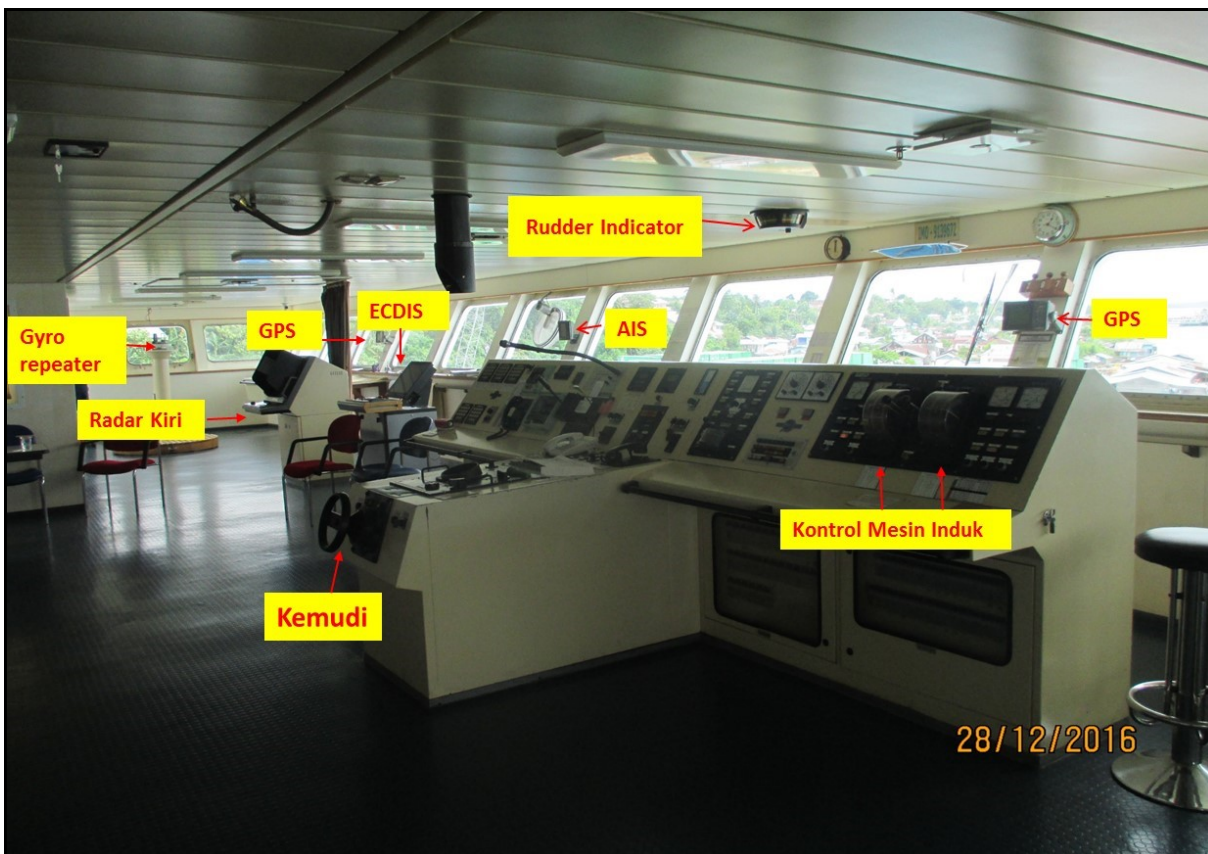
**Gambar I-7: Anjungan kapal**

Di kamar peta terpasang *course recorder* namun hasil *print out* tidak dapat terbaca, *digital compass repeater, doppler log* dan sebuah *GPS* yang sudah tidak berfungsi lagi.

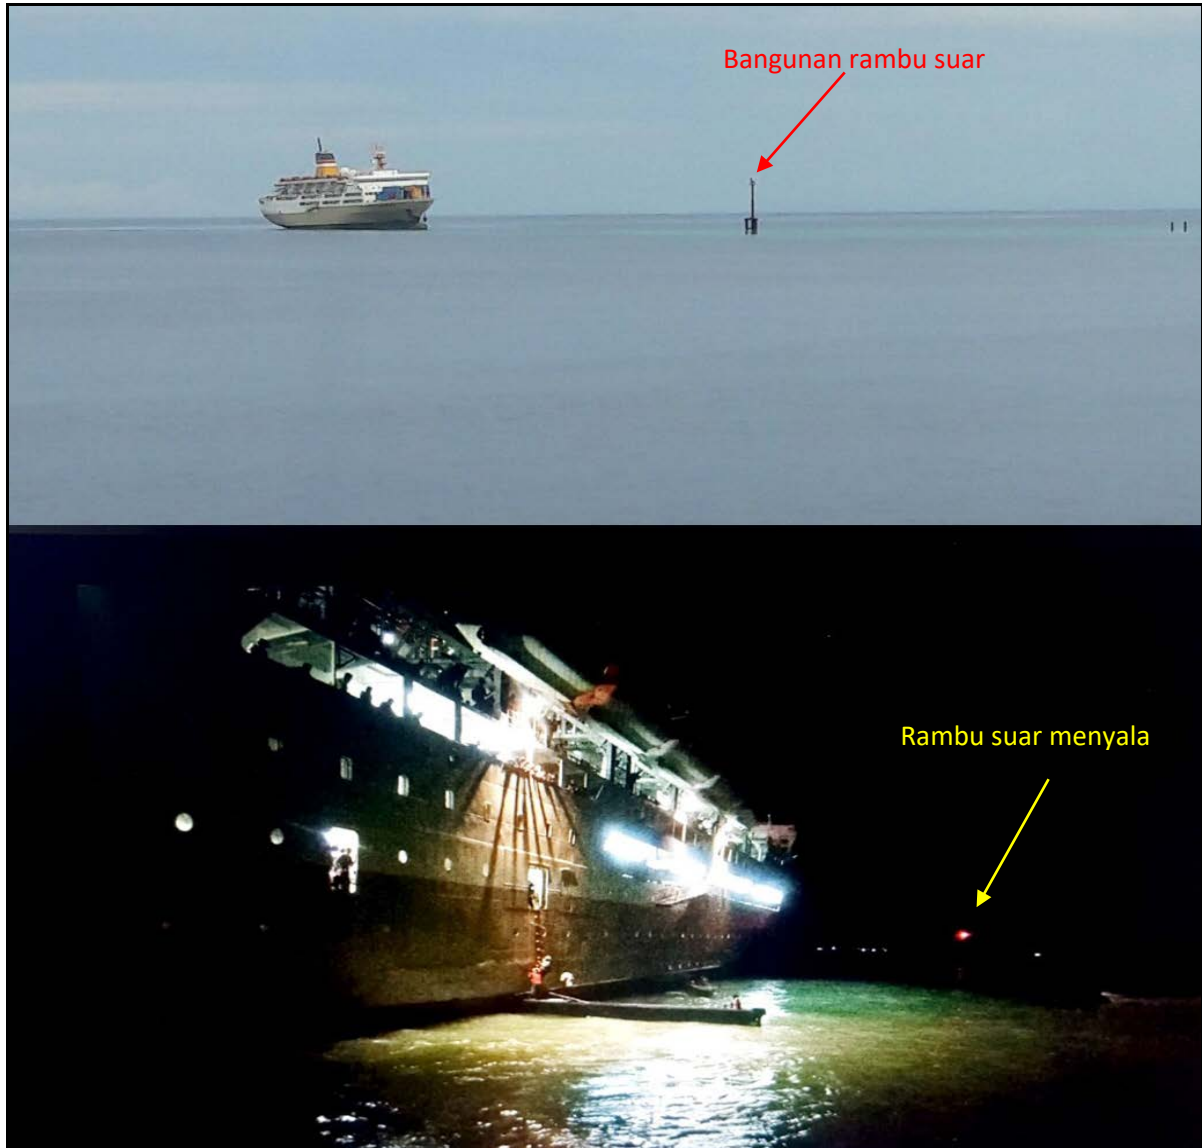
Gambar I-10: Rambu suar Selat Duroa-I

Dari beberapa dokumentasi foto yang diambil dari petugas UPP di lapangan sewaktu melakukan evakuasi penumpang, didapati bahwa konstruksi bangunan vertikal rambu suar *Selat Duroa-I* masih berdiri tegak, dan pada malam harinya lampu isyarat merah terlihat dalam keadaan menyala.

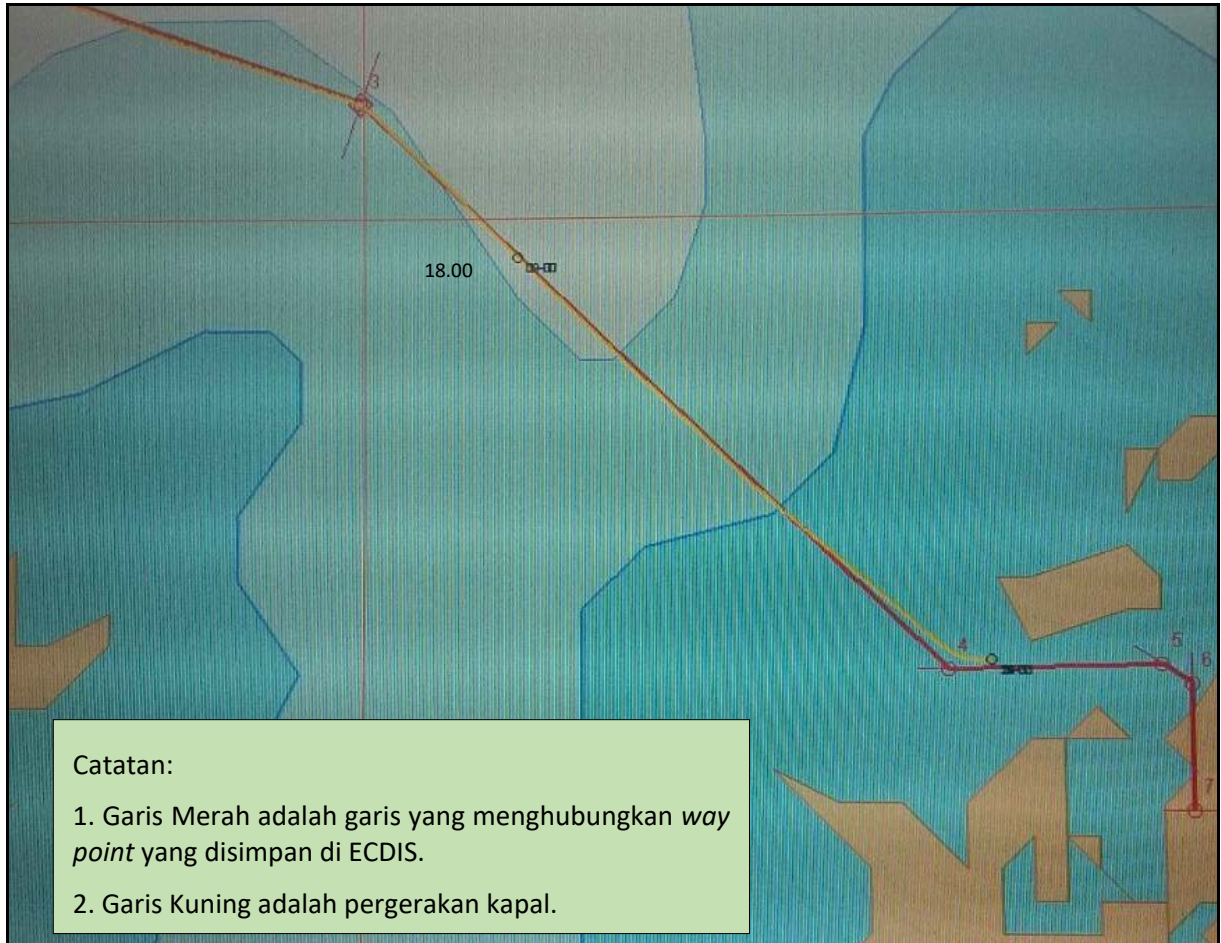
Tim investigasi KNKT memeriksa data yang tersimpan dalam unit ECDIS. Ditemukan bahwa sistem ECDIS di kapal mempunyai kemampuan menyimpan pergerakan pada *track* yang telah dilaluinya secara otomatis. Pemutaran ulang (*play back*) dilakukan dan berhasil melihat ulangan pergerakan kapal dari sebelum masuk ke Selat Duroa sampai kejadian kandas.

**Gambar I-11: Tampilan playback di ECDIS**
