**KOMITE NASIONAL KESELAMATAN TRANSPORTASI  
REPUBLIK INDONESIA**

**KNKT.16.12.18.03**

**Laporan Investigasi Kecelakaan Pelayaran**

**Tenggelamnya kapal *Karamando***

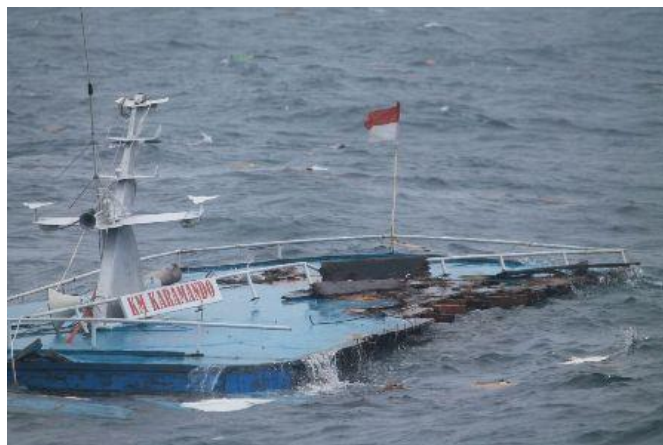
**Gambar 1: Kondisi Karamando pada saat tenggelam.**

Pukul 11.30 WIT, kapal tenggelam sepenuhnya. Konstruksi utama kapal mengalami kerusakan parah dan selanjutnya terlepas menyisakan atap kapal yang terapung-apung. Penumpang berpegangan pada bagian kapal tersebut.

Akibat kecelakaan ini, 4 orang penumpang ditemukan meninggal dan 106 pelayar lainnya dalam kondisi selamat. Bangunan atas kapal terlepas dari badan kapal. Kapal berikut muatannya tidak dapat diselamatkan dan tenggelam sepenuhnya.

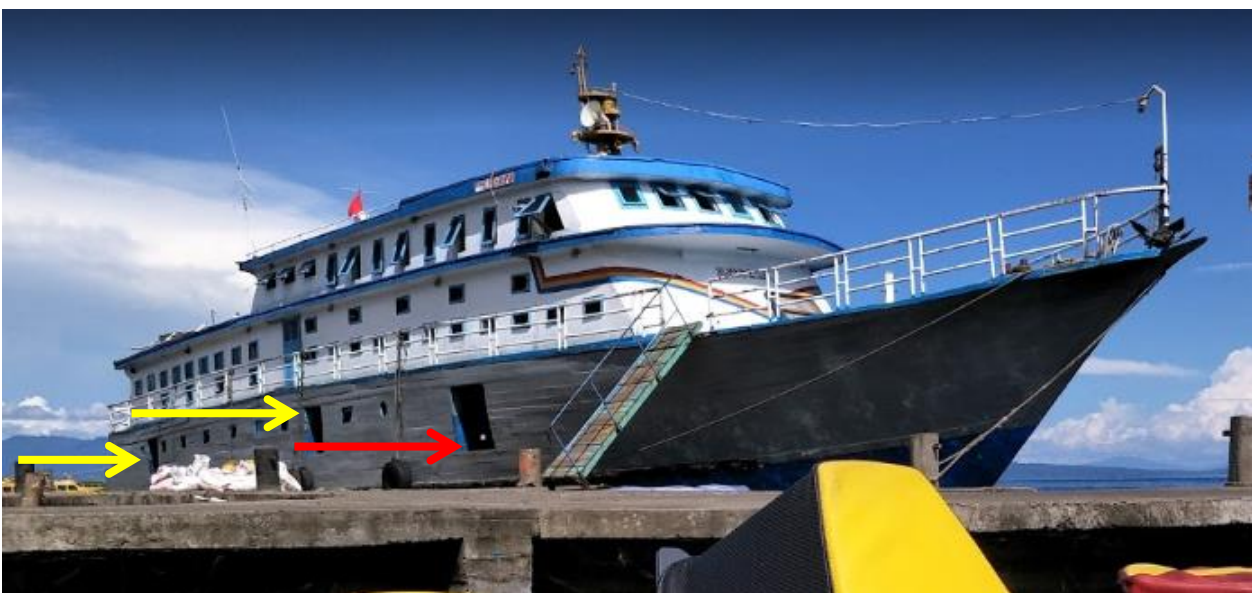
**Gambar 2: Kapal Putra Harapan yang memiliki struktur dan bangunan serupa dengan Karamando dalam posisi sandar di dermaga Pelabuhan Dufa-dufa (Sumber foto: google.com). Panah kuning adalah pintu akses muatan barang dan penumpang. Panah merah akses penumpang langsung ke ruang akomodasi**

seminggu. Seperti halnya terlihat pada kapal yang serupa dengan *Karamando* pada gambar 2 di atas, alur masuk penumpang ke kapal selain melalui tangga dapat juga melalui pintu muatan yang ada di lambung kapal. Para penumpang biasanya menunggu di area terminal dermaga sampai dengan pemberitahuan kapal akan diberangkatkan.

Investigasi KNKT mendapati bahwa kapal-kapal serupa dengan *Karamando* yang melayani rute Ternate Jailolo memiliki system bukaan-bukaan yang sama di sepanjang badan kapal. Melihat kondisi kapal-kapal eksisting yang kondisi internalnya serupa dengan *Karamando*, kedepannya perlu dipertimbangkan untuk membuat kamar mesin lebih kedap dan tertutup. Selain itu, bukaan-bukaan yang ada di sepanjang badan juga perlu dibuat lebih kedap cuaca.

- Menerapkan sistem manajemen keselamatan di kapal.
- Memperbaiki system bukaan-bukaan di badan kapal yang berhubungan langsung dengan cuaca untuk dibuat kedap.
- Merubah ventilasi kamar mesin dan memperbaiki system kekedapan sekat kamar mesin dengan ruang muat.
- Menyusun sistem pemantauan dan perhitungan penumpang yang lebih akurat.
- Memperbaiki kualitas jaket penolong yang ada di kapal.

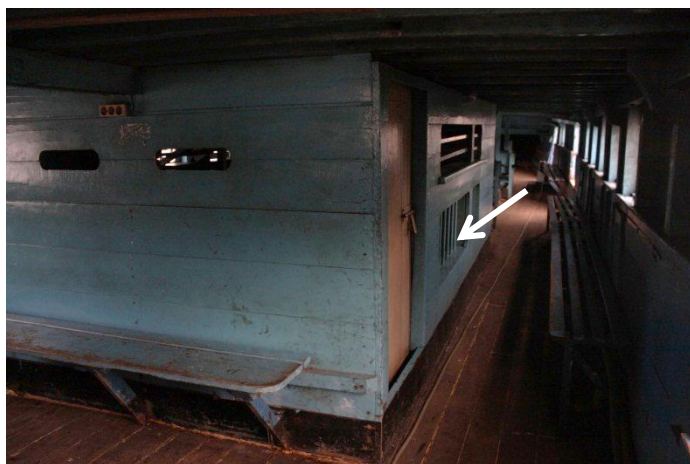
**Gambar 3: Selubung kamar mesin pada kapal yang serupa dengan *Karamando*. Panah putih menunjukkan ventilasi kamar mesin pada posisi yang rendah dan dekat dengan geladak utama.**

Kamar mesin berada di bagian buritan. Akses ke kamar mesin melalui 1 pintu yang menghadap ke samping. Untuk ventilasi kamar mesin, dipasang lubang ventilasi di sekeliling dinding kamar mesin. Posisi ventilasi kamar mesin ini berada dekat dengan geladak utama.

Kamar mesin merupakan tempat peralatan vital bagi operasional kapal seperti halnya mesin utama, generator pembangkit listrik, sistem kelistrikan. Namun konstruksi di atas sampai dengan akses ke kamar mesin tidak dibangun dengan kedap. Selain itu terdapat bukaan-bukaan di sekeliling dinding kamar mesin yang menyebabkan air laut masuk ke dalam kamar mesin.

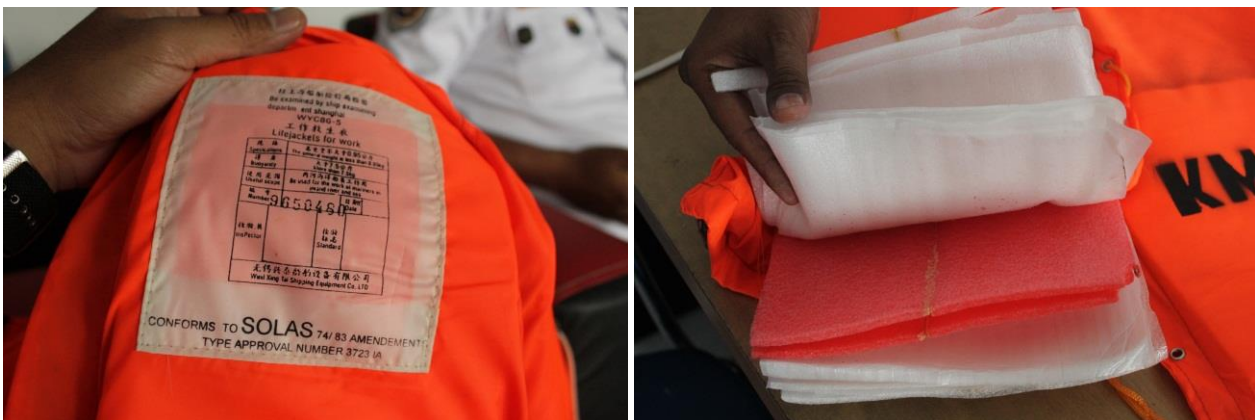
Pemeriksaan terhadap jaket penolong yang dipakai oleh para penumpang menunjukkan materialnya menggunakan jenis busa sejenis *stereofom*. Tidak ada peluit maupun lampu yang terpasang di jaket penolong tersebut.

**Gambar 4: jaket penolong yang digunakan penumpang *Karamando***

Pemeriksaan terhadap kualitas jaket penolong juga menunjukkan kondisi yang kurang baik. Jaket penolong yang tersedia dan dikenakan oleh penumpang tidak dapat memberikan daya apung yang cukup lama. Hal ini disebabkan oleh material yang digunakan dinilai kurang dapat memberikan daya apung bagi penggunaannya. Pengamatan KNKT menunjukkan bahwa material tersebut cenderung menyerap air secara cepat dan menyisakan sedikit kemampuan daya apungnya. Kondisi-kondisi di atas menunjukkan bahwa tingkat bertahan hidup setelah para pelayar cukup rendah pada saat kecelakaan terjadi.

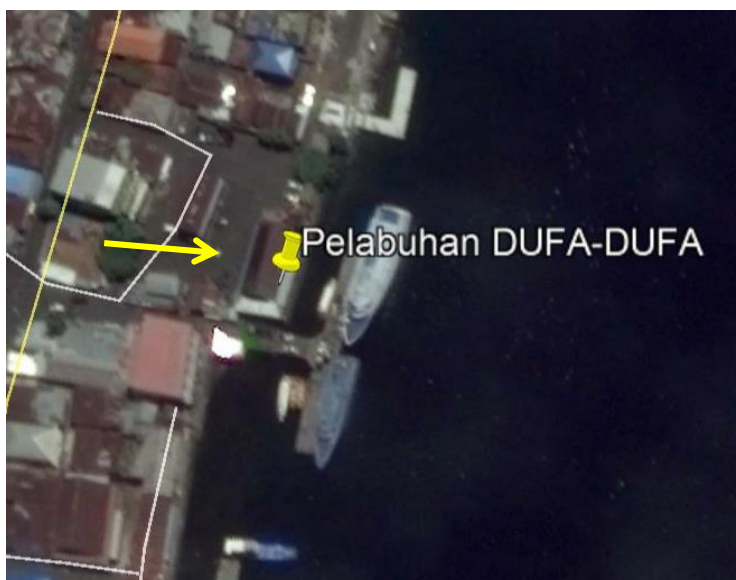
**Gambar 6: Dermaga Penumpang Pelabuhan Dufa-dufa. Panah kuning gerbang akses ke dermaga**

Pengawasan keberangkatan dan pemuatan kapal hendaknya dilaksanakan secara maksimal. Kondisi dermaga Dufa-dufa pada dasarnya memberikan kesempatan yang cukup untuk dapat melakukan mengendalikan pergerakan penumpang maupun sterilisasi untuk mencegah pihak-pihak yang tidak berkepentingan masuk ke area dermaga. Dermaga kapal hanya dapat dimasuki dari satu pintu utama. Penumpang yang akan masuk ke kapal dapat diatur dan diawasi pada saat masuk ke pintu dermaga. Dengan demikian meskipun akses ke kapal sangat banyak, identifikasi dan perhitungan jumlah penumpang dapat terjadi pada tahap yang sangat awal.

- Menyusun sistem tiket penumpang yang dapat memantau jumlah penumpang secara pasti yang naik ke kapal.
- Memastikan kondisi dermaga pada saat embarkasi dan debarkasi steril dari pihak atau orang yang tidak berkepentingan.
