**KOMITE NASIONAL KESELAMATAN TRANSPORTASI
REPUBLIK INDONESIA**

Laporan Investigasi Kecelakaan Pelayaran

Kebakaran di *KM. Zahro Express*

01 Januari 2017

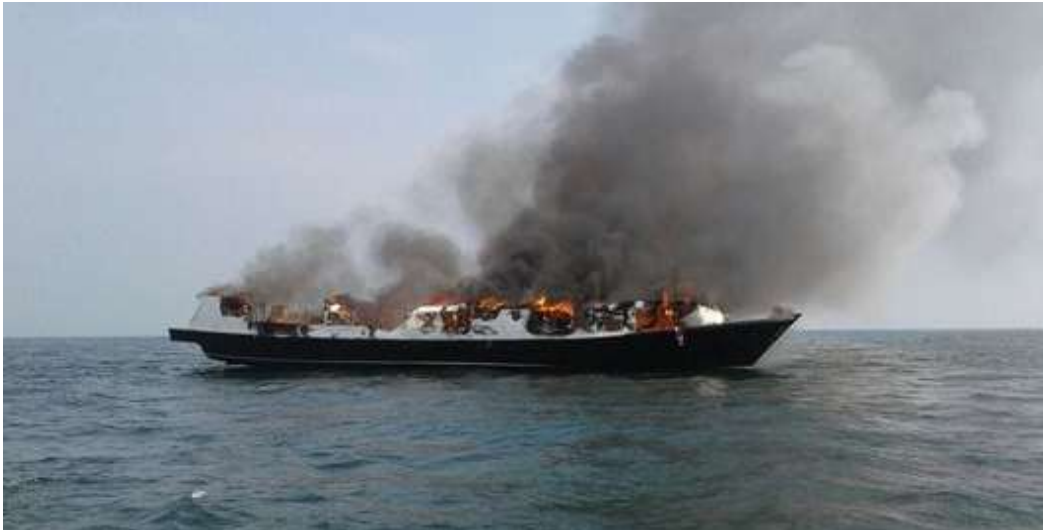
Gambar I-1: Kondisi saat terbakar KM. Zahro Express

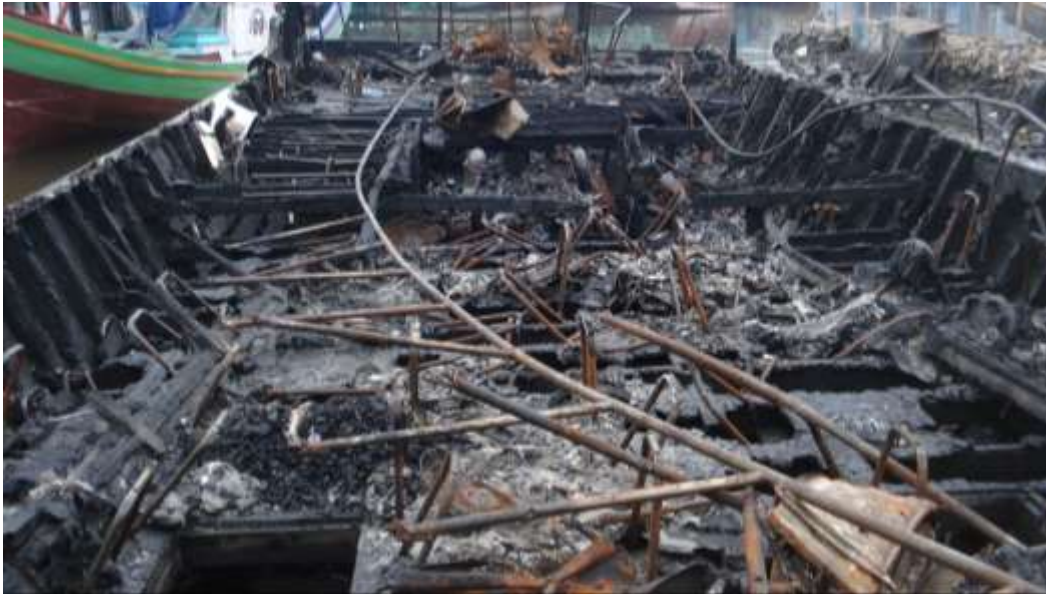
Kebakaran mengakibatkan kerusakan parah pada seluruh konstruksi kapal, yaitu dari geladak bagian haluan sampai bagian buritan hangus terbakar, bangunan atas kapal, ruang navigasi, kamar mesin dan peralatannya juga hangus terbakar.

Gambar I-13: Kondisi geladak utama KM. Zahro Express setelah terbakar

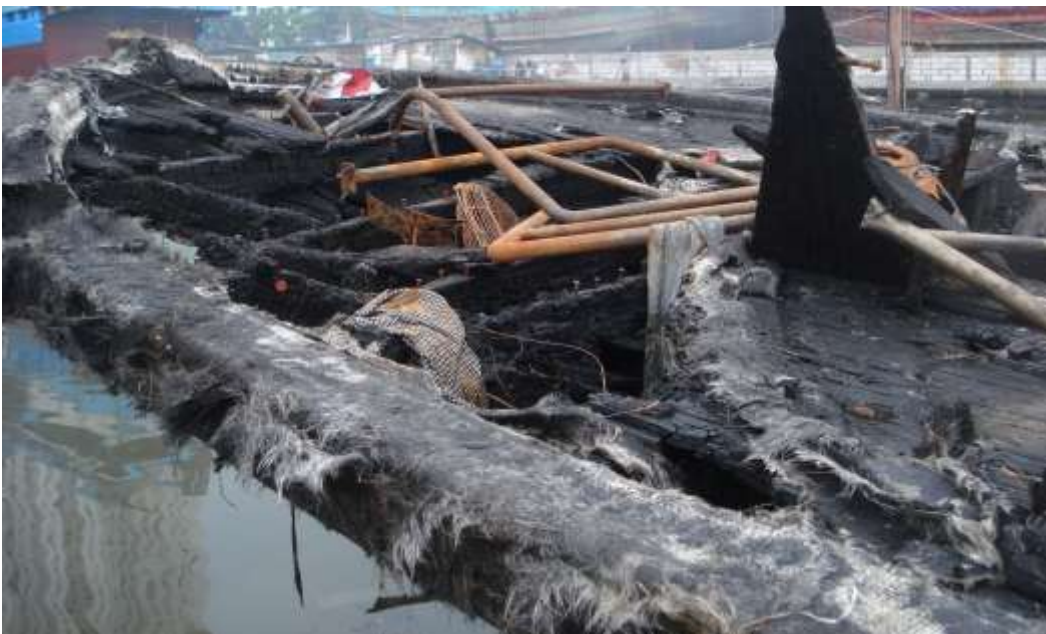
Gambar I-14: Sisa kebakaran bahan FRP yang digunakan sebagai pelapis geladak

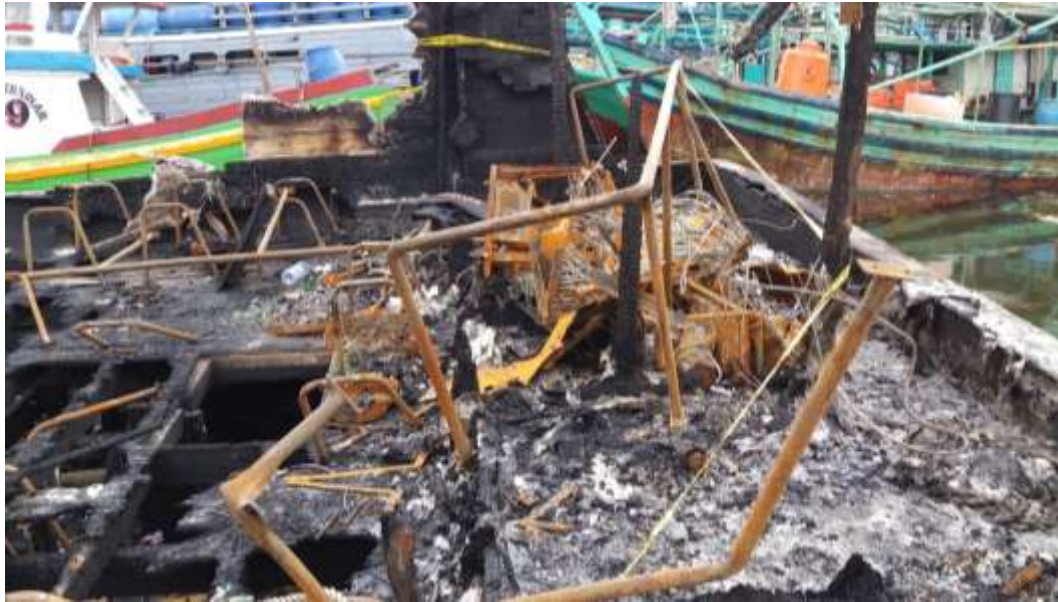
Gambar I-15: Kondisi buritan KM. Zahro Express setelah terbakar

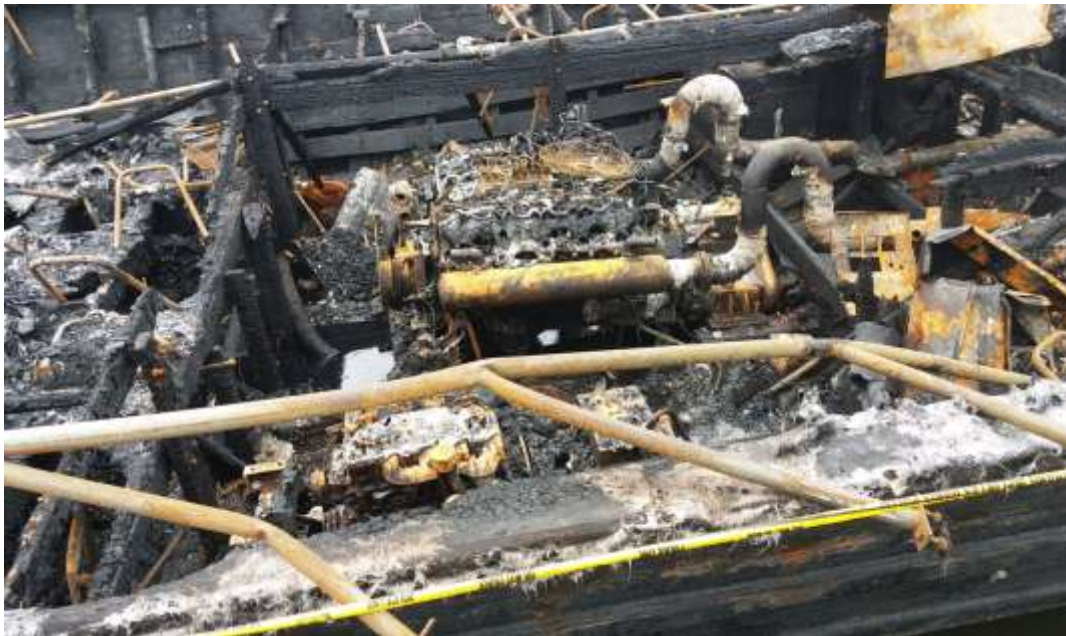
Gambar I-16: Kondisi kamar mesin KM. Zahro Express setelah terbakar

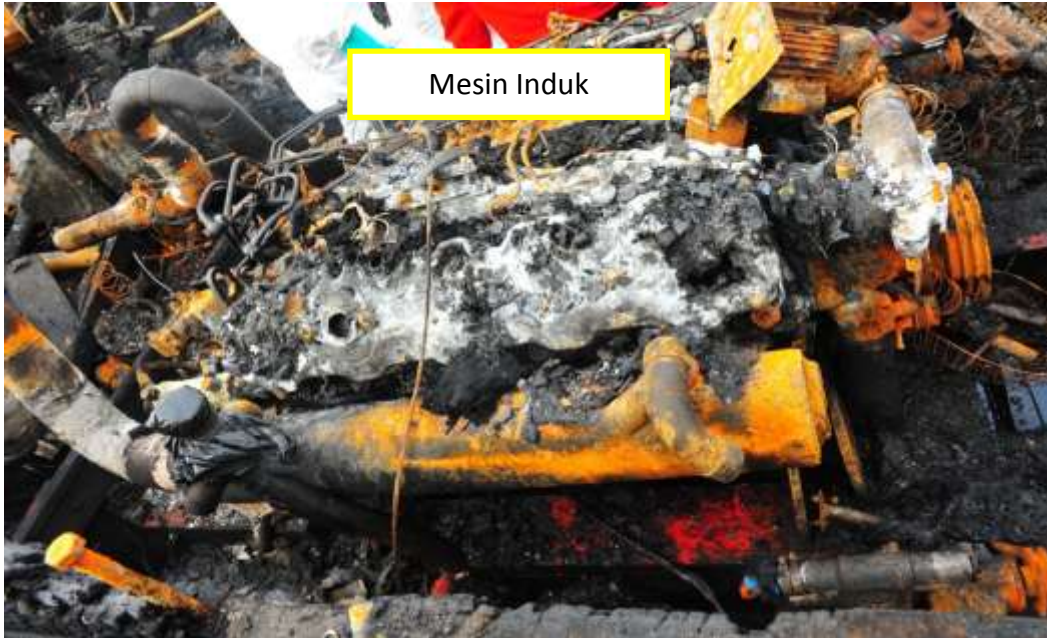
Gambar I-17: Kondisi mesin induk KM. Zahro Express setelah terbakar

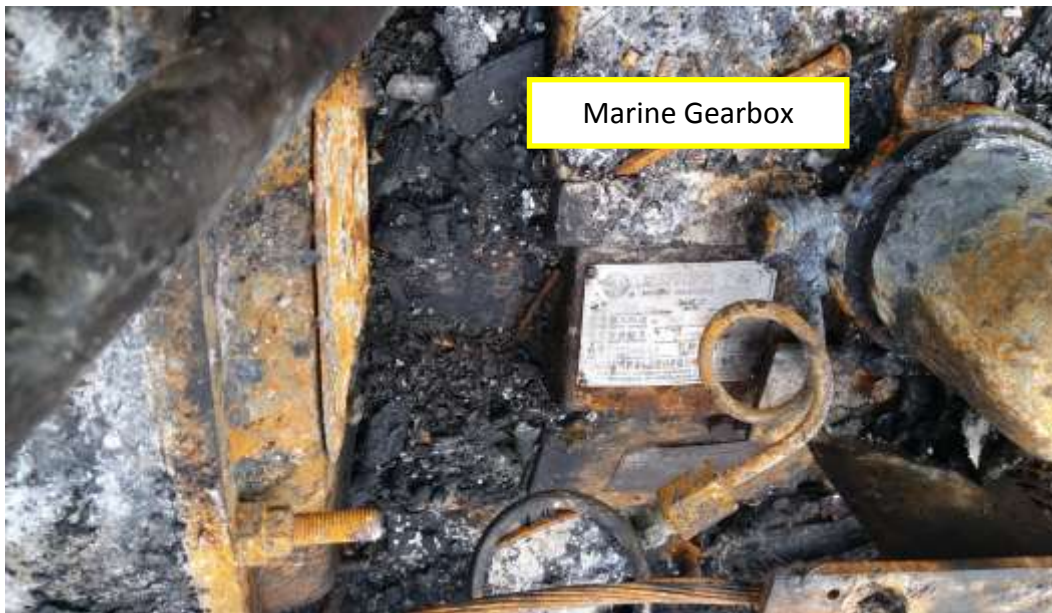
Gambar I-18: Kondisi gearbox KM. Zahro Express setelah kebakaran

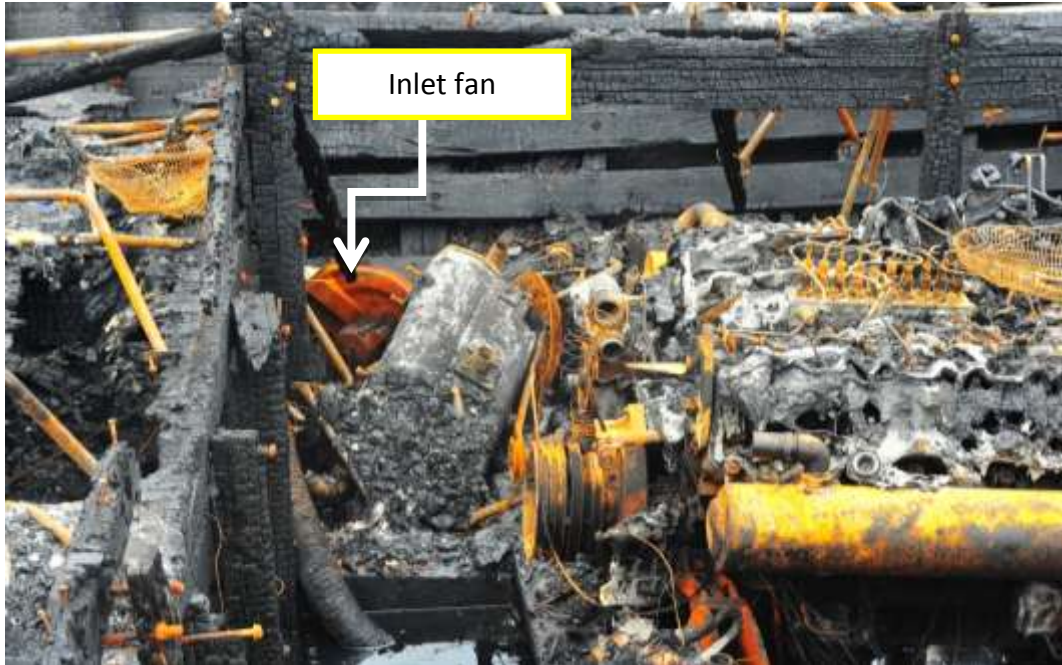
Gambar I-19: Ventilator udara masuk (inlet fan) hangus terbakar

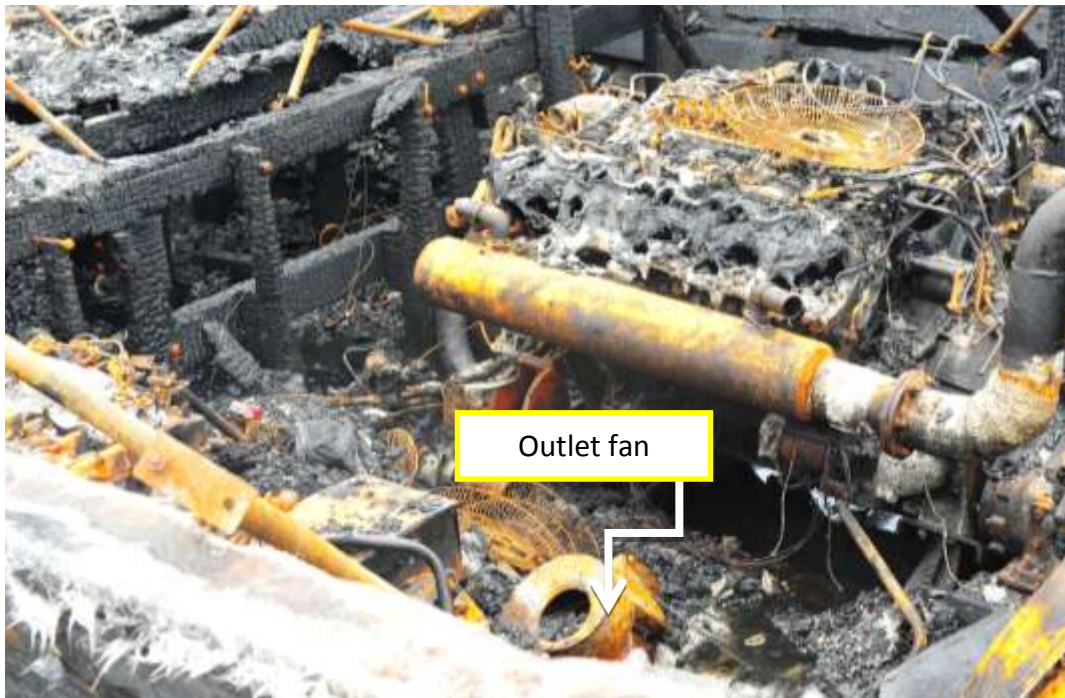
Gambar I-20: Ventilator udara keluar (outlet fan) hangus terbakar

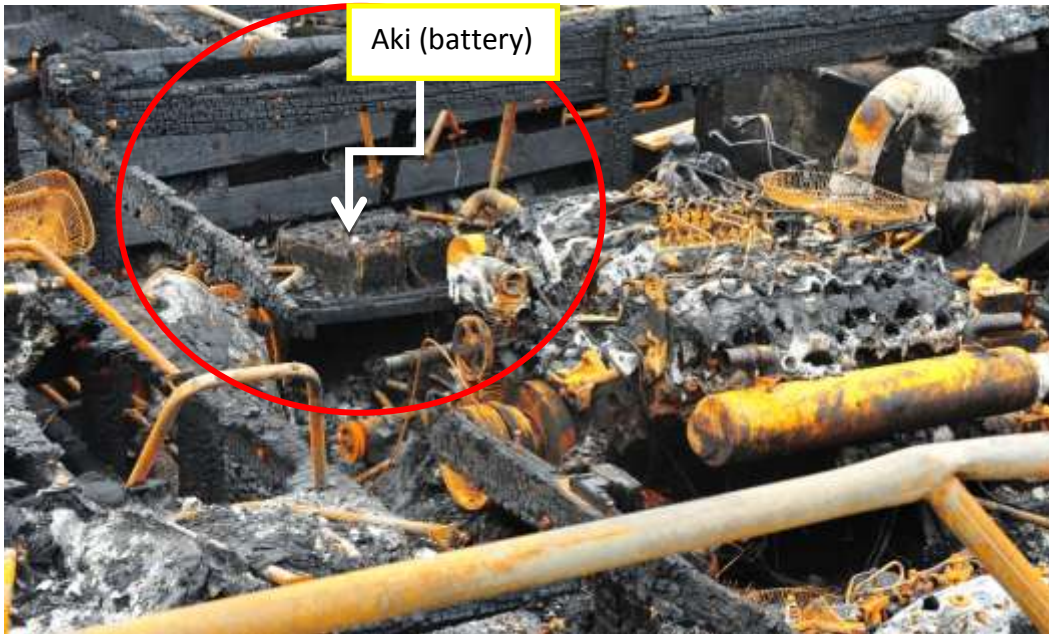
Gambar I-21: Aki (battery) mesin induk dan mesin penggerak generator hangus terbakar

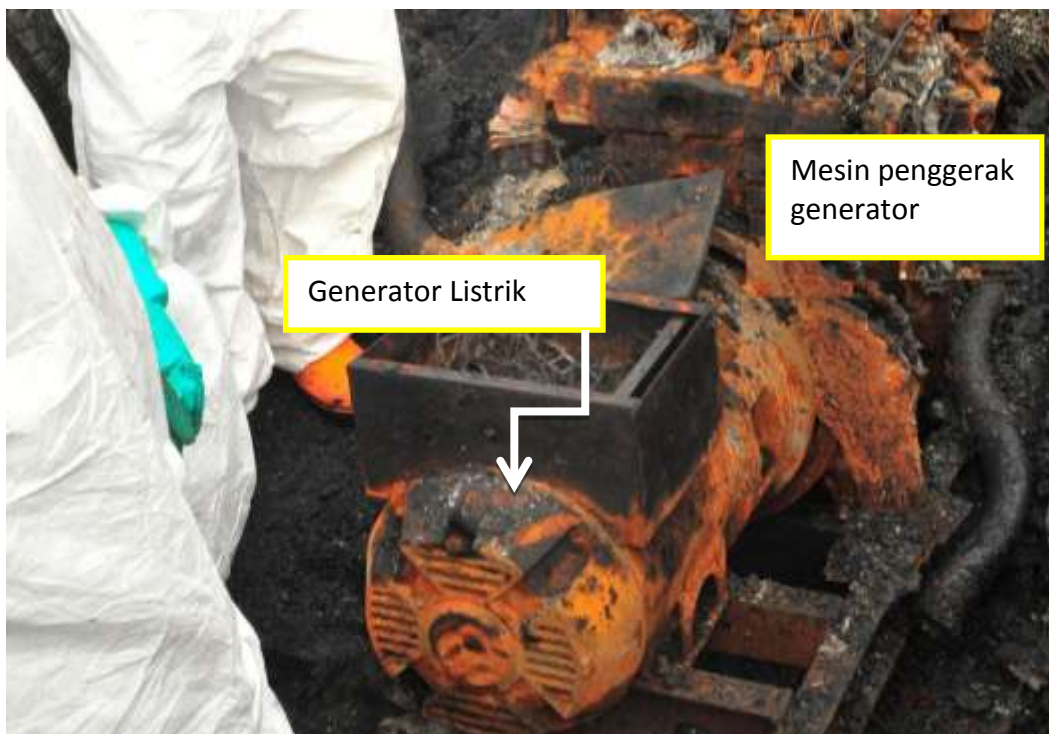
Gambar I-22: Kondisi mesin penggerak generator dan generator setelah kebakaran

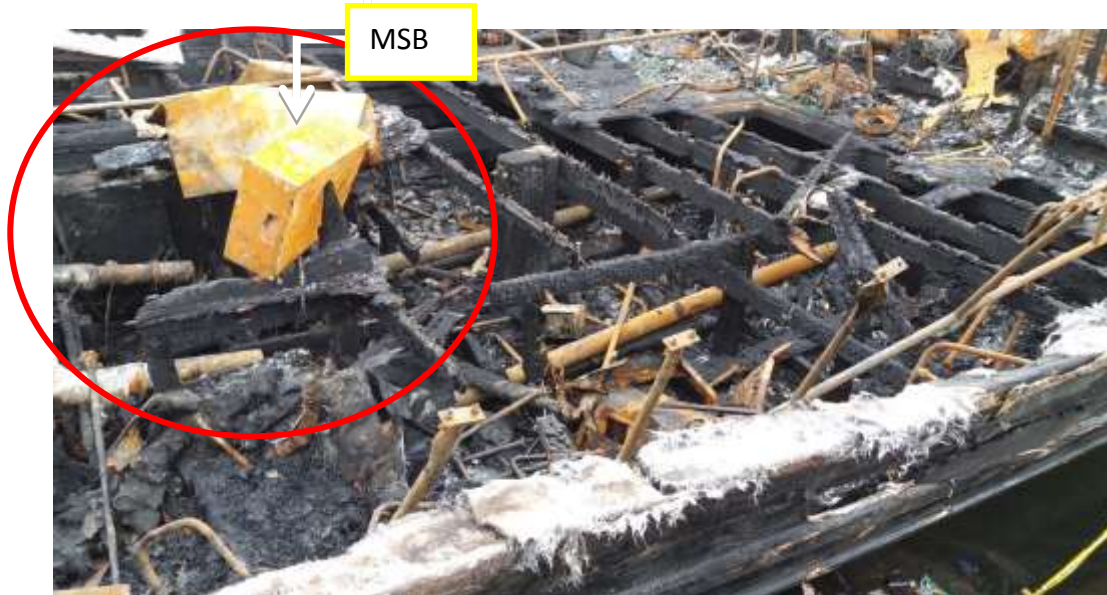
Gambar I-23: Kondisi papan hubung bagi utama (MSB) hangus terbakar

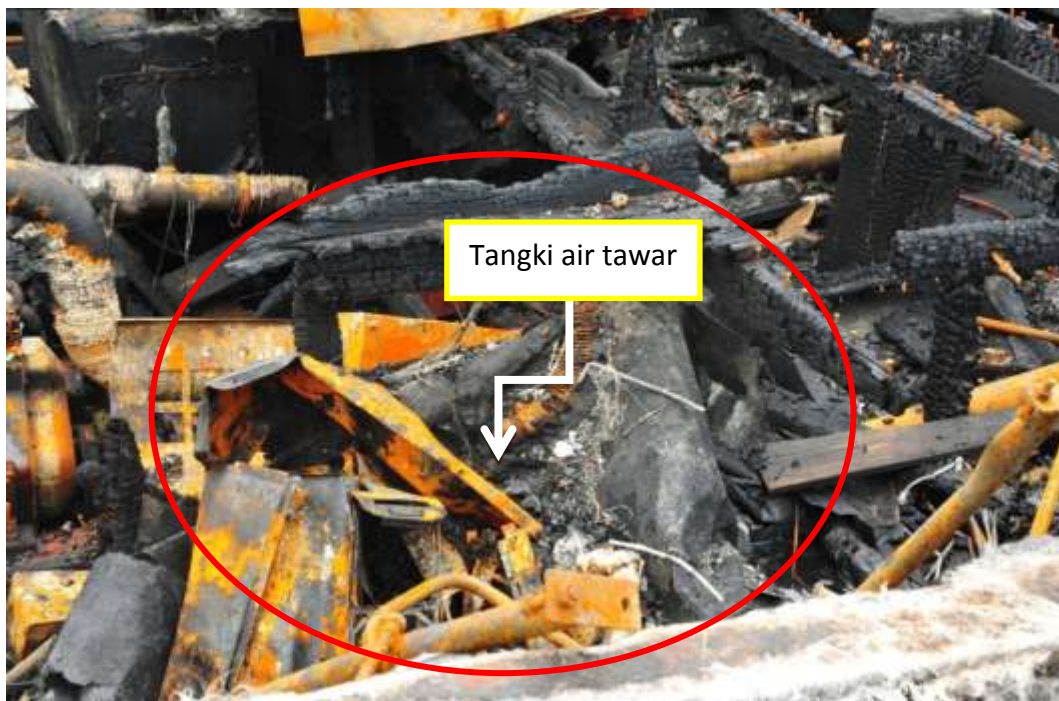
Gambar I-24: Kondisi tangki air tawar hangus terbakar

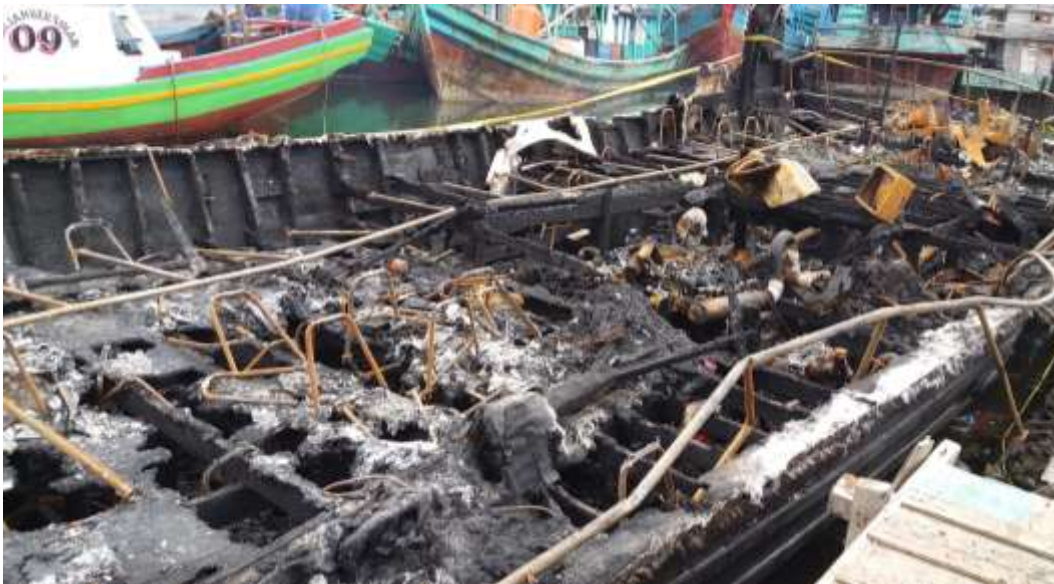
Berikut adalah gambar geladak utama yang tersisa akibat kebakaran. Area geladak atas sudah tidak tampak karena habis terbakar.

Gambar I-25: Kondisi dek KM. Zahro Express setelah terbakar

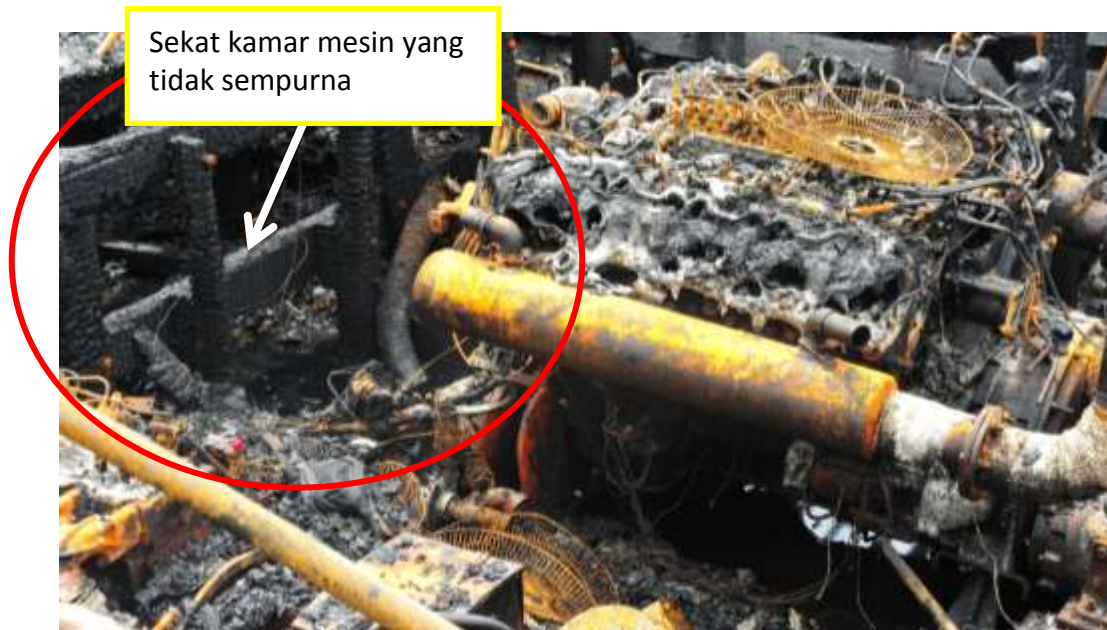
Mesin induk kapal terbakar sehingga area bagian atas mesin meleleh. Berikut ini adalah gambar area mesin induk kapal.

Gambar I-26: Kondisi sekat depan kamar mesin

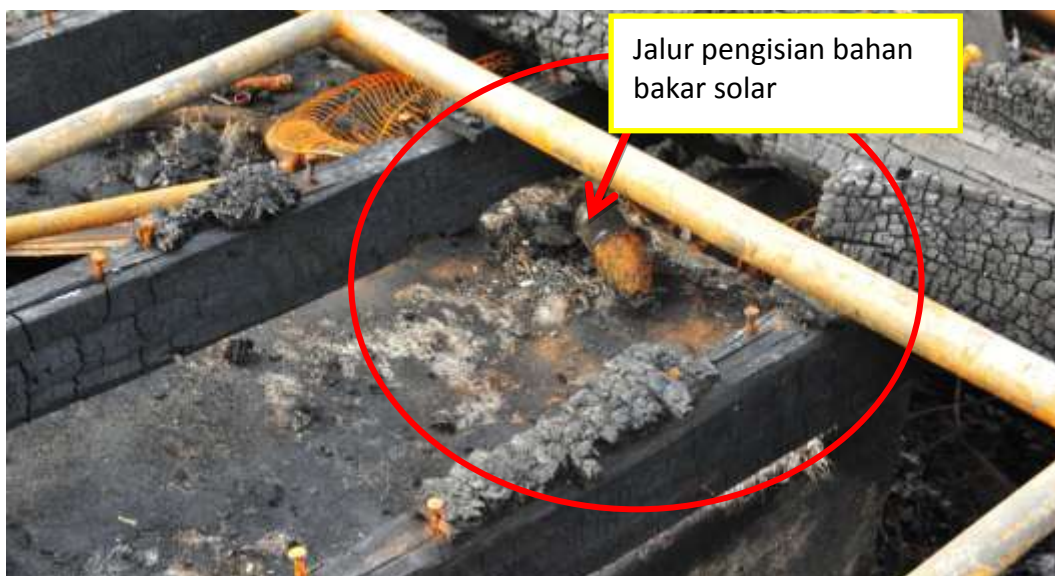
Pipa bahan bakar yang menuju tangki bahan bakar meleleh dan tersisa hanya sambungan yang menuju ke tangki utama.

Saluran bahan bakar yang keluar dari tangki bahan bakar yang mengalir menuju mesin induk dan mesin penggerak generator tidak dilengkapi dengan katup sistem penutup otomatis dengan pegas yang dapat dioperasikan secara cepat (*quick closing valve*) dari luar kamar mesin jika terjadi kebakaran di kamar mesin kapal.

Gambar I-27: Tangki bahan bakar

Pipa udara yang terpasang pada tangki bahan bakar memiliki tinggi 100 mm dari alas teratas tangki bahan bakar dan ujung dari pipa udara tersebut masih berada di dalam kamar mesin kapal. Pipa udara seharusnya terletak di deck dengan tinggi minimum 760 mm dengan diameter yang lebih besar dari diameter pipa pengisian bahan bakar. Berikut adalah gambar sisa tangki bahan bakar.

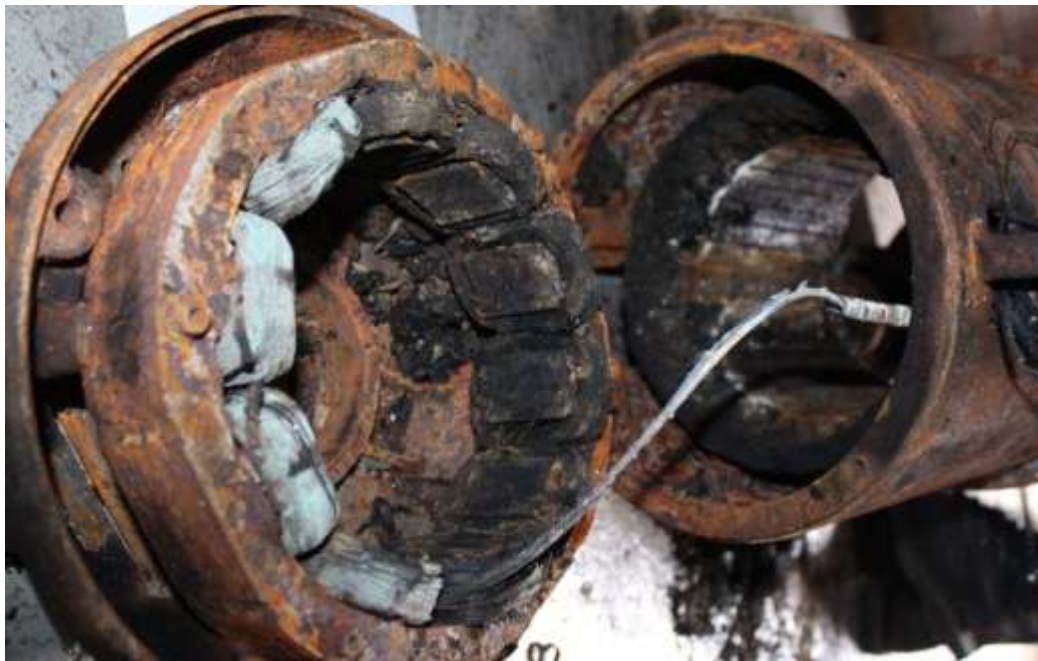
Dari hasil pemeriksaan generator di bengkel terlihat bekas-bekas kebakaran pada bagian bawah stator exciter. Terdapat perbedaan warna pada komponen kumparan exciter yaitu bagian bawah berwarna hitam sedangkan bagian atas terlihat lebih cerah. Hal ini menunjukkan terdapat kemungkinan bahwa bagian bawah generator mengalami pemanasan yang berlebihan.

Gambar I-34: Stator exciter KM. Zahro Express

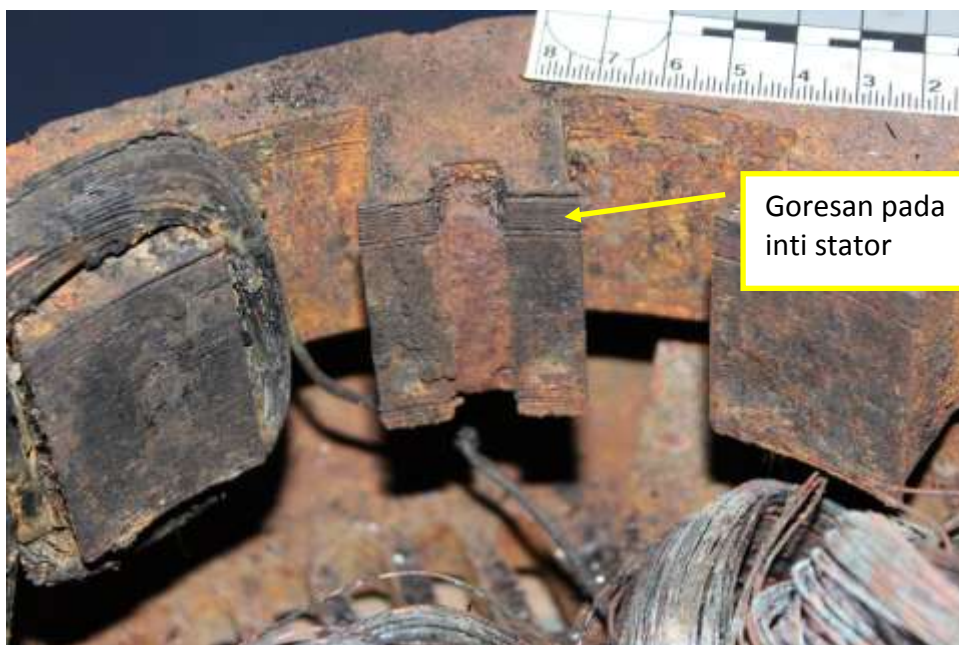
Pada area stator, ditemukan adanya bekas goresan pada inti stator yang besar kemungkinan telah terjadi kontak antara stator dan rotor exciter. Kontak antara stator dan rotor diakibatkan adanya kerusakan bearing (bantalan) penopang rotor sehingga titik putar poros jadi bergeser.

Gambar I-36: Goresan pada stator exciter

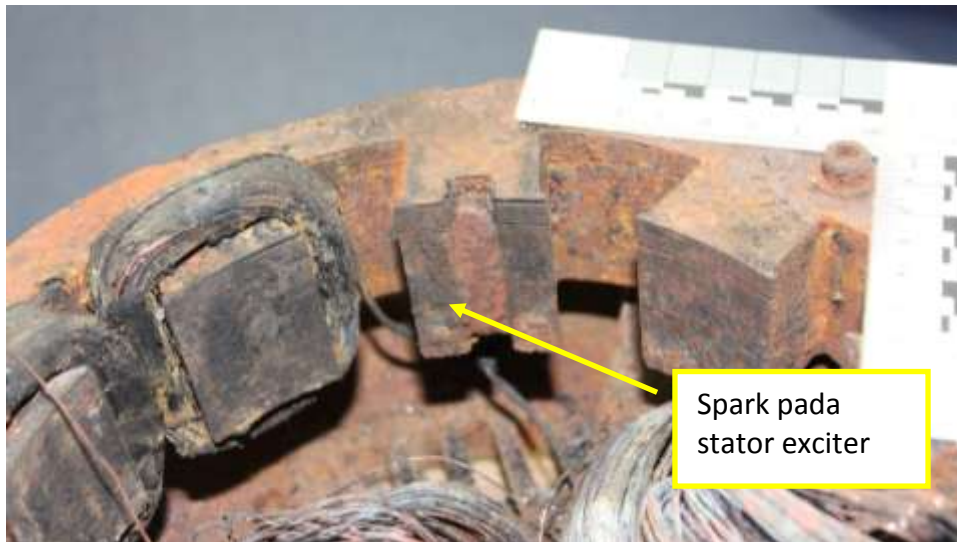
Pada stator exciter juga ditemukan adanya bekas-bekas terjadinya loncatan bunga api (*electric sparks*) seperti yang terlihat pada gambar di bawah ini.

Electric spark terjadi apabila terdapat loncatan bunga api diantara dua elektroda. Temperatur *electric sparks* dapat mencapai ribuan derajat celsius, sehingga apabila terkena permukaan logam akan meninggalkan dampak berupa bercak atau titik-titik akibat proses tersebut.

Gambar I-37: Electric sparks pada stator exciter
