**FINAL**  
**KNKT.17.02.02.03**

**Laporan Investigasi Kecelakaan Pelayaran**

**Kebakaran di *KMP. Caitlyn***

**21 Februari 2017**

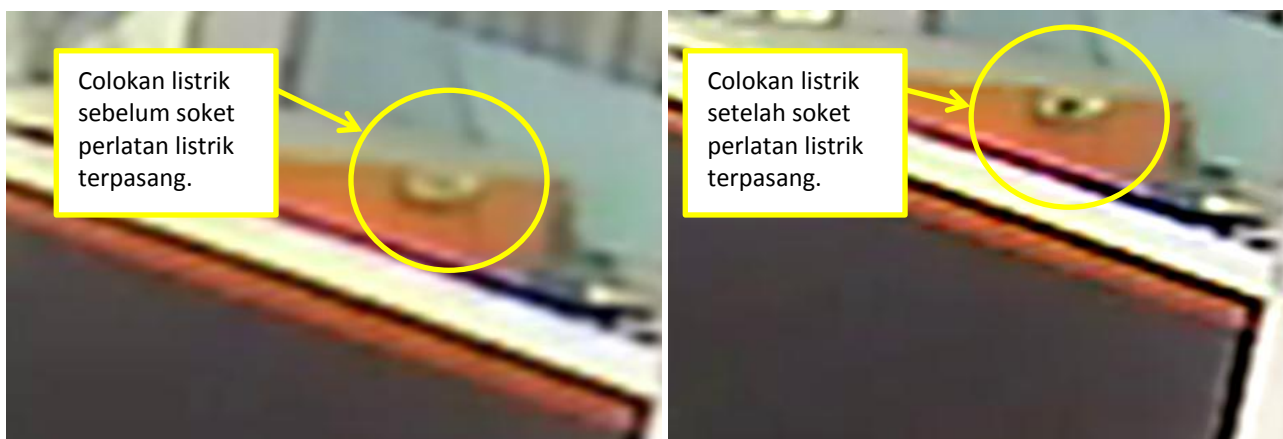
**Gambar 1: hasil rekaman CCTV antara sebelum terpasang colokan listrik (kiri) dengan sesudah (kanan)**

Pukul 21.59 WIB, setelah beras dicuci dan pancinya dilap, Personil tersebut memasukkan panci ke dalam *rice cooker*. Selanjutnya, yang bersangkutan memasang colokan listrik ke sambungan yang ada di dekatnya dan kemudian meninggalkan kantin.

Pengamatan terhadap rekaman CCTV menunjukkan bahwa soket listrik yang terpasang pada meja di area kantin geladak 4 berwarna hitam. Sesuai dengan penelitian yang dilakukan KNKT, soket listrik yang berwarna hitam dapat diidentifikasi sebagai soket wajan listrik (bukan listrik soket rice cooker). Dengan tidak adanya identitas soket listrik memungkinkan timbulnya kekurangwaspadaan terhadap peralatan listrik yang akan digunakan.

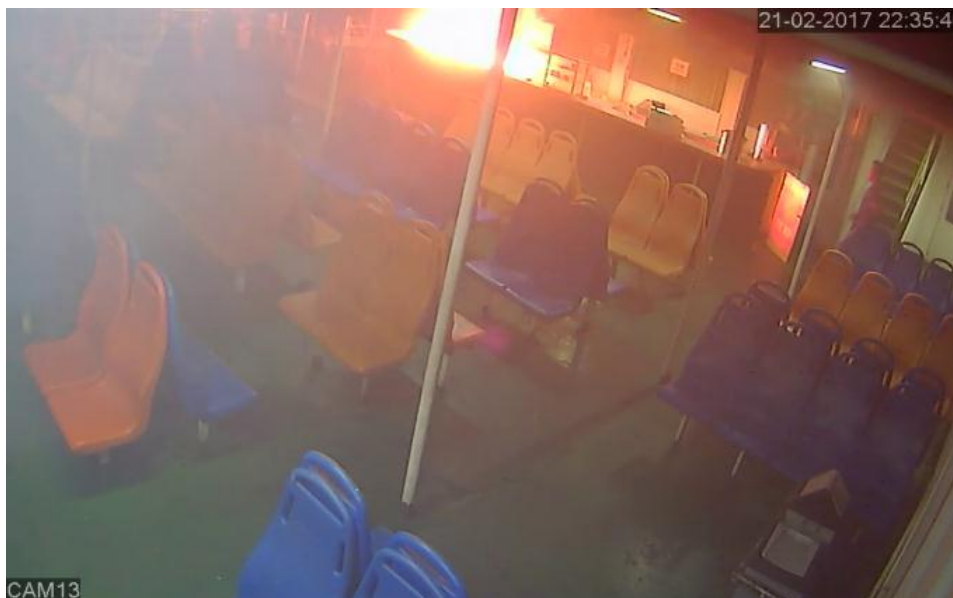
Sekitar pukul 22.27 WIB, api mulai muncul. Lidah api semakin membesar dan mulai merambat ke bagian lain di sekitar tempat memasak kantin ekonomi. Api juga mulai merambat ke dinding pembatas ke ruang VIP dan sisi atap ruang ekonomi geladak 3. Begitu menyambar atap ruang ekonomi geladak 3, laju rambatan api semakin cepat ke bagian atap lainnya. Kebakaran di bagian atap menjatuhkan api-api kecil ke bagian kursi-kursi penumpang dan membakar tempat duduk ruang ekonomi. Api juga menyebar ke area belakang ruang ekonomi geladak 3 dan mulai memasuki ruang VVIP.

Gambar 2: Kondisi kebakaran pada saat diketahui awak kapal pertama kali

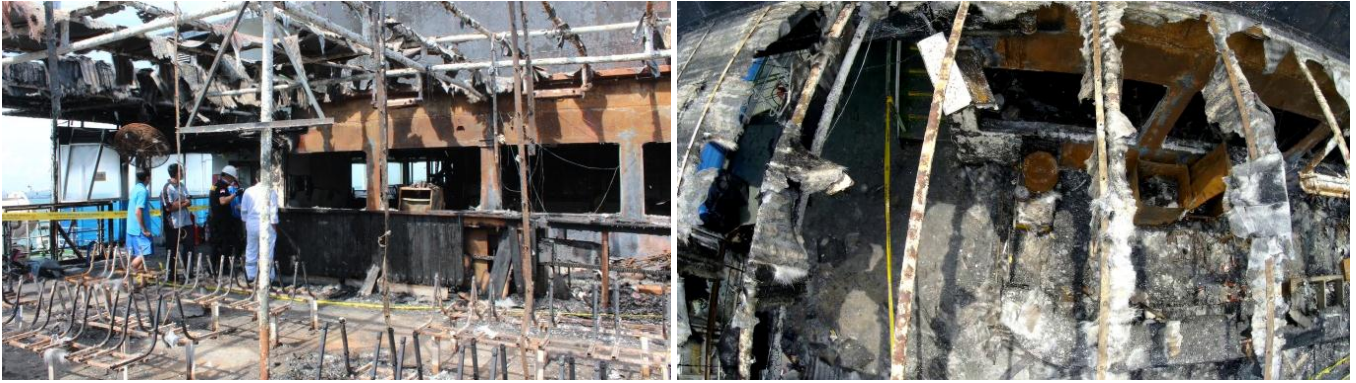
Kebakaran merusak ruang ekonomi geladak 3 pada bagian atap dan kursi tempat duduk. Ruang VVIP juga mengalami rusak berat akibat rambatan api yang menjalar melalui kerangka kayu dan juga tirai kelambu. Namun demikian kebakaran tidak sampai merusak kendali kapal dan permesinannya.

**Gambar 3: Profil kerusakan geladak penumpang**

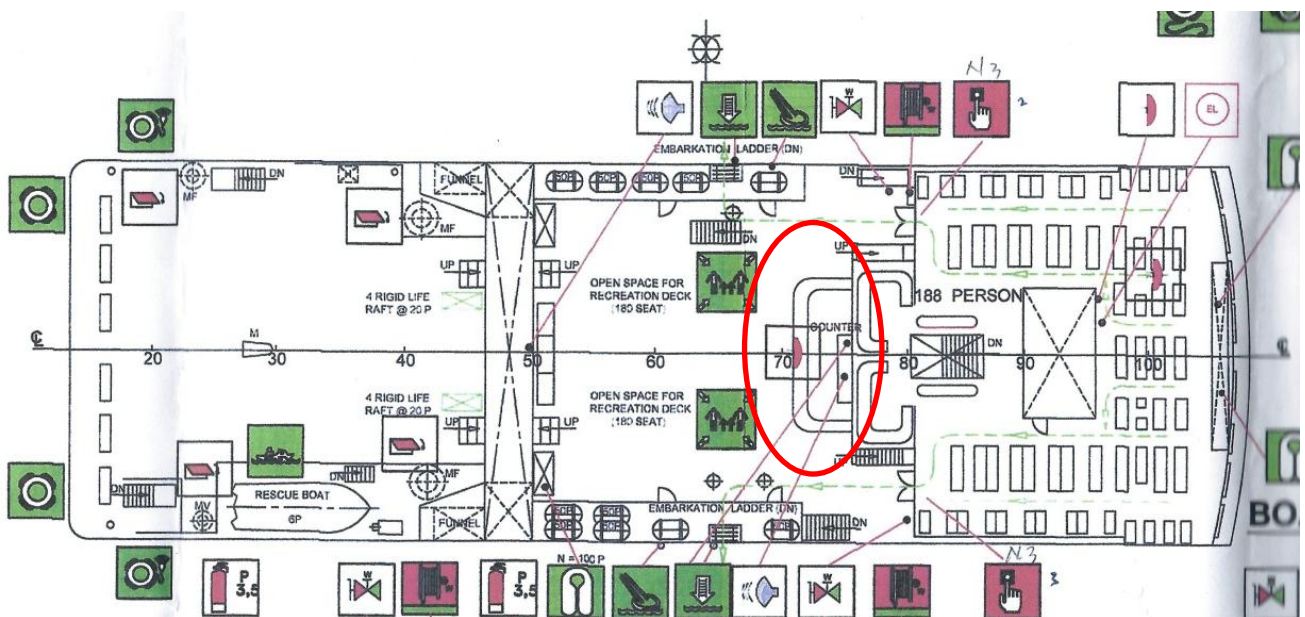
Gambar 5: Layout geladak 3 berikut peralatan keselamatan yang ada di atasnya. Lingkaran merah merupakan area kantin tempat jualan dan memasak untuk penjualan makanan ke penumpang

Terkait dengan perlindungan potensi kebakaran, diagram di atas menunjukkan rencana kebakaran (*fire plan*) yang ada di geladak 3. Terdapat beberapa titik hidran dan alat pemadam api ringan (APAR) pada geladak 3 tetapi tidak terpasang alat pendeteksi asap dan atau penemu kebakaran.

Ruang kantin geladak 3 tidak dilengkapi dengan alat pendeteksi panas dan asap. Hal ini kurang sesuai dengan kondisi dimana ruangan tersebut terdapat peralatan yang dapat berpotensi menimbulkan panas atau kebakaran. Dengan tidak tersedianya pendeteksi panas dan asap, maka setiap potensi kebakaran akan sulit diketahui atau dideteksi oleh awak kapal.

- Meningkatkan kemampuan awak kapal dalam penanganan kebakaran di atas kapal.
- Mensyaratkan awak kantin untuk mengikuti pelatihan dasar keselamatan untuk dapat membantu awak kapal dalam upaya penanganan kondisi darurat
- Melarang penggunaan peralatan yang menggunakan listrik dengan tanpa sistem pengaman pengendali arus listrik (tancap nyala) di atas kapal.
- Melakukan identifikasi ulang terhadap potensi resiko kebakaran dan menempatkan peralatan penemu dan pendeteksi kebakaran secara tepat

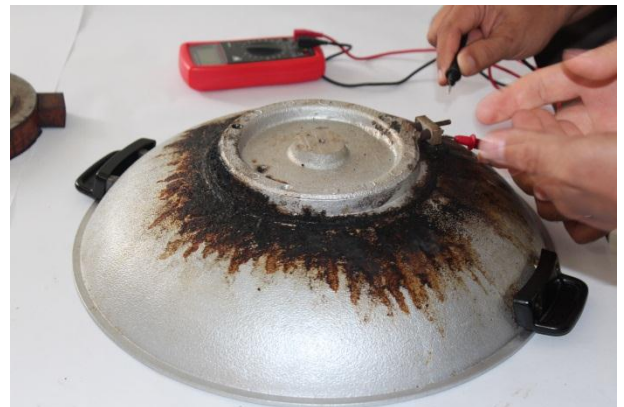
KNKT mendapatkan wajan listrik yang sama dengan yang digunakan di kantin KMP. Caitlyn. Wajan listrik tersebut terbuat dari aluminum sedangkan pada elemen pemanas yang terhubung dengan listrik terbuat dari metal (tidak diketahui jenisnya). Titik leleh material aluminum diperkirakan pada suhu  $600^{\circ}\text{C}$  sedangkan titik leleh area pada elemen pemanas diperkirakan lebih dari material aluminum.

Gambar 6: Wajan listrik yang digunakan di atas kapal

Pemeriksaan terhadap kondisi wajan listrik yang terbakar menunjukkan tidak ada lagi sisa wajan yang terbuat dari aluminium tersebut. Investigasi lapangan hanya menemukan wajan listrik yang dalam bentuk lelehan kecuali pada bagian pelindung elemen pemanas. Hal ini menunjukkan bahwa pada saat di wajan listrik mulai muncul nyala api, pemanasan elemen listriknya masih terus menyala dan secara simultan menyebabkan suhu di dalam wajan mencapai lebih dari titik leleh aluminium sekitar 600 derajat celcius.

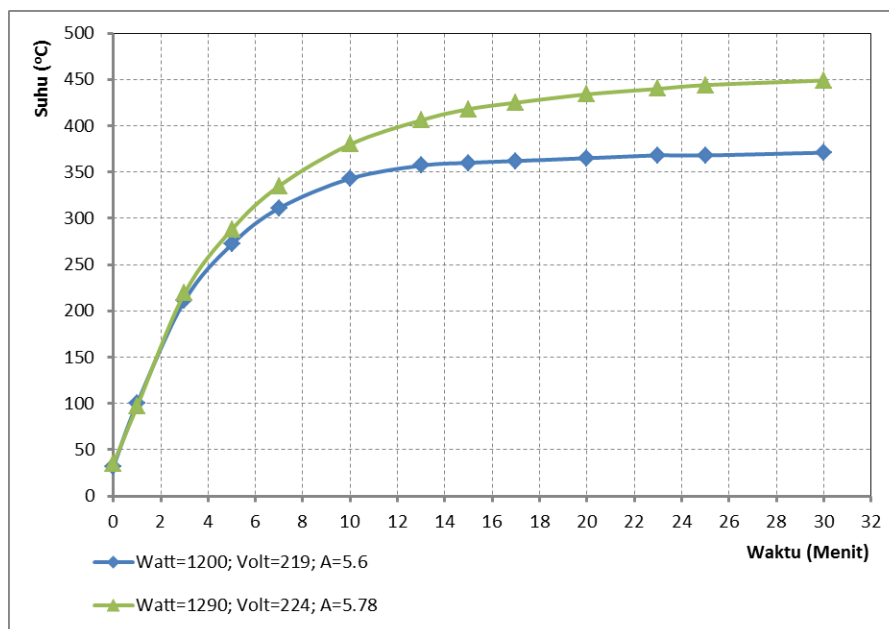
Sensor panas dipasang pada beberapa titik seperti halnya permukaan bawah dan tepi wajan. Dalam simulasi voltase listrik ditentukan dalam beberapa nilai. Pada 6 menit pertama kenaikan suhu wajan mencapai kisaran  $250 - 300$  derajat celcius.

Hasil pengujian menunjukkan bahwa terjadi kenaikan laju peningkatan suhu secara cepat pada menit-menit awal. Kenaikan suhu di wajan terus terjadi sampai dengan dihentikannya arus listrik. Dalam penelitian, tidak didapatkan adanya alat pengaman yang memutuskan aliran listrik apabila temperatur semakin meningkat.

Gambar 7: Profil kenaikan temperatur peralatan wajan listrik pada 2 kondisi voltase berdasarkan hasil simulasi

Dalam penelitian, minyak goreng akan mencapai titik asap (*smoking point*) pada suhu kira-kira 200 °C dalam waktu lima detik pertama seperti yang terlihat pada grafik di atas. Secara teknis, titik nyala (*self-ignition*) minyak goreng kira-kira 400 °C. Dengan demikian, apabila suhu di dalam wajan listrik dibiarkan untuk naik, maka pada suhu sekitar 400 °C, minyak goreng yang ada di dalam wajan listrik akan menimbulkan api.

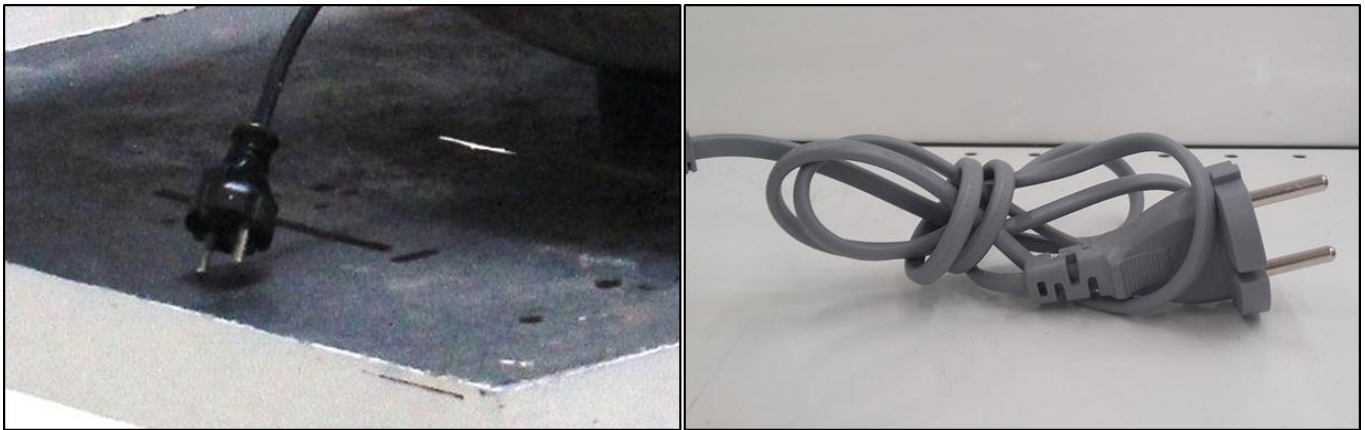
KNKT melakukan identifikasi terhadap soket listrik pada rice cooker dan wajan listrik. Terdapat perbedaan fisik dan warna pada kedua soket tersebut. Soket listrik pada wajan listrik berwarna hitam sedangkan soket listrik rice cooker berwarna abu-abu. Berikut adalah gambar kedua soket tersebut.

**Gambar 8: Soket listrik yang digunakan pada wajan listrik (Kiri) dan soket listrik penanak nasi (kanan)**
