**KOMITE NASIONAL KESELAMATAN TRANSPORTASI
REPUBLIK INDONESIA**

FINAL
KNKT.17.03.04.03

**Laporan Investigasi Kecelakaan Pelayaran
Kebakaran di *KM. CANTIKA LESTARI 77*
(GT 963 No.2012/KKb)**

**Di Sekitar Perairan Galangan Kapal PT. Samudera Puranabile
Abadi, Bitung – Sulawesi Utara
Republik Indonesia
14 Maret 2017**

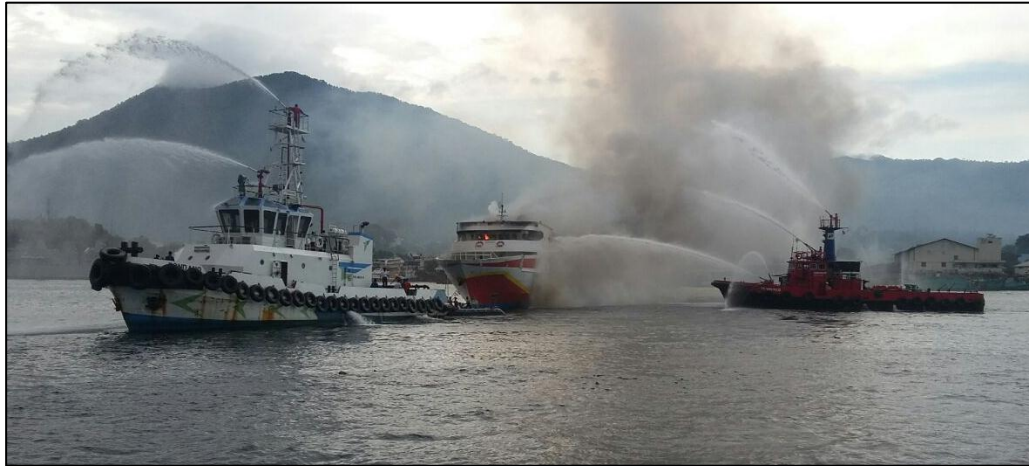
Gambar I-1: Kondisi kapal saat terjadi kebakaran.

Akibat kecelakaan kebakaran yang dialami *KM. Cantika Lestari 77* mengakibatkan kerusakan parah hangus terbakar pada geladak utama, geladak 2 dan 3 ruang akomodasi penumpang dan awak kapal, dapur dan cafeteria serta ruang anjungan dan peralatan navigasi.

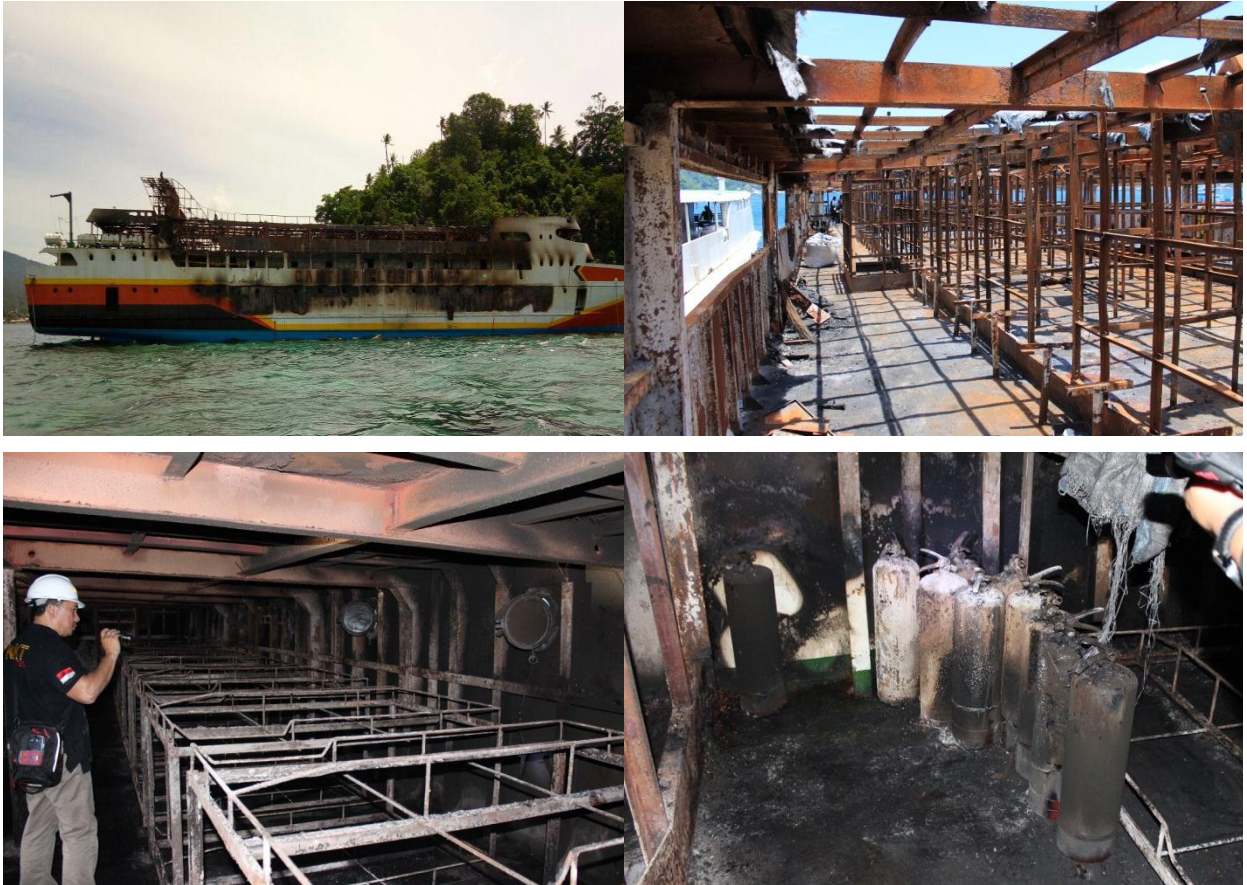
Gambar I-3: Kondisi kapal setelah terbakar

Tidak ada korban jiwa dalam kejadian kebakaran, namun akibat kecelakaan kebakaran yang dialami *KM. Cantika Lestari 77* mengakibatkan kerusakan parah hangus terbakar pada geladak utama, geladak 2 dan geladak 3 ruang akomodasi penumpang dan awak kapal, dapur dan kafeteria serta ruang anjungan dan peralatan navigasi.

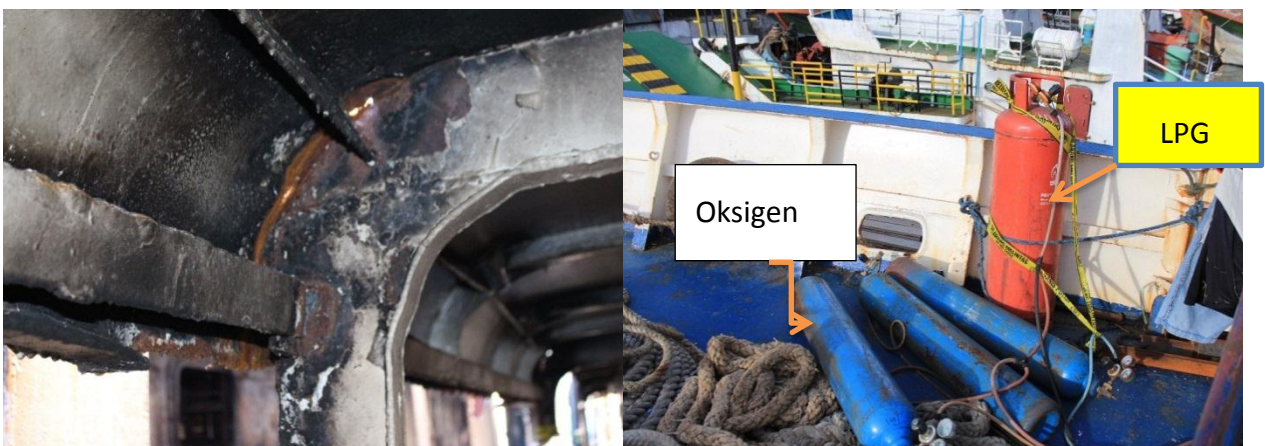
Gambar I-4: Area pekerjaan Panas KM. Geovani

Kebakaran disebabkan dari percikan api (*spark*) saat proses pemotongan pelat perpanjangan geladak 2 sisi kiri yang telah keropos di KM. Geovani yang menggunakan alat pemotong gas kombinasi Oksigen dan LPG yang dilakukan oleh 2 (dua) orang pekerja harian. Percihan api (*Spark*) tersebut masuk melalui tingkap sisi (*side scuttle*) dalam keadaan terbuka, yang terdapat pada sisi lambung

kapal antara gading-gading nomor 62-63 sebelah kanan dan mengenai tumpukan matras di atas tempat tidur yang berada di galadak utama sebelah kanan.

Berdasarkan fakta-fakta di lapangan, didapatkan penyebab terjadinya timbulnya kebakaran pada *KM. Cantika Lestari 77*, berasal dari percikan api (*Spark*) pada proses pemotongan pelat perpanjangan geladak 2 sisi kiri yang telah keropos pada *KM. Geovani*. Proses pemotongan pelat tersebut menggunakan alat pemotong gas dengan menggunakan kombinasi gas oksigen dan LPG yang dilakukan oleh 2 (dua) orang pekerja harian. Percikan api (*Spark*) tersebut masuk melalui tingkap sisi (*side scuttle*) yang terbuka pada sisi kanan lambung kapal antara gading-gading nomor 62-63 dan mengenai tumpukan matras yang terbuat dari karet busa yang dibungkus dengan kain plastik yang mudah terbakar di atas tempat tidur yang berada di ruang akomodasi geladak utama sebelah kanan.

1. Jika melakukan pekerjaan panas di area galangan kapal, terlebih dahulu mengajukan izin kerja panas (*hot work permit*) yang disahkan dan ditanda tangani oleh orang pihak berwenang (*authority person*) galangan kapal.
2. Mengikuti prosedur kerja panas yang berlaku pada galangan kapal sebelum mulai melakukan dan selama pekerjaan panas berlangsung.

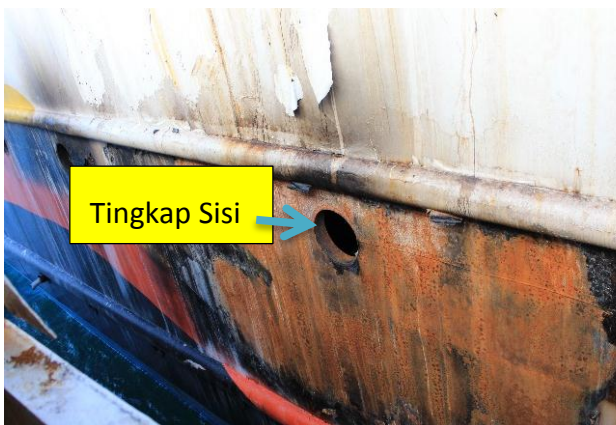
Gambar I-5 : Tingkap Sisi (Side Scuttle)

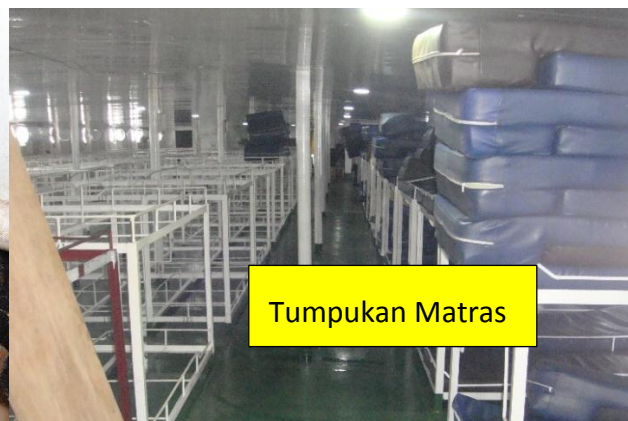
Tumpukan Matras

ABK yang bertugas di dapur melihat ada api ditumpukan kasur (matras) yang terbuat dari busa karet yang dibungkus kain plastik yang mudah terbakar di atas tempat tidur segera mengambil alat pemadam kebakaran ringan (APAR) yang terdapat di ruang dapur dan berusaha memadamkan api tersebut. Api telah membesar dan asap yang tebal menyebabkan ABK tidak berhasil memadamkan api dengan menggunakan APAR tersebut.

Gambar I-6: tumpukan matras tempat tidur yang berada di galadak utama (Sebelum terjadi kebakaran)
