**FINAL**  
**KNKT.17.04.08.03**

**Laporan Investigasi Kecelakaan Pelayaran**

**Kebakaran Truk Boks di geladak kendaraan**

**kapal *Mutiara Persada III***

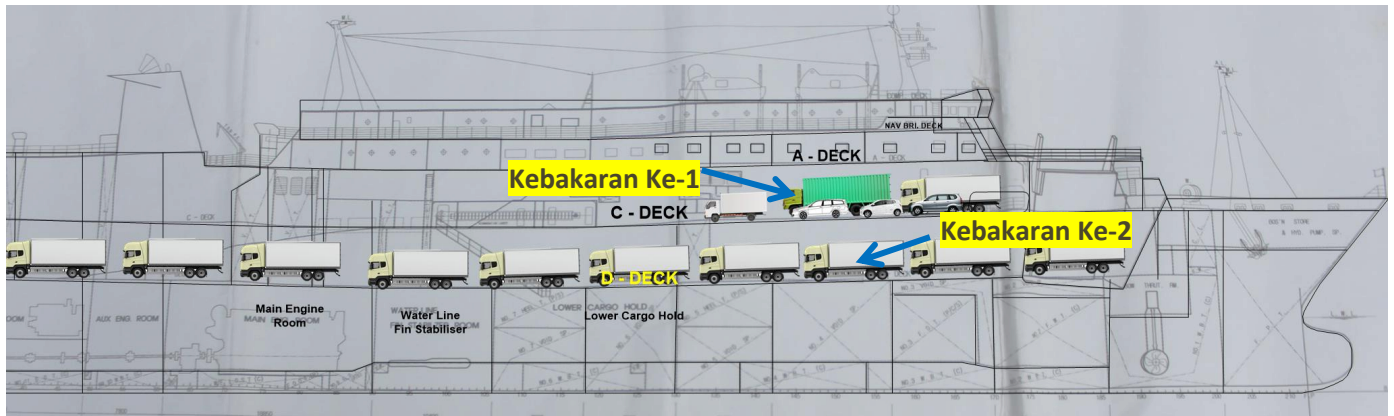
**Gambar 1: Penempatan kendaraan di Geladak C dan Geladak D**

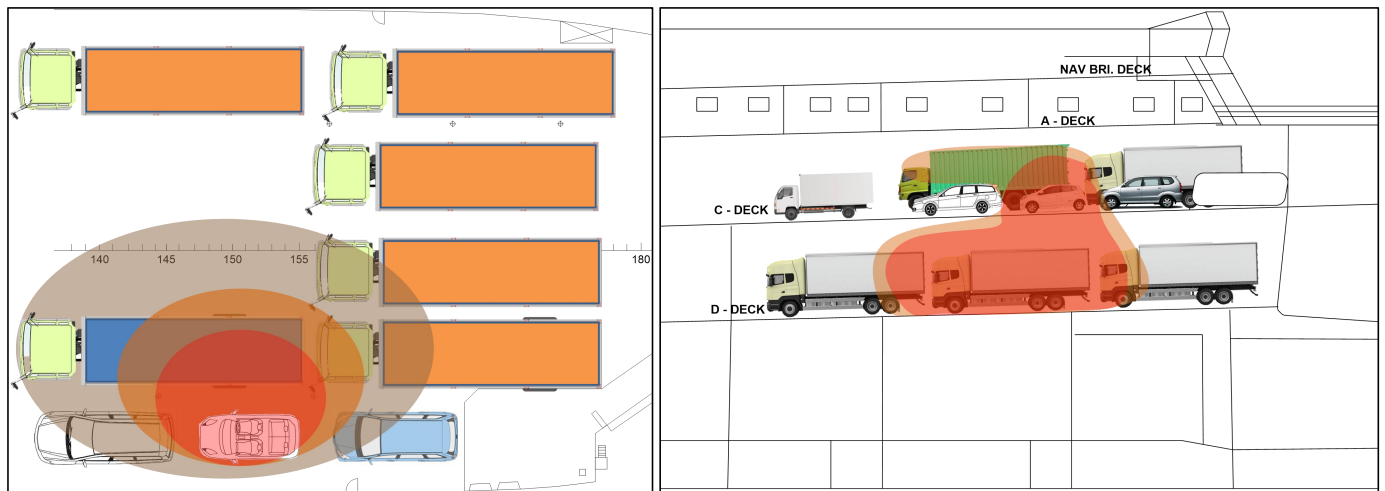
Akibat kebakaran, kapal mengalami kerusakan sedang pada konstruksi geladak C dan kerusakan sistem kelistrikan di sekitar lokasi kebakaran. Pelat geladak pada gading 144-160 di area sekitar tengah kapal mengalami lendutan selebar kurang lebih 40 m<sup>2</sup> namun demikian struktur balok geladak utama dan balok geladak tidak terpengaruh akibat kebakaran. Jaringan listrik dan lampu penerangan di sekitar lokasi awal kebakaran juga mengalami kerusakan. Selain itu panas yang timbul akibat kebakaran menyebabkan beberapa muatan truk di sekitar lokasi awal kejadian meleleh dan rusak. Kebakaran yang terjadi juga dapat tertahan sampai di sebagian kecil *Geladak D*, sehingga kamar mesin tidak mengalami kerusakan. Secara teknis kapal masih dapat dikendalikan dan dapat bergerak dengan mesin sendiri.

Gambar 2: sketsa kisaran area yang terdampak akibat kebakaran. Kiri: luasan area terdampak kebakaran di Geladak C.

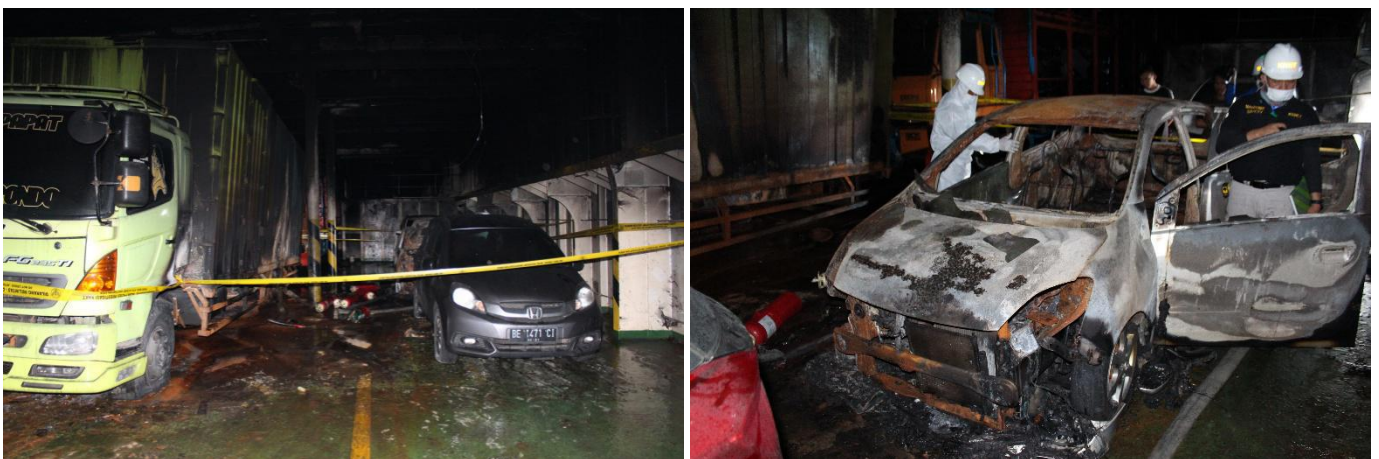
**Gambar 3: Kondisi kebakaran di Geladak C**

Berdasarkan keterangan dari awak kapal yang tergabung dalam tim pemadam pertama, api dipastikan muncul dari kendaraan yang berada di Geladak C. Hal ini juga dikonfirmasi oleh penumpang yang melihat kepulan asap muncul dari lubang peranginan di ruang akomodasi dari Geladak C ke Geladak A. Namun demikian terdapat dua kendaraan

yang tepat berada di titik awal kebakaran yaitu kendaraan kecil merek *Toyota Agya* dan truk besar merek Hino (Truk Boks). Tidak ada awak kapal yang dapat memastikan dari mana awal api berasal. Untuk itu dilakukan penelitian lebih rinci terhadap masing-masing kondisi kendaraan pasca kebakaran.

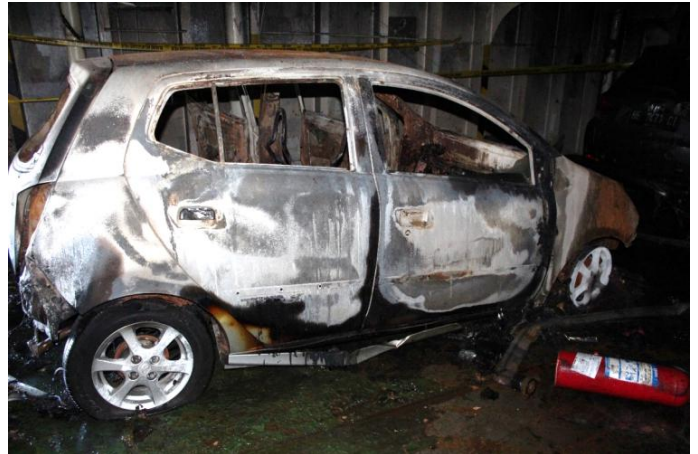
Mobil terbakar habis dan kondisinya dapat dilihat pada Gambar 4. Di dalam mobil terdapat tas berisi laptop yang diletakkan di atas jok depan kiri. Berdasarkan keterangan dari pemilik, laptop dalam kondisi mati. Kondisi mobil dalam keadaan prima dan selalu dilakukan perawatan rutin. Selain itu, mobil dalam keadaan standar dan tidak terdapat modifikasi pada aspek kelistrikan. Hasil pemeriksaan terhadap lantai geladak di bawah mobil, menunjukkan cat lantai yang masih utuh.

Pasca kejadian tidak terdapat sisa bahan bakar dalam tangki bahan bakar. Terdapat gumpalan lelehan logam pada lubang kuras tangki bahan bakar. Ban kanan depan terbakar habis serta velg mengalami kerusakan parah. Ban kanan belakang juga terbakar namun masih ada karet yang tidak rusak. Ban di sisi kiri ada yang masih utuh. Permukaan pelat bodi mobil masih utuh tanpa terdeformasi walaupun cat bodi terbakar habis. Penelusuran serpihan-serpihan dari bagian interior kabin penumpang menunjukkan adanya sel baterai laptop yang masih utuh.

**Gambar 4: Kondisi Agya pasca kebakaran**

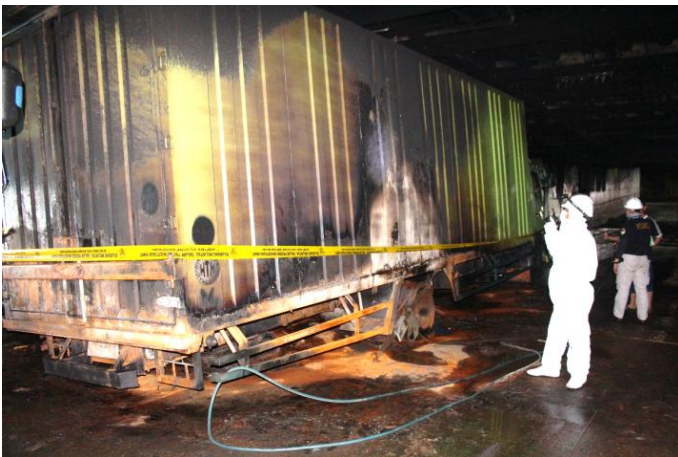
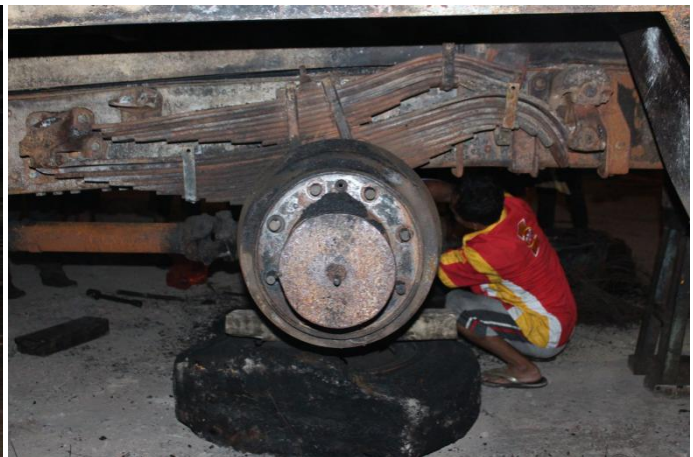
**Gambar 5: Kondisi kebakaran pada truk boks sisi kanan (kiri) dan Kondisi roda dan pegas daun kiri belakang truk boks (kanan)**

Hampir keseluruhan bagian belakang kendaraan terbakar namun bagian kabin pengemudi masih utuh. Bagian landasan (*chassis*) terbakar parah. Keseluruhan roda terbakar hingga roda cadangan. Ban roda yang terbakar meleleh hingga terlihat serat kawat penyusun ban tersebut.

Ban depan kanan dan kiri relatif utuh. Aki truk boks terbakar hingga terlihat lelehan pada dinding aki. Kabel-kabel yang berasal dari aki terbakar dan terdapat beberapa segmen kabel yang terlihat menempel ke rangka landasan kendaraan. Kabin pengemudi terbakar hanya pada bagian bawahnya. Bagian interior kabin pengemudi utuh dan tidak terbakar.

Terdapat jejak pola api pada dinding boks muatan truk di sisi kiri dan kanan belakang tepat berada di atas roda belakang. Isi bak muatan tidak seluruhnya hangus terbakar sedangkan tangki bahan bakar tidak terbakar;

Kondisi kelistrikan di dalam kabin mengalami sedikit perubahan dimana terdapat cabang kabel dari lampu atas menuju lampu aksesoris tambahan. Pegas daun sumbu belakang berubah bentuk hingga menjadi seperti huruf S.

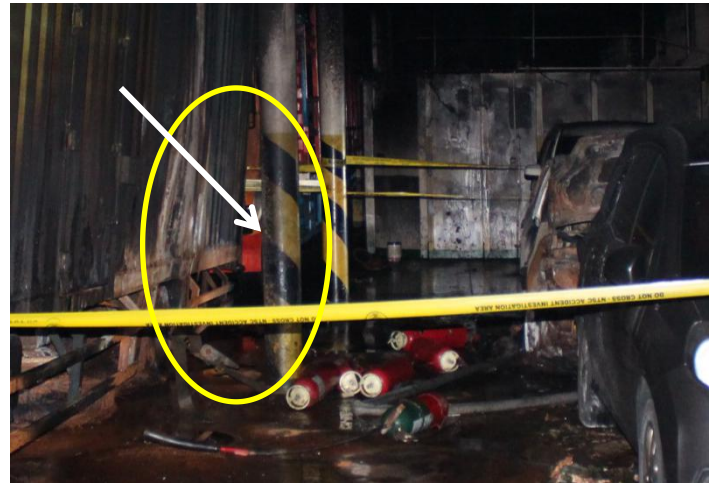
**Gambar 6: Marking kebakaran pada tiang/pilar yang terbakar pada sisi truk (panah putih)**

Pola penjalaran kebakaran ini juga ditunjukkan dengan adanya permukaan terbakar pada 2 pilar yang tampak terbakar pada sisi yang berdekatan dengan truk. Sedangkan pada sisi yang mengarah ke mobil *Agya* tidak mengalami kebakaran (Gambar 6).

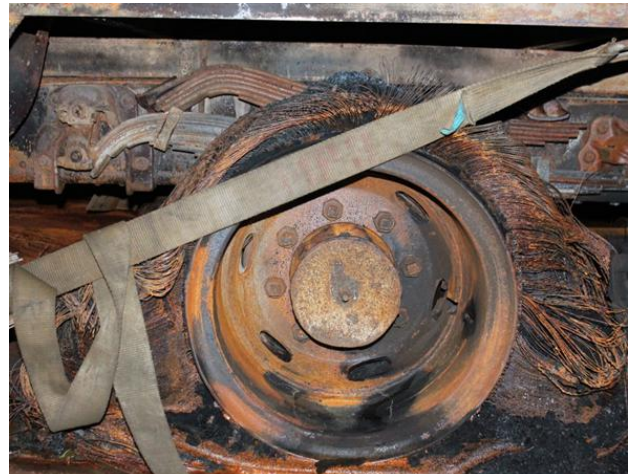
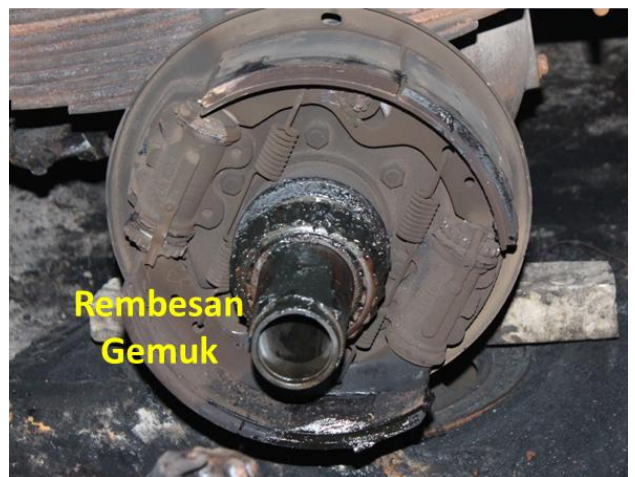
Ban yang mengalami *pyrolysis* dapat meletus dan terbakar. *Pyrolysis* pada ban dapat terjadi saat suhu ban mencapai suhu sekitar 250° C. Pasca pembongkaran tromol rem truk boks terungkap bahwa komponen sistem pengereman seperti kampas rem, silinder rem, sepatu rem, dsb berada dalam kondisi normal. Kampas rem yang terlihat tidak pecah-pecah dan bentuknya masih utuh mengindikasikan bahwa *overheat* pada komponen kampas tidak mengakibatkan kampas terbakar. Dengan kata lain, kampas rem tidak terbakar walaupun temperatur tromol sudah di atas batas aman (*overheat*). Hal ini sangat memungkinkan mengingat rata-rata temperatur *ignition* kampas rem mencapai sekitar 250° C. Bahkan ada beberapa merek kampas yang temperatur nyala-nya lebih tinggi mencapai kisaran 350° C.

Potensi kebakaran lainnya juga dapat berasal dari gemuk yang mengalami pemanasan sehingga menjadi uap gas. Ceceran/endapan gemuk yang kondisinya gosong dan ditemukan pada di sepatu rem. Gemuk ini muncul dari rusaknya sil bantalan (*seal bearing*) poros roda belakang. Panas yang timbul akibat seringnya pengereman menimbulkan suhu yang cukup tinggi sehingga gemuk meleleh dan menghasilkan uap yang lebih cenderung mudah terbakar. Dimungkinkan api telah muncul di dalam tromol sebelum peristiwa *pyrolysis* di ban terjadi. Dan

**Gambar 7: Kondisi ban belakang truk boks dan bagian dalam sistem pengereman yang terdapat rembesan gemuk (*grease*)**

berdasarkan literatur diketahui bahwa temperatur nyala gemuk adalah berada pada kisaran suhu 175° C<sup>3</sup>. Selanjutnya, lelehan gemuk tersebut keluar dari tutup bantalan ketika as roda dalam keadaan miring. Kemiringan as roda terjadi ketika ban telah meletus yang diakibatkan oleh peristiwa pyrolysis.
