**KOMITE NASIONAL KESELAMATAN TRANSPORTASI
REPUBLIK INDONESIA**

KNKT.17.04.08.03

Laporan Investigasi Kecelakaan Pelayaran

Ledakan Rimba Raya XXXI

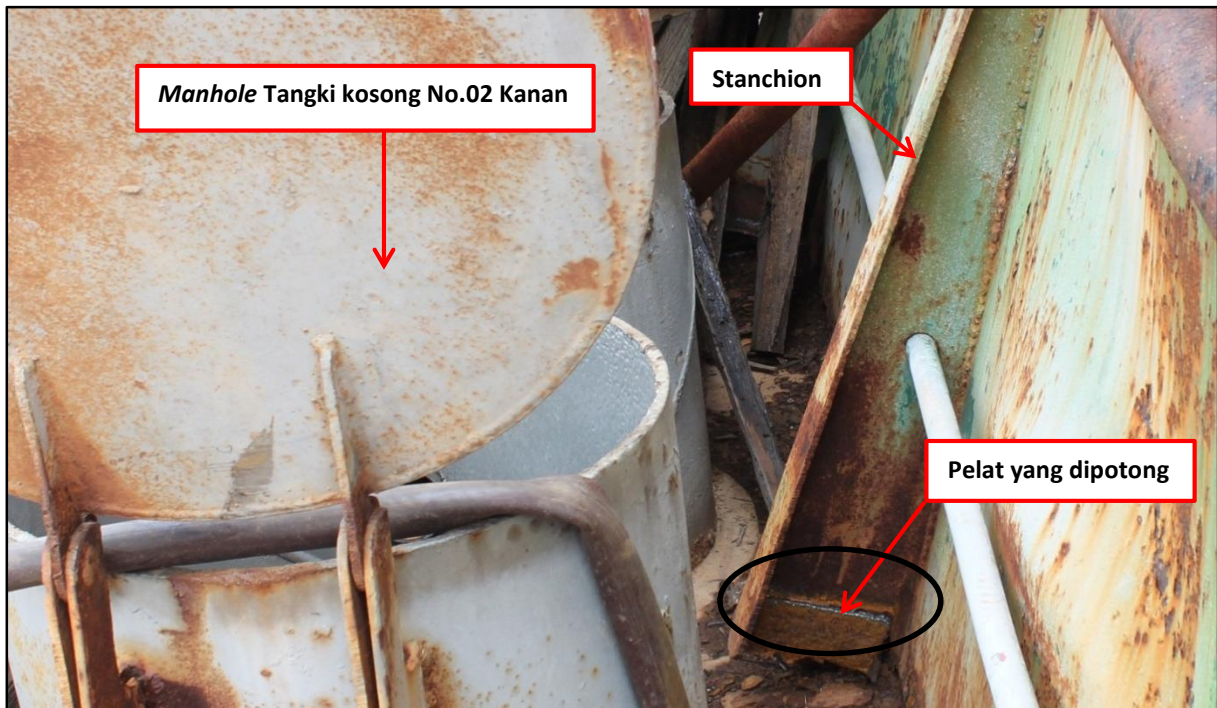
Pukul 09.00 WITA, Juru Las dan pembantunya memulai pekerjaan panas (*hot work*²) di geladak kapal. Juru las melakukan pekerjaan pengelasan pada *stanchion* di atas Tangki kosong No. 03 & 04 kanan kapal. Pembantu juru las melakukan pekerjaan pemotongan bagian bawah *stanchion* yang ada di antara *manhole* di atas Tangki kosong No. 01

& 02 kanan yang belum dibersihkan oleh awak kapal. Pada saat pembantu juru las sedang bekerja, tiba-tiba Tangki kosong No. 01 kanan meledak.

Gambar 1: Penumpu kubu-kubu (stanchion) yang dipotong oleh pembantu juru las

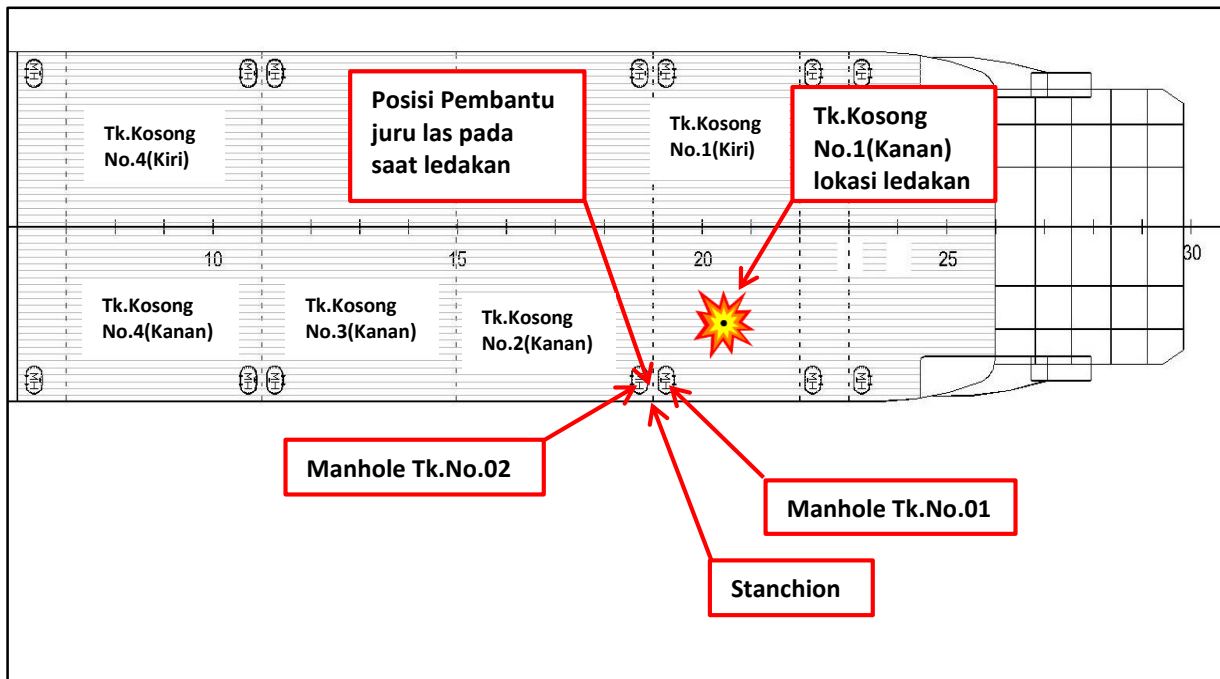
Gambar 2: Lokasi ledakan dan posisi

Akibat dari ledakan itu pembantu juru las terpelantak ke geladak kapal *Rimba Raya IX*. Tangki kosong No. 01 dari *Rimba Raya XXXI* mengalami kerusakan parah dengan kondisi pelat geladak di Tangki No.01 Kanan terbelah dan terbuka ke atas.

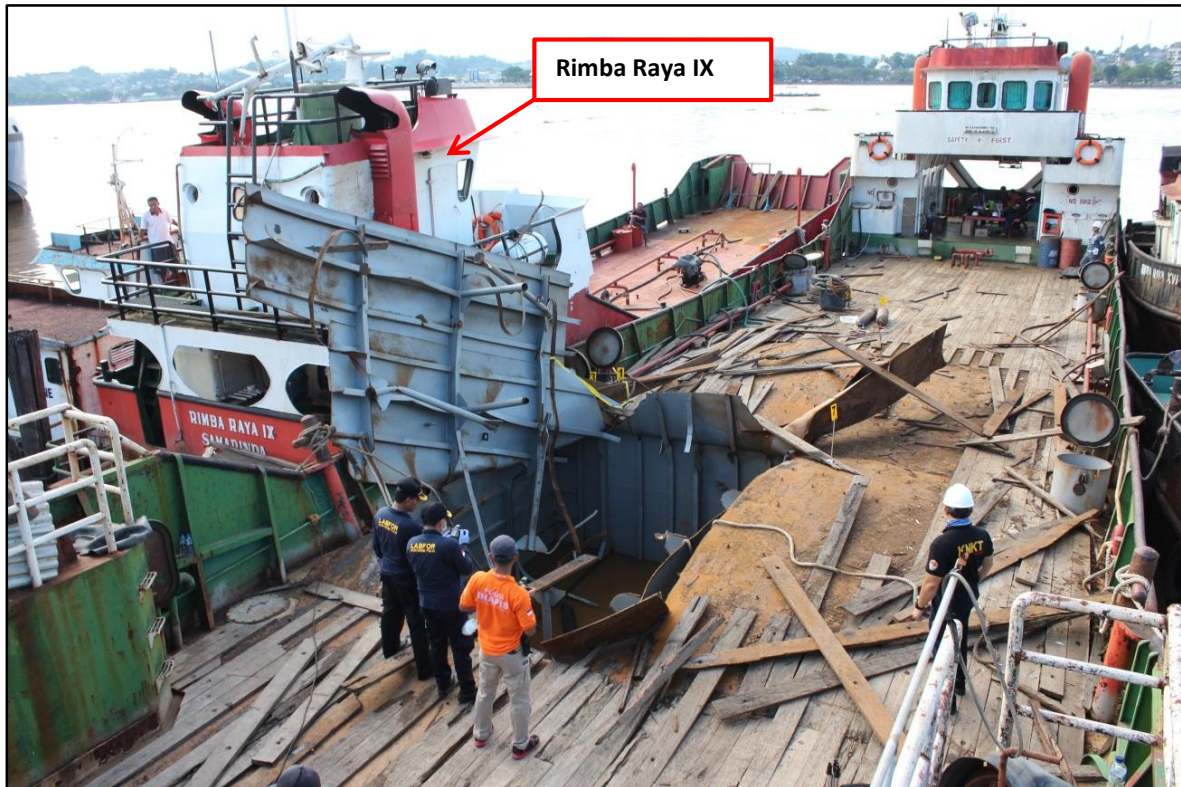
Rimba Raya XXXI mengalami rusak parah pada Tangki kosong No. 01 kiri dan kanan akibat ledakan. Ledakan diperkirakan terjadi pada Tangki kosong No. 01 kanan kapal. Pada saat kejadian *Rimba Raya XXXI* sedang berada di pangkalan PT. Rimba Raya Lestari di Samarinda.

Gambar 3: Kerusakan pada Rimba Raya XXXI

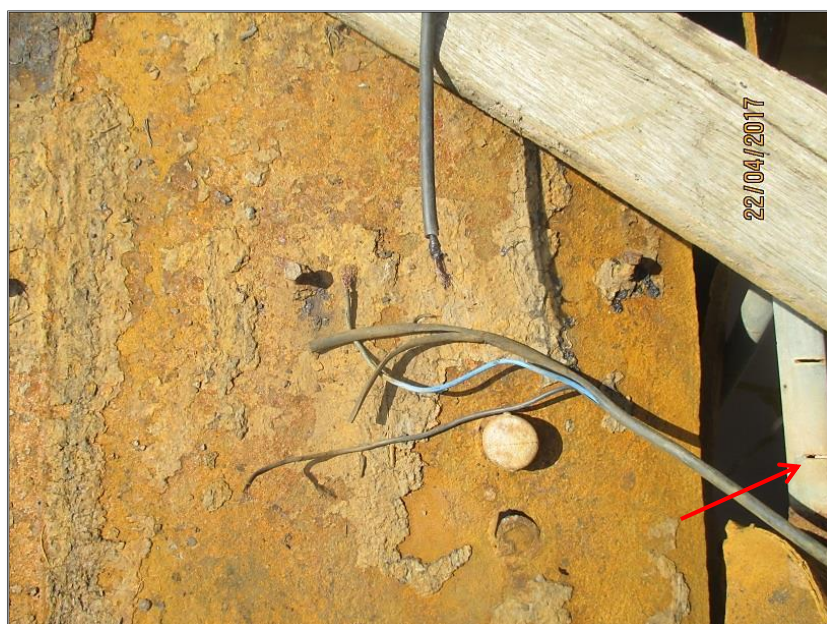
Selanjutnya KNKT meminta juru las untuk menempatkan peralatan las dan dibantu awak kapal sebagai asisten melakukan reka kegiatan. Dari pola penempatan peralatan las KNKT menemukan bahwa terdapat kabel listrik yang

putus tepat berada di sekitar lubang pipa duga. Pemeriksaan terhadap pipa duga menunjukkan adanya kebocoran gas melalui lubang yang terdapat di pipa duga.

Gambar 6: Sambungan kabel las yang tidak terbungkus dengan isolasi dan pipa duga

Selanjutnya, ledakan gas metanol dipicu oleh adanya percikan api (*spark*) akibat dari hubung singkat pada sambungan kabel listrik di permukaan tangki. Pada area tersebut komposisi antara oksigen dengan metanol berada dalam rentang ledakan (*explosive range*) sehingga cukup untuk menimbulkan ledakan.

Hasil investigasi KNKT menemukan bahwa kemungkinan besar (*most probable cause*) ledakan yang terjadi pada Tangki No.01 Kanan dipicu oleh percikan api (*spark*) dari hubungan singkat kabel las listrik dengan sisa gas metanol yang masih terdapat dalam tangki di bawah geladak utama.

- Kabel las listrik dalam kondisi yang kurang baik. Adanya luka pada kabel dan tidak ditutup atau dilindungi secara baik.
- Kurangnya kualitas las-las pada pipa duga menyebabkan percikan dari hubung singkat listrik kabel las memicu gas yang ada di tangki.

- Menyusun prosedur pekerjaan panas di atas kapal
- Tidak mengisi muatan berbahaya ke tangki kapal jenis pendarat (*Landing Craft Tank*)
