FINAL
KNKT.17.04.09.03

Laporan Investigasi Kecelakaan Pelayaran

**Ledakan dan Kebakaran di Kamar Mesin *LAYAR SAMUDERA*
(IMO 9182813)**

**Di Sekitar Perairan Hative Besar Teluk Ambon, Maluku
Republik Indonesia**

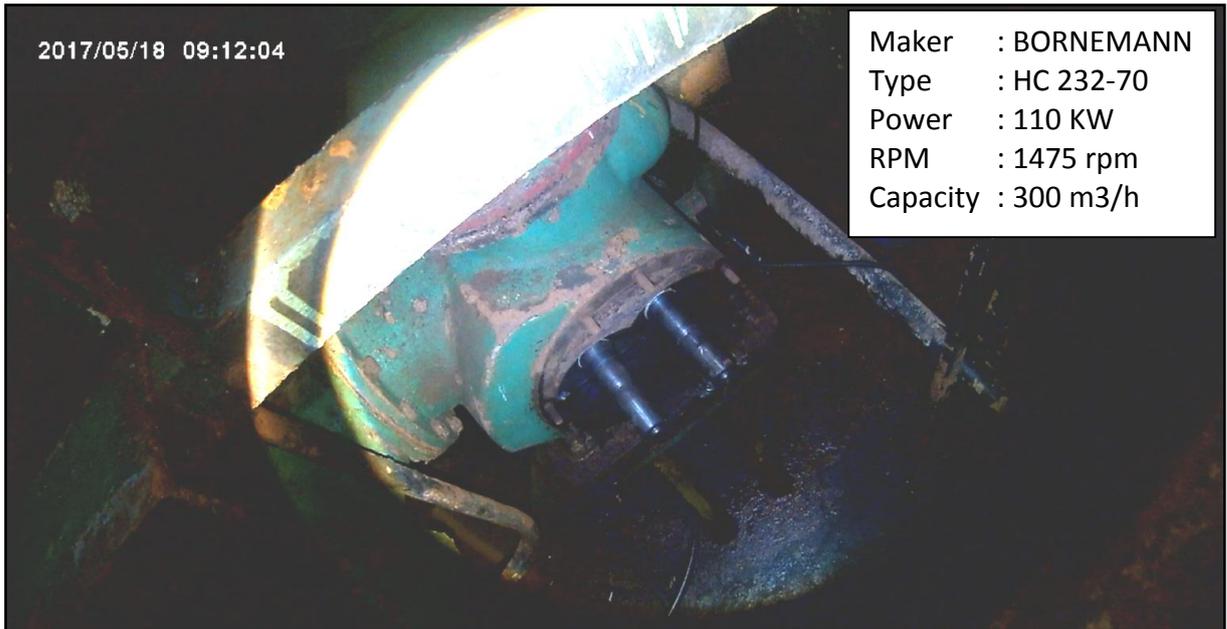
Gambar I-9: Pompa Muatan No. 1 sementara perbaikan

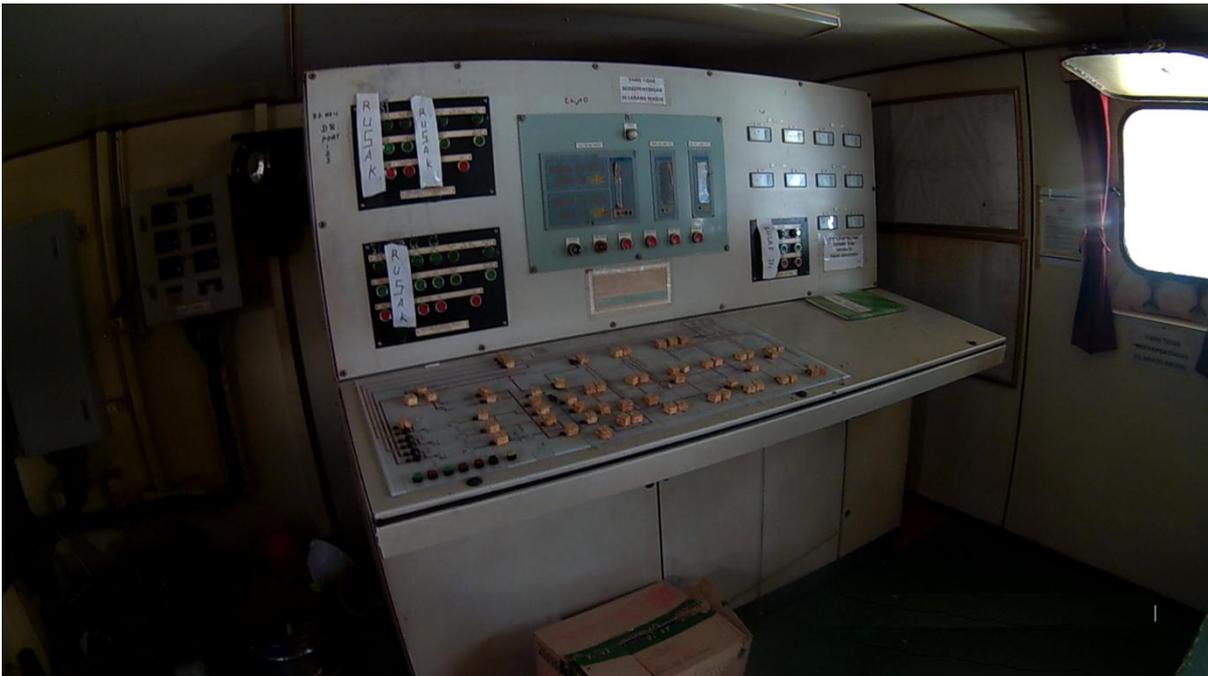
Gambar I-12: Warning pada panel kendali pemuatan

Pada panel (*console*) kendali pemuatan pengaturan membuka dan menutup katup (*Valve*) muatan telah terdapat peringatan bahwa berapa peralatan mengalami kerusakan.

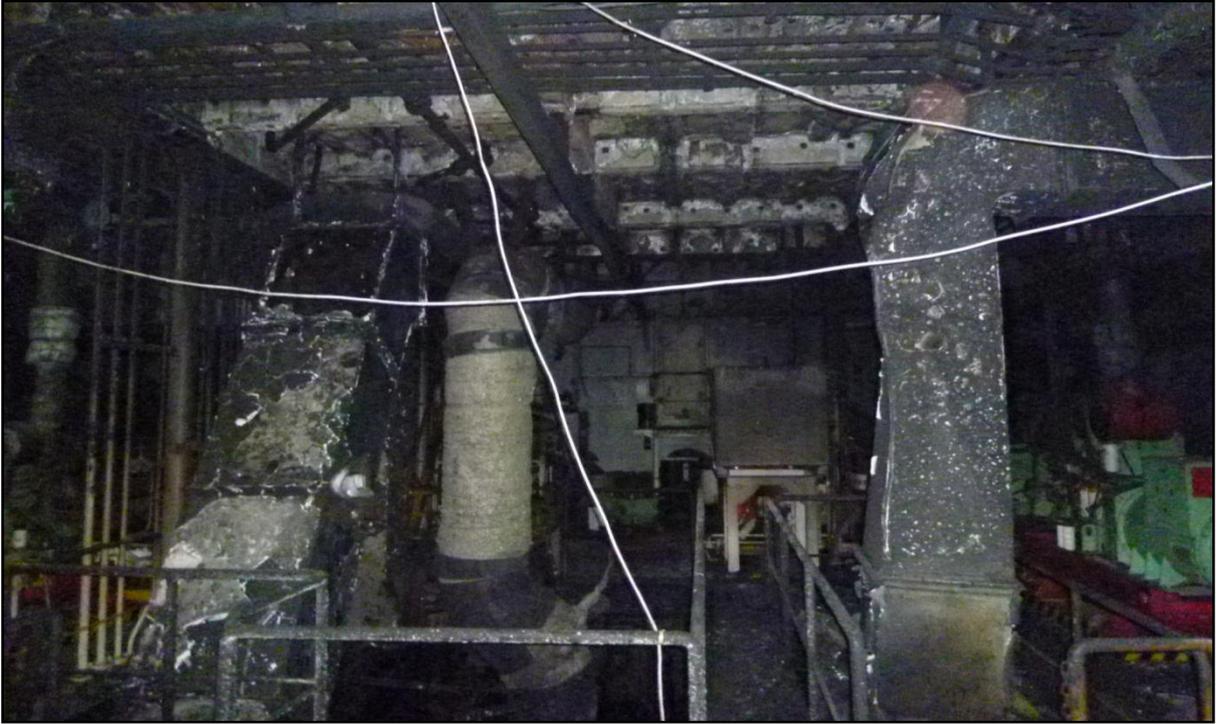
Ledakan dan kebakaran yang terjadi pada *Layar Samudera* telah merusak konstruksi dan permesinan yang ada di dalam kamar mesin. Seluruh instalasi mesin mulai dari lantai kamar mesin hingga galadak antara (*tween deck*) di kamar mesin yang dekat dengan sumber ledakan mengalami kerusakan parah akibat kebakaran.

Gambar I-15: Kondisi kamar mesin setelah ledakan

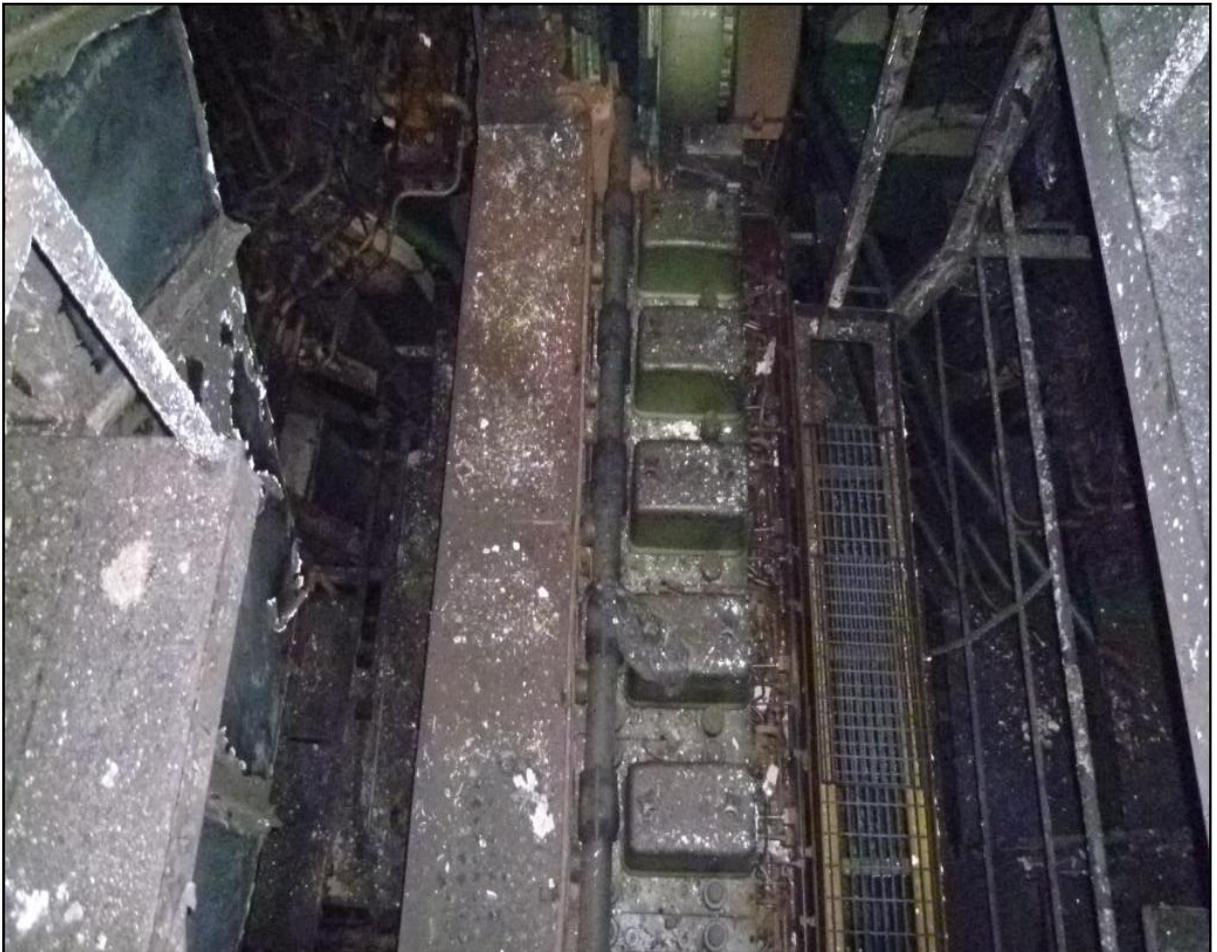
Gambar I-16: Kondisi mesin induk setelah ledakan di kamar mesin

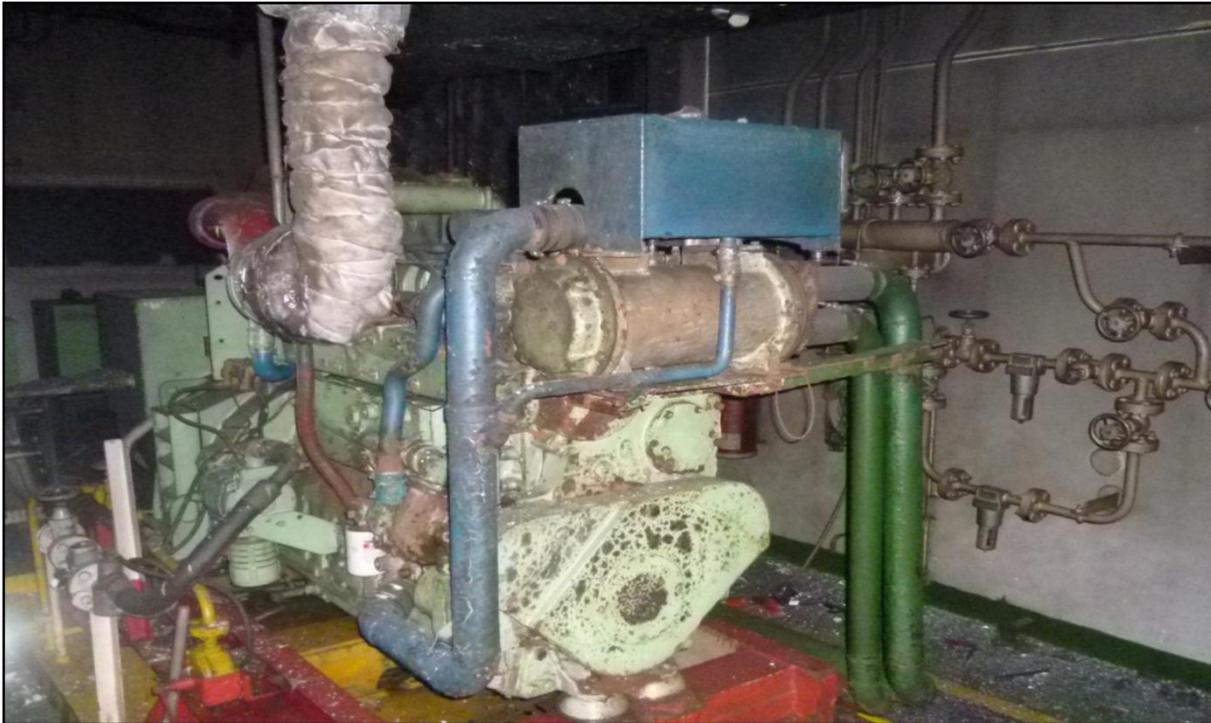
Gambar I-17: Kondisi Mesin Bantu Nomor 3

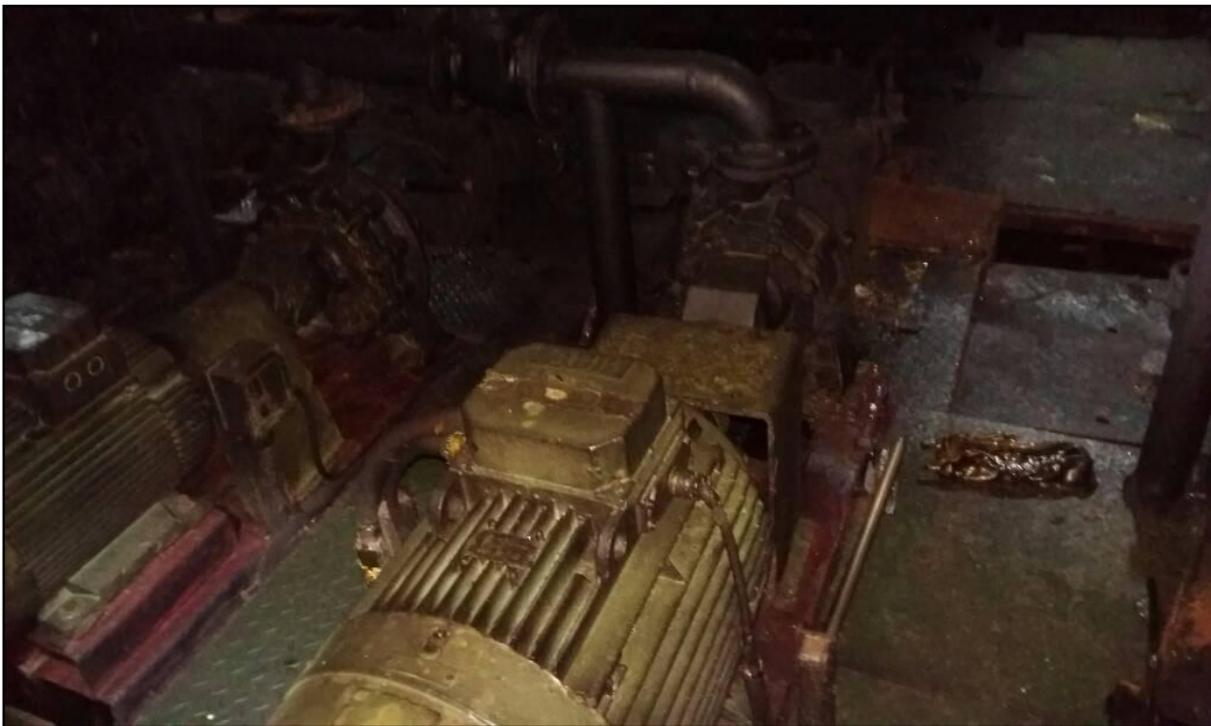
Ruangan yang berada di atas kamar mesin juga mengalami kerusakan. Kamar kemudi (*Steering Gear Room*) dan kamar pompa muatan (*Pomp Room*), kedua ruangan ini berada diantara kamar mesin yang meledak tetapi kedua ruangan tersebut tidak mengalami kerusakan akibat ledakan dan kebakaran yang terjadi di kamar mesin.

Gambar I-18: Kondisi pompa muatan dan pompa balas setelah ledakan dan kebakaran di kamar mesin

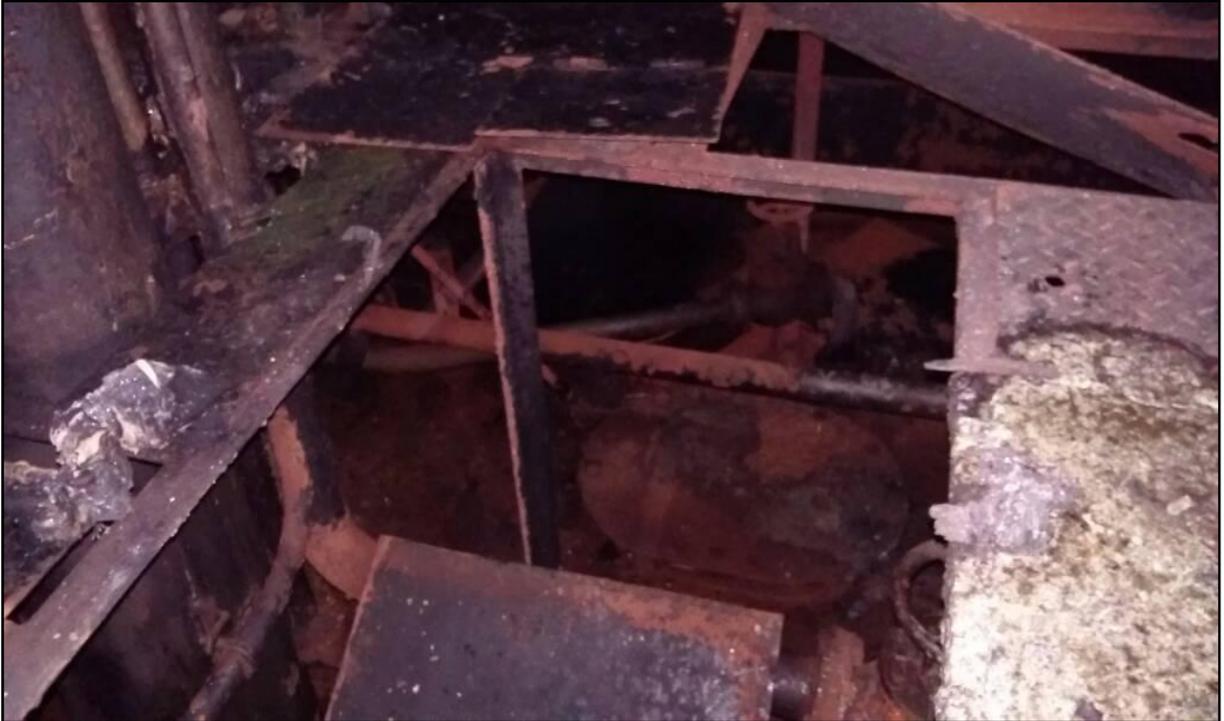
Gambar I-19: Lantai kamar mesin rusak dan terbakar

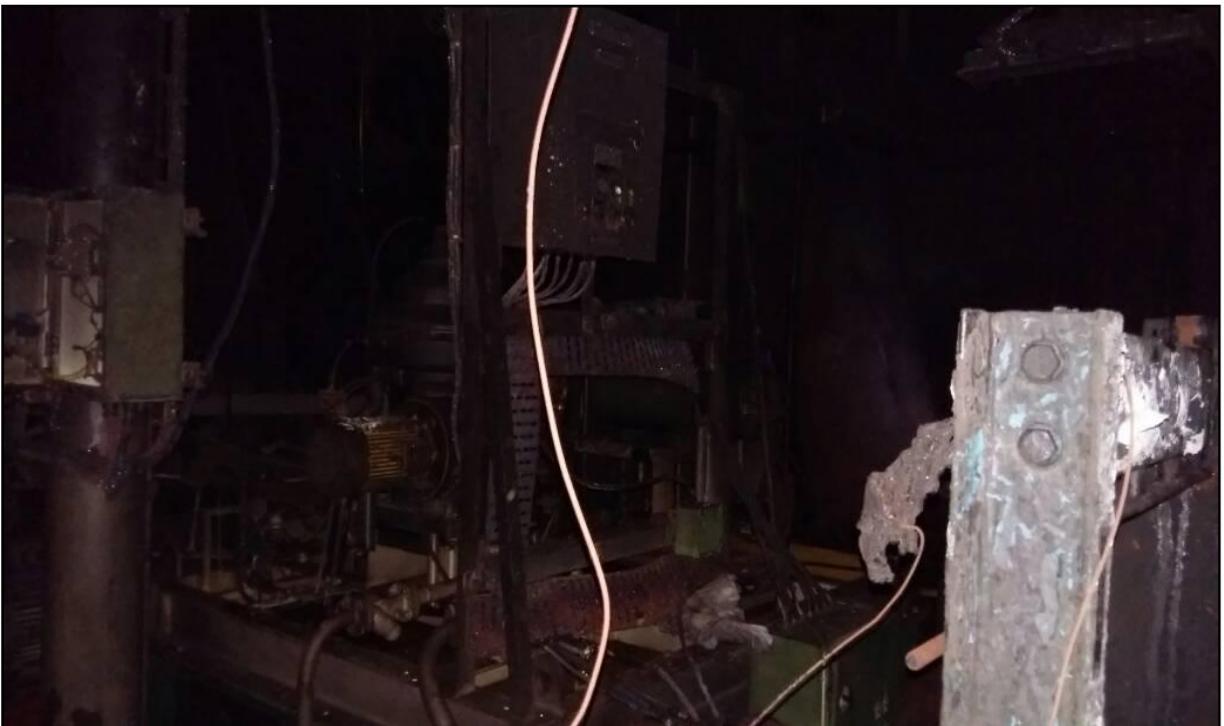
Gambar I-20: Perlengkapan permesinan habis terbakar

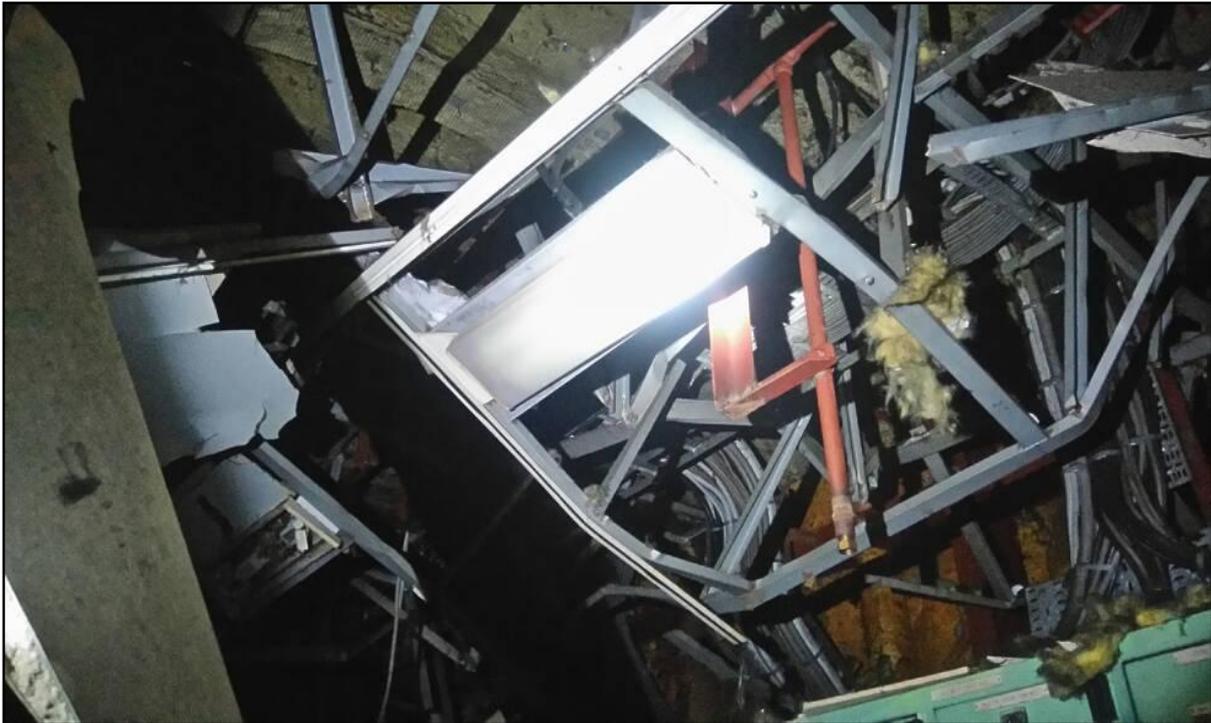
Gambar I-21: Kamar kontrol mesin plafon (ceiling) rusak berat

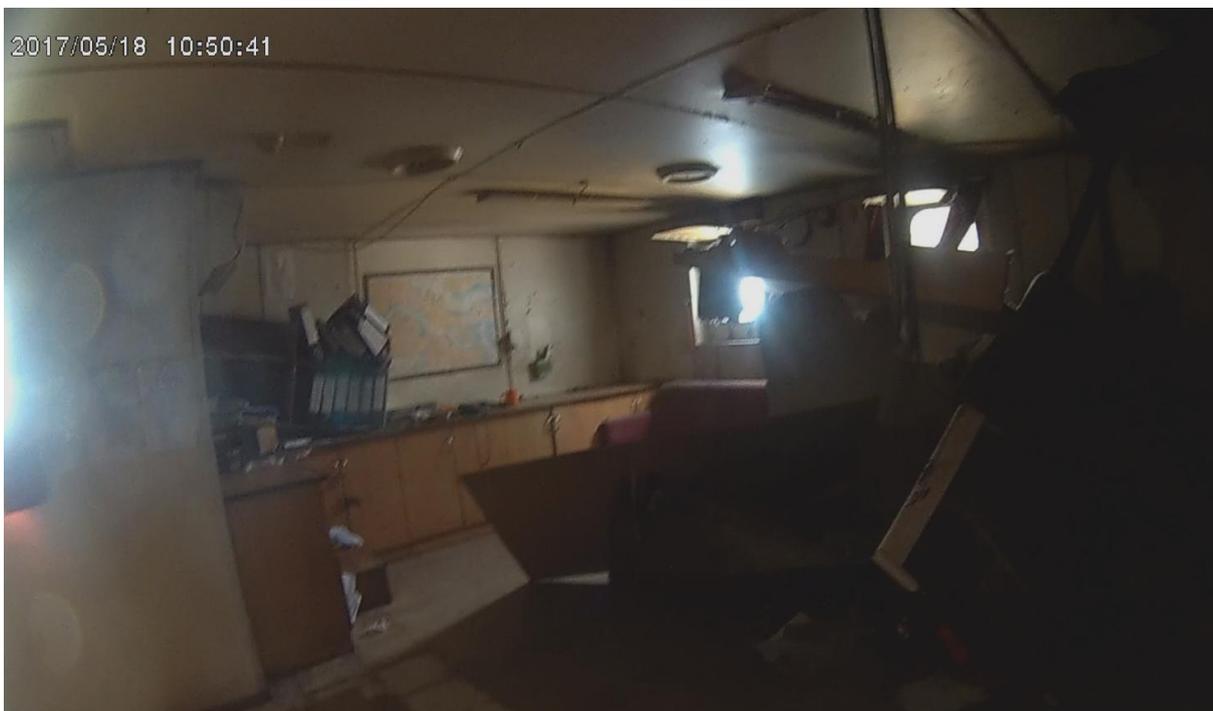
Gambar I-22: Akomodasi di atas kamar mesin sebelah kiri rusak parah

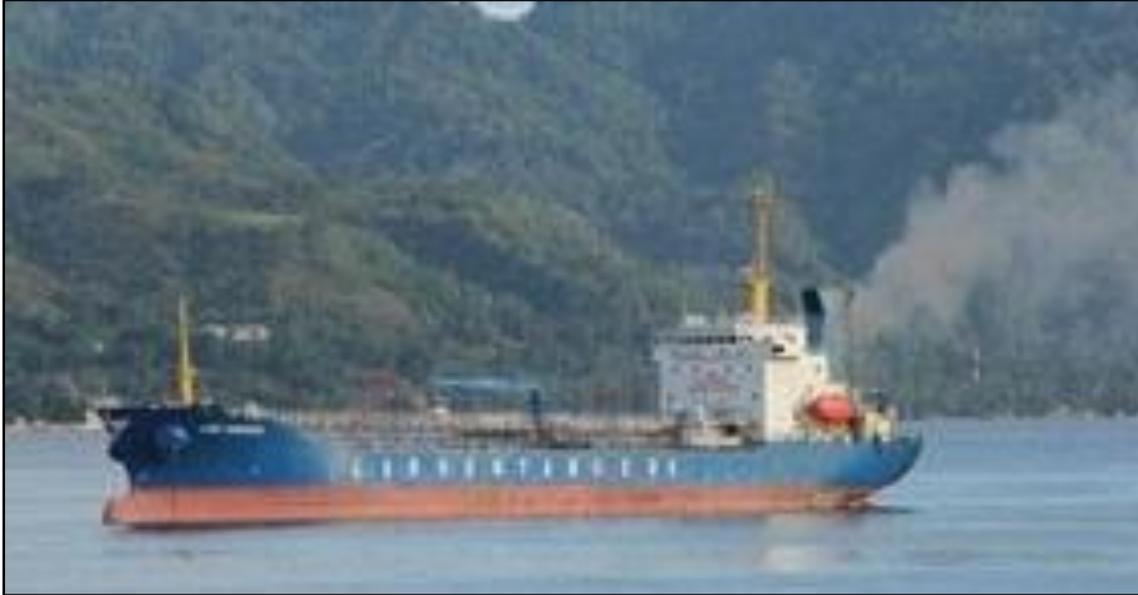
Gambar I-23: Kondisi saat Layar Samudera terbakar

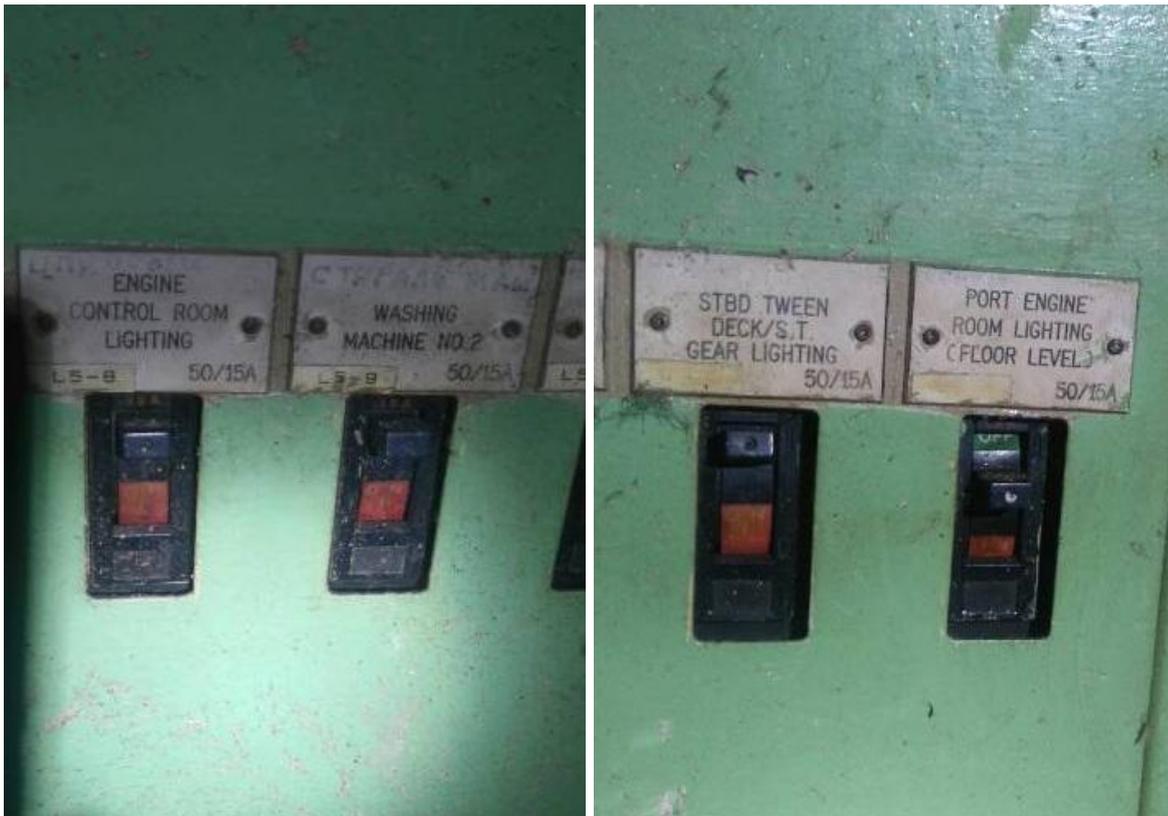
Gambar I-25: Panel Lampu kamar mesin yang beroperasi

Unsur udara (oksigen) sebagai bahan pencampur berasal dari udara bebas yang terdapat di kamar mesin yang disirkulasikan blower kamar mesin. Sedangkan unsur panas dapat ditimbulkan dari arus listrik (*electric spark*) dari lampu kamar mesin yang hidup (beroperasi) saat itu.
