FINAL
KNKT.17.05.11.03

Laporan Investigasi Kecelakaan Pelayaran

Kebakaran *Asia Prima I*,
(IMO No. 8905012)

Di Nilam Barat, Tanjung Perak - Surabaya
Republik Indonesia

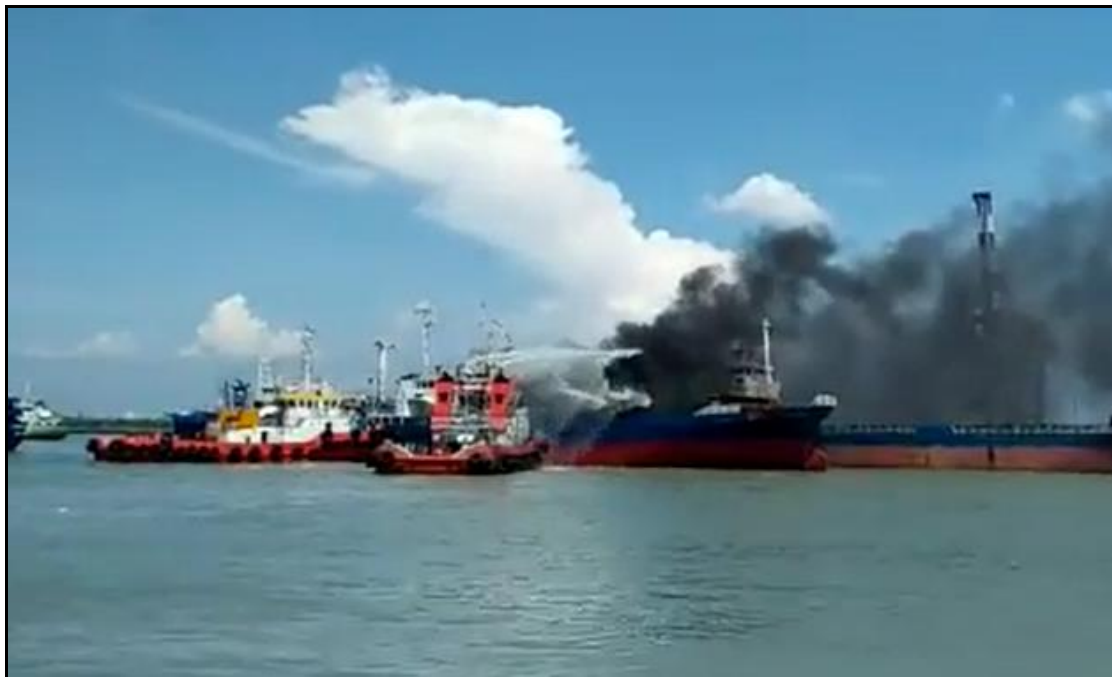
Gambar 1: Pemadaman kebakaran oleh kapal-kapal tunda milik PT Pelindo III.

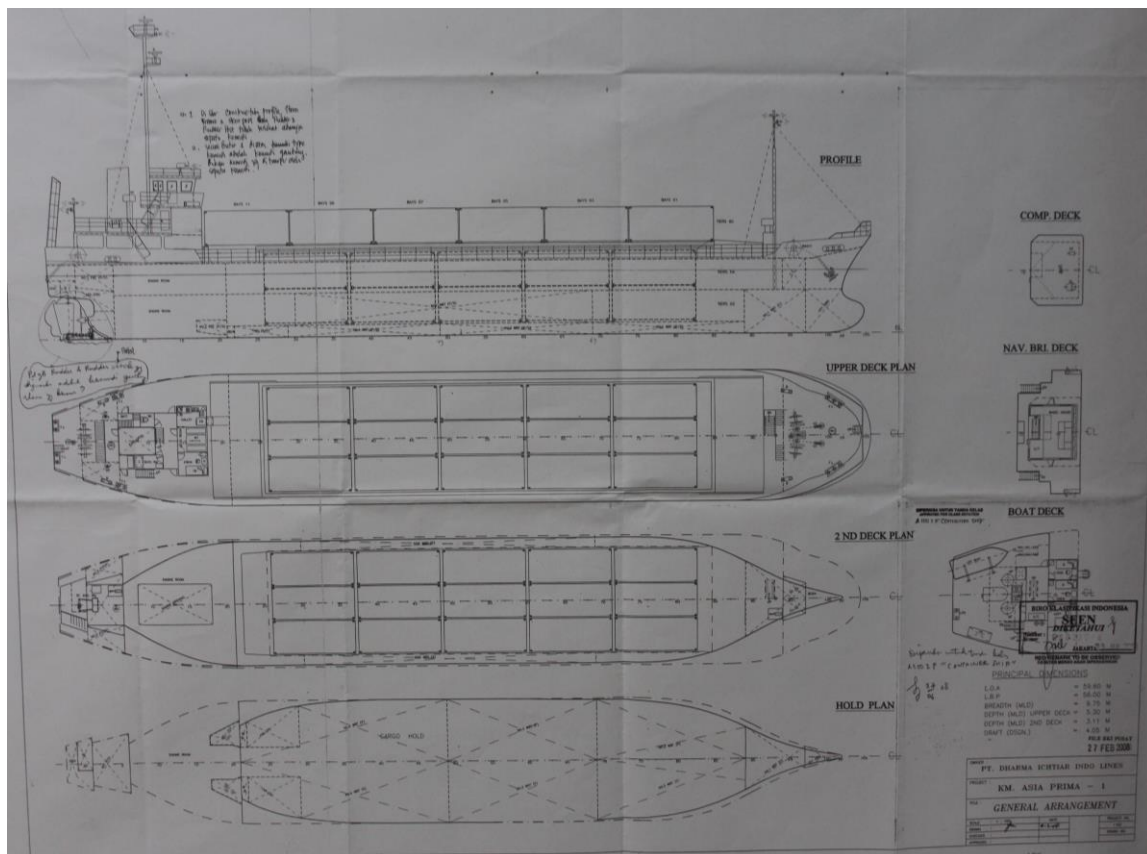
Gambar 2 : Gambar rencana umum Asia Prima I

Pada sekat depan kamar mesin terdapat 1 pintu akses ke palka berupa jenis pintu kedap air dengan engsel dan tangki bahan bakar yang diletakkan di palka, namun tidak ditemukan pada gambar rencana umum.

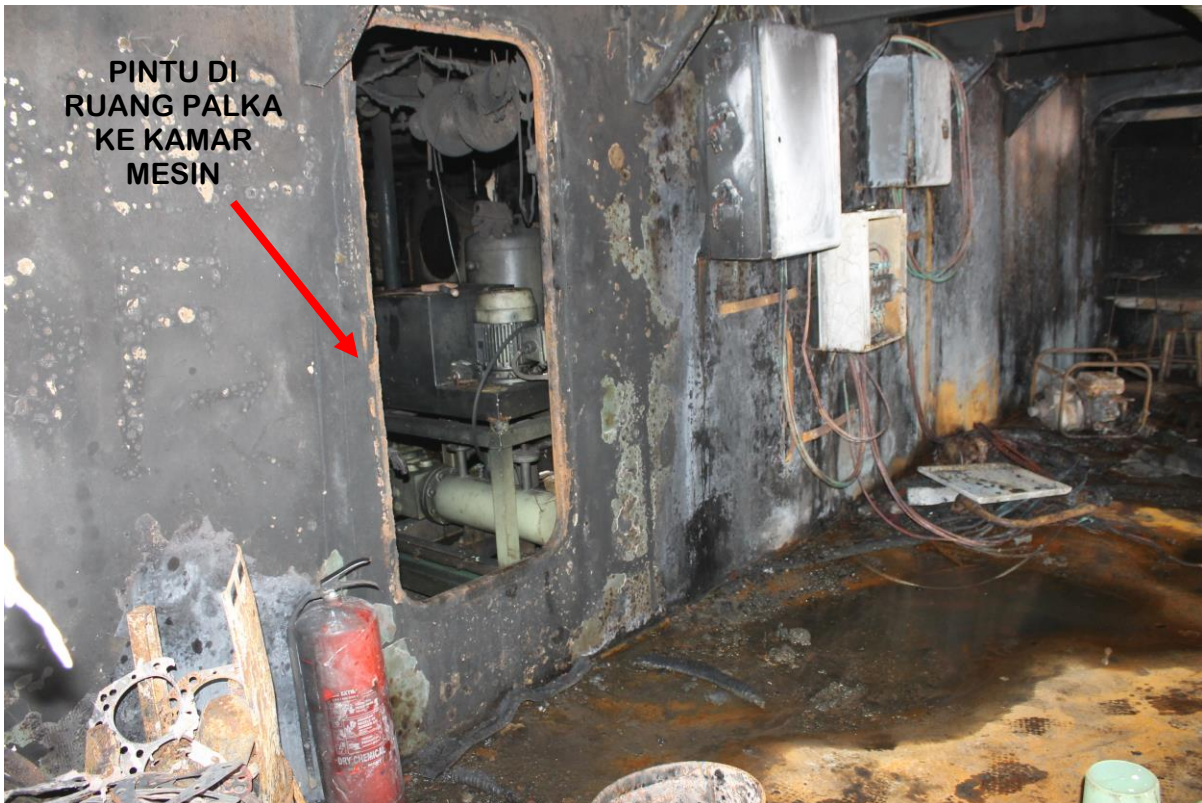
Kebakaran juga menjalar ke kamar mesin, melalui pintu pada sekat kamar mesin dan membakar generator beserta instalasi listrik utama juga permesinan yang ada di lantai 2 kamar mesin.

Gambar 3: Gambar pintu dari kamar mesin menuju ruang muat

Dari ketiga faktor diatas sangat memungkinkan terjadinya kebakaran. Api selanjutnya menjalar ke kamar mesin melalui pintu dari palka ke kamar mesin. Akses pintu dari dan ke palka menuju kamar mesin, berada di sebelah kanan pada dek antara lantai palka dengan penutup palka. Pada saat kejadian kebakaran, pintu menuju kamar mesin dalam keadaan terbuka. Sehingga api langsung masuk ke kamar mesin, melalui area yang mudah terbakar. Pintu dari ruang palka menuju kamar mesin pada posisi terbuka, sehingga api masuk menuju kamar mesin membakar bagian yang mudah terbakar.

1. Penempatan tangki bahan bakar tambahan di dalam ruang palka, perlu dilakukan pengecekan kondisi untuk faktor keamanan dan keselamatan. Tangki bahan bakar tambahan di dalam palka, agar memenuhi persyaratan minimum tangki bahan bakar.
2. Pintu kedap air dari kamar mesin menuju ruang palka, harus sesuai dengan peraturan keselamatan.
3. Pemasangan Genset di geladak sekoci lengkap dengan instalasi kabel ke kamar mesin belum mendapat perhatian dari surveyor pada saat melakukan survey.

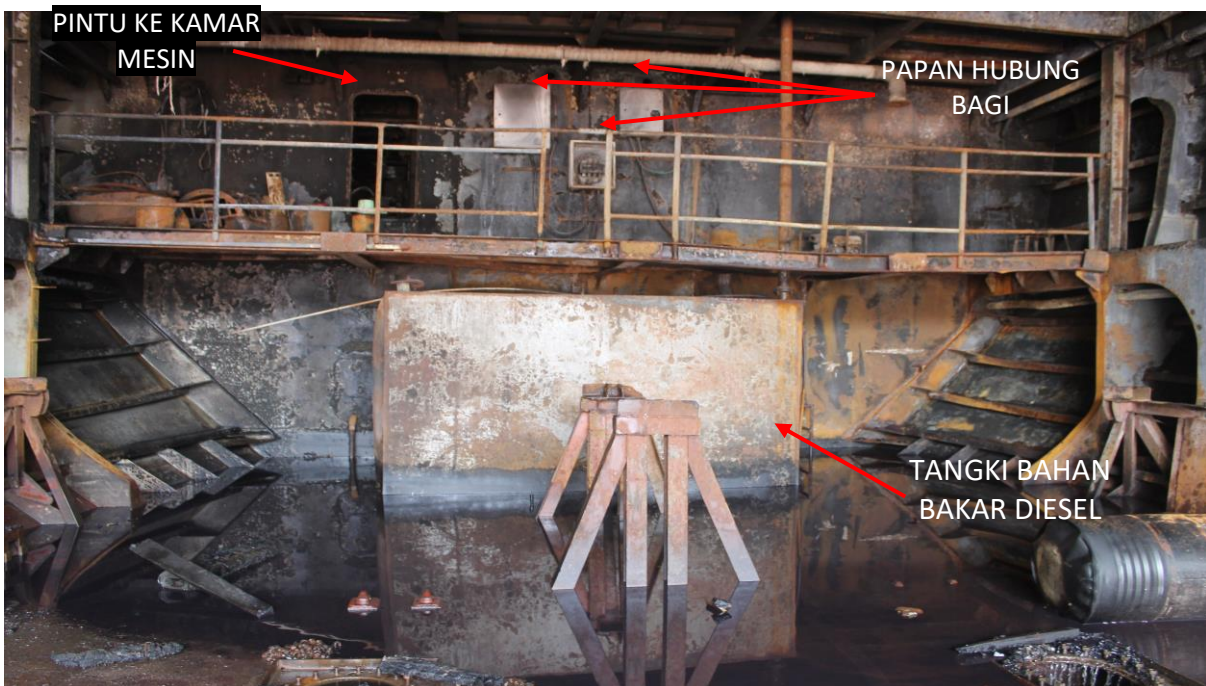
Dari kejadian ini tidak ada korban jiwa maupun korban luka bakar pada awak kapal. Kebakaran yang terjadi menyebabkan kerusakan pada bagian dalam belakang palka, dinding palka terbakar dan juga meninggalkan lapisan jelaga tebal pada permukaan penutup palka bagian bawah.

Kebakaran yang terjadi juga merusak papan hubung bagi utama listrik yang terdapat di dinding sekat antara kamar mesin dan palka, serta membakar peralatan-peralatan yang ada di geladak antara di atas tangki bahan bakar.

Gambar 4: Kerusakan akibat kebakaran di sekitar palka

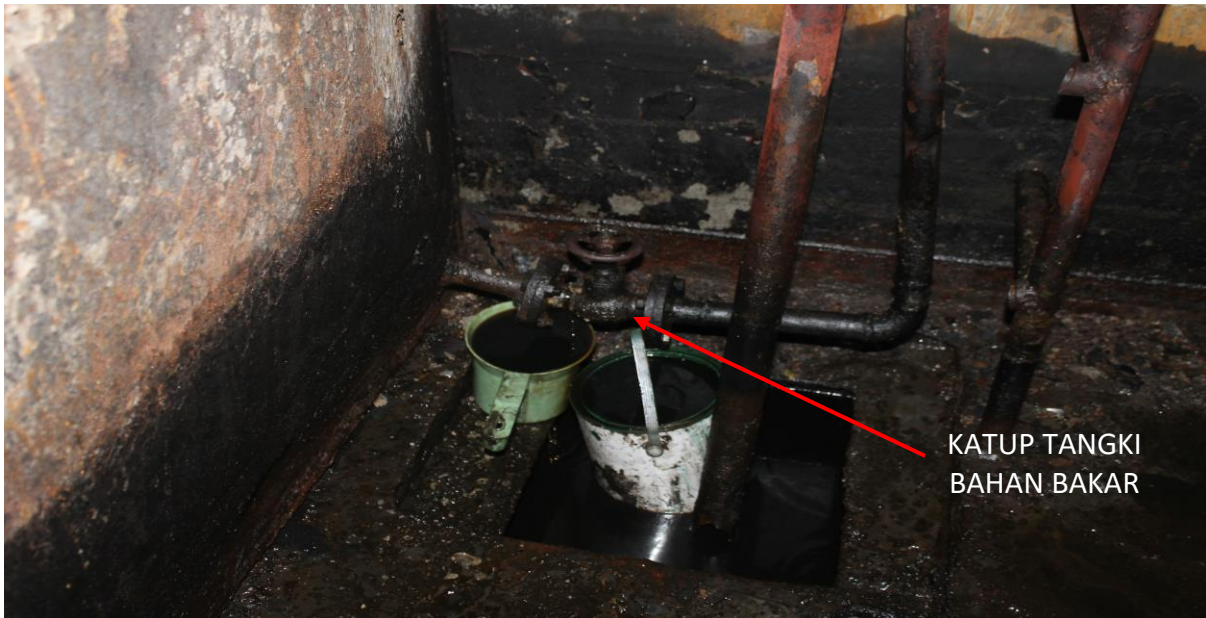
Tangki bahan bakar yang terletak pada palka bagian buritan mengalami deformasi (menggembung). Sementara katup bahan bakar pada tangki tersebut ditemukan dalam kondisi patah pada sisi yang tersambung ke tangki dalam kondisi patah.

Gambar 5: Katup pada tangki bahan bakar

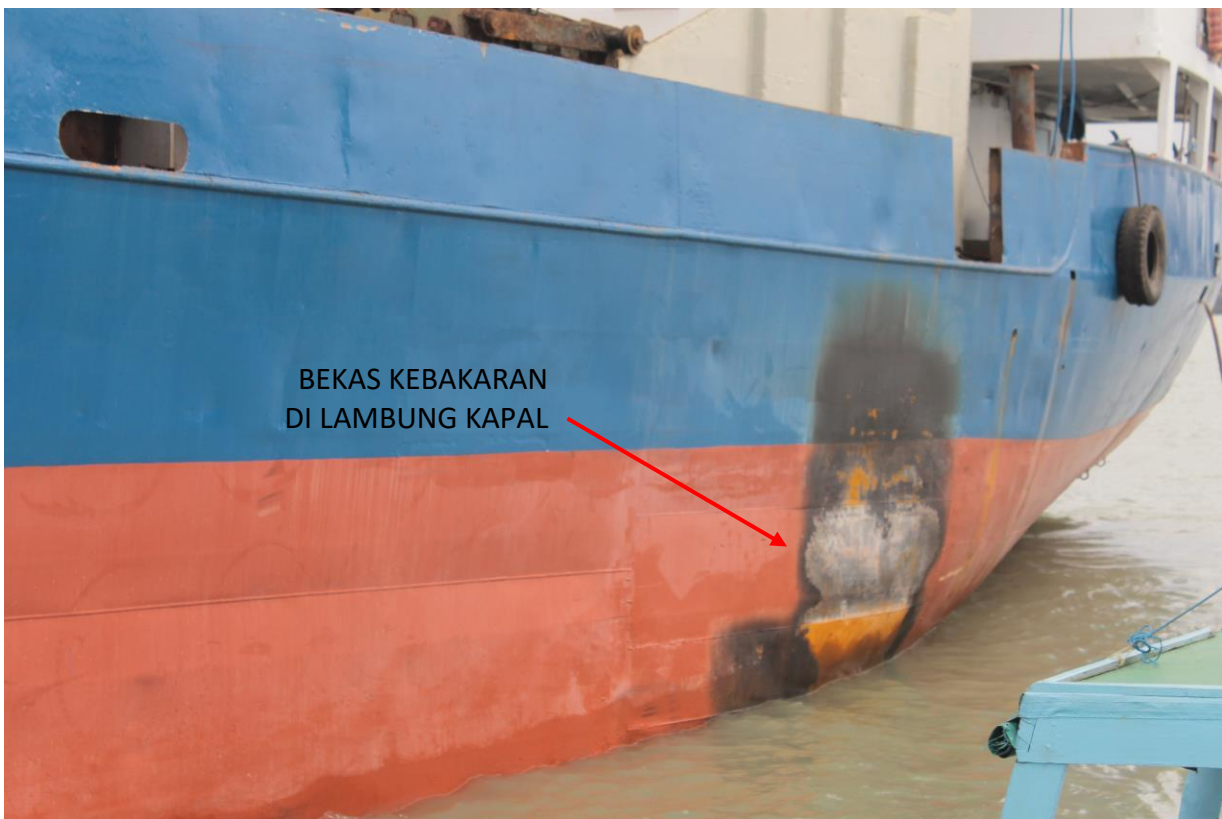
Pada lambung sebelah luar sisi kiri kapal, terdapat bekas terbakar yang dapat dilihat dari luar badan kapal. Kondisi cat lambung tersebut menghitam akibat paparan panas dari bagian dalam tempat sumber api, yaitu posisi tangki bahan bakar di palka.

Gambar 6 : Kondisi lambung kiri akibat kebakaran

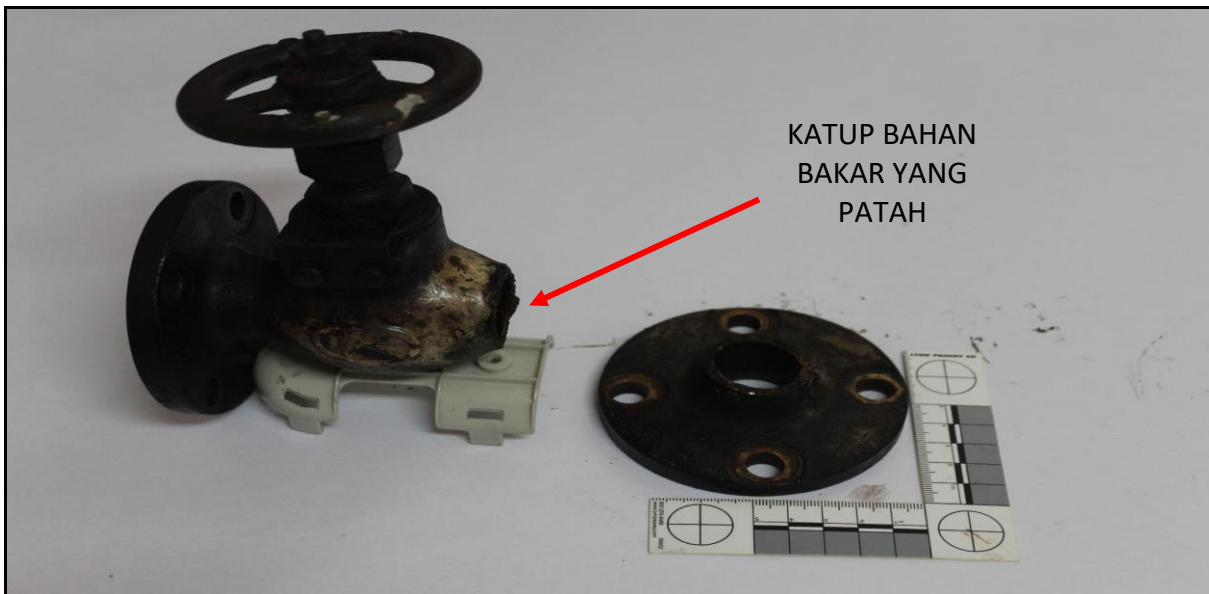
Gambar 7: Kerusakan pada katup bahan bakar

Hasil pemeriksaan kerusakan permukaan katup bahan bakar menunjukkan adanya kemungkinan cacat *fatigue*. Hal ini dikarenakan adanya beban berulang dan kurangnya *support* (penahan) pada katup dan pipa. Dalam hal ini konstruksi katup sebagai penumpu utama dan mendapatkan beban dari konstruksi tangki.

Dari hasil pemeriksaan telah terjadi keretakan pada katup sebelum kejadian. Keretakan pada katup disebabkan oleh kelelahan (*fatigue*) bahan yang berlangsung dalam waktu yang cukup lama. Penempatan tangki bahan bakar di palka, tanpa adanya penopang tentu menimbulkan getaran yang kuat pada waktu kapal berlayar.

Badan katup (*valve body*) menjadi penumpu utama tangki bahan bakar pada saat terjadi pergerakan maupun pergeseran yang disebabkan oleh pergerakan kapal maupun getaran dari permesinan kapal. Penempatan tangki bahan bakar seharusnya diperhitungkan dari berbagai aspek seperti halnya aspek kekuatan konstruksi, integritas dengan konstruksi eksisting, aspek kemudahan perawatan maupun aspek keselamatan operasional.

Konstruksi tangki timbun bahan bakar kapal kurang dibuat dan ditempatkan sesuai dengan kaidah dimaksud. Kerusakan *fatigue* menunjukkan bahwa beban berulang terjadi pada badan katup. Penempatan *support* yang tepat terhadap badan tangki timbun akan dapat mengurangi beban yang menimpa badan katup. Setidaknya struktur tangki timbun dipasang dan diperkuat dengan konstruksi eksisting terkuat yang berada didekatnya seperti halnya dikunci pada lantai alas dalam maupun sekat kamar mesin.

1. Pemasangan instalasi listrik di dalam ruang muatan harus sesuai dengan aturan yang disyaratkan oleh badan klasifikasi
2. Penempatan tangki bahan bakar tambahan, harus seizin dari badan klasifikasi dengan terlebih dahulu mengajukan gambar konstruksi dan posisi tangki untuk disetujui.
