**FINAL
KNKT-17-06-15-03**

Laporan Investigasi Kecelakaan Pelayaran

**Kebakaran di Ruang Mesin Kemudi *AMELIA-1*
(IMO No. 8608901)**

**Di Sekitar Pelabuhan Paottere, Makassar
Republik Indonesia**

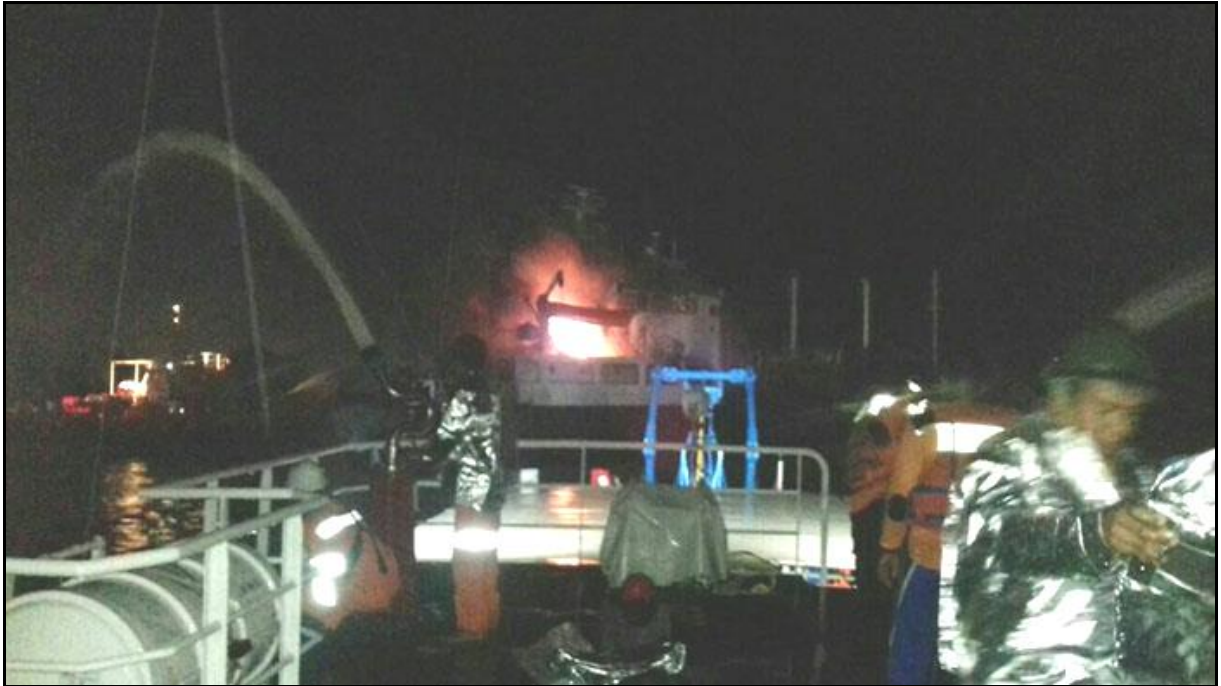
Gambar I-2: Proses pemadaman Amelia-1

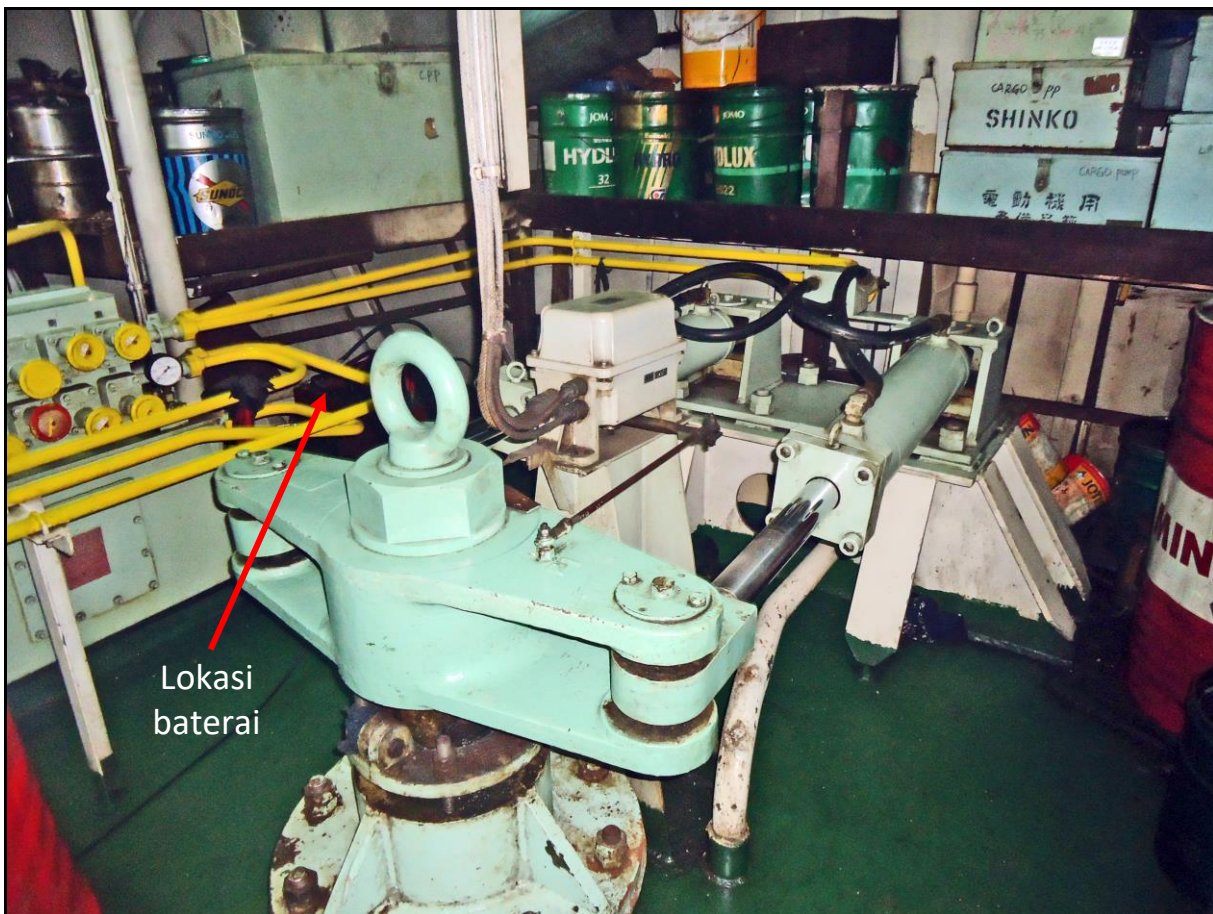
Di dalam ruang mesin kemudi terdapat mesin kemudi, mesin diesel generator pelabuhan lengkap dengan generator dan baterai yang terletak sebelah kanan mesin kemudi. Di sekitar ruang mesin kemudi terdapat rak yang terbuat dari besi beralaskan kayu dan banyak terdapat barang-barang dan kaleng-kaleng yang berisi gemuk (*grease*), minyak pelumas,

bahan kimia, besi bekas, pipa-pipa bekas. Di sekitar rak juga terdapat benda-benda mudah terbakar seperti tali kapal dan tangki minyak hidrolik.

Di bawah rak terdapat 2 unit baterai yang dihubungkan dengan motor starter generator pelabuhan. Baterai tersebut selalu terhubung dengan motor starter walaupun generator pelabuhan dalam kondisi operasi.

Gambar I-8: Ruang mesin kemudi sebelum kebakaran dan lokasi baterai

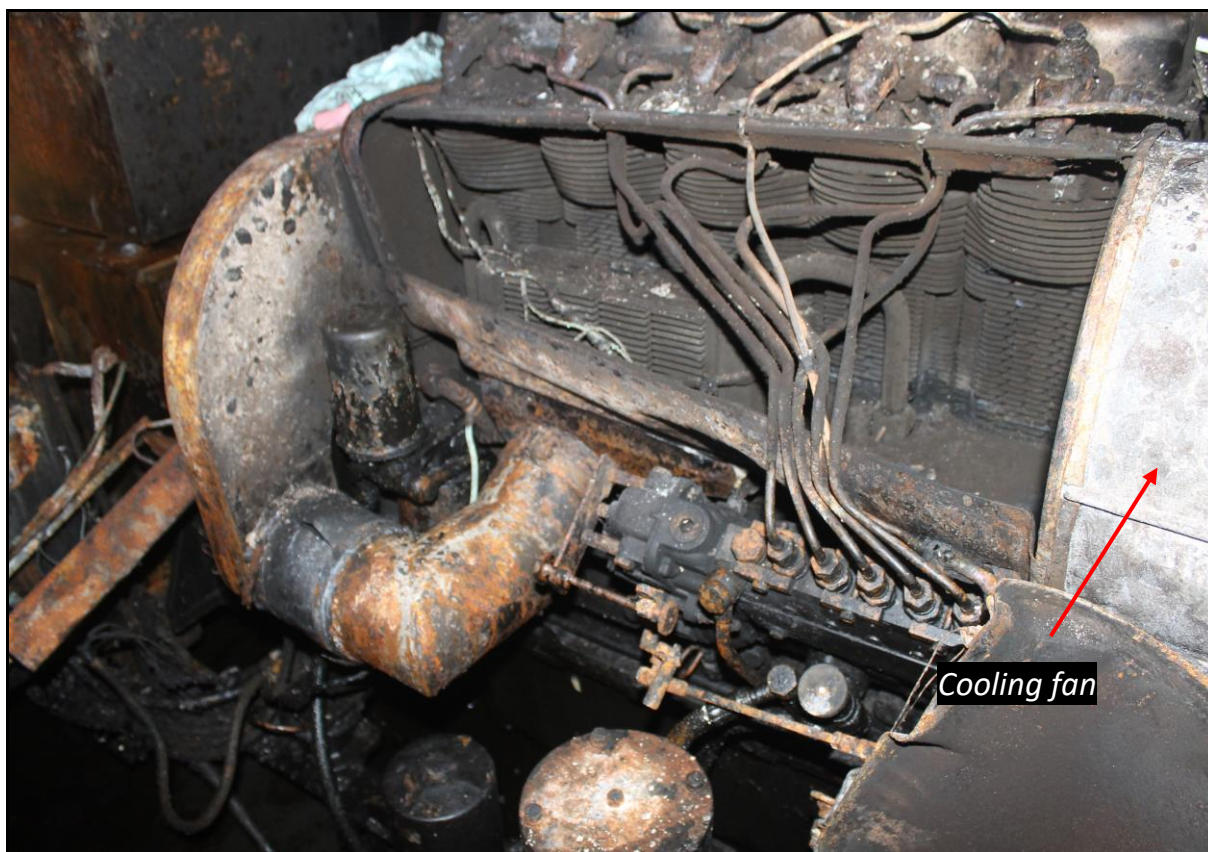
Gambar I-10: Generator Pelabuhan setelah kebakaran

Dari temuan tingkat kerusakan dan penjarangan api kebakaran di ruang mesin kemudi, terlihat kerusakan parah pada mesin diesel generator pelabuhan dan baterai yang digunakan untuk penyalaan awal (*start*).

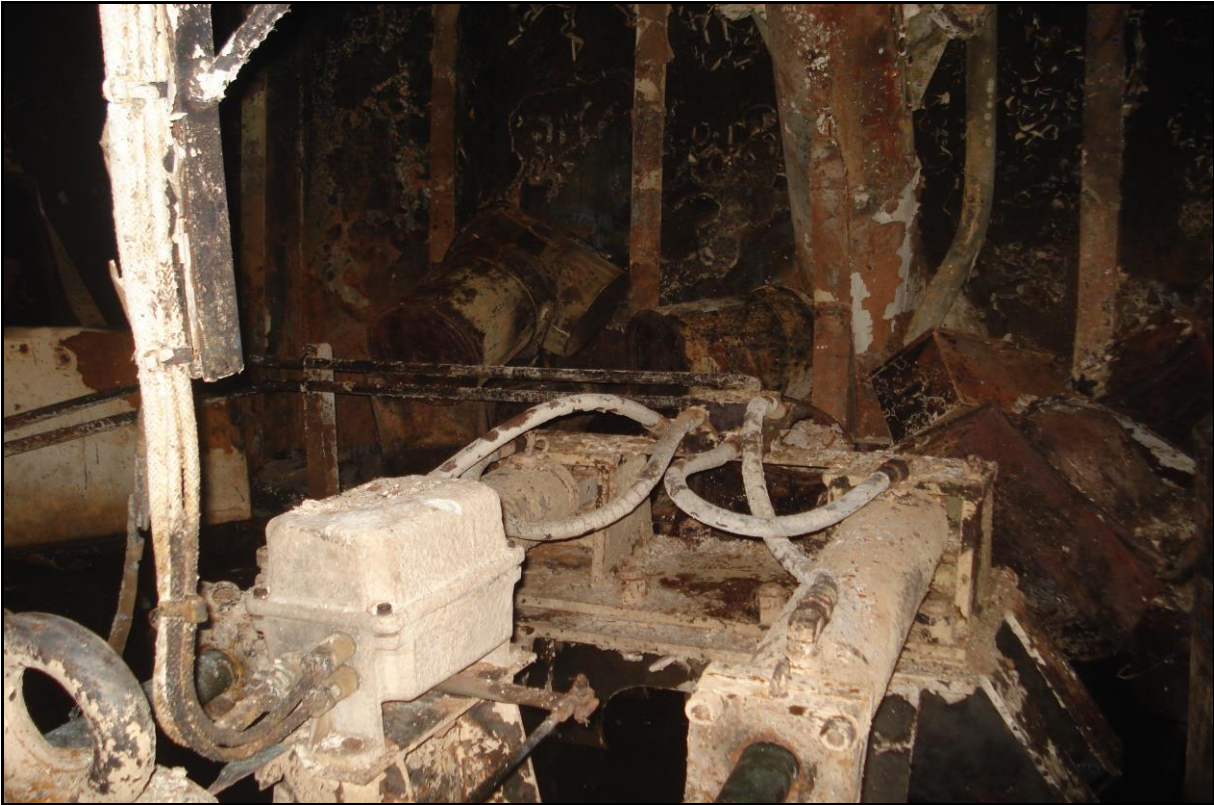
Tidak ada korban jiwa yang ditimbulkan akibat kebakaran di ruang mesin kemudi, tetapi akibat kebakaran *Amelia-1* mengalami kerusakan ruang mesin kemudi serta permesinan yang terdiri dari mesin diesel penggerak generator pelabuhan termasuk generator, baterai, pompa hidrolik dan mesin kemudi. Kebakaran yang terjadi di ruang kemudi selanjutnya menjalar dan merusak ruang akomodasi hingga ke anjungan kapal termasuk peralatan yang ada di dalamnya.

Gambar I-11: Kondisi mesin kemudi setelah kebakaran

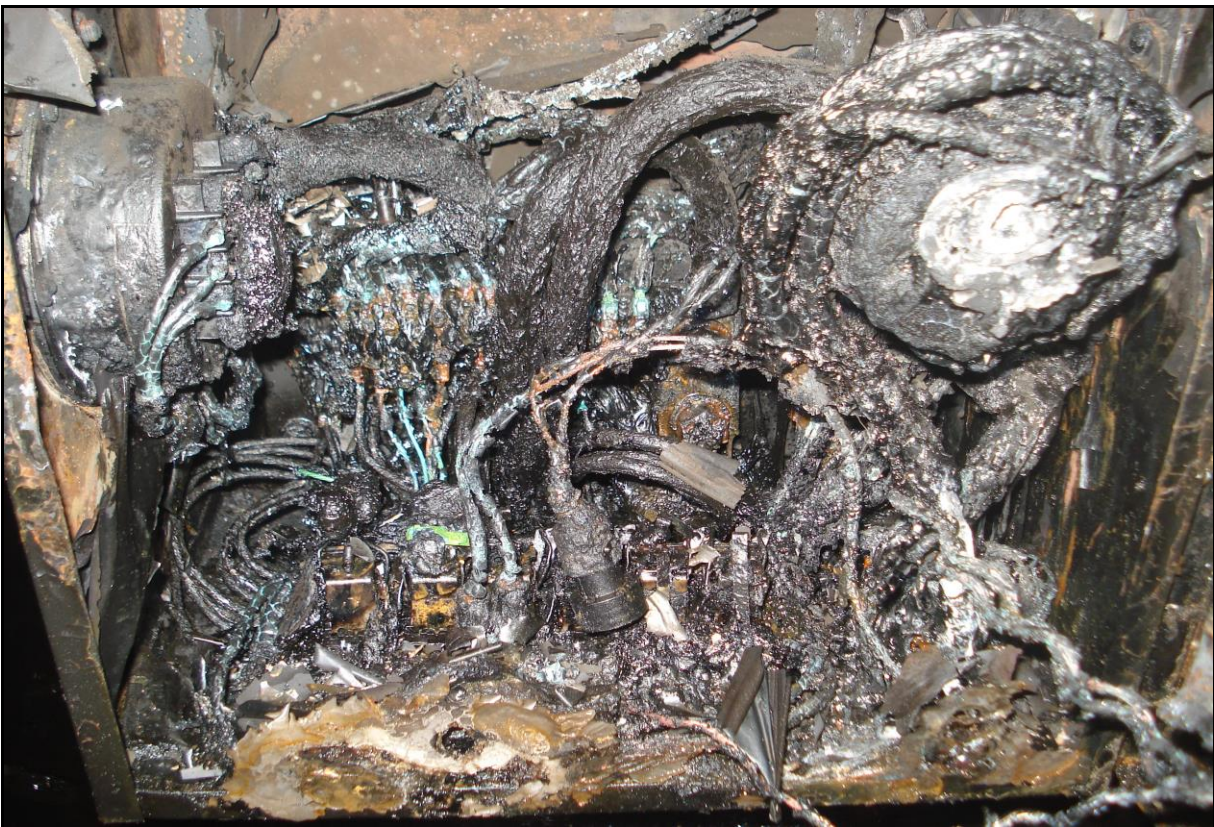
Gambar I-12: Terminal Generator pelabuhan setelah kebakaran

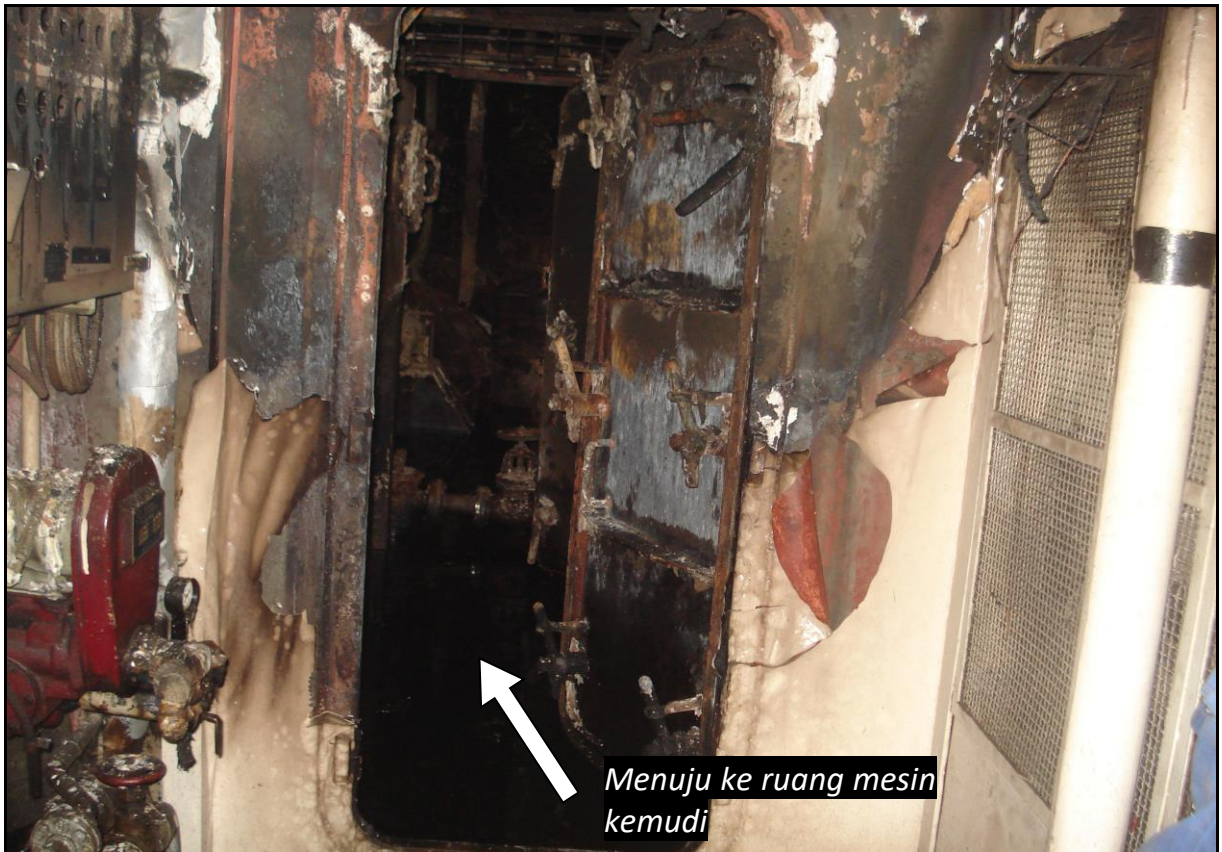
Gambar I-13: Pintu masuk ke ruang mesin kemudi dari kamar mesin

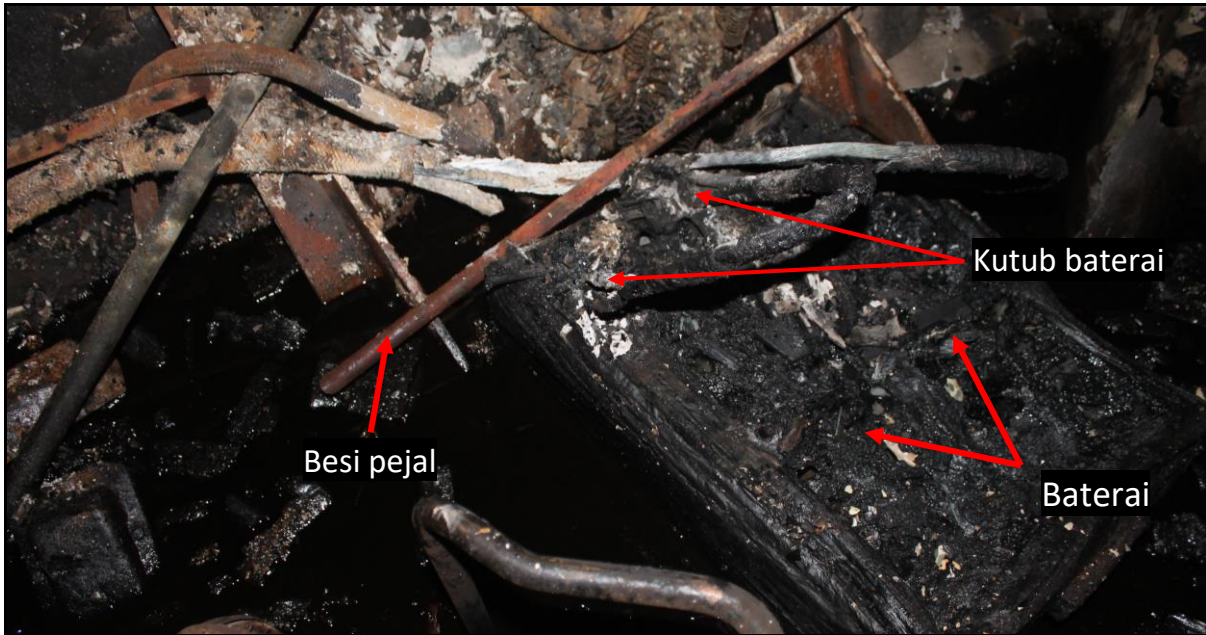
Sumber panas dalam kejadian ini besar kemungkinan berasal dari percikan api yang disebabkan oleh jatuhnya besi pejal (*round bar*) sepanjang 1 meter yang bersifat dapat menghantar arus listrik (konduktor) ke kutub baterai. Hal ini menyebabkan kutub positif dan negatif terhubung (hubungan singkat), sehingga terjadi percikan api listrik (*electric spark*) yang merupakan energi panas dalam waktu singkat. Energi panas ini membakar benda-benda mudah terbakar yang ada di sekitarnya. Adanya oksigen di dalam ruang mesin kemudi dan material yang mudah terbakar di sekitar baterai, maka terbentuklah segitiga kebakaran.

Jatuhnya besi yang bisa menghantar arus listrik (konduktor) di atas baterai bisa disebabkan karena adanya getaran yang mesin diesel generator pelabuhan yang sedang beroperasi dan kondisi laut pada saat itu yang sedang bergelombang. Besi tersebut jatuh tepat di atas kutub baterai dan terjadi hubungan arus singkat (*korsleting*) yang menghubungkan kutub positif dengan kutub negatif.

Gambar II-1: Kutub baterai yang terjadi hubungan singkat oleh besi pejal

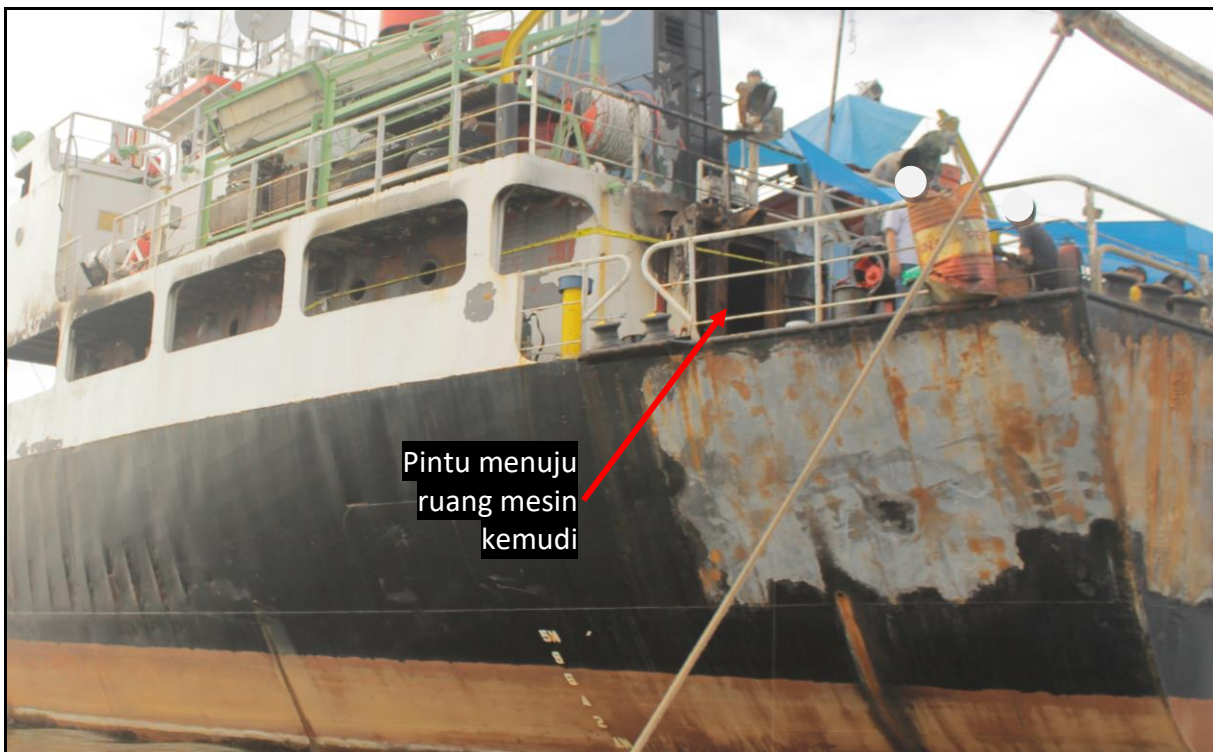
Sementara unsur udara (oksigen) sebagai bahan pencampur berasal dari udara bebas di ruang mesin kemudi yang masuk melalui pintu ruang mesin kemudi di geladak kembang yang tidak tertutup.

Gambar II-2: Pintu ruang mesin kemudi yang terbuka
