FINAL
KNKT.17.06.19.03

Laporan Investigasi Kecelakaan Pelayaran

Kandasnya Kapal *Kutai Raya Dua*

Di Pelabuhan Muat Namlea Ilat, Pulau Buru, Maluku

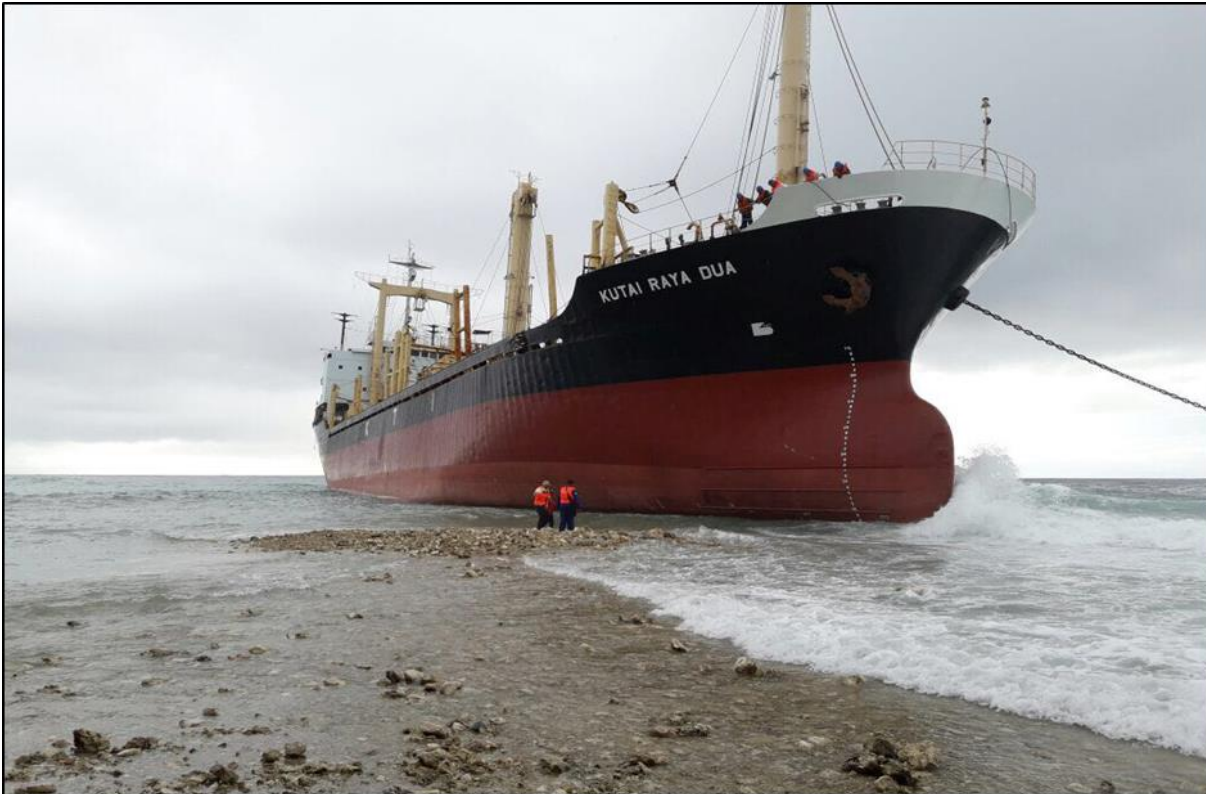
Gambar I-1: Kutai Raya Dua kandas di perairan muat Namlea Ilat, Pulau Buru

Pukul 20.35 WIT, Nakhoda memerintahkan KKM untuk stop mesin, karena kapal tidak bisa bergerak lagi dan telah kandas. Kutai Raya Dua kandas pada posisi 03°37'36" LS dan 127°15'08" BT dengan haluan menghadap ke darat.

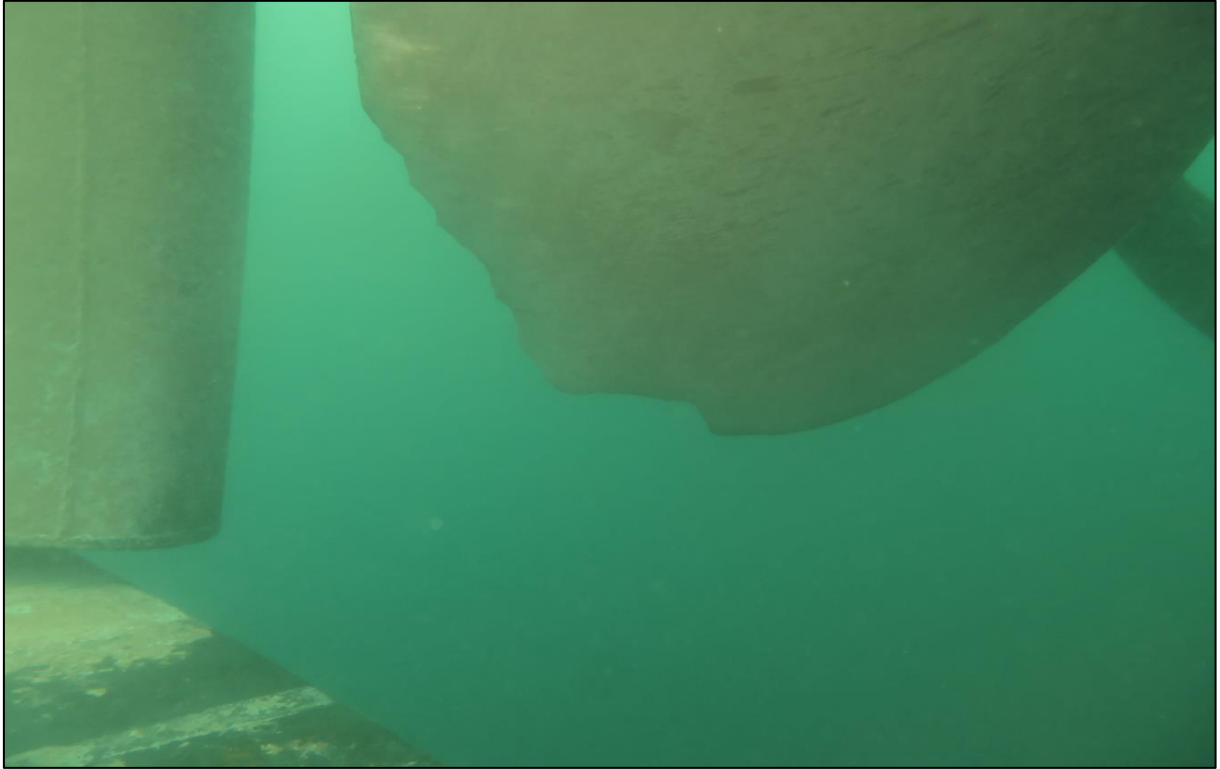
Dari hasil pemeriksaan di bawah air diperoleh kerusakan kapal berupa ujung baling-baling kapal sobek dan sepatu kemudi bengkok, pelat lambung dasar dan rangka konstruksi (*frame*) mengalami *deformasi*, kisi-kisi kotak laut (*sea chest*) bengkok, dan cat AF kapal terkelupas dan rusak. Selain itu juga rumah pompa hidrolik mesin jangkar pecah.

Gambar I-2: Baling-baling Kutai Raya Dua bengkok dan rusak

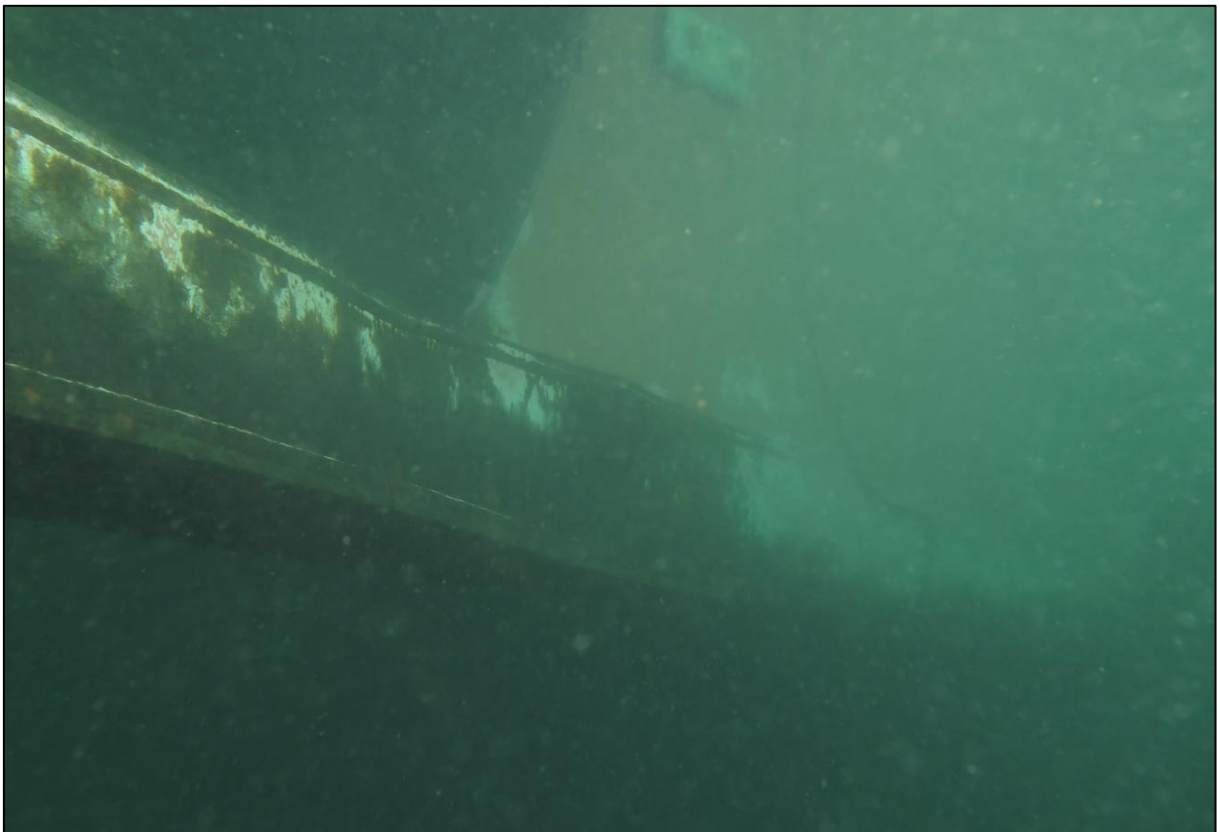
Gambar I-3: Sepatu kemudi Kutai Raya Dua bengkok

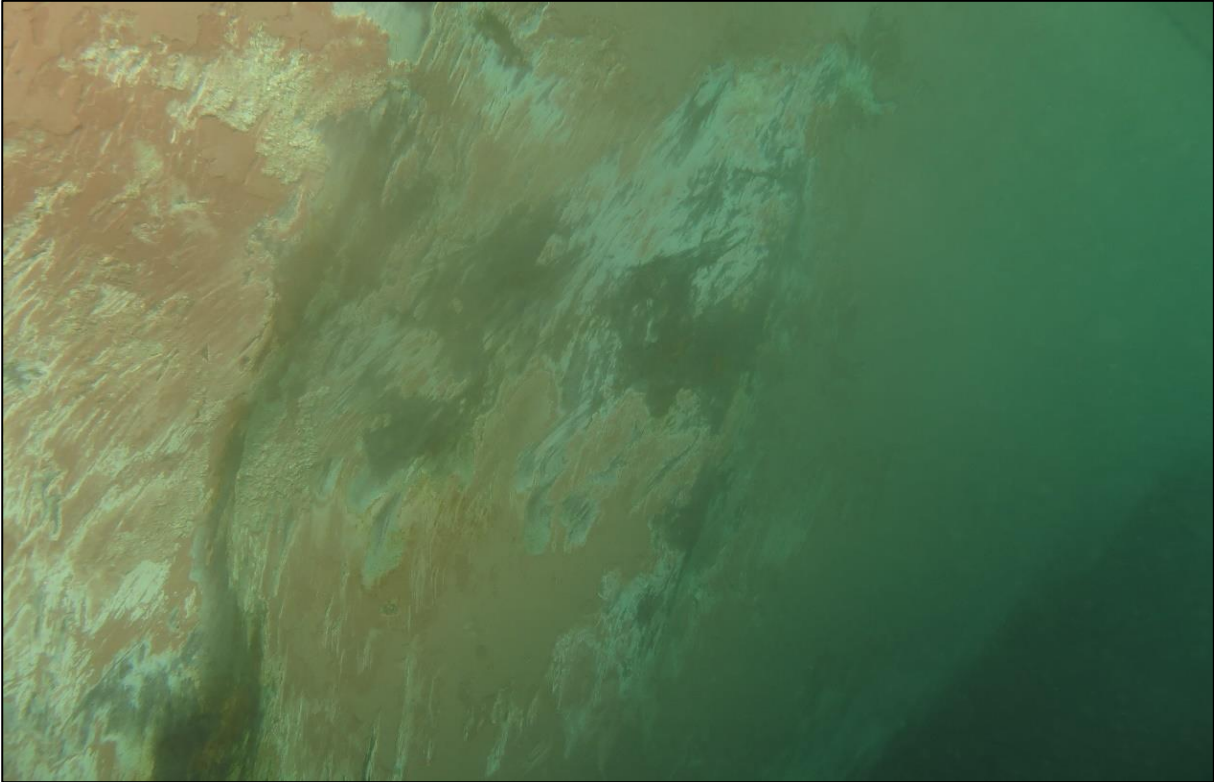
Gambar I-4: Pelat lambung bengkok (deformasi)

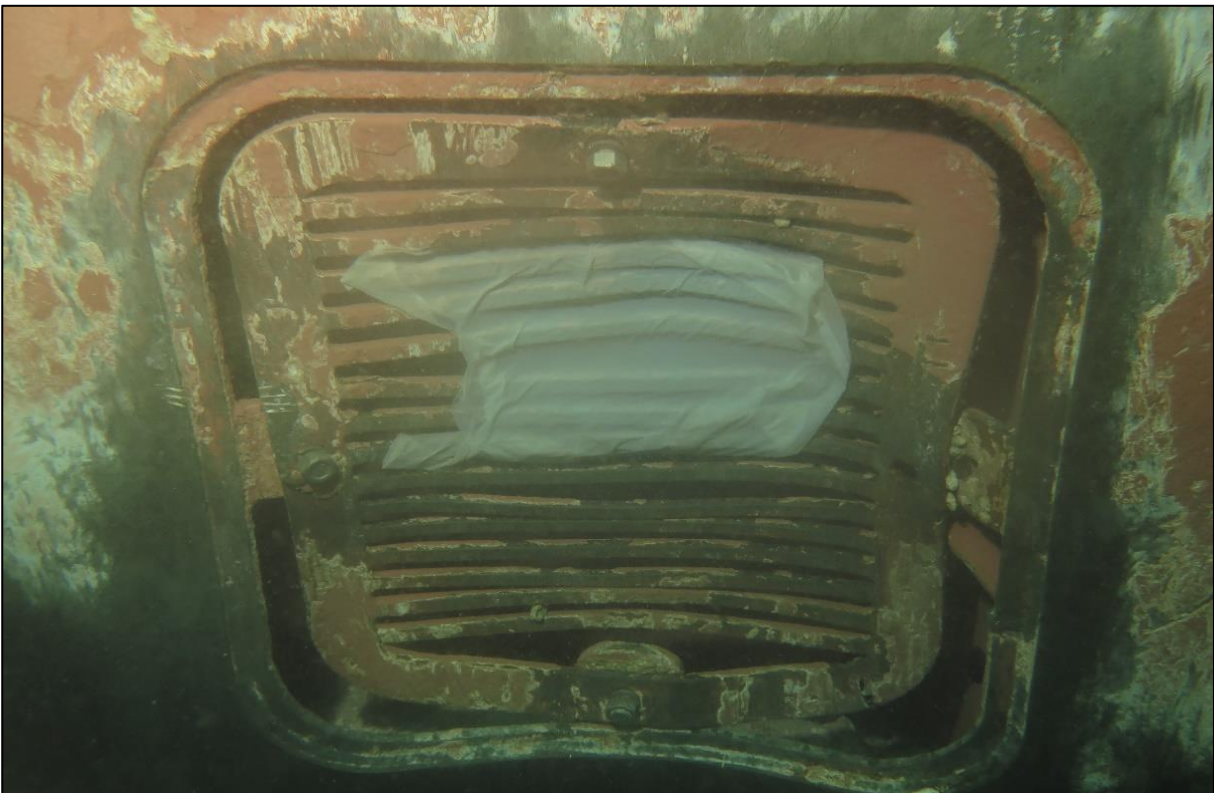
Gambar I-5: Kotak laut (sea chest) kisi-kisi bengkok

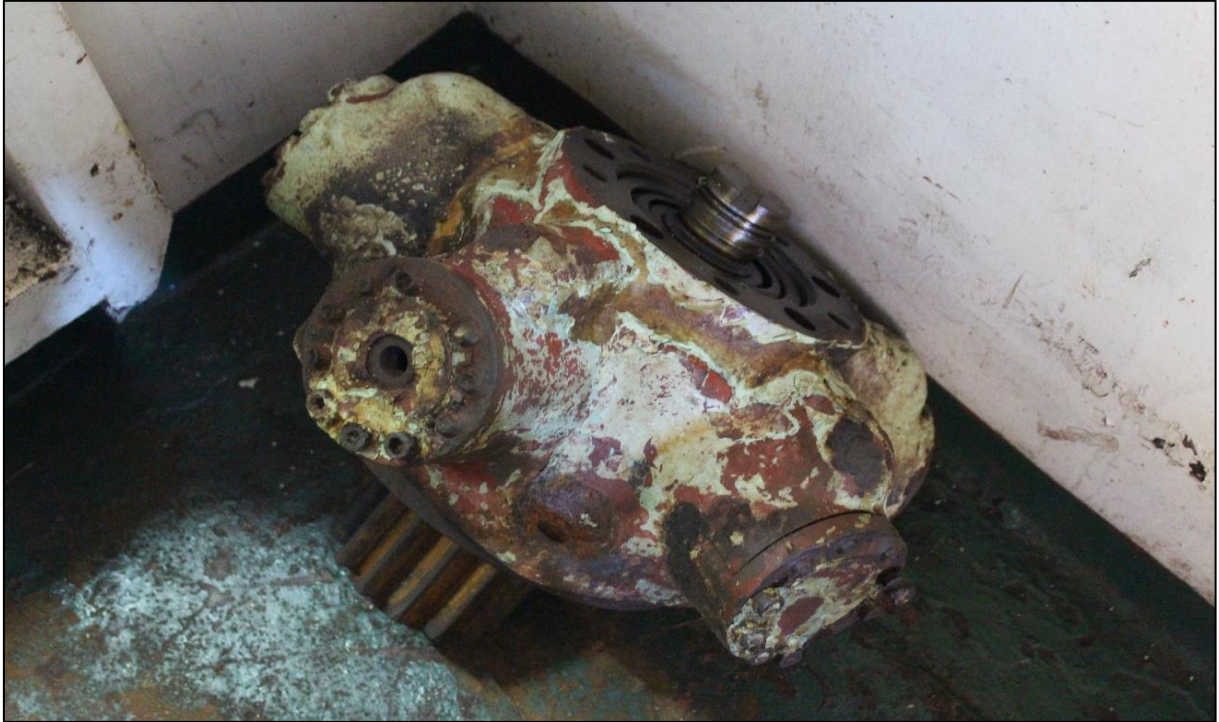
Gambar I-6: Rumah pompa hidrolis mesin jangkar yang pecah dan rusak

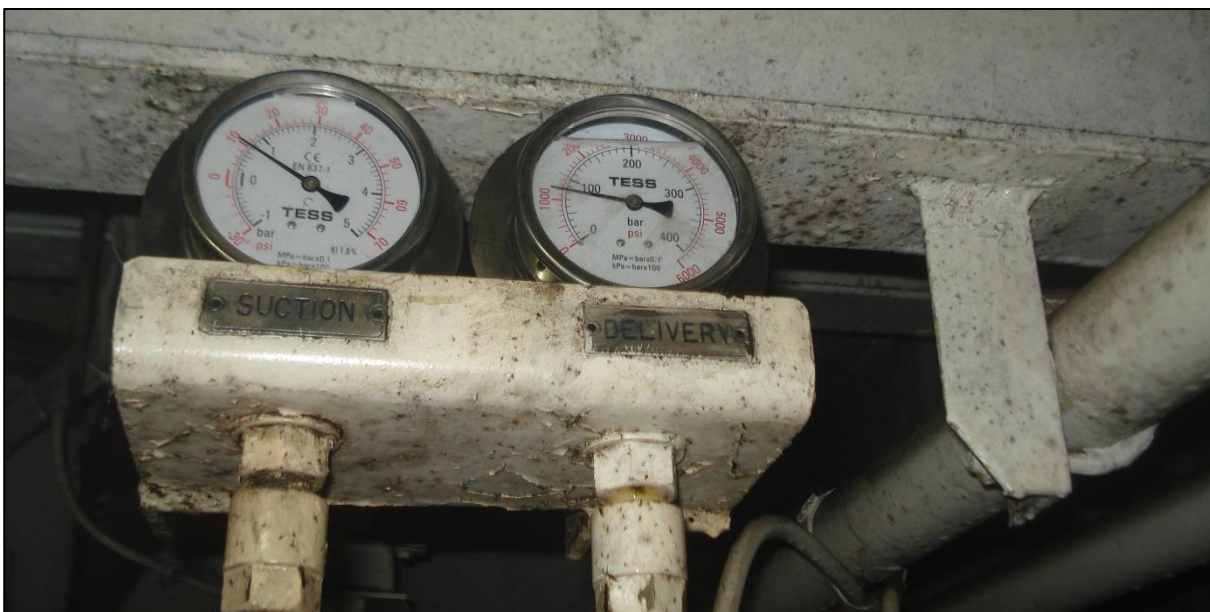
Gambar II-1: Alat pengukur tekanan hidrolis mesin jangkar Kutai Raya Dua

Mesin jangkar *Kutai Raya Dua* dilengkapi alat pengukur tekanan (*pressure gauge*) yang terpasang di ruang *motor windlass* yang berada di bawah galadak akil tetapi tidak ada yang

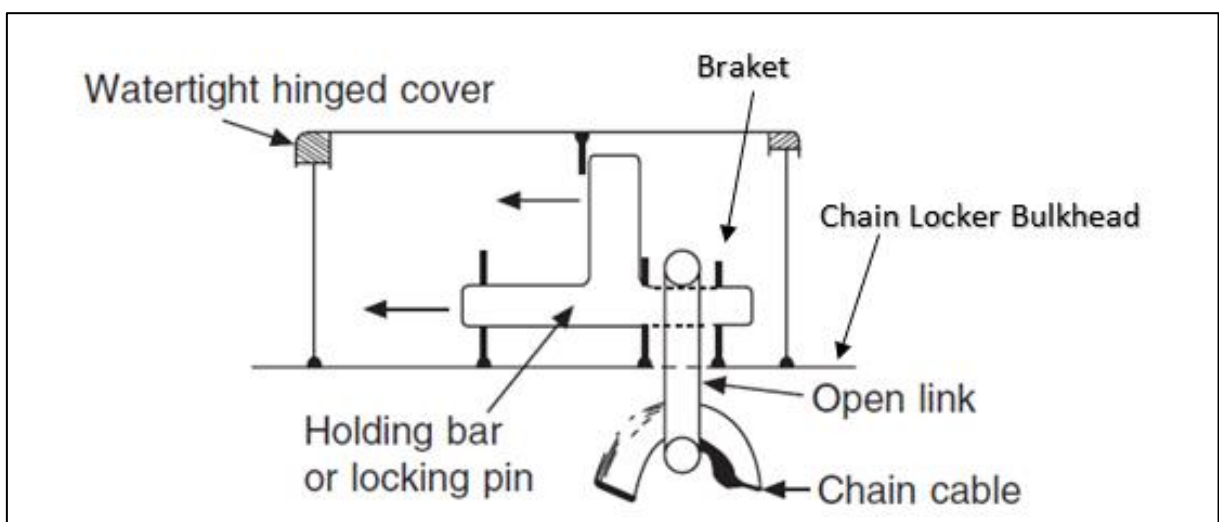
Ujung rantai jangkar (*bitter end*) terikatkan pada kapal dengan alasan agar rantai dapat tertahan atau tidak hilang jika jangkar diturunkan terus sampai batas maksimum panjang rantainya. Ujung rantai diikatkan pada bagian konstruksi kapal di luar kotak rantai dengan menggunakan pin yang dapat dilepas dalam keadaan darurat.

Karena kondisi kapal dalam bahaya (*emergency*) karena telah mendekati daratan, jika terus mempertahankan jangkar kapal maka seharusnya awak kapal melepaskan pin pengunci penahan rantai jangkar ke kapal dan melepaskan seluruh rantai jangkar ke dalam laut. Dengan tindakan seperti itu kapal dapat berolah gerak untuk menghindari daratan. Namun desain *bitter end* *Kutai Raya Dua* tidak memiliki mekanisme pelepasan darurat.

Gambar II-2: Method pengikatan *bitter end* rantai jangkar

Sesuai dengan aturan Biro Klasifikasi Indonesia (BKI) dimana mengatur pengoperasian jangkar dan rantai jangkar dalam keadaan darurat. Rantai jangkar dapat dengan mudah dilepaskan dari bak rantai jangkar yang dapat dioperasikan dari posisi luar bak rantai jangkar jika kapal dalam keadaan darurat.
