FINAL
KNKT.17.07.20.03

Laporan Investigasi Kecelakaan Pelayaran

Senggolan *Mutiara Persada I* dengan
Port Link III

Pelabuhan Penyeberangan Bakauheni, Lampung

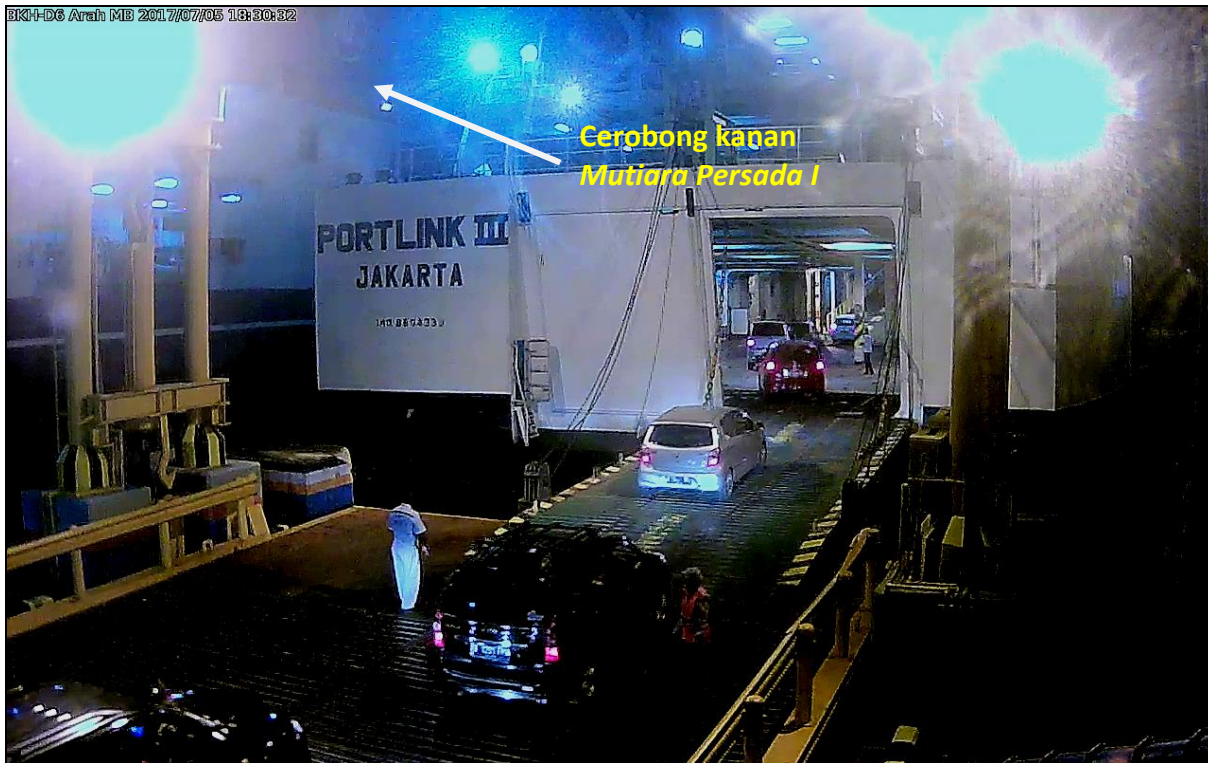
Beberapa saat kemudian Nakhoda kembali memerintahkan Masinis untuk mesin kanan dan kiri 'maju penuh' dan kepada Juru Mudi untuk 'kanan 15'. Nakhoda menyadari posisi kapal terlalu dekat dengan lambung kiri *Port Link III* dan memerintahkan Juru Mudi untuk 'tengah kemudi' dan tetap lurus. Haluan *Mutiara Persada I* tetap bergerak lurus, kapal melewati lambung kiri *Port Link III* dengan jarak sekitar 1 meter. Setelah haluan *Mutiara Persada I* melewati anjungan *Port Link III*, beberapa detik kemudian terdengar suara keras dari lambung kanan *Mutiara Persada I*.

Gambar 1: Gambar CCTV saat *Mutiara Persada I* melewati lambung kiri *Port Link III* yang sedang memuat kendaraan

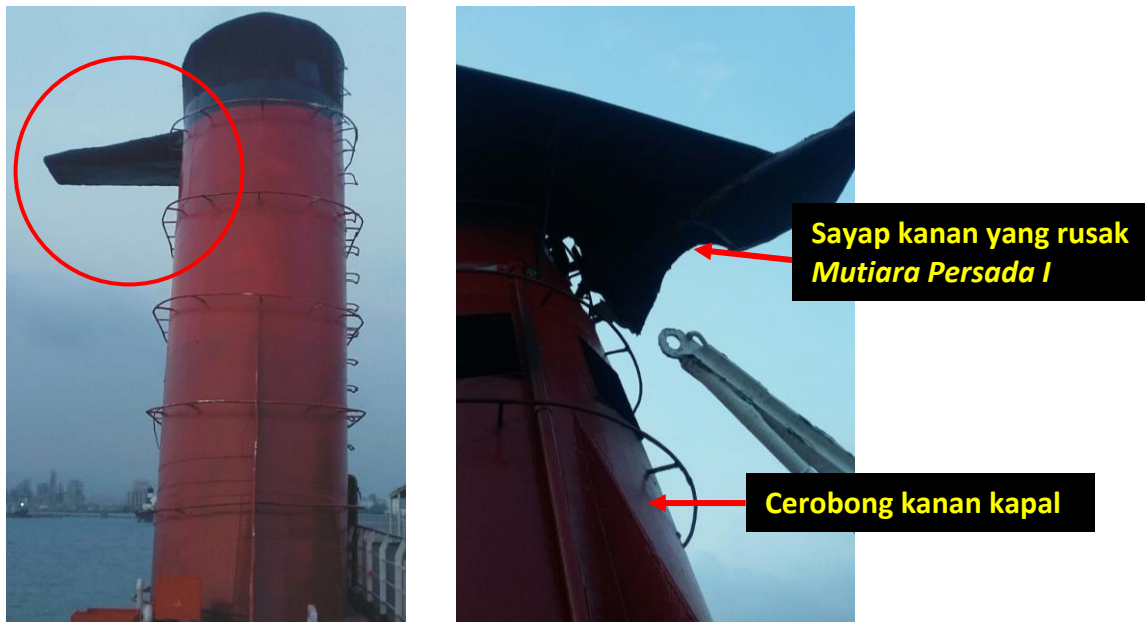
Mutiara Persada I hanya mengalami kerusakan kecil pada sayap cerobong kanan kapal. Sayap cerobong tersebut patah karena membentur anjungan sisi kiri *Port Link III*.

Gambar 2: Sayap pada cerobong *Mutiara Persada I* dan kerusakan sayap cerobong setelah senggolan

Perintah nakhoda saat posisi kapal belum sepenuhnya bebas dengan menempatkan kemudi cakar kanan telah menciptakan keadaan yang sulit serta tidak memaksimalkan *bow thruster* untuk mendorong kapal ke kiri saat jarak pelewatan dengan *Port Link III* adalah tidak sejalan dengan kecakapan pelaut yang baik karena tindakan dan situasi pada saat itu tidak diperiksa dengan seksama sampai *Port Link III* dilewati dan bebas. Pada saat itu kecepatan kapal justru ditambah maju penuh saat kapal mendekati lambung kiri *Port Link III* tanpa memperhitungkan geometri sayap pada cerobong kanan.

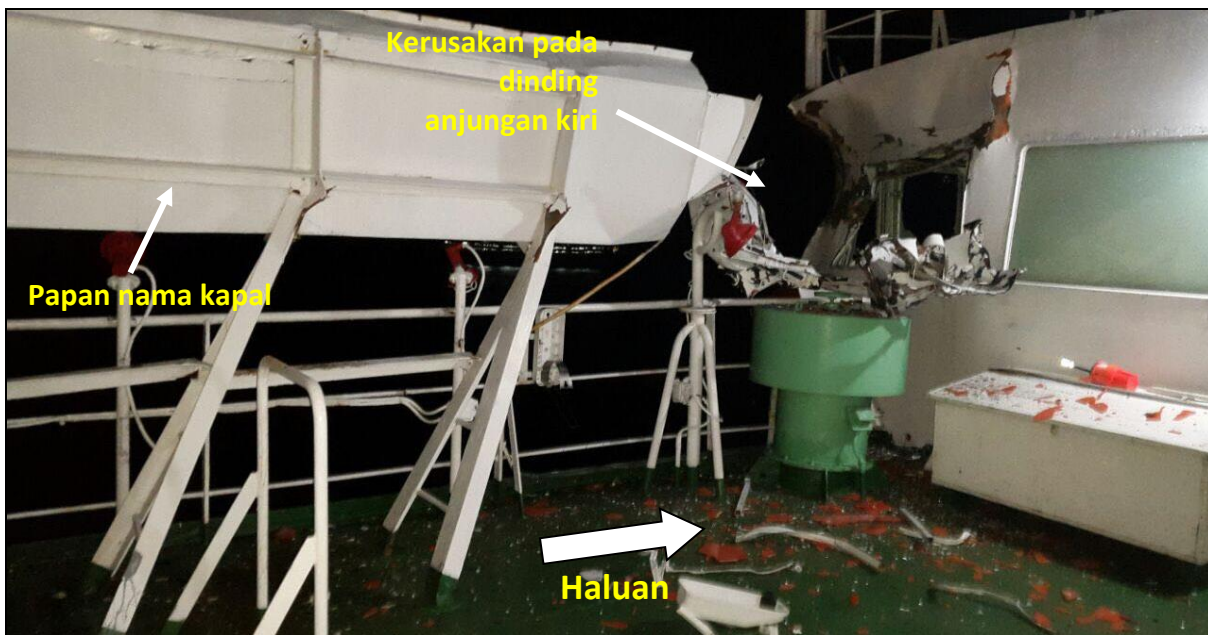
Sementara itu, *Port Link III* mengalami kerusakan pada papan nama kapal di sisi kiri dan anjungan kiri. Papan nama kapal sepanjang ±3meter miring ke haluan akibat terkena senggolan sayap cerobong kanan *Mutiara Persada I*. Sedangkan anjungan kiri *Port Link III* mengalami kerusakan berat, beberapa kaca anjungan sisi kiri pecah dan pelat dinding anjungan tertekuk ke dalam.

Gambar 3: Papan nama kapal dan anjungan sisi kiri *Port Link III* yang mengalami kerusakan

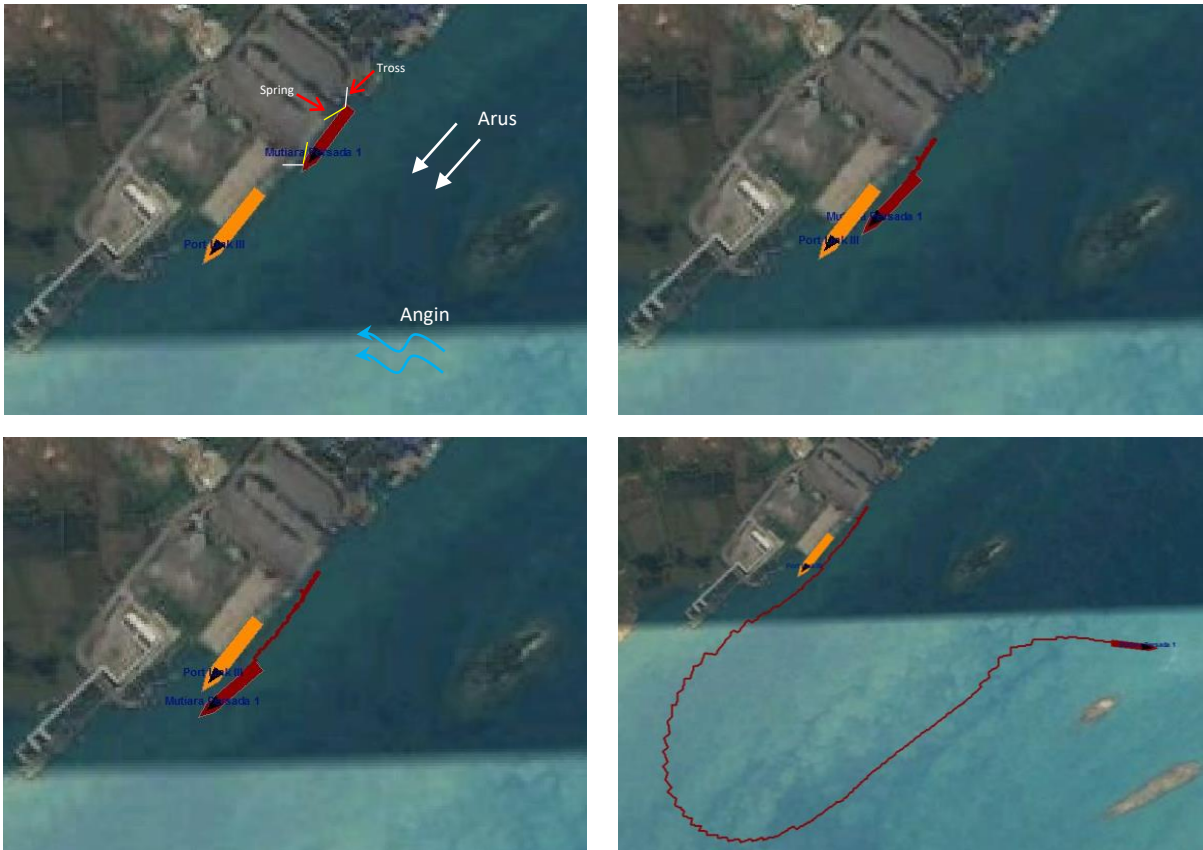
Melihat pergerakan arus dan arah angin yang berlaku saat itu (Gambar II.1), urutan pelepasan tali-tali tambat kapal dapat dikatakan kurang tepat. Nakhoda *Mutiara Persada I* memerintahkan untuk membuka tali tros buritan sebagai tali pertama yang dilepas dan kemudian disusul tali-tali haluan (tros dan spring) sedangkan tanpa disadari arus bergerak mendorong kapal ke depan. Yang tertinggal hanya tali spring buritan yang tidak dapat secara efektif menahan kapal maju.

Gambar 7: Analisis data AIS pergerakan Mutiara Persada I saat bertolak dari Dermaga 3

Jika tali-tali tambat haluan yang dilepas terlebih dahulu maka terdapat cukup waktu bagi kapal untuk menggerakkan *bow thruster* lebih optimal guna membuka sudut haluan lebih besar lagi. Dengan kondisi seperti itu, kapal tidak bergerak maju karena masih tertahan oleh tros buritan. Ketika dilihat haluan sudah bebas maka tros buritan dapat dilepas dan diikuti dengan menggunakan mesin ketika tali telah terangkat seluruhnya.
