FINAL
KNKT.17.07.22.03

Laporan Investigasi Kecelakaan Pelayaran

Terbaliknya *Rejeki Baru Kharisma*

Di Perairan Dermaga Tengkeyu-I, Tarakan, Kalimantan Utara

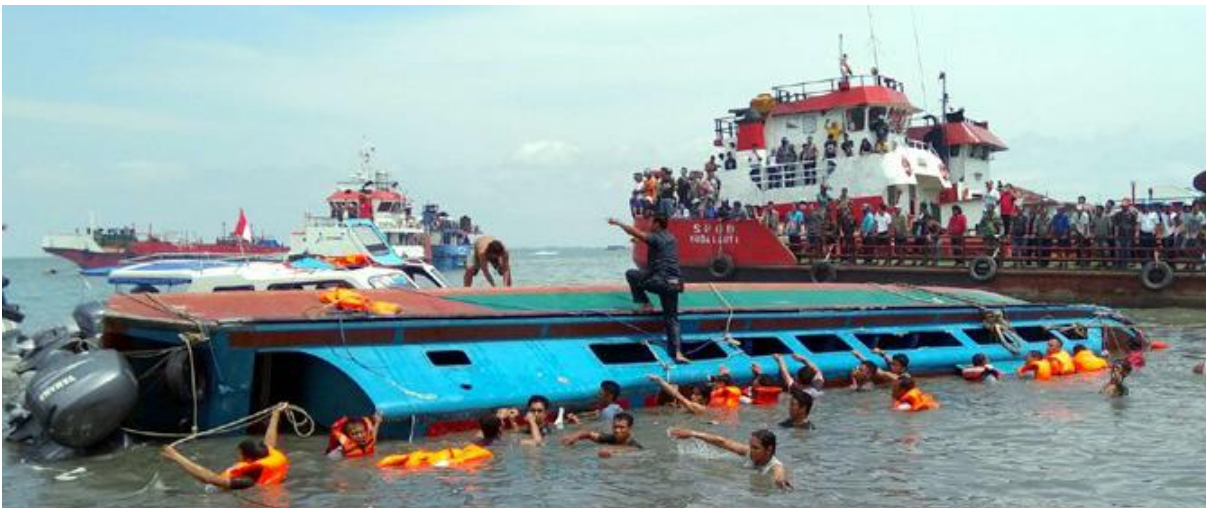
Gambar I- 2: Proses evakuasi penumpang Rejeki Baru Kharisma

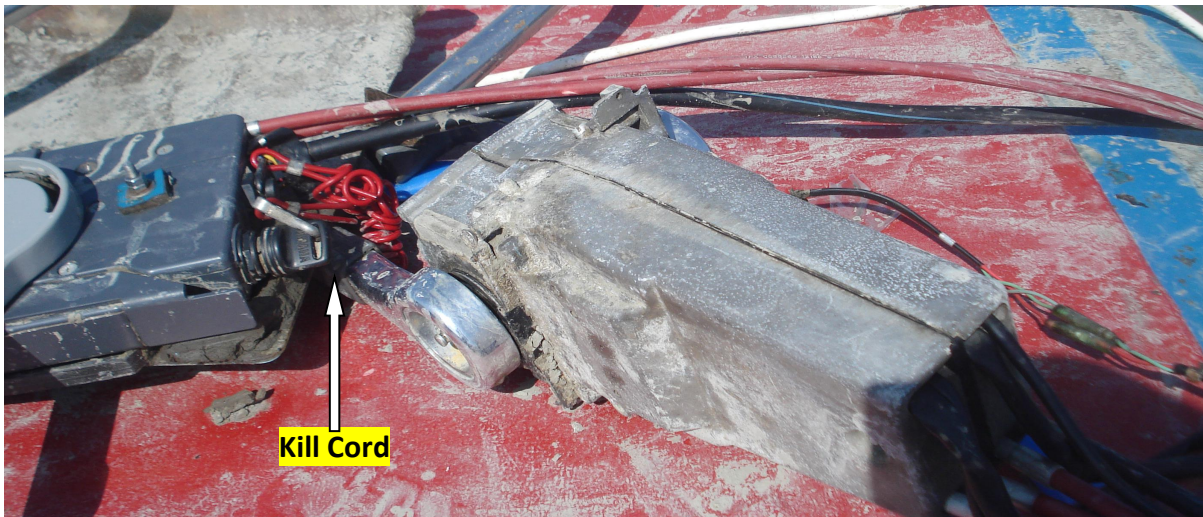
Gambar I-6: Peralatan kill cord pada Rejeki Baru Kharisma

Terdapat peralatan *kill cord* pada *Rejeki Baru Kharisma* tetapi peralatan tersebut tidak dipergunakan sebagaimana fungsinya.

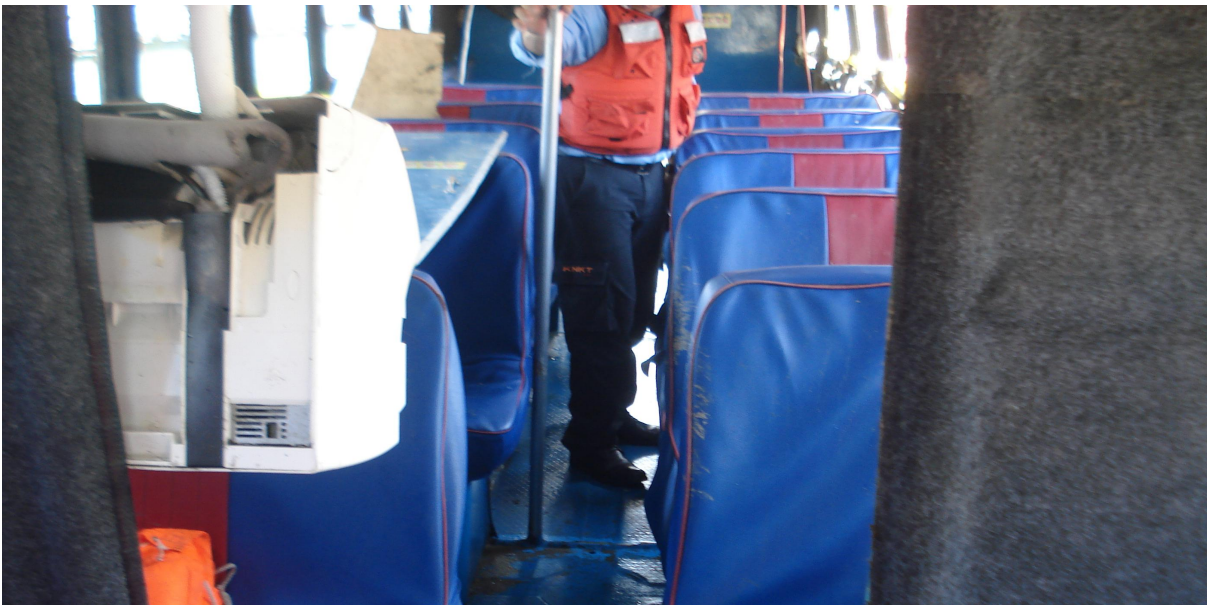
Rejeki Baru Kharisma tidak dilengkapi dengan jalur evakuasi penumpang dalam keadaan darurat dan juga tidak dipasang tanda-tanda petunjuk akses darurat keluar dari *speed boat* yang dapat diikuti oleh penumpang.

Pada jalur koridor penumpang memiliki lebar 30cm. Di bagian tengah koridor terdapat 1 (satu) tiang penyangga atap (*roof top*).

Gambar I- 8: Penyempitan gang ruang penumpang Rejeki Baru Kharisma

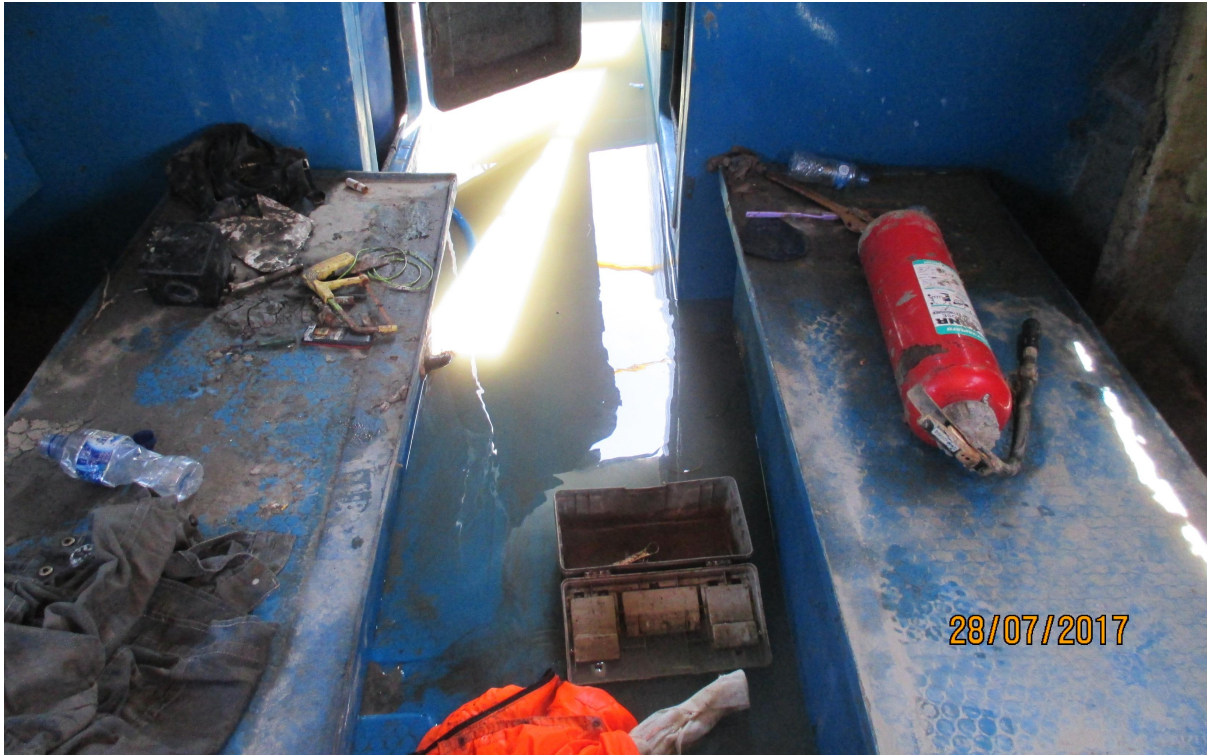
Tempat duduk penumpang pada ruang belakang merupakan tangki bahan bakar yang dipasang busa pada bagian atasnya. Sedangkan pada ruang penumpang tengah, tempat duduk penumpang berupa kursi busa permanen dengan posisi menghadap ke depan.

Gambar I- 9: Tangki bahan bakar kiri dan kanan yang digunakan juga sebagai tempat duduk penumpang

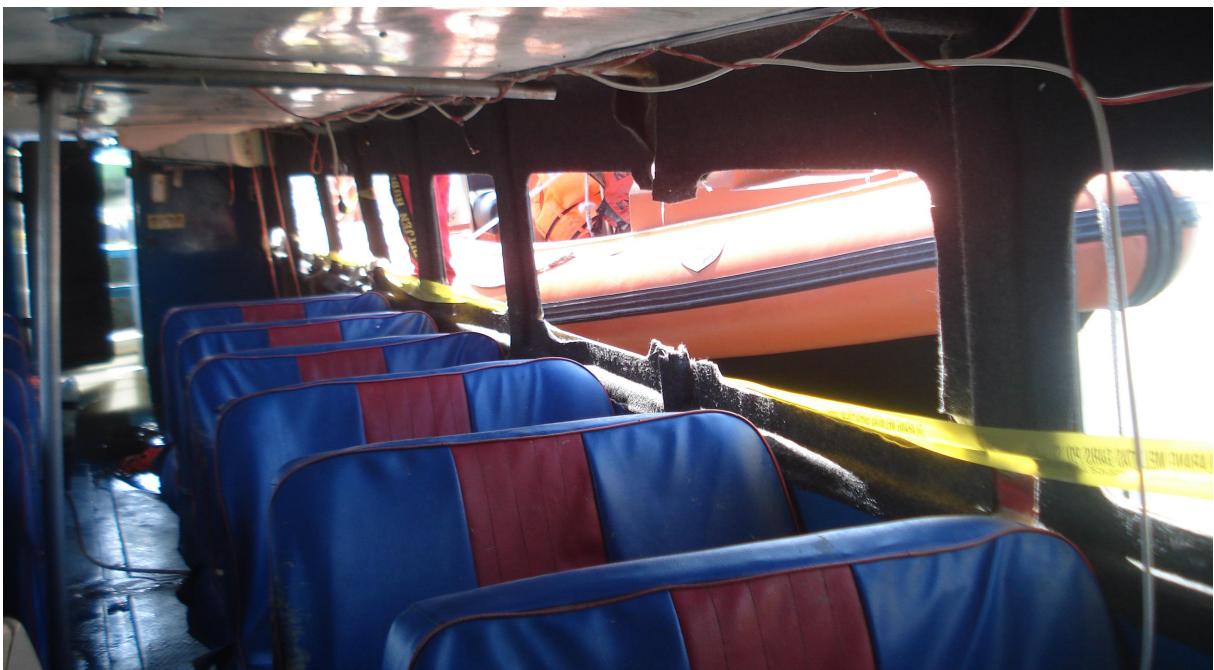
Rejeki Baru Kharisma mengalami rusak parah pada daerah lambung, motor penggerak dan sistem kemudi serta peralatan navigasi. Sementara ruang kendali kemudi rusak dan hilang. Tidak terdapat kerusakan pada lingkungan atau properti yang lain.

Gambar I- 10: Kondisi ruang penumpang tengah setelah terbalik

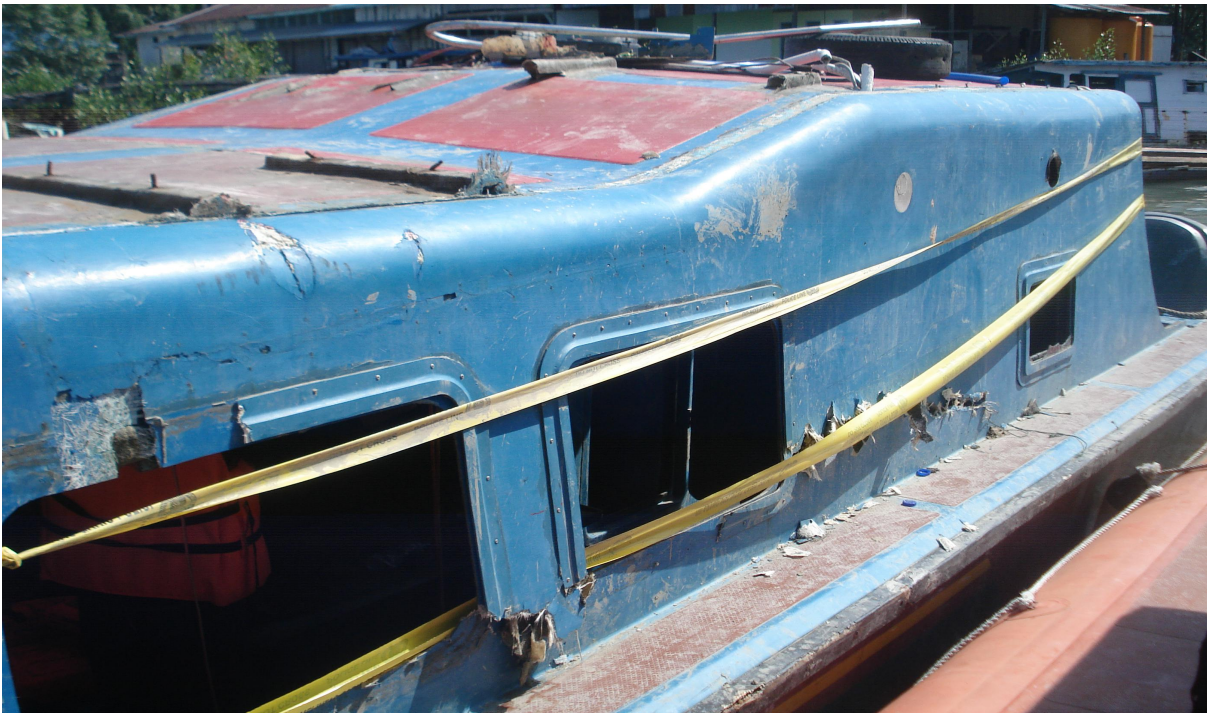
Gambar I- 11: Ruang kendali kemudi rusak dan hilang

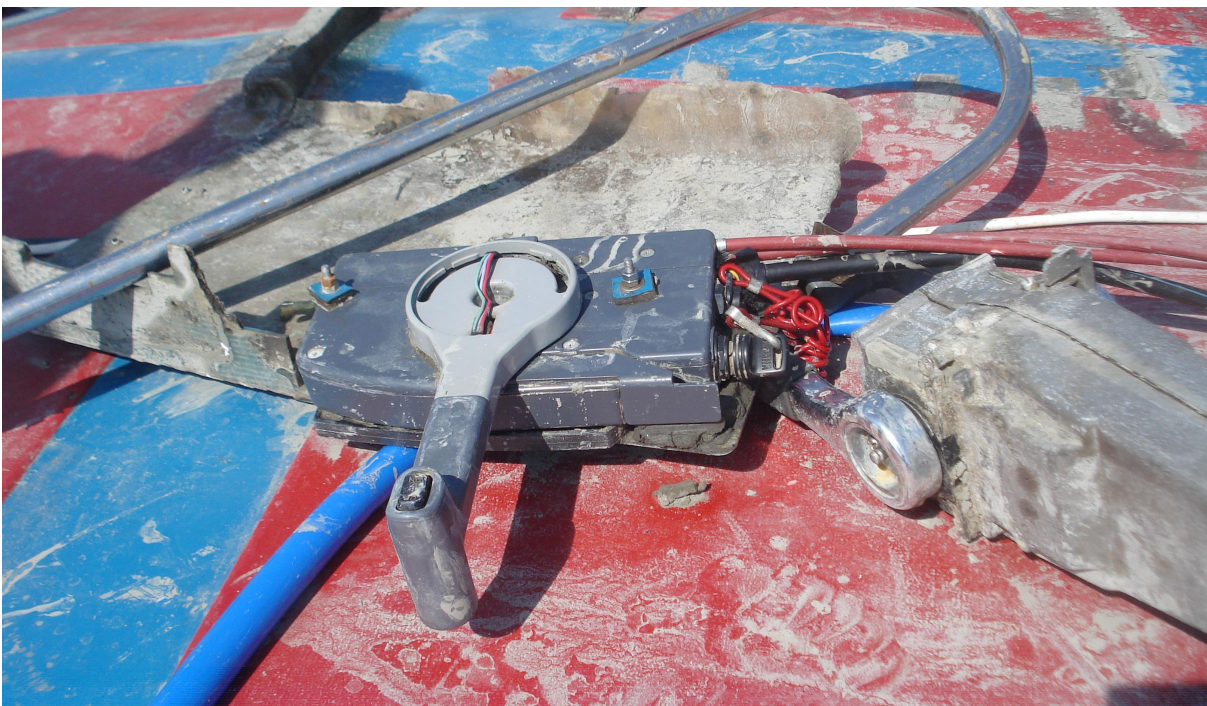
Gambar I- 12: Sistem kendali kecepatan speed boat yang rusak

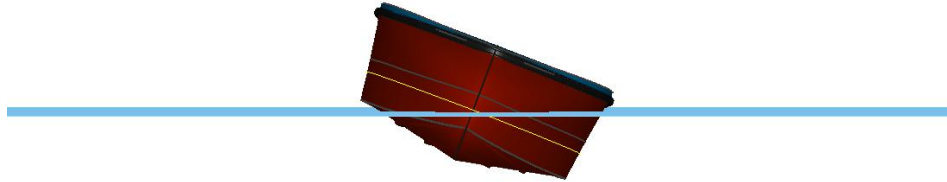
Sekitar pukul 09.40 WITA, setelah *Rejeki Baru Kharisma* berlayar kurang lebih sejauh 200 Meter dari dermaga, Juragan *Rejeki Baru Kharisma* menambah putaran sampai 3.500 putaran menit, *speed boat* semakin miring ke kiri. Pada kondisi ini *speed boat* mengalami planing karena haluan *speed boat* terangkat naik dari permukaan air. Sewaktu *speed boat* posisi planing maka kondisi ini sudah tidak stabil lagi.

Gambar II- 2: Kondisi speed boat berlayar dalam kondisi planing dan miring ke kiri

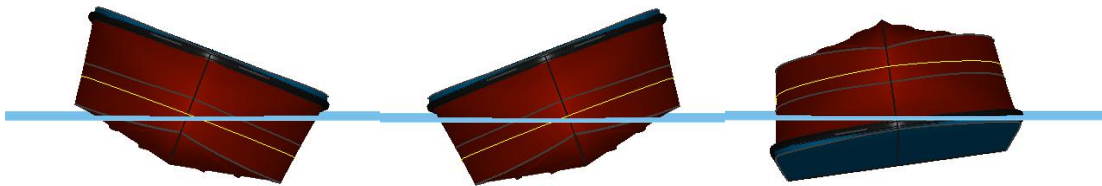
Juragan *speed boat* belok tajam ke kanan agar dapat kembali ke posisi semula, namun usaha ini tidak berhasil akibat momen penegak tidak mampu membalikkan ke posisi tegak. *Rejeki Baru Kharisma* tidak dapat dikendalikan dan terbalik ke kiri.

Gambar II- 3: Kondisi speed boat berlayar dalam kondisi planing dan terbalik

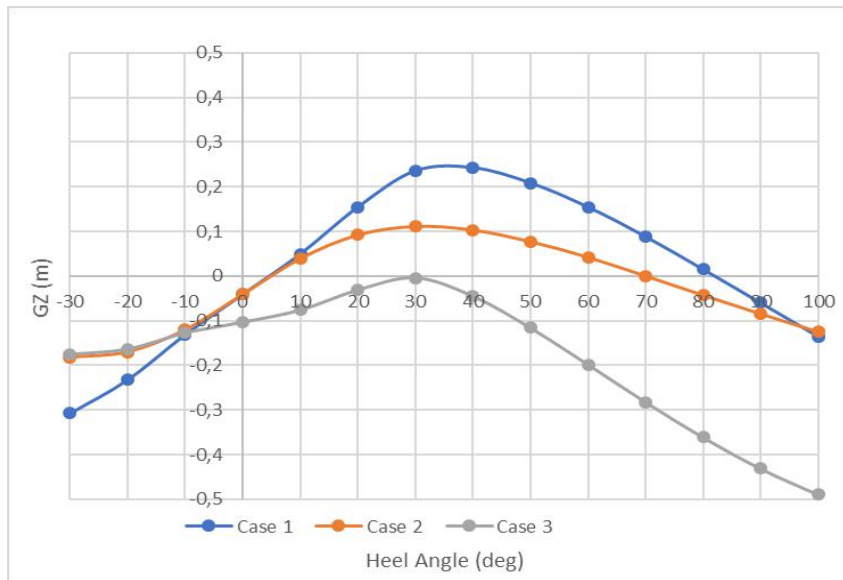
Dalam simulasi terbaliknya *Rejeki Baru Kharisma* di atas, maka proses terbaliknya dapat dibuat grafik perbandingan stabilitas *Rejeki Baru Kharisma* lihat gambar dibawah ini.

Gambar II- 4: Grafik perbandingan tinggi GZ
