**KOMITE NASIONAL KESELAMATAN TRANSPORTASI
REPUBLIK INDONESIA**

Laporan Investigasi Kecelakaan Pelayaran

**Kebakaran di *Multi Abadi 01*
(IMO 8630667)**

**Perairan Pelabuhan Tanjung Perak, Surabaya
27 Agustus 2017**

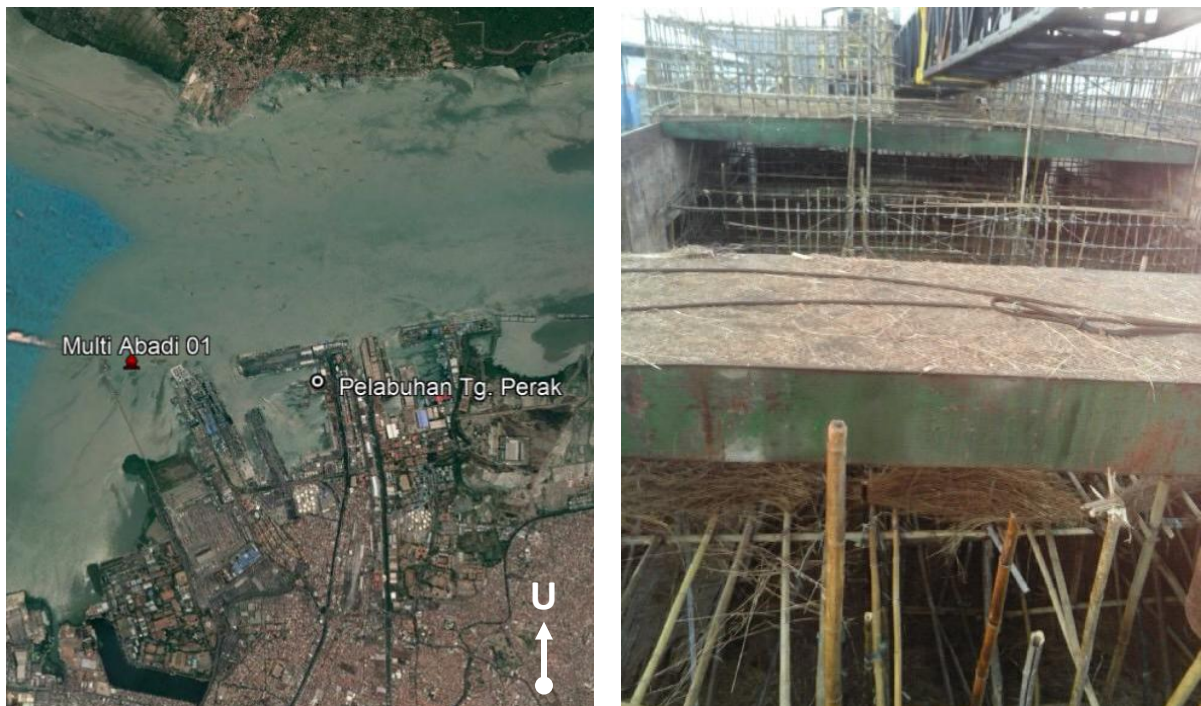
Gambar 1: Lokasi kejadian kebakaran Multi Abadi 01 (kiri) dan kondisi ruang muat kapal setelah pembongkaran muatan sapi (kanan)

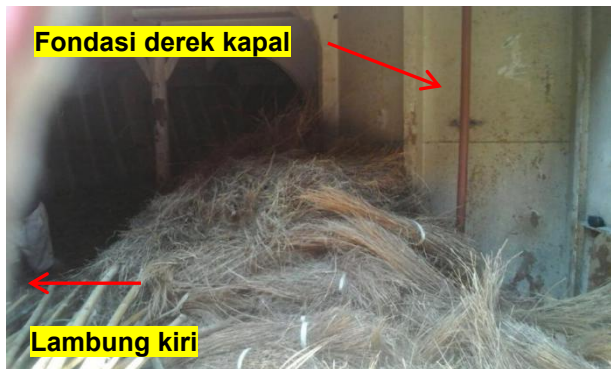
Gambar 2: Tumpukan sampah di sisi kiri fondasi derek

Awak kapal menyebutkan bahwa kebakaran pada mulanya terjadi di tumpukan sampah jerami yang berada di sisi kiri fondasi derek di lantai alas kapal. Lalu api mulai menjalar secara horizontal ke area sekitar fondasi derek dengan cepat karena adanya beberapa tumpukan sampah jerami yang ditumpuk di ruang tersebut.

KNKT tidak dapat menentukan unsur panas pemicu kebakaran di *Multi Abadi 01*, namun kemungkinan paling besar yang menjadi sumber awal pemicu kebakaran adalah pembakaran spontan (*spontaneous combustion*) dari tumpukan sampah di sekitar fondasi derek sisi kiri di lantai geladak alas. Tumpukan sampah tersebut berupa jerami, kotoran sapi, dan bambu. Kombinasi material organik jerami dan kotoran sapi semacam itu didukung oleh sirkulasi udara yang minim di ruang muatan telah menciptakan lingkungan yang terisolasi yang mendukung aktivitas biologis. Terciptanya lingkungan terisolasi menyebabkan sedikit tersedia udara pendinginan untuk mengimbangi panas sendiri (*self heating*) akibat aktivitas biologi yang diproduksi di dalam tumpukan material organik. Ketika suhu internal tumpukan sampah naik, suatu reaksi kimia mulai memproduksi gas mudah terbakar yang dapat terpantik jika temperaturnya cukup tinggi.

1. Sampah-sampah jerami dan kotoran ternak yang telah ditumpuk tidak langsung dibuang dari kapal pada saat pembersihan palka.
2. Awak jaga di dek kurang waspada terhadap kondisi sekitar kapal sehingga terlambat mengetahui adanya kebakaran di ruang muatan.

1. Memastikan awak kapal dibekali pengetahuan mengenai risiko kebakaran spontan material organik jerami dan kotoran ternak.
2. Menyusun prosedur pemuatan ternak termasuk penanganan sampah jerami dan kotoran ternak dengan mempertimbangkan potensi kebakaran spontan.
3. Memperbaiki prosedur jaga dan meningkatkan pengawasan jaga labuh sebagai upaya meningkatkan keselamatan.

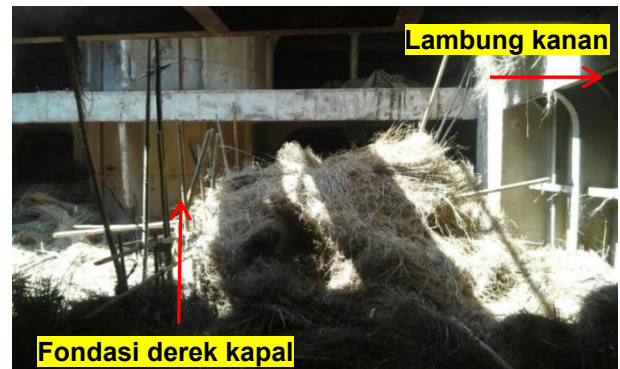
Gambar 3: Tumpukan sampah di sisi kanan fondasi derek

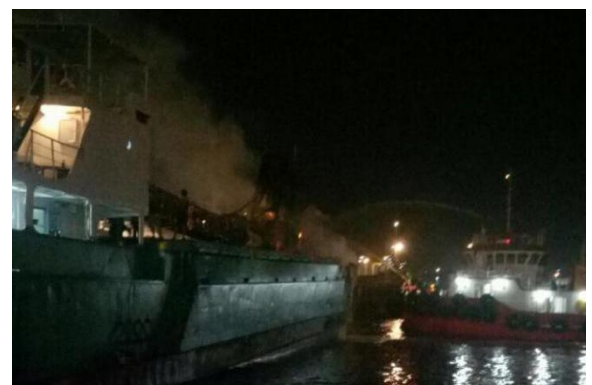
Gambar 4: Proses pemadaman Multi Abadi 01 yang dilakukan oleh kapal tunda Restu Utama 01

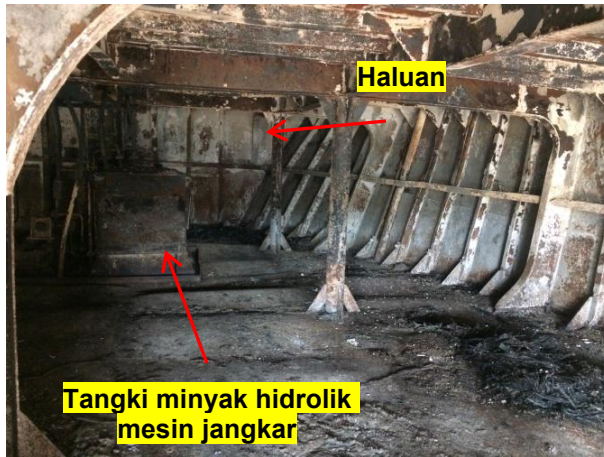
Tidak terdapat korban jiwa dari kejadian kebakaran ini, namun kebakaran yang terjadi mengakibatkan kerusakan mulai dari area fondasi derek kapal hingga haluan. Kerusakan terlihat di lantai alas, dinding, geladak, dan geladak utama. Selain itu juga mesin derek kapal dan mesin jangkar mengalami kerusakan berat. Sedangkan bagian tengah hingga buritan kapal tidak terbakar dan tidak mengalami kerusakan.

Gambar 6: Kerusakan di geladak tengah

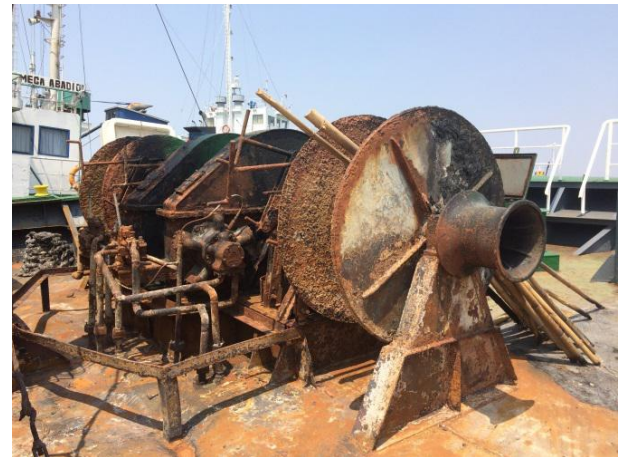
Gambar 7: Kerusakan mesin jangkar kapal

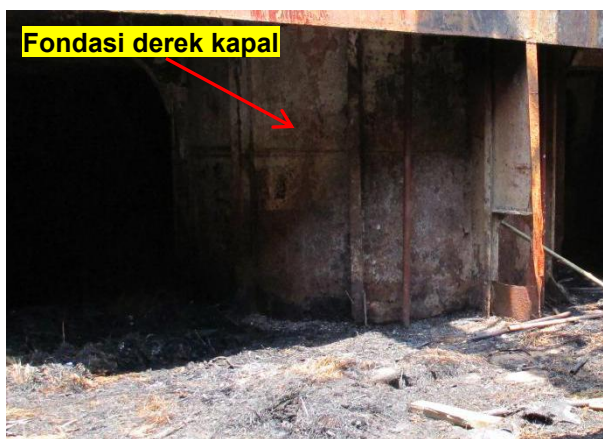
Gambar 8: Kondisi kerusakan kapal dan tumpukan sampah jerami di sisi kiri fondasi derek setelah kebakaran

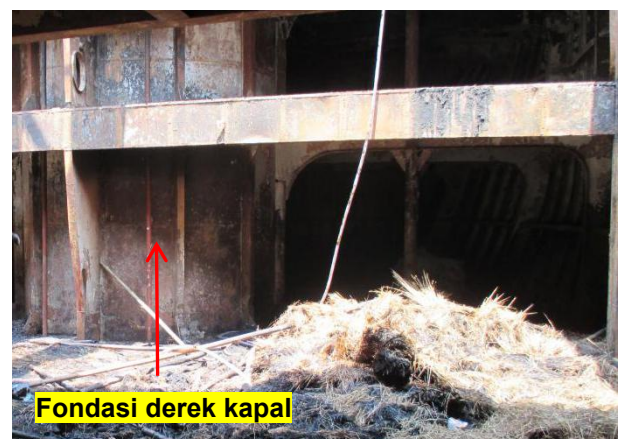
Gambar 9: Kondisi kerusakan kapal dan tumpukan sampah jerami di sisi kanan fondasi derek setelah kebakaran
