**KNKT.17.08.24.03**

Laporan Investigasi Kecelakaan Pelayaran

Senggolan *Srikandi Indonesia*

dengan *Maestro Diamond* dan *Angel No.1*

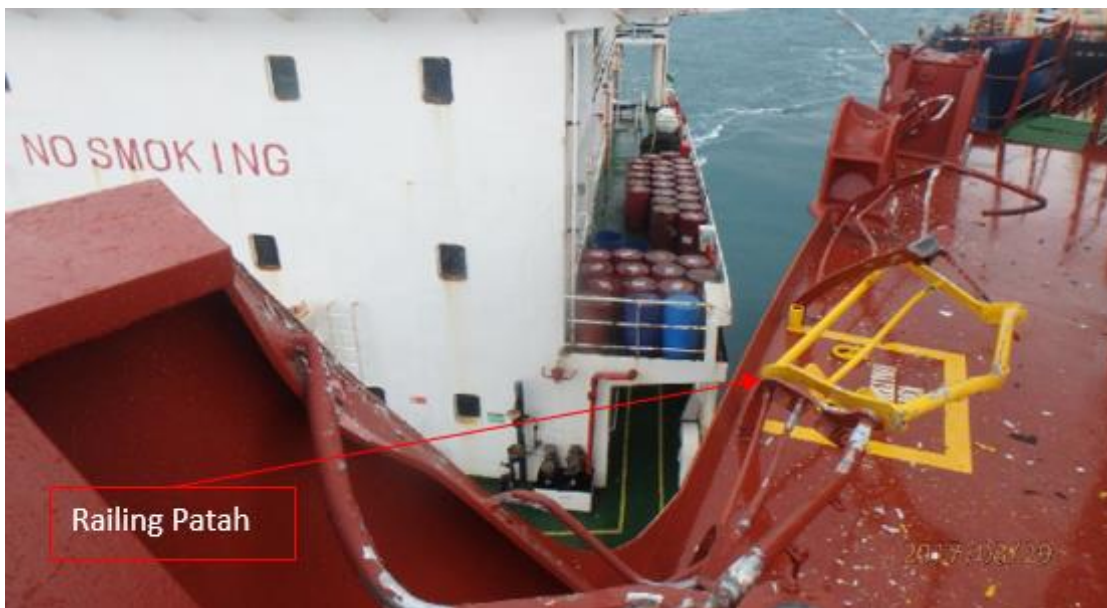
Pukul 17.05 WIB, *Angle No.1* persiapan mesin secepat mungkin (*short notice standby engine*), namun mesin induk tidak bisa dihidupkan. Mesin *Angel No.1* bisa hidup setelah jarak *Maestro Diamond* sudah terlalu dekat sehingga *Maestro Diamond* menyenggol *Angel No.1*. Senggolan itu menyebabkan railing kapal *Maestro Diamond* rusak.

**Gambar I-3: Railing haluan sebelah kanan *Maestro Diamond* setelah senggolan dengan *Angel No.1***

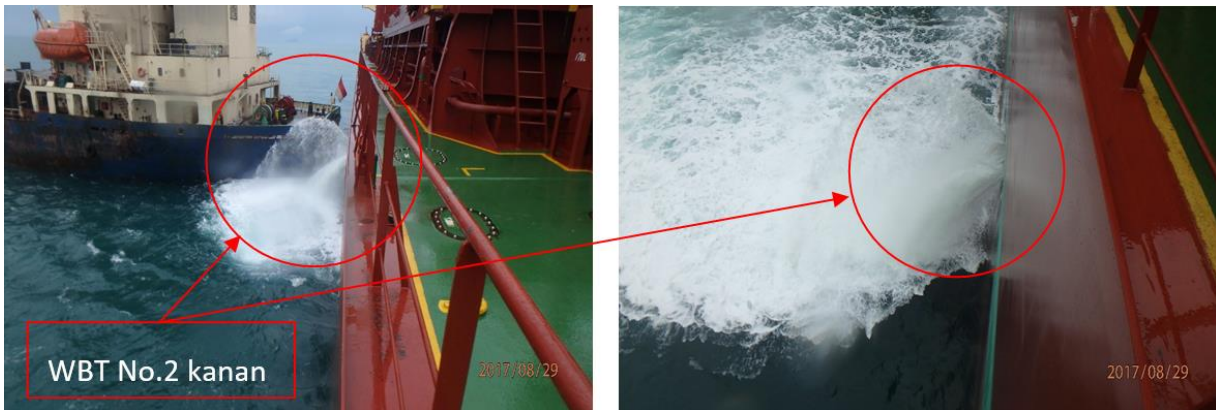
Pukul 17.10 WIB, awak kapal *Srikandi Indonesia* baru menyadari posisi rantai jangkar saling tersangkut setelah melihat *Maestro Diamond* berada di haluan sebelah kanannya. Bersamaan itu *Maestro Diamond* melakukan komunikasi agar *Srikandi Indonesia* melepaskan jangkarnya. Nakhoda *Srikandi Indonesia* memutuskan bergerak dengan menggunakan mesin. Akibatnya lambung sebelah kanan *Srikandi Indonesia* bersentuhan lagi dengan lambung sebelah kanan *Maestro Diamond* di area Tangki Balas No.2 Tengah (*Water Ballast Tank No.2 Center*) sehingga Tangki Balas No.2 Tengah *Maestro Diamond* bocor sepanjang 4 meter dan lebar 0,5 meter di sekitar area 6 meter di bawah geladak cuaca.

**Gambar I-5: Lambung Maestro Diamond bocor saat senggolan.**

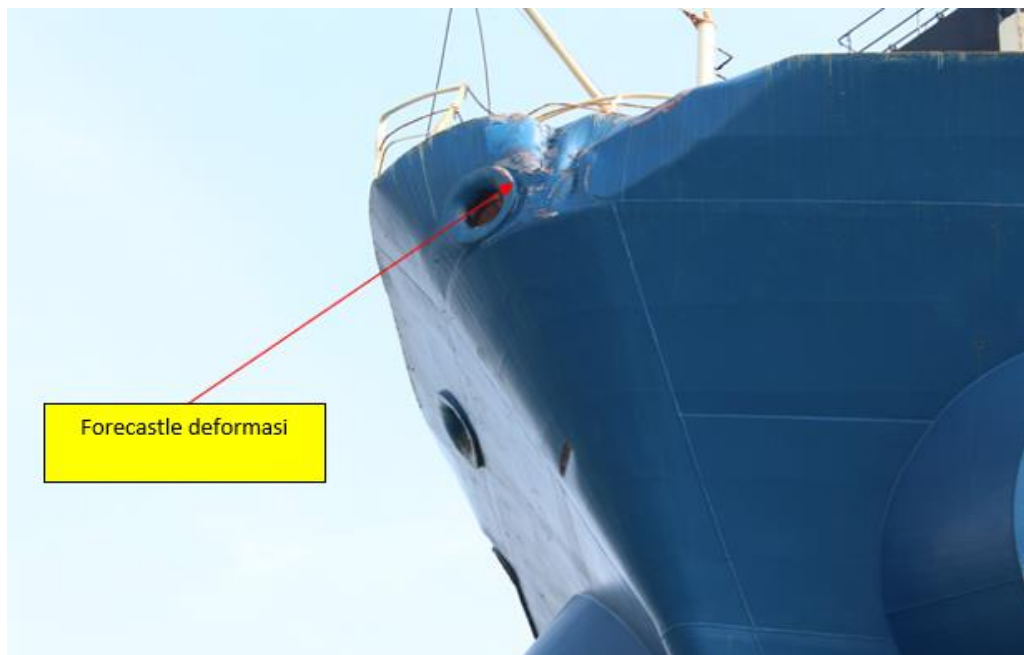
Akibat senggolan tersebut, kubu-kubu dan pagar sebelah kanan serta ujung haluan haluan rusak.

**Gambar I-10: Deformasi haluan depan Srikandi Indonesia setelah kecelakaan**

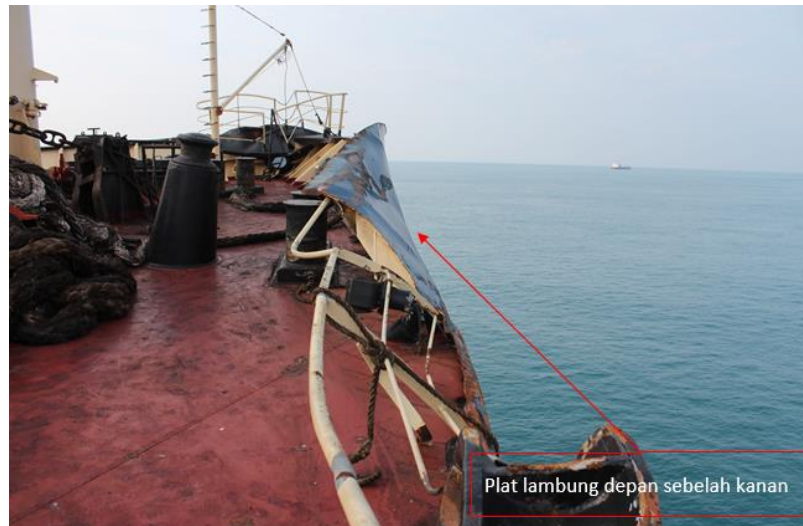
**Gambar I-11: Lambung sebelah kanan setelah senggolan**

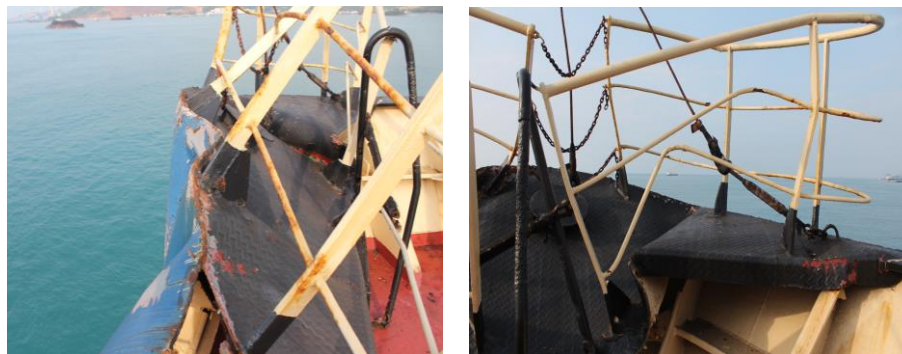
**Gambar I-12: Lambung depan sebelah kanan dan railing rusak**

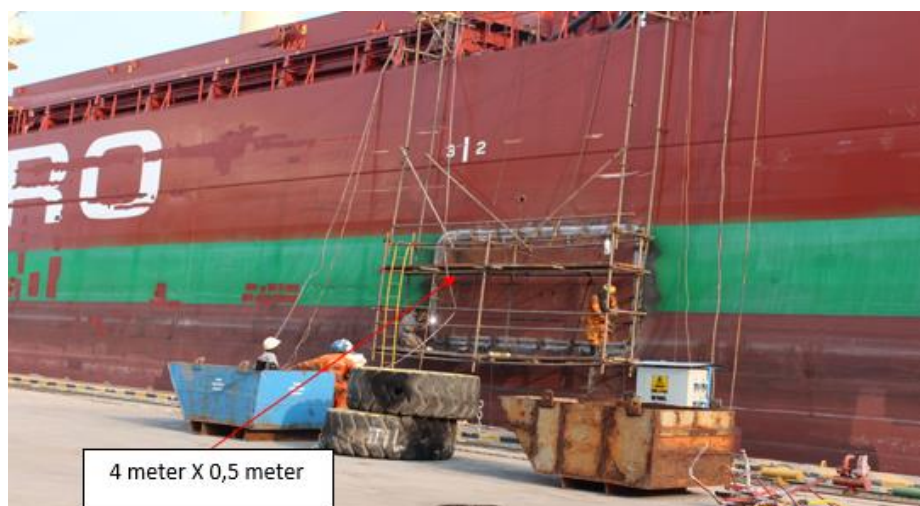
*Maestro* mengalami sobek di lambung kanan sekitar area Tangki Balas No.2. Kerusakan 6 meter di bawah dari level deck seluas 0.2 M<sup>2</sup> (Panjang 4 Meter dan lebar 0.5 Meter), railing sebelah kiri di *poop deck* rusak parah dan kehilangan jangkar sebelah kiri.

**Gambar I-13: Lambung sebelah kanan *Maestro Diamond* sedang perbaikan setelah kecelakaan**

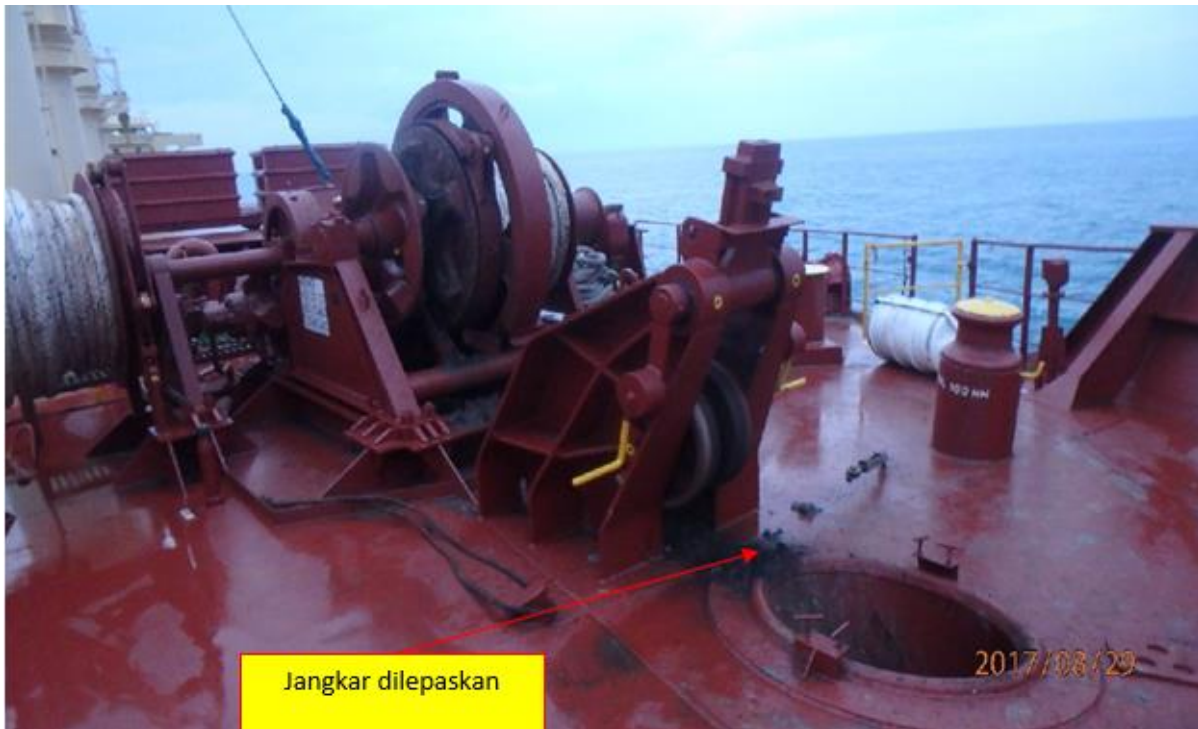
**Gambar I-14: Jangkar kiri Maestro Diamond yang dilepaskan.**

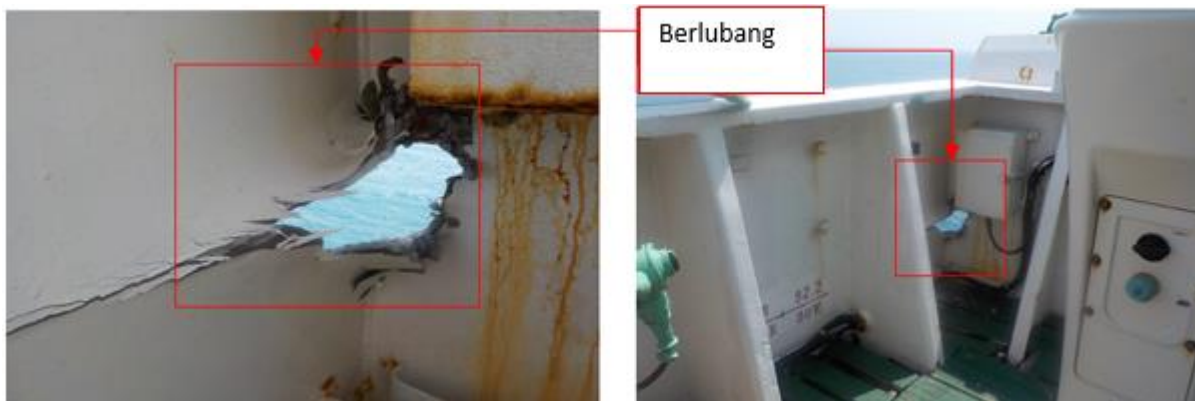
Sayap kiri anjungan rusak dan berlubang, flatform untuk membersihkan anjungan (bridge face's catwalk railing) bengkok. Sayap kiri anjungan (port side bridge wing) bengkok, pipa pemadam kebakaran bengkok, Provision Crane sebelah kiri rusak parah, railing gelandang anjungan sebelah kiri penyok.

**Gambar I-15: Bagian sayap kiri anjungan berlubang.**

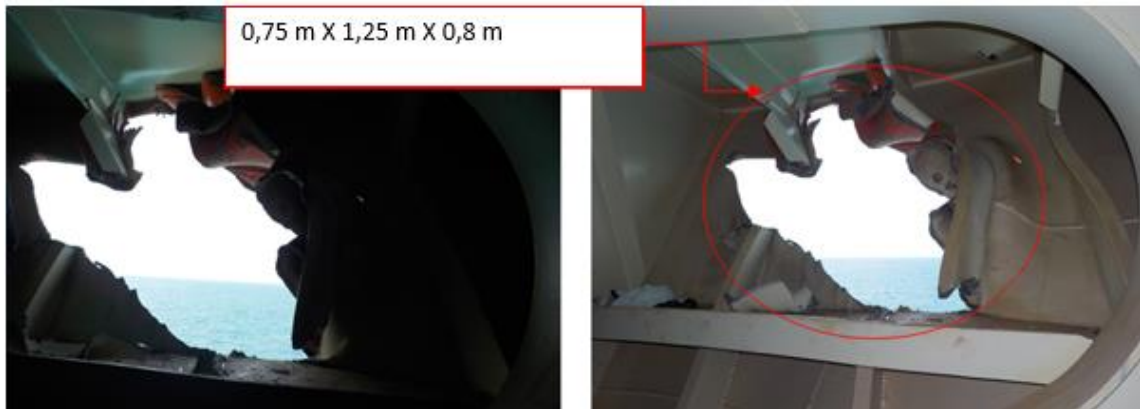
Kapal Angel No.1 mengalami kerusakan dan perubahan konstruksi bagian haluan depan penyok dan berlubang sekitar 0,75 m X 1,25 m X 0,8 m.

**Gambar I-16: Kerusakan pada bagian haluan Angel No.1.**

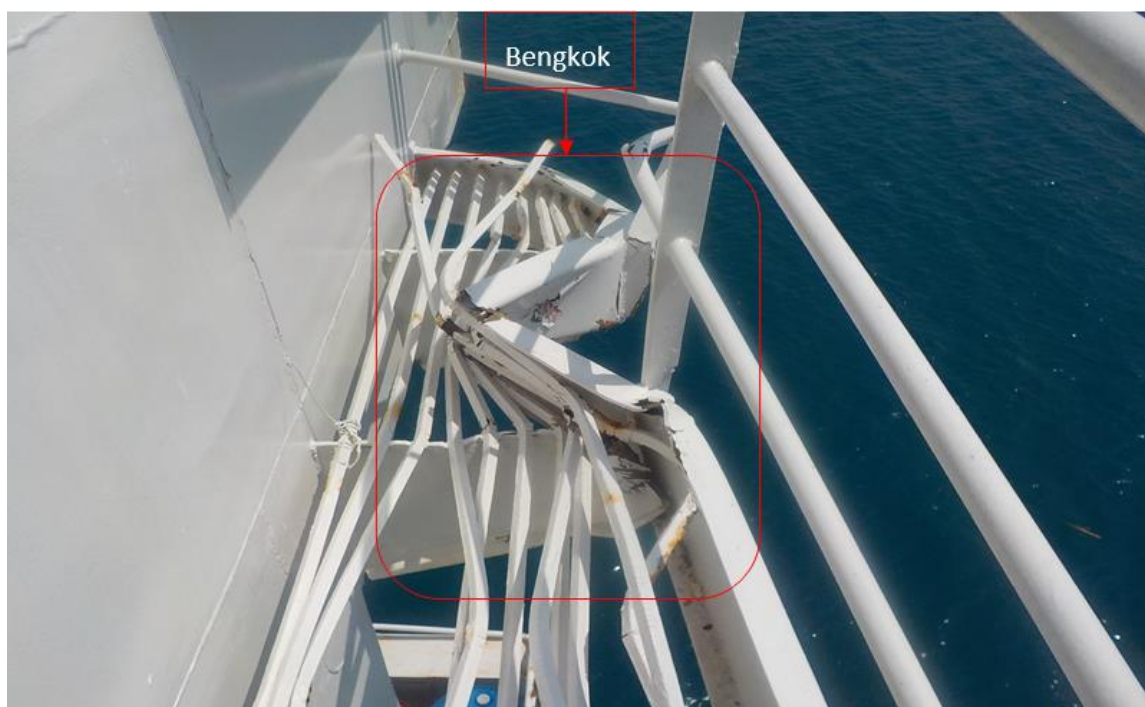
**Gambar I-17: Bridge face's catwalk relling.**

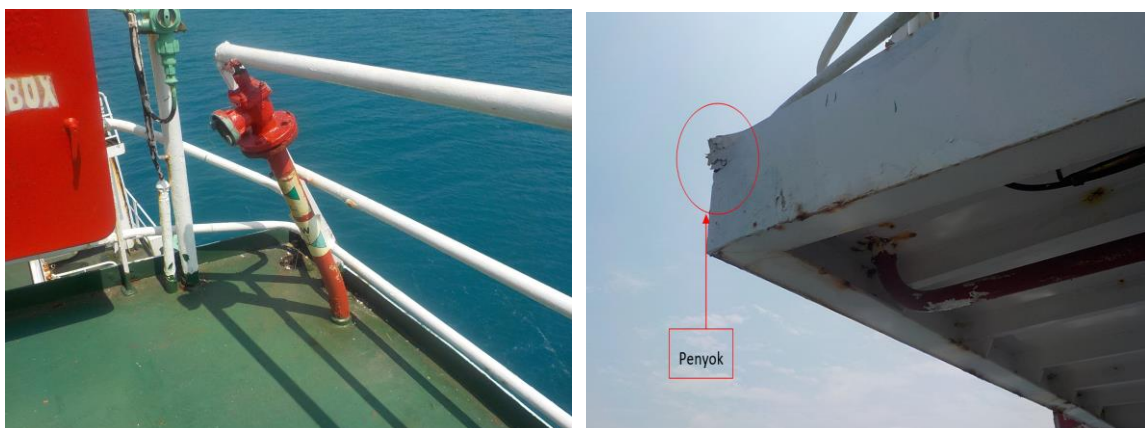
**Gambar I-18: Pipa hidran dan Port side bridge wing.**

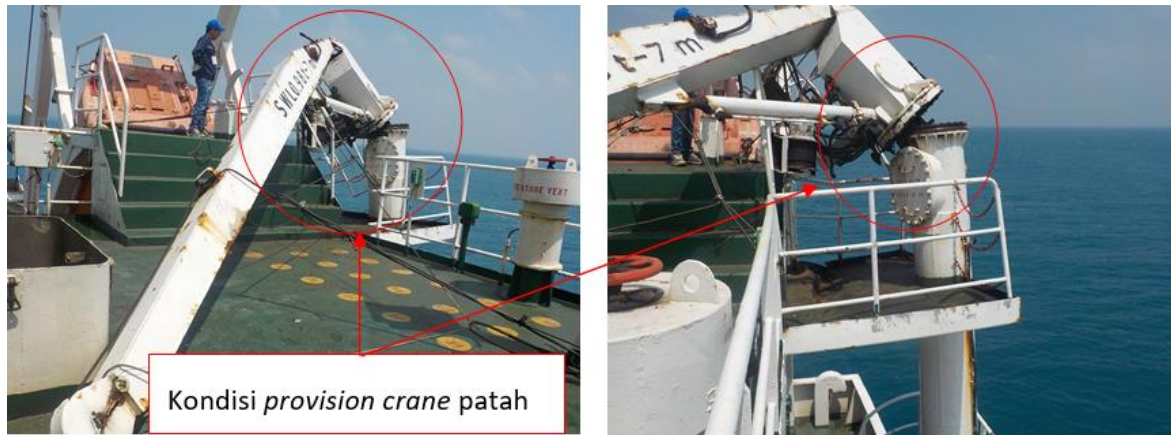
pergerakannya, Angel No.1 bersenggolan lagi dengan *Maestro Diamond* di bagian sayap anjungan sebelah kiri sehingga mengakibatkan *provision crane* sebelah kiri *Angel No.1* patah.

**Gambar I-19: Port side provision crane.**

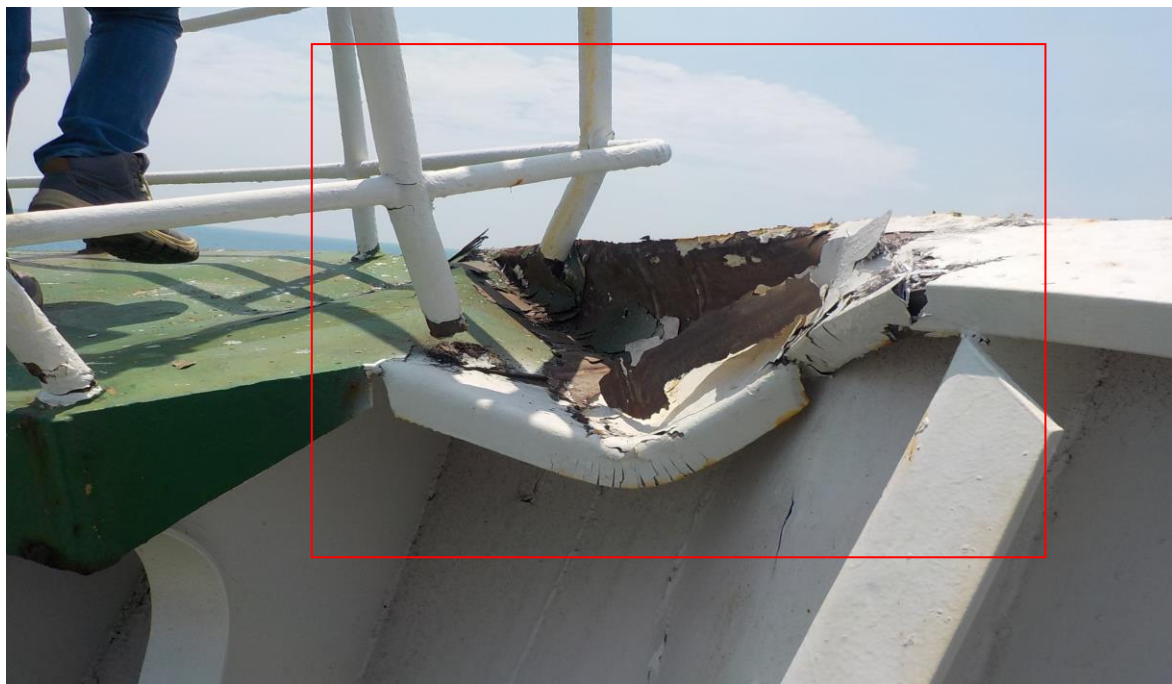
**Gambar I-20: Geladak anjungan sebelah kiri.**
