KOMITE NASIONAL KESELAMATAN TRANSPORTASI  
REPUBLIK INDONESIA

Laporan Investigasi Kecelakaan Pelayaran

Tenggelamnya *Fungka Permata III*

17 September 2017

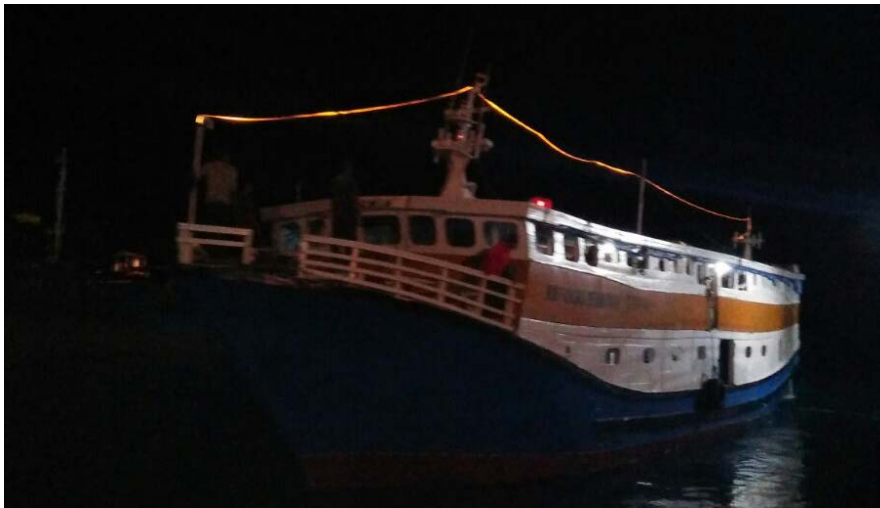
**Gambar I-1: Fungka permata III sebelum meninggalkan Pelabuhan Murhum Baubau**

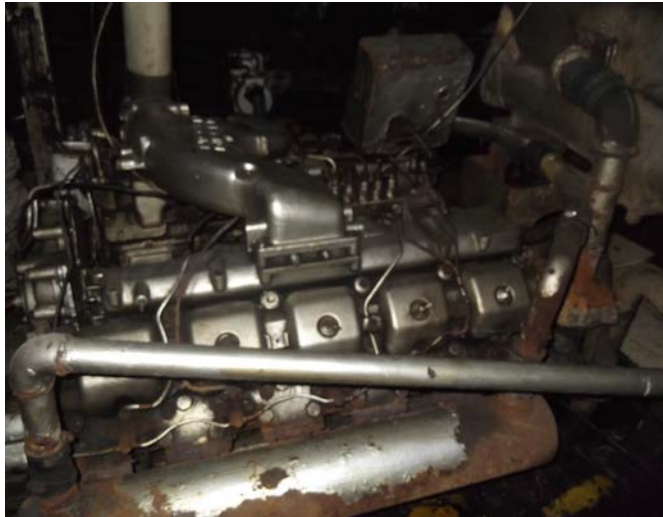
***Gambar I-2 : Mesin penggerak utama Fungka Permata III  
(Gambar di peroleh dari kantor UPP Kelas I Baubau)***

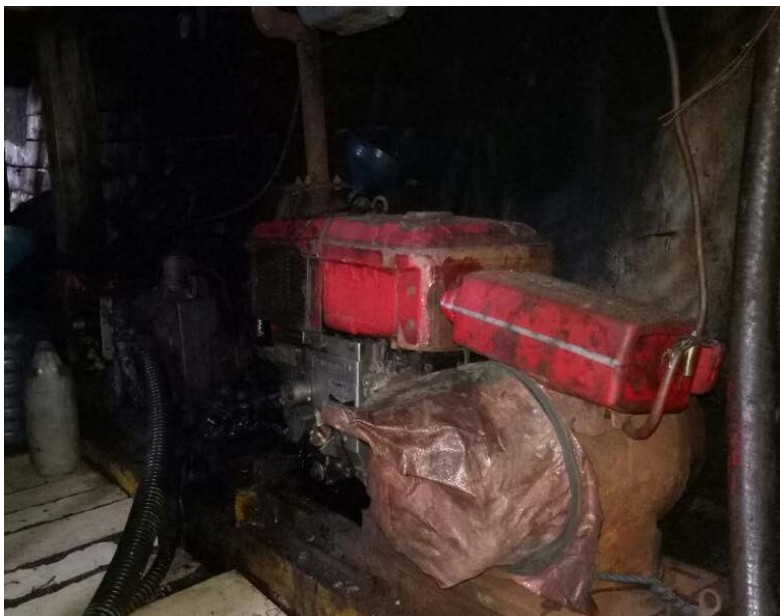
***Gambar I-3 : Generator Fungka Permata III  
(Gambar diperoleh dari Kantor UPP Kelas I baubau)***

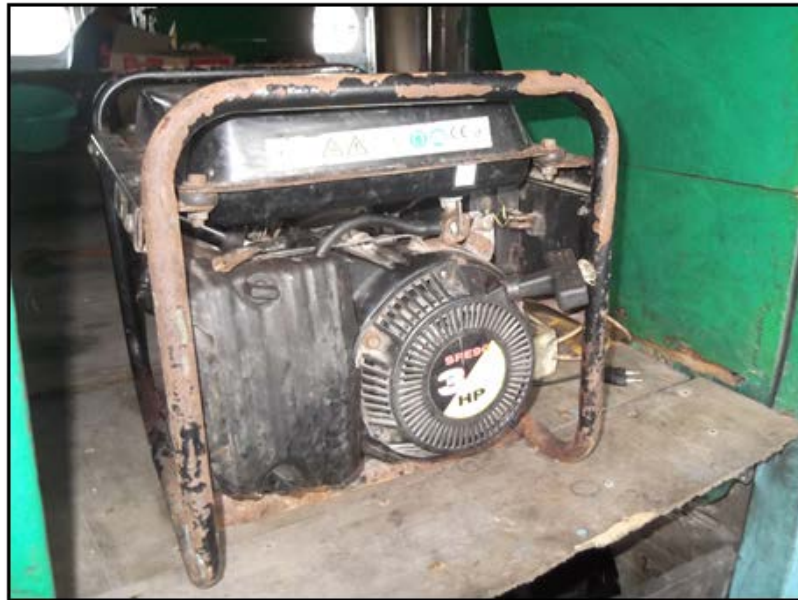
Di atas kapal terdapat satu unit mesin diesel yang digunakan untuk menggerakkan dua pompa bilga secara bergantian dengan sambungan v-belt. Disamping itu kapal juga memiliki pompa bilga yang dikopel dengan mesin penggerak utama dan satu pompa bilga portabel.

**Gambar I-4: Pompa portabel digunakan sebagai pompa bilga (Gambar diperoleh dari Kantor UPP Kelas I Baubau)**
