**FINAL
KNKT.17.10.27.03**

Laporan Investigasi Kecelakaan Pelayaran

**Kandasnya *KTC 1*
(IMO No. 8844520)**

**Sekitar *Buoy 4* Alur Pelayaran Barat Surabaya, Jawa Timur
Republik Indonesia
04 Oktober 2017**

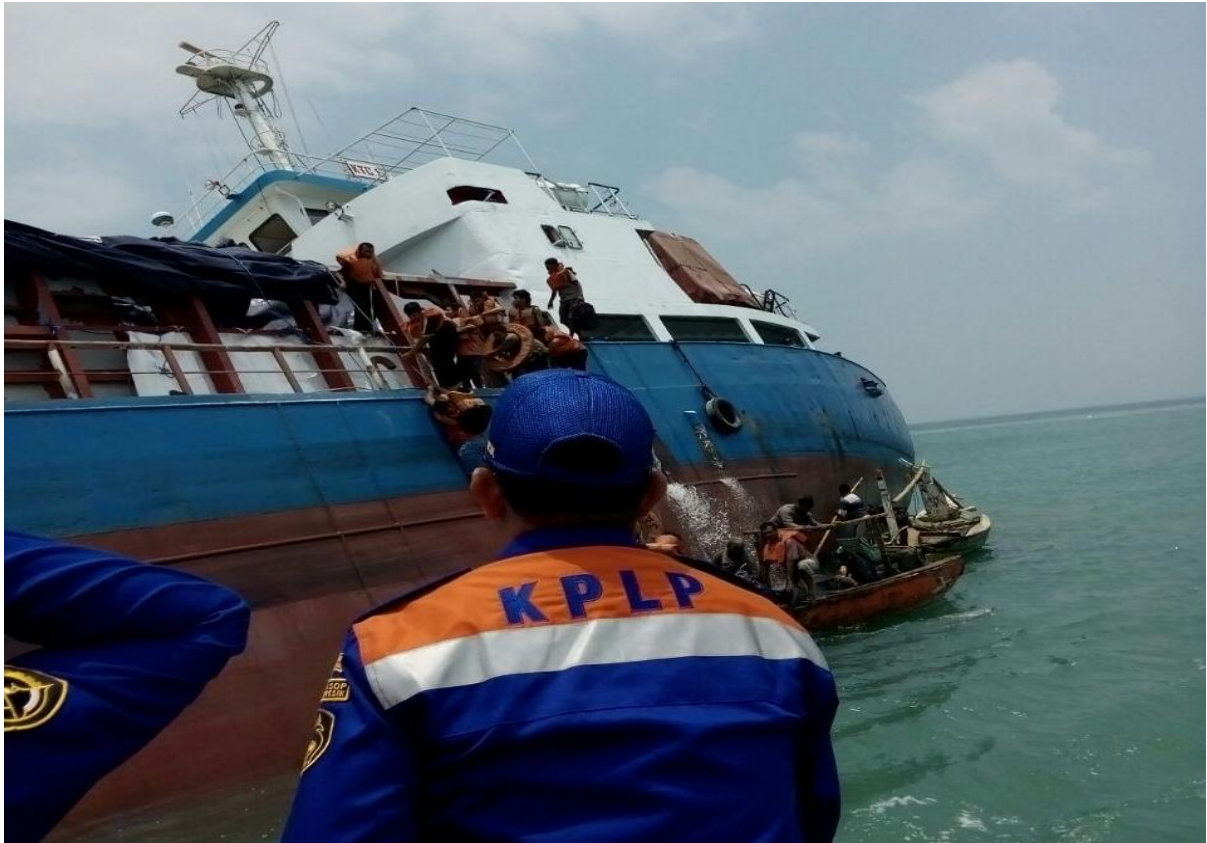
Gambar I- 1: Proses evakuasi awak kapal KTC 1 (sumber: KPLP Gresik)

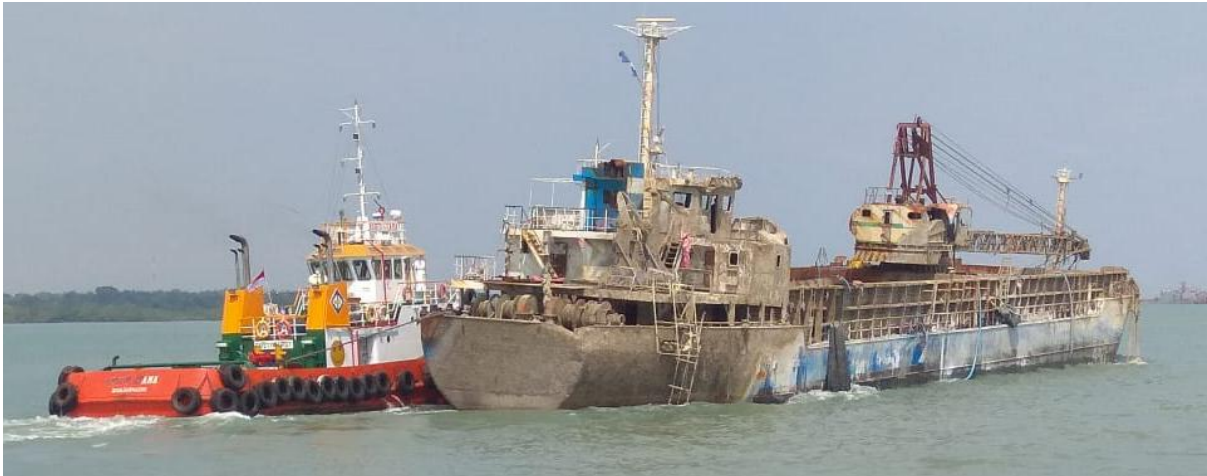
Pada tanggal 21 Juli 2018, setelah diapungkan dan ditegakkan kembali, *KTC 1* ditarik ke daerah Tanjung Jati, Jawa Timur dengan menggunakan satu unit kapal tunda untuk ditutuh (*scrap*).

Gambar I- 2: Proses penarikan KTC 1

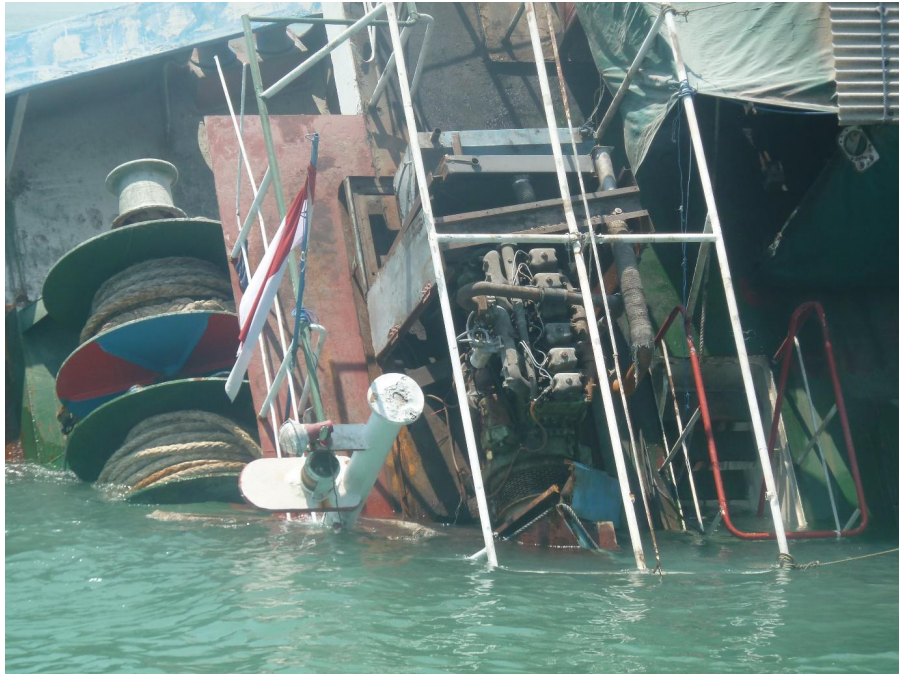
Kecelakaan tersebut mengakibatkan kapal kandas di sisi barat APBS dan *total loss* muatan. Tidak terdapat korban jiwa dalam kejadian ini. Sampai laporan ini di tulis belum terdapat pencemaran lingkungan yang dilaporkan akibat kandasnya KTC 1.

Gambar I- 4: Kondisi KTC 1 kandas dan miring

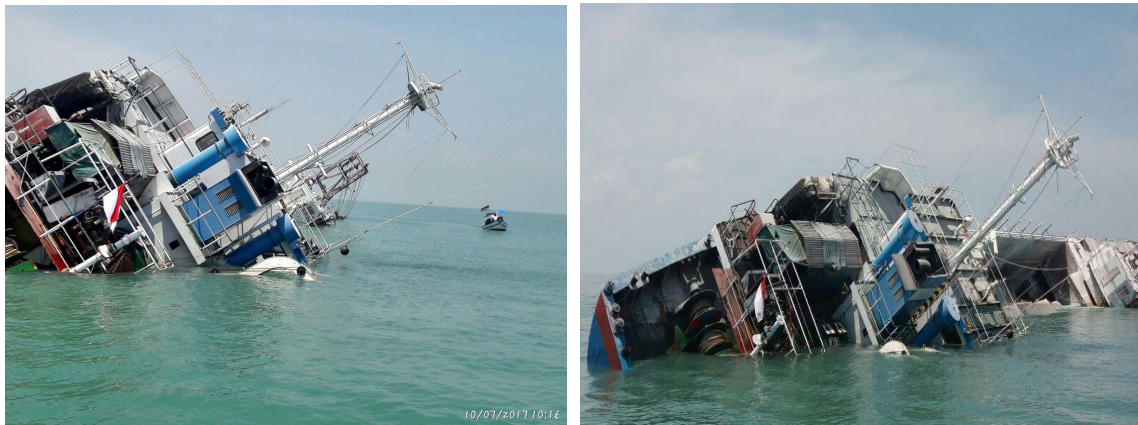
Gambar I- 5: KTC 1 kandas di sekitar Buoy 4

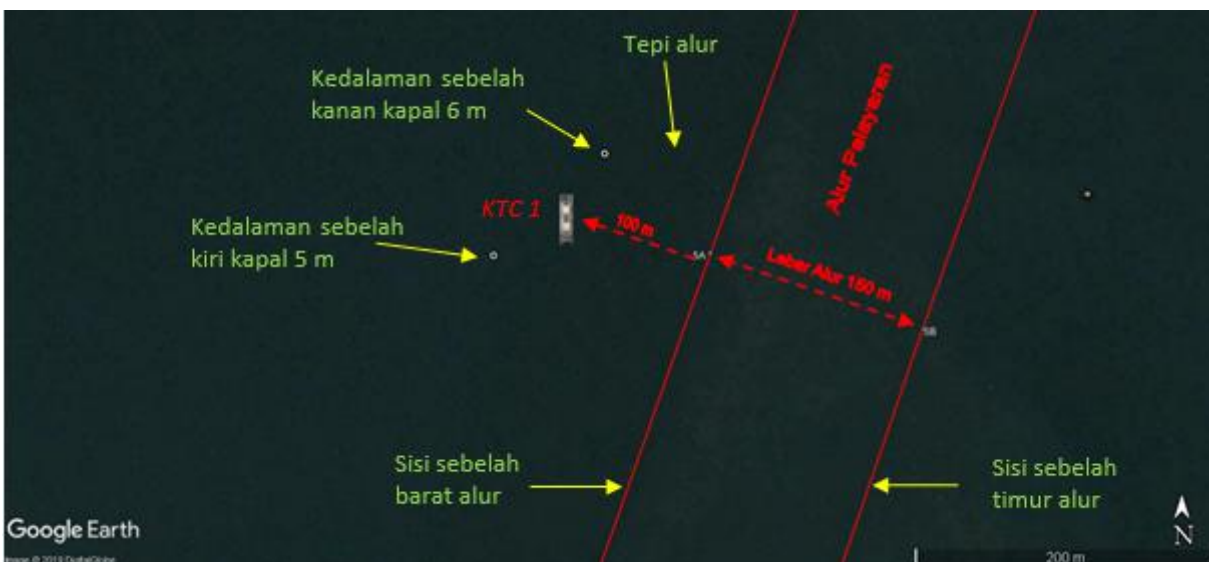
Lokasi kandas KTC 1 berada di sisi barat tepi APBS di mana kedalaman perairan sekitar lokasi kandas tersebut bervariasi antara 5-7 meter. Pada saat tim KNKT melakukan pemeriksaan kedalaman dengan menggunakan *portable ecosunder* di posisi kapal kandas didapat kedalaman perairan antara 5-6 meter. Disebelah kiri kapal didapat kedalaman 5 meter sementara di sebelah kanan dengan kedalaman 6 meter.

Gambar I-9: Ilustrasi kondisi alur ketika tim KNKT memeriksa kedalaman dengan *portable echosounder*.
