KOMITE NASIONAL KESELAMATAN TRANSPORTASI
REPUBLIK INDONESIA

FINAL
KNKT.17.10.28.03

Laporan Investigasi Kecelakaan Pelayaran

Terbakarnya *Dharma Kencana II*

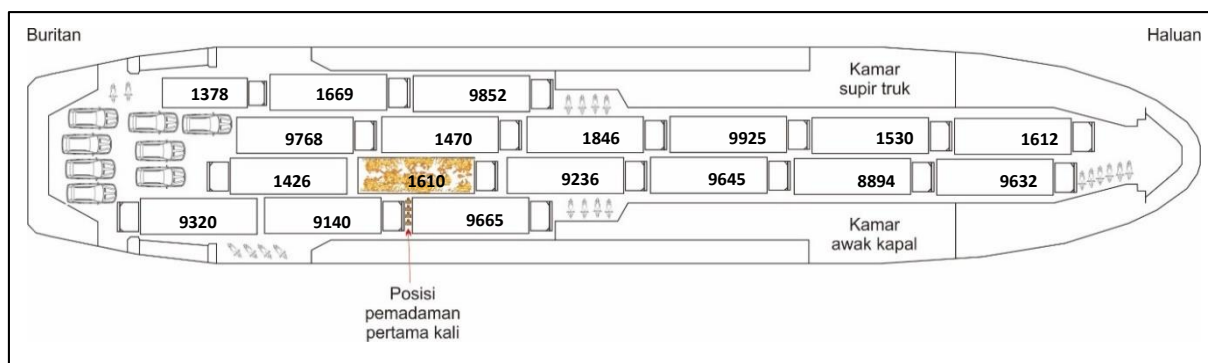
Serang bersama kelasi menemukan salah satu truk di lajur kedua dari kanan mengeluarkan asap hitam, terlihat bagian awal yang terbakar adalah bak truk. Sambil berdiri di lantai kendaraan di samping truk tersebut, mereka menyemprotkan APAR yang dibawa ke arah atas truk yang terbakar hingga habis. Serang, juru mudi dan dua orang kelasi memutuskan mundur karena asap kebakaran yang muncul menyebabkan mata perih. Api saat itu sudah terlihat mencapai langit-langit geladak kendaraan dan beberapa percikan api jatuh ke lantai geladak kendaraan.

Gambar I-2: Layout penataan kendaraan di geladak kendaraan dan posisi tim pemadam menyemprotkan APAR ke truk yang terbakar

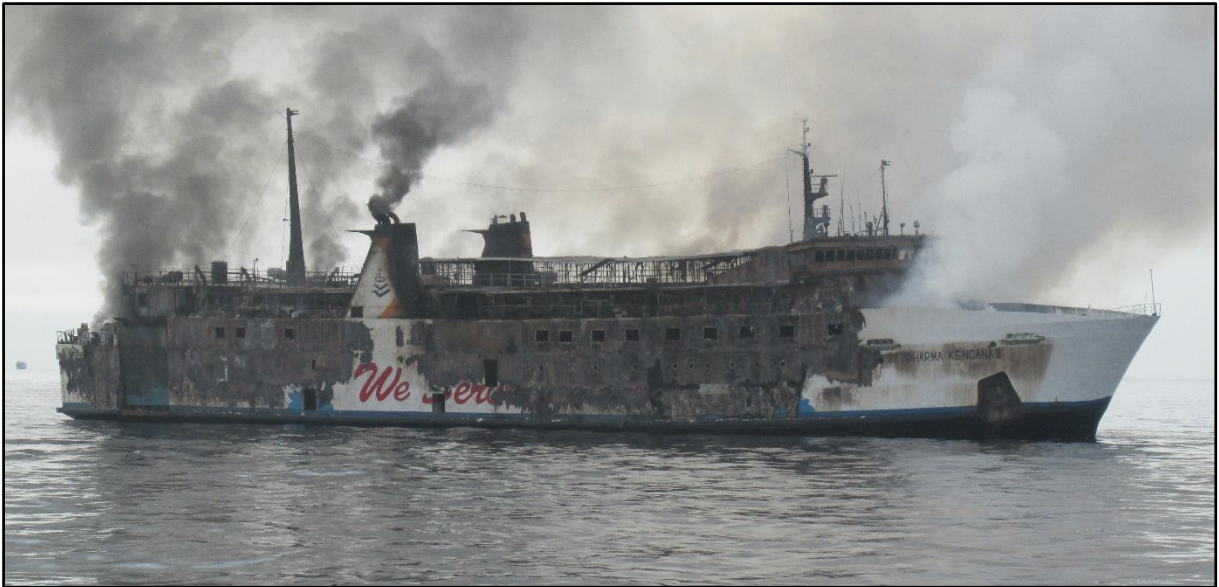
Gambar I-3: Kondisi kebakaran yang terjadi setelah seluruh awak dan penumpang berhasil dievakuasi

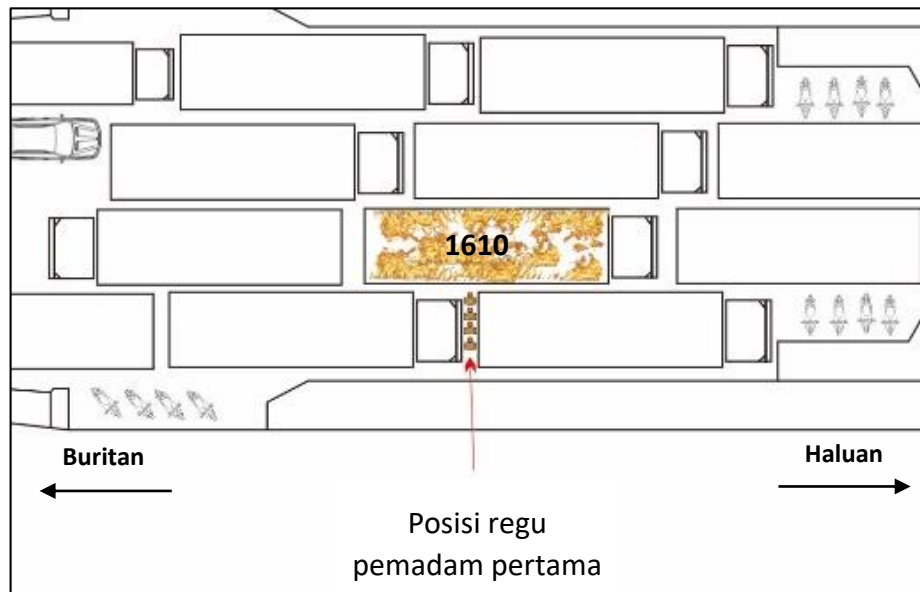
Berdasarkan analisis awal kebakaran dari posisi kendaraan di geladak kendaraan dan keterangan sekuriti jaga serta awak kapal yang pertama kali memadamkan kebakaran di geladak kendaraan diketahui bahwa kebakaran bermula dari muatan truk dengan kode 1610 yang berada di lajur ke dua dari kanan di bagian tengah kapal.

Gambar II-1: Awal mula kebakaran berasal dari muatan Truk 1610
